Ravensburg

Burgstraße 14

Bauhistorische Kurzuntersuchung

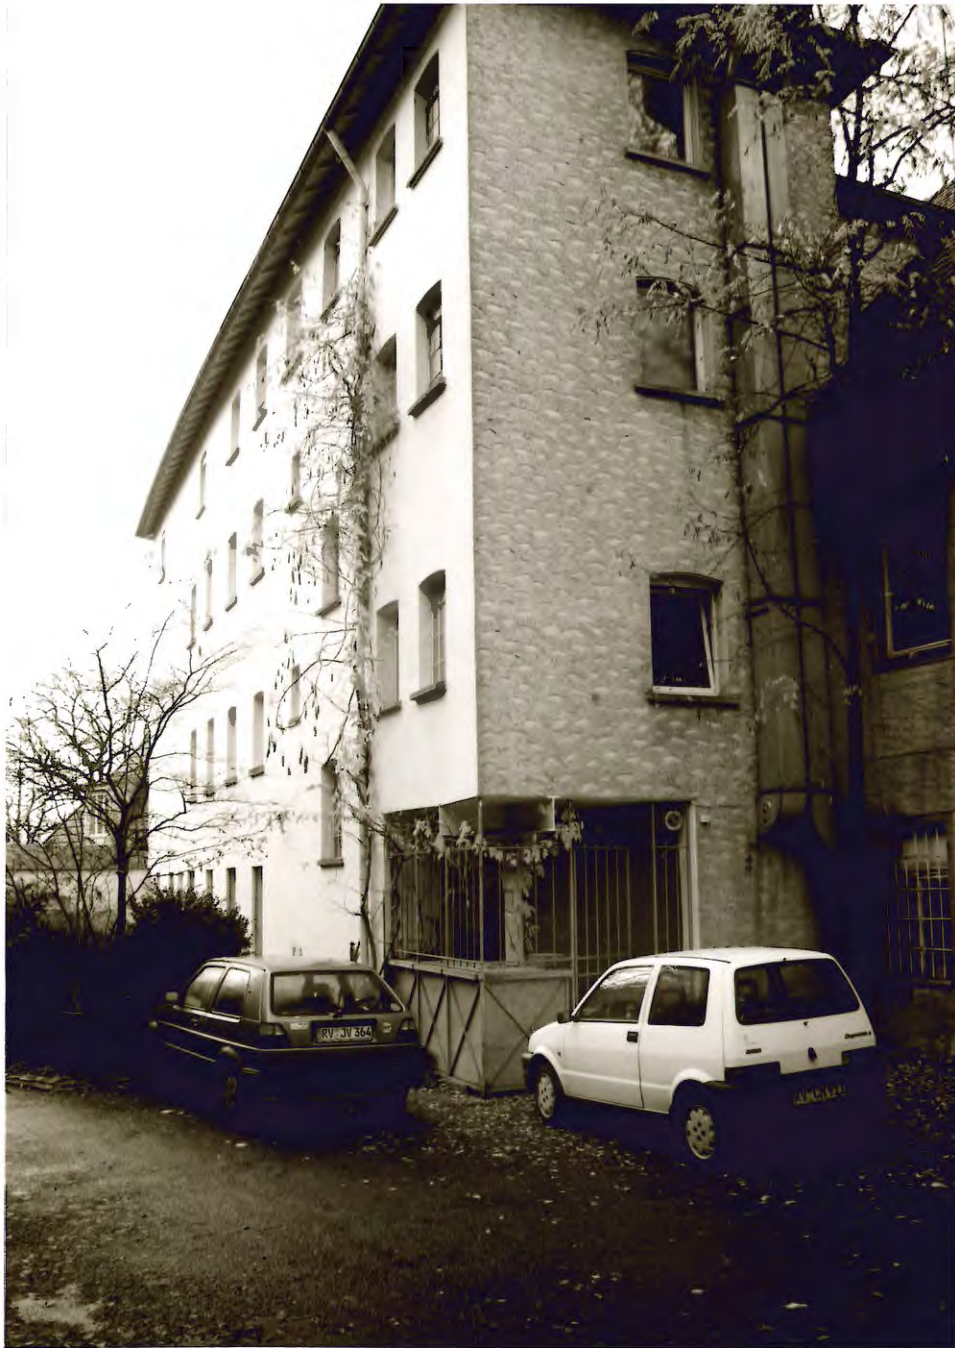
- 1) Blick von Norden auf die Nordwestecke des Gebäudes. Zuoberst spätmittelalterlicher Dachaufbau mit mittiger Strebe und seitlichen kleinen Fenstern.

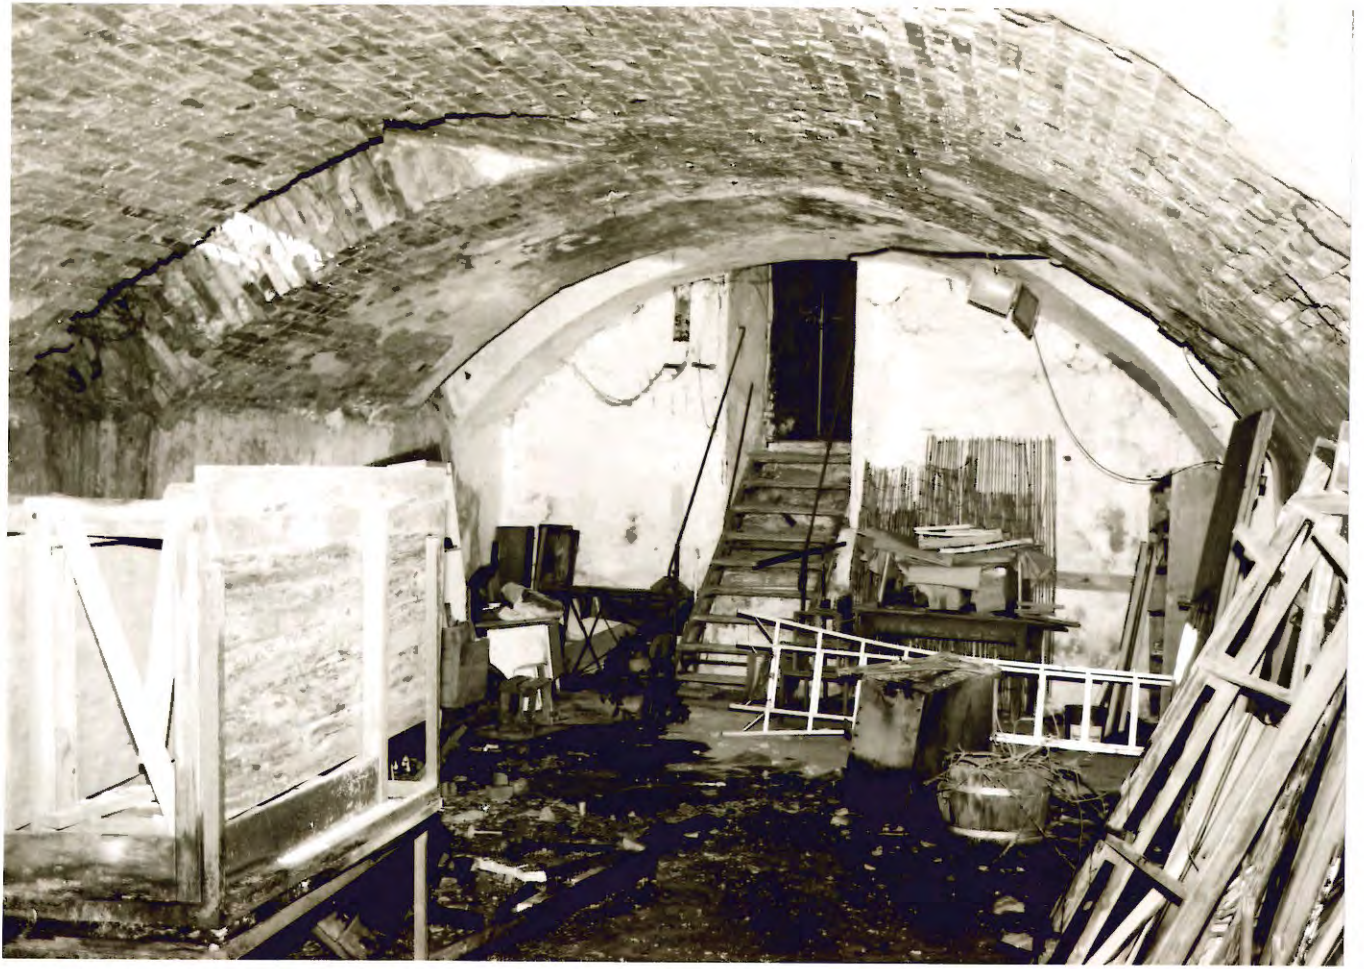
9

- 8) Großer Keller unter dem Hauptgebäude. Schalungsabdrücke an der Unterseite der Gewölbeschale.
- 9) Südlicher Keller östlich des Hauptgebäudes. Blick durch den Innenraum nach Westen.

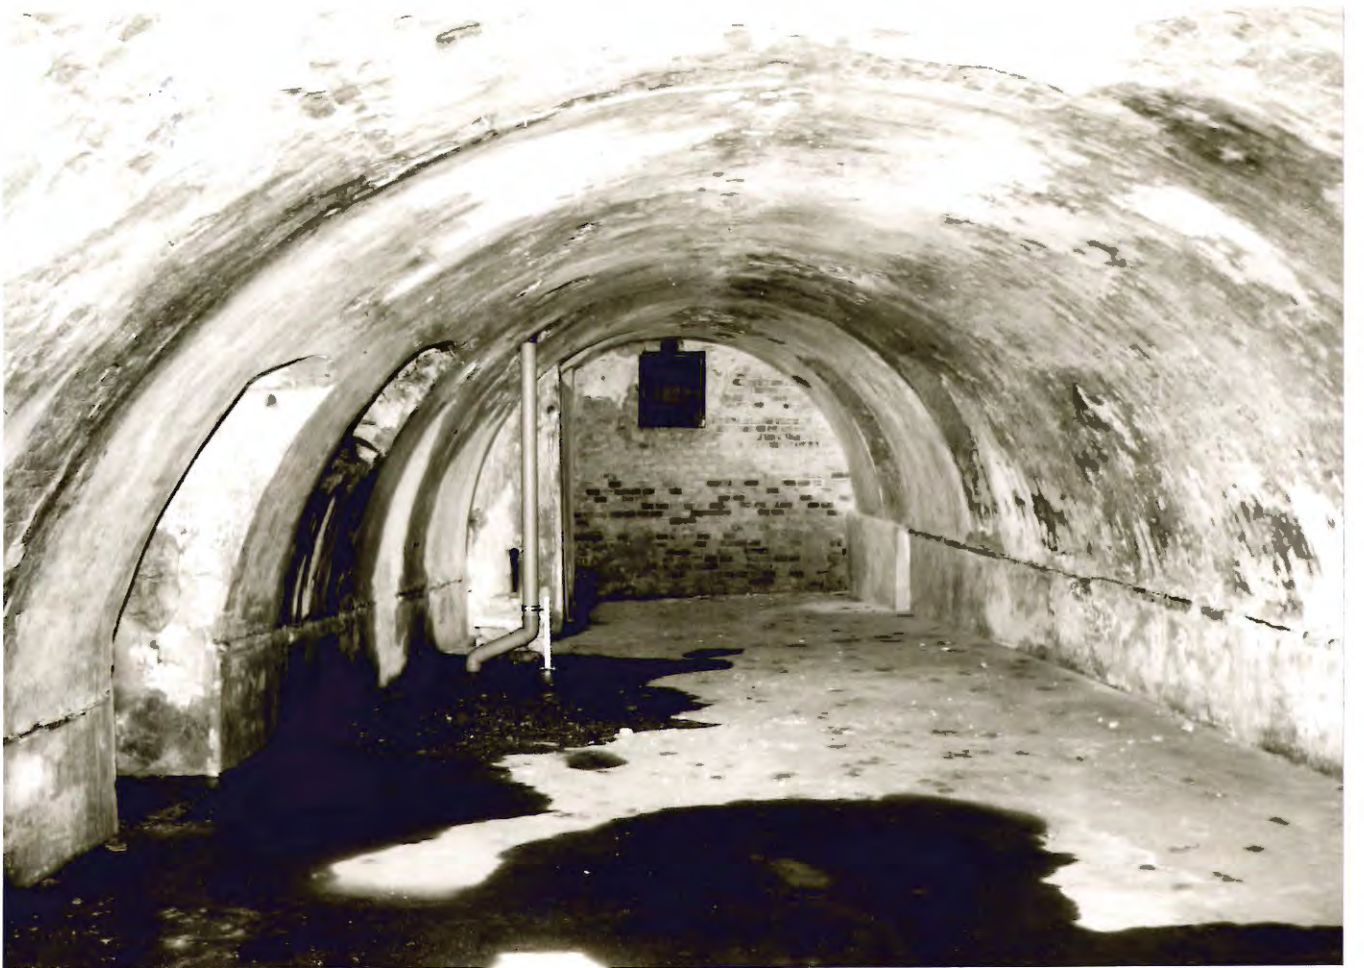
10

- 10) Östlicher Keller östlich des Hauptgebäudes. Blick durch den südlichen Kellerteil nach Norden.
