# Ravensburg

Burgstraße 14

## Bauhistorische Untersuchung

Erdgeschoß und Obergeschoß

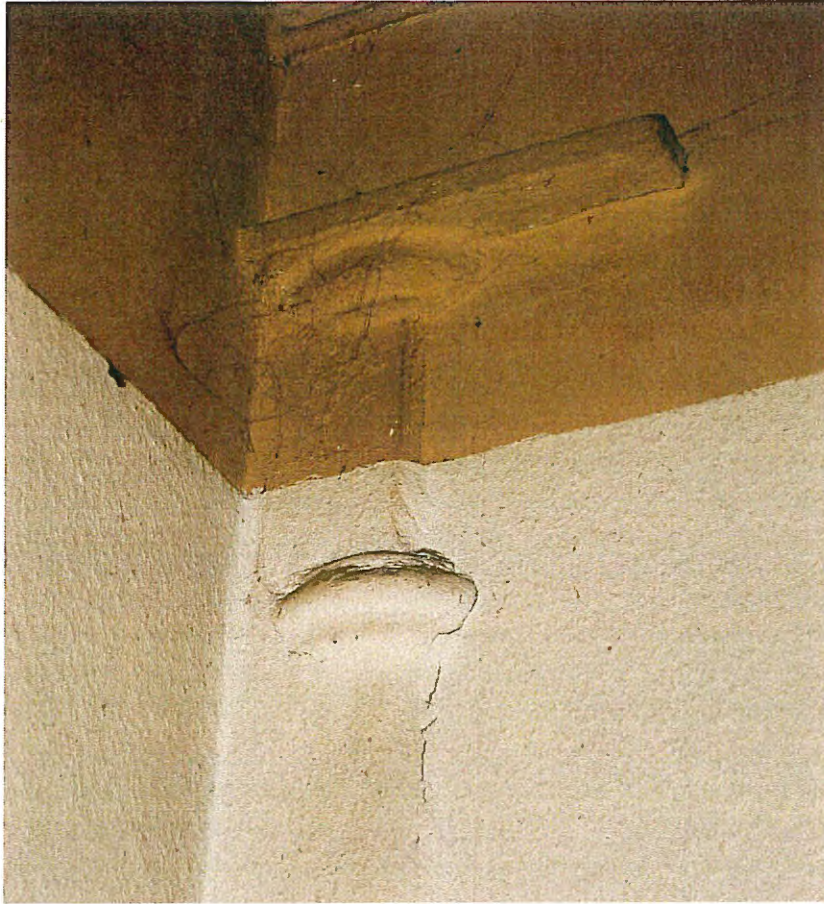
Nach Süden (Wohnung) hin wird er durch eine Mauerscheibe aus Vollziegeln des späten 19. oder frühen 20. Jahrhunderts begrenzt. In dieser Wandachse steht in der Mauerflucht eine von dieser nachträglich ummantelte Gußeisenstütze der zweiten Hälfte des 19. Jahrhunderts, die darauf hinweist, daß sich hier damals noch keine Innenwand, sondern nur eine offene Stützenstellung befand.

Abb. 1  
Erdgeschoß. Gußeisene Säule in der Südwand des südlichen Eingangsflures an der Westseite.

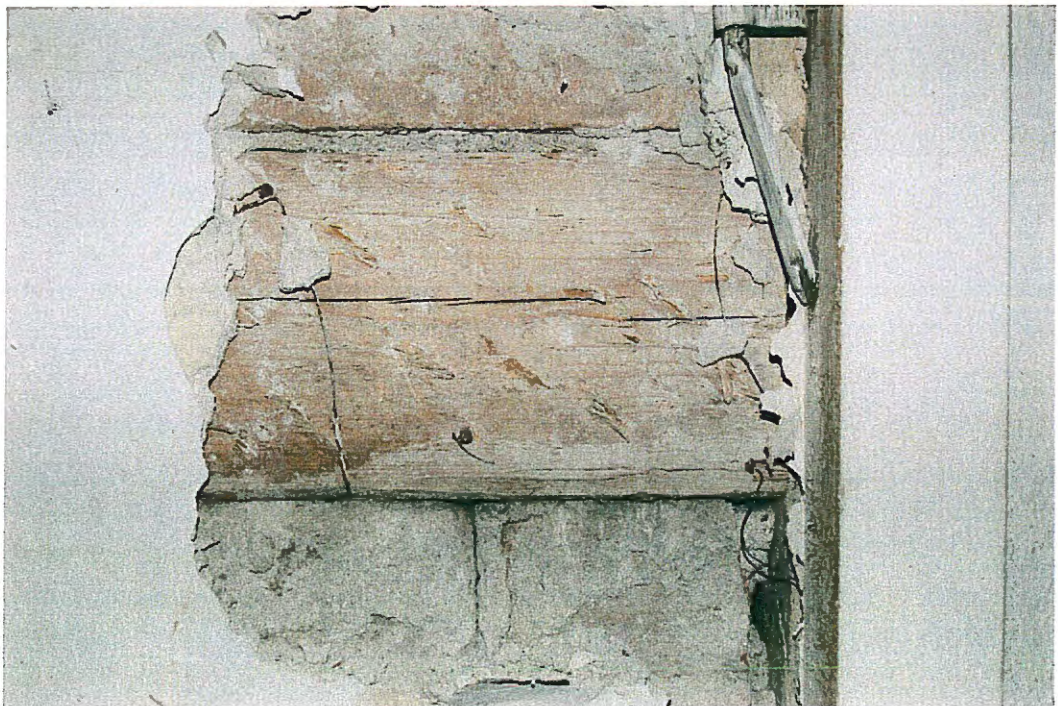
Abb. 2  
Obergeschoß, verputzte Fachwerkkonstruktion in der südlichen Treppenhauswand.

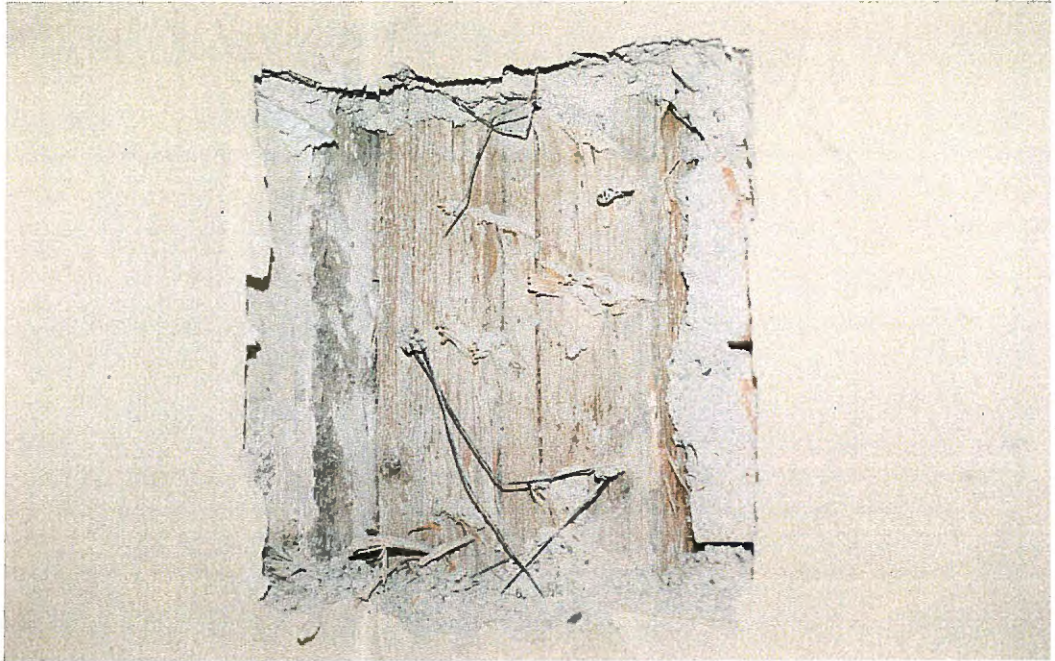
Abb. 3  
Obergeschoß, nordwestlicher Eckraum. Sondage in der Nordostecke mit Anschluß der  
Innenwand (Ständer und Ausfachung rechts) an die Außenwand (links).

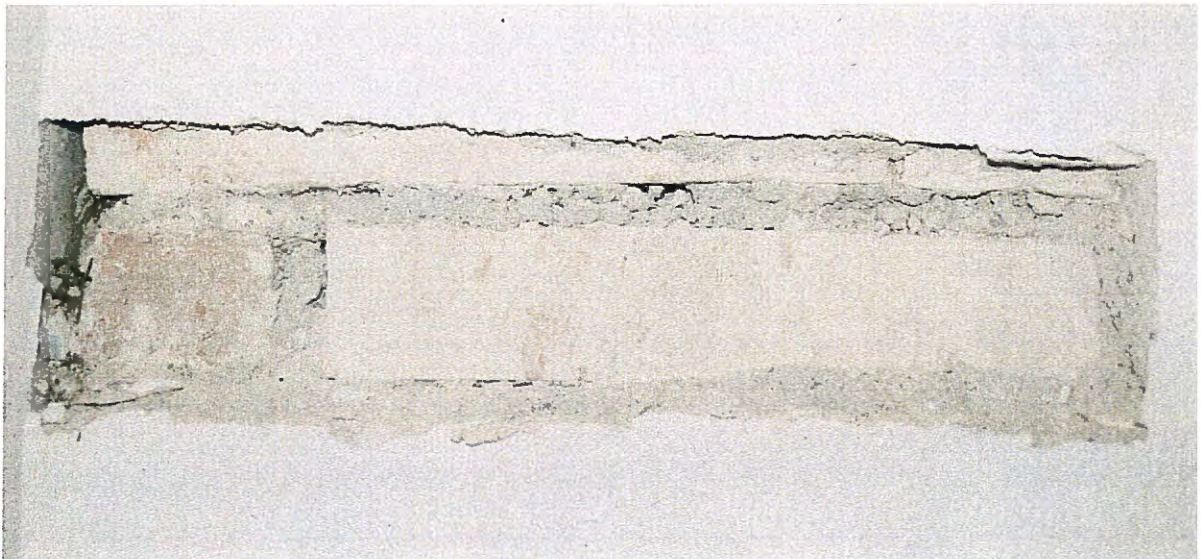
Abb. 5  
Obergeschoß, nordöstlicher Eckraum. Sondage in der Südostecke mit Anschluß der  
Südwand (Backsteinmauerwerk) an die durchlaufende östliche Außenwand (links).

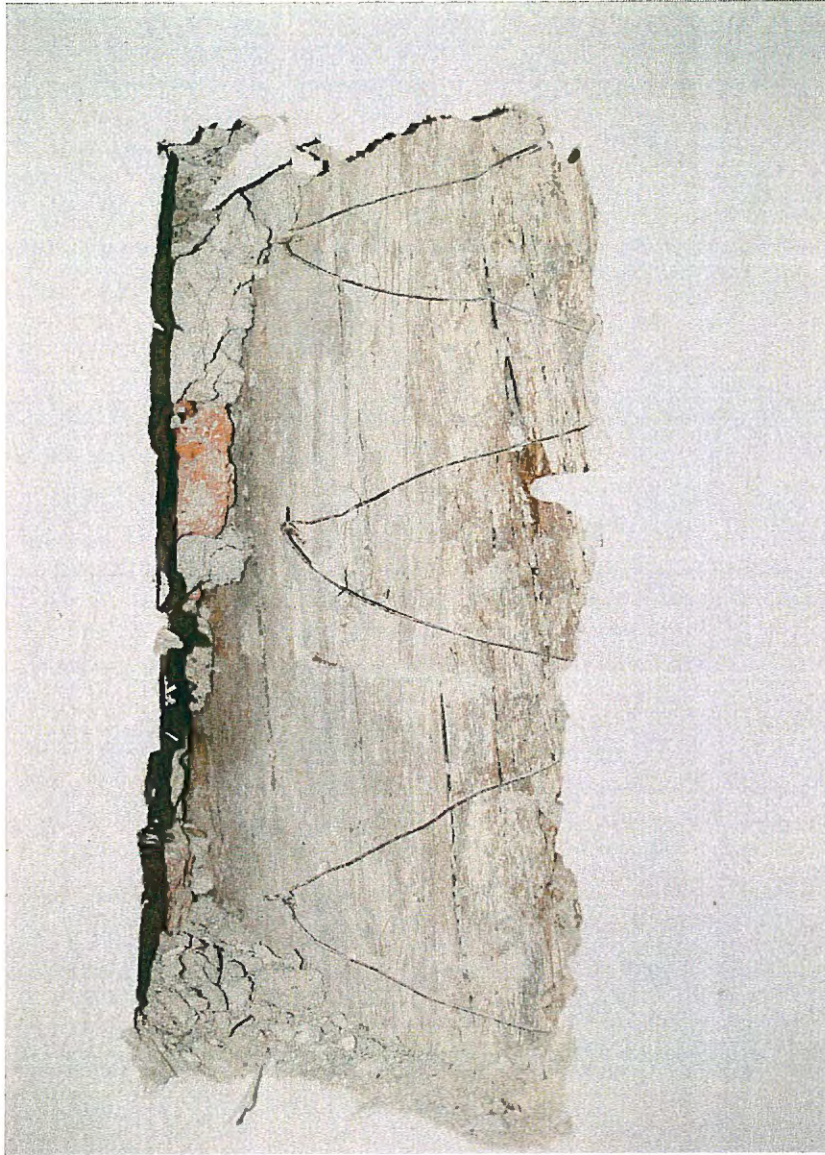
In der Nordostecke des ersten Obergeschosses hat sich noch ein eichener Bundständer erhalten, der wahrscheinlich auf den mittelalterlichen Kernbestand des Gebäudes zurückgeht. Möglicherweise gehört auch ein überputztes Rähm an der östlichen Traufwand zum mittelalterlichen Bestand. Weitere mittelalterliche Baureste konnten in den vorhandenen Wandscheiben nicht nachgewiesen werden.

Abb. 4  
Obergeschoß, nordöstlicher Eckraum. Sondage in der Nordostecke mit mittelalterlichem  
Bundständer aus Eichenholz.
