„Torbogen an der Räuberhöhle“

(Mauerzüge am öffentlichen Durchgang Burgstrasse 14)

Bauhistorische Kurzuntersuchung und Schadenskartierung

Mai 2015

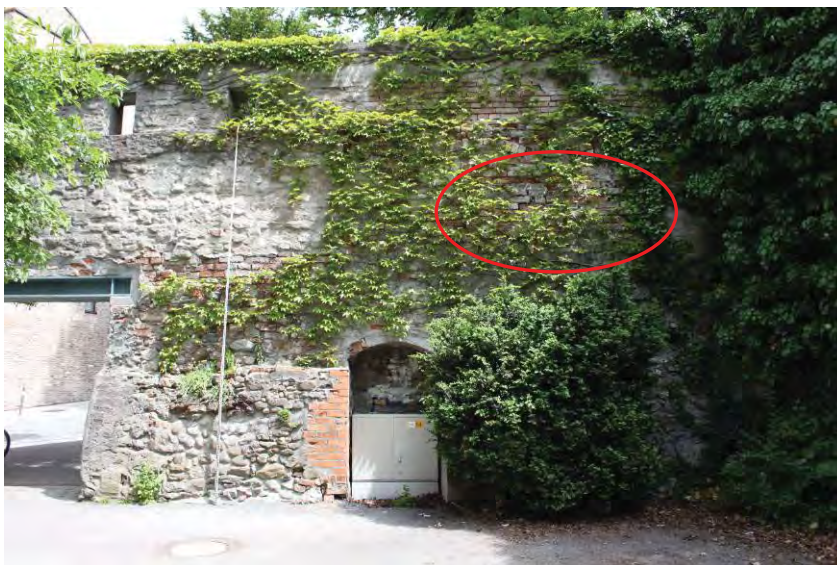
- (3) Der Stahlsturz der Durchfahrt in der Nordmauer scheint ausreichend dimensioniert und weist keine sichtbaren Schäden auf.
- (4) Im östlichen Bereich der Nordmauer ist auf Höhe der Materialspar-Nischen die Backsteinschale um mindestens 30cm nach Süden (zur Hofseite) ausgebaucht (F_025). Grund für den Schaden, der eine zeitnahe Sanierung erfordert, ist mit großer Wahrscheinlichkeit der Druck aus dem nördlich anstehenden Hang. Zum Errichtungszeitpunkt war die Mauer freistehend; sie wird erst seit 1865 als Stützmauer des Hangs genutzt und ist aufgrund ihrer Bauweise und Dimensionierung als solche ungeeignet.

F_025: Nordmauer, Hofseite (Südseite). Auf Höhe der beiden östlichen (sich nach Norden öffnenden) Materialspar-Nischen ist die Mauer stark zum Hof hin gebaucht; die Fugen des Backsteinmauerwerks sind ausgewaschen. Grund ist eindringendes Wasser und Schub aus dem seit 1865 hier anstehenden Erdhang.

- a) Entfernen des Bewuchses
- b) Befreien der Nordmauer, Höhe Nischen, östlicher Bereich, vom Erddruck, und Sichern (notfalls Abbau und Wiederaufbau) der verdrückten Mauer (s.o. Foto_025)
- c) Entfernen nicht mehr haftender, aufgewölbter oder rissiger Zementverputzung und -verfugung, soweit ohne Schädigung des darunterliegenden Mauerwerks möglich
- d) Sichern loser Mauerwerkselemente (Steine / Backsteine)
- e) Ergänzen tiefer Mauerwerksausbrüche (z.b. ausgebrochene Backsteine) durch geeignetes Material
- f) Dichten der Mauerkrone durch geeignete, gut verfugte Platten
- g) Schließen der Mauerwerksfugen mit Traßkalkmörtel Mörtelgruppe M 10 (EN 998-2)

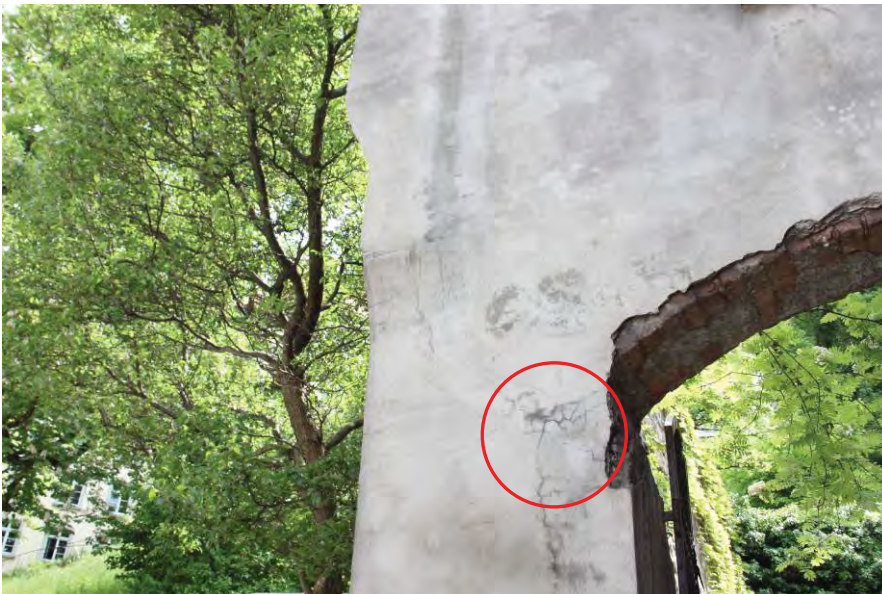
- (5) Im Zuge der Sanierung 1987f. wurden die untersuchten Mauerzüge dicht mit Zementputz überspritzt/verblendet. Hinter die Zementschale eindringende Feuchtigkeit staut sich und schädigt insbesondere das Backsteinmauerwerk (Frostschäden). An der Nord- und Westseite der untersuchten Mauerzüge weist der Zementputz Risse auf und hat sich teils schalenartig abgelöst. Besonders intensiv ist der Nässestau am nördlichen Torpfeiler. Nach Süden hin hat die durch die stärkere Erwärmung größere Diffusion und Bewegung Bereiche des Zementputzes abfallen lassen (s. a. F_12).

F_026: Torbogenmauer, Straßenseite. Umkreist: Risse im Zementputz, Schalenbildung

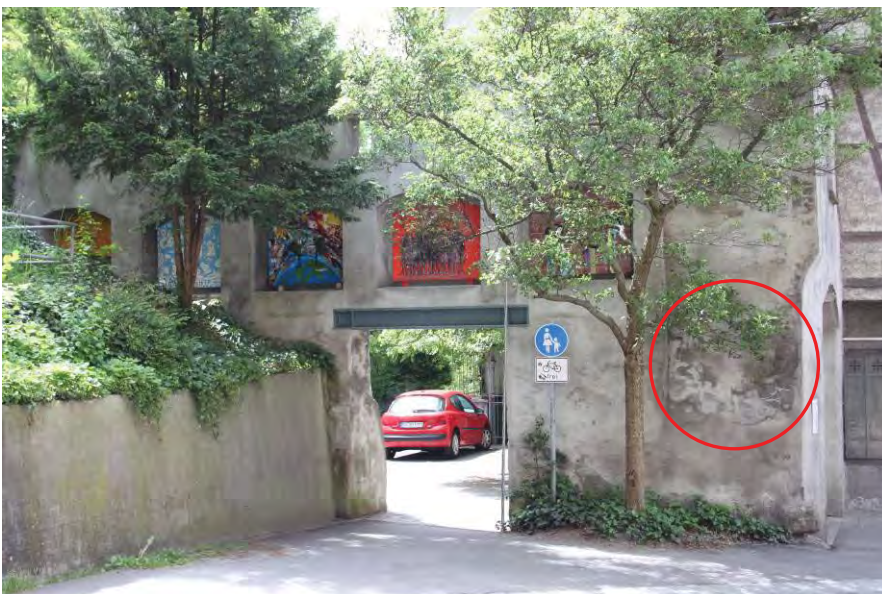
F_027: Nordmauer, Straßenseite. Umkreist: Spuren Staunässe unter dem Zementputz

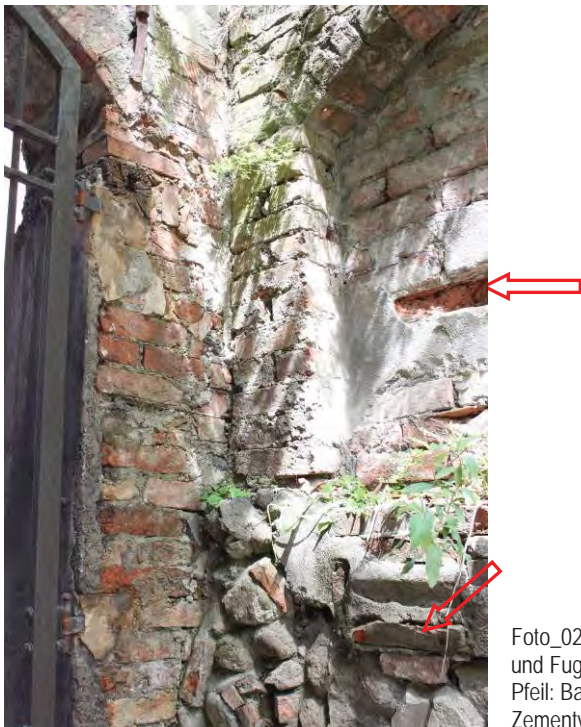
- (7) *Backsteinmauern.* Die historischen Backsteine haben in der Mehrzahl eine gute Konsistenz; in seltenen Fällen mehlen die Oberflächen frei liegender Backsteine ab; einzelne Backsteine sind ausgesprengt (Frostschaden). Deutlich die Schäden am nördlichen Torpfeiler, Hofseite – s. (5).

Foto_028: Innenecke Torbogenmauer-Nordmauer; Zustand von Mauermaterial und Fugen. Oberer Pfeil: ausgesprengter Backstein (Frostschaden); unterer Pfeil: Backstein hat sich aus der modernen Sicherung durch die Zementverfugung wieder gelöst.

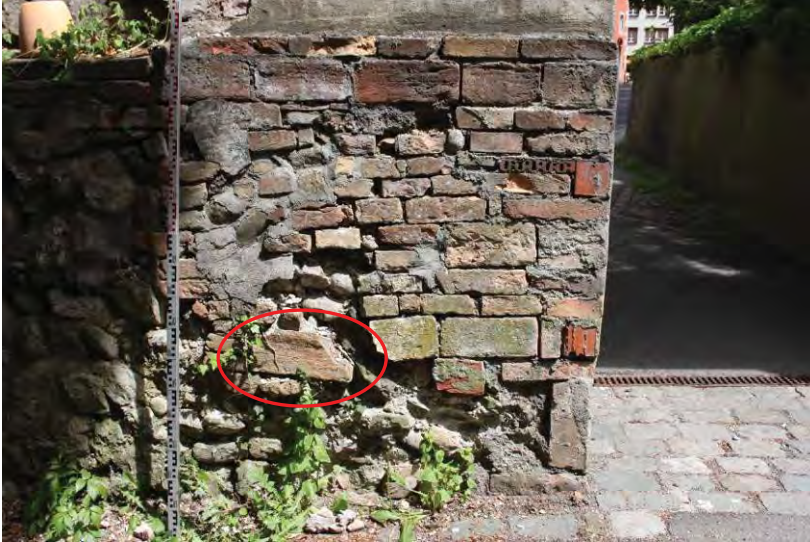
Foto_029: Nordmauer, Südseite, westlicher Bereich. Historische Backsteinverblendung der Kieselmauer. Markiert: Backstein lose

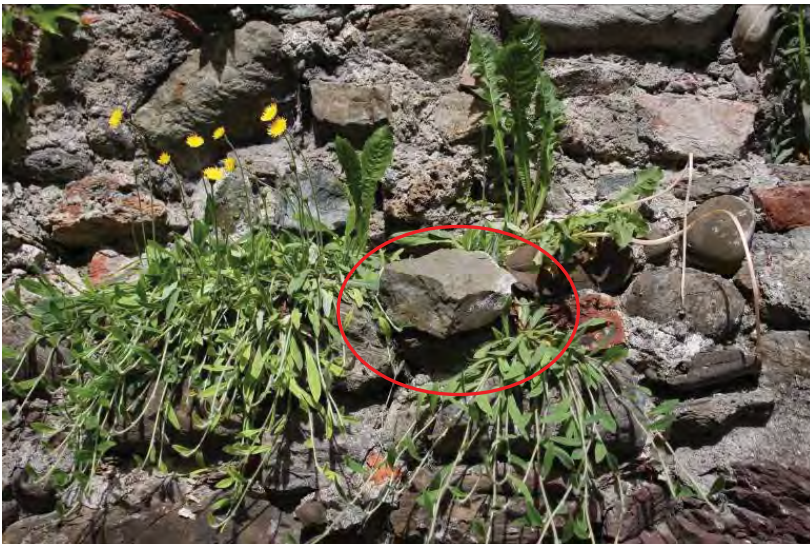
- (9) *Fugen.* Die Mauerschale ist teils mit Zementmörtel gesichert. Die historischen Kalkmörtel-Fugen östlich der Durchfahrt sind vielfach ausgewaschen, der Mörtel kann ausgekratzt werden. In einigen offenen Fugen insb. des unteren westlichen Teils der Nordmauer, Hofseite, und auf der Mauerkrone der Kieselmauer haben sich Flugsamen-Pflanzen angesiedelt. Der Druck durch die eindringenden Wurzeln ist hier mitverantwortlich für das Absprengen einiger Mauerelemente.

Foto_030: Nordmauer, Südseite, mittlerer Bereich. Unten: Kieselmauer, oben: aufgesetzte Nordmauer, Partie Mischmauerwerk. Auf dem Mauerrücksprung hat sich in den offenen Fugen Bewuchs gebildet; einzelne Steine sind losgesprengt (Kreismarkierung).

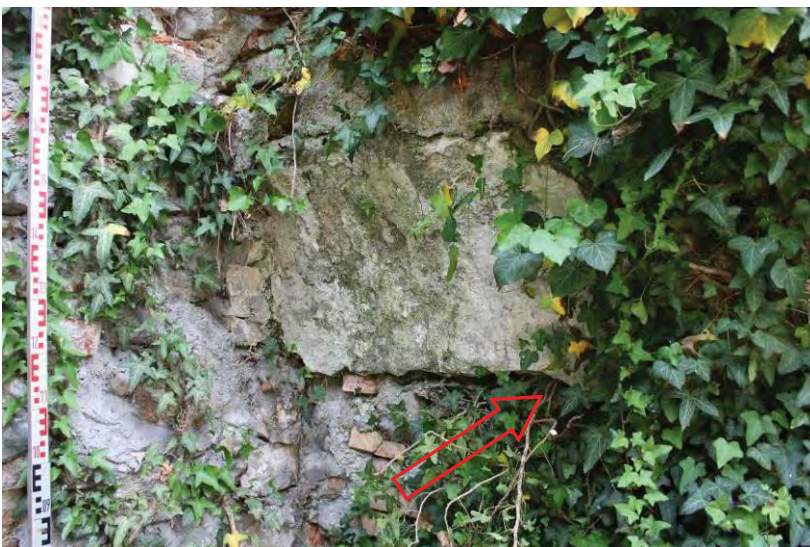
- (10) *Bewuchs mit Rankpflanzen.* Von der Hangmauer und vom Hang her kommend, hat sich auch über die Nordmauer ein dichter Mauerbewuchs ausgebreitet (Efeu, Wilder Wein; Glyzinie?). Die Wurzeln der Rankgewächse sind teils tief in den Mauerwerksfugen verankert. Insbesondere hinter den immergrünen Gewächsen bildet sich ein Mikroklima mit beständiger Feuchte, das die Kalkmörtel aufweicht.

Foto_031: Innenecke Nordmauer-Hangmauer, Gewölbeansatz. Gewölbeauflager durch eindringende Wurzeln gesprengt.
