Außenspielbereich

# Kindergarten BZ St. Konrad

Eine Bestandsaufnahme

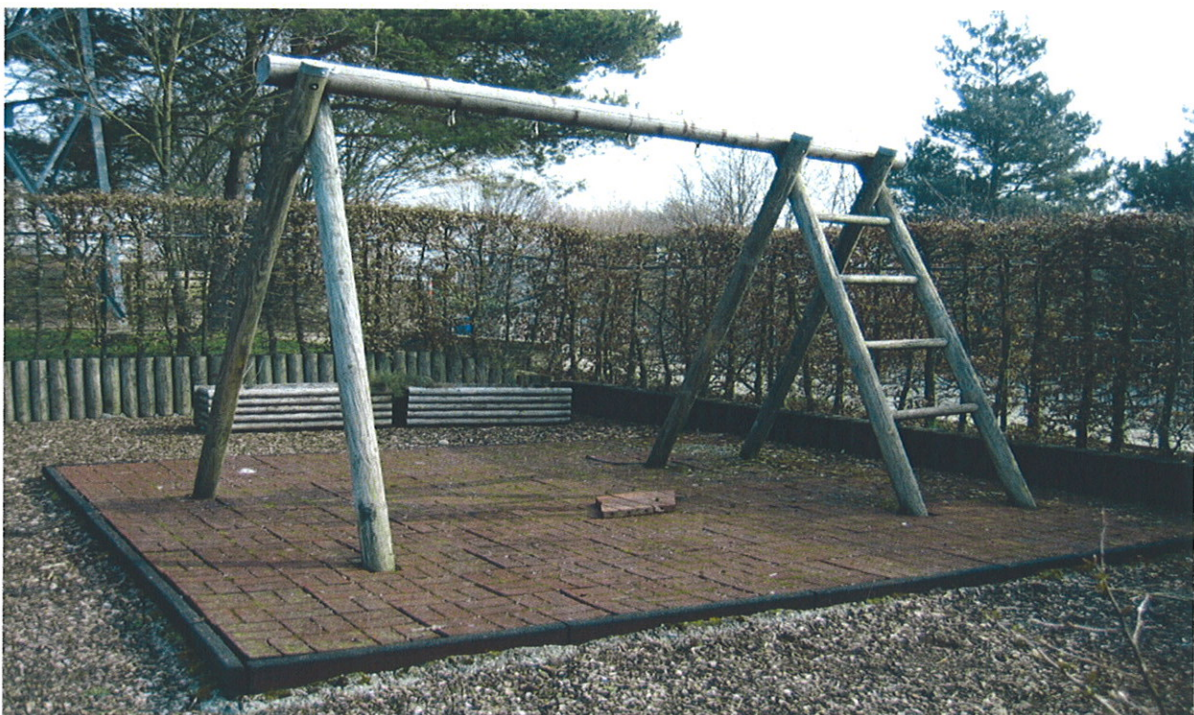
- **Schaukel** (Zweitzer-Schaukel, Ausführung komplett aus Holz):

Dieses schon ältere Modell entspricht in mehreren Punkten nicht mehr ganz dem aktuellen Stand der Technik. Die – etwas schwach ausgebildeten – Standpfosten sind nicht, wie inzwischen allgemein üblich, auf Pfostenschuhen aufgeständert und damit auch nicht ausreichend geschützt. Auch die Schaukelaufhängungen erfüllen nicht mehr die allgemein gültigen Standards.

Der Fallschutz besteht im engeren Bereich, der etwas erhöht liegt, aus Fallschutzplatten, daran schließt sich Rindenschrot an. Die Anforderungen an den Sicherheitsbereich sind, was Ausdehnung und Material angeht, insgesamt zwar erfüllt, die Ausbildung einer Stufe ist aber etwas problematisch. Außerdem sind zahlreiche Fallschutzplatten lose und stellen zusätzlich Stolperfallen dar.

Die bestehende Schaukel sollte auf jeden Fall ersetzt werden.

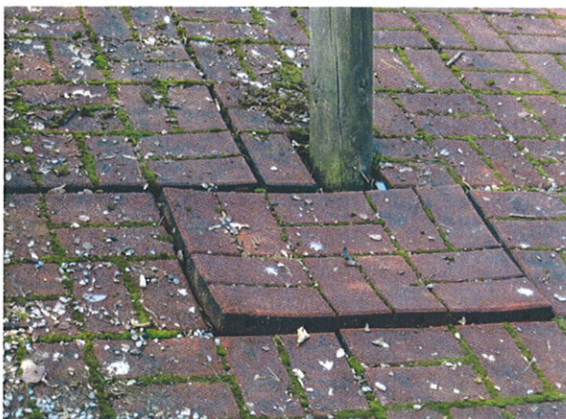
Abb. 6: lose Fallschutzplatten

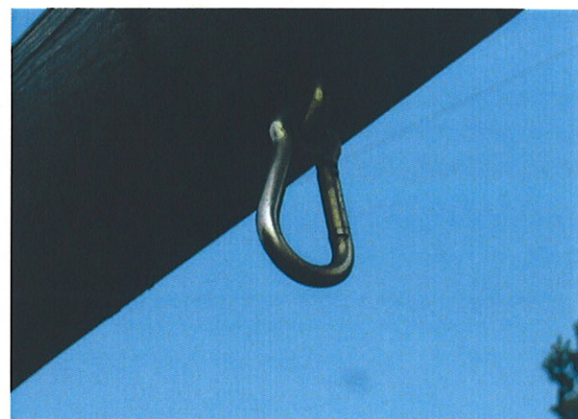
Abb. 7: Schaukelaufhängung

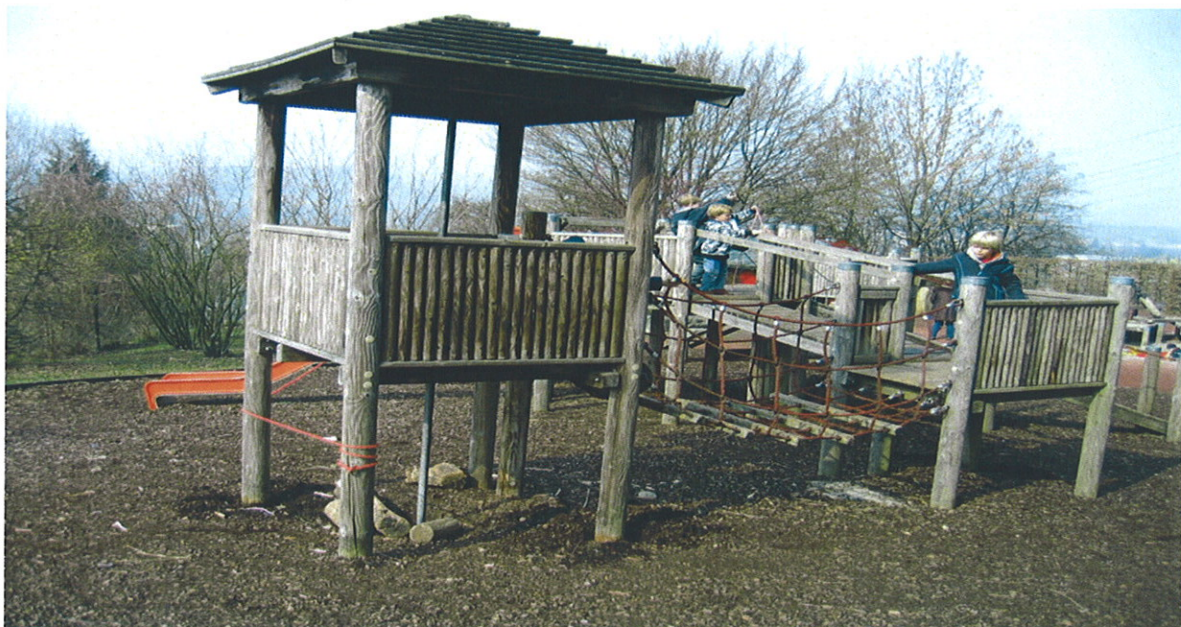
Abb. 9: Blick von oben auf Ritterburg - großer Turm: Rutschstange einziges Spielgerät

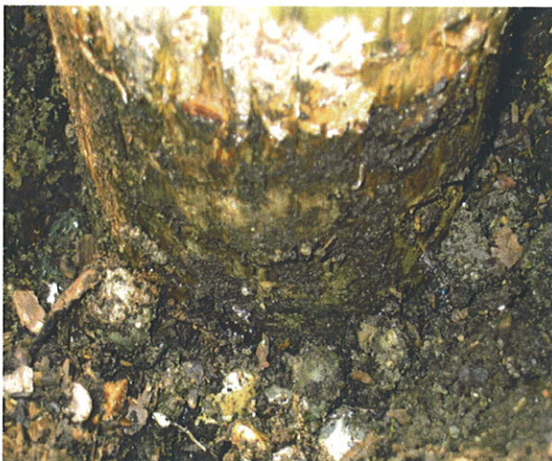
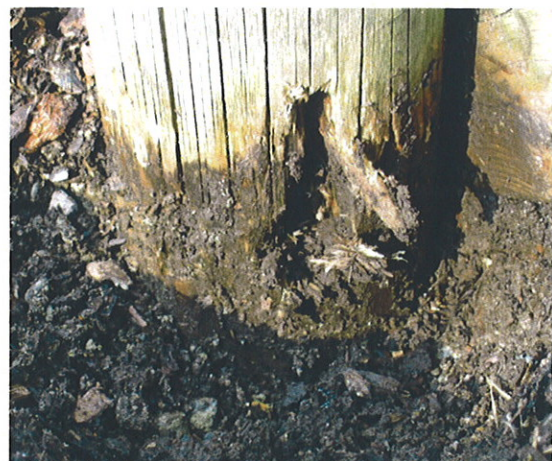
Bei näherer Untersuchung wurde festgestellt, dass einzelne Standpfosten dieser Anlage verschiedentlich stark angefault sind. Die fehlende Aufständigung auf Pfostenschuhen zeigt Wirkung. Durch Verwendung von Rindenschrot, der eine sehr aggressive Wirkung auf Holzteile ausübt, wird der Fäulnisprozess noch zusätzlich beschleunigt. Eine akute Einsturzgefahr ist zwar noch nicht zu erkennen, dieser Punkt sollte bei der regelmäßig durchzuführenden Wartung jedoch verstärkt berücksichtigt werden.

Abb. 10 und 11: Angefaulte Standpfosten

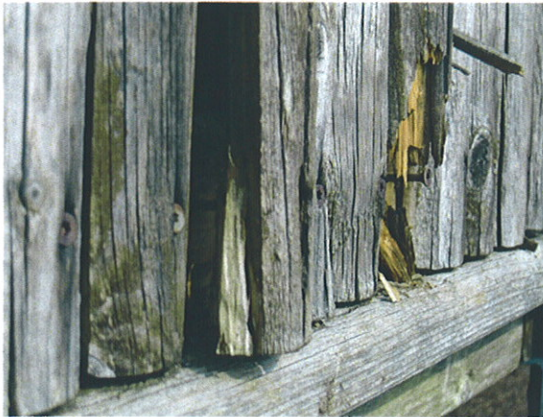
Schadhafte Brüstungen stellen einen weiteren Gefahrenpunkt dar. Einzelne sind in ganzen Teilen lose, bei anderen lösen sich einzelne Teile heraus, bzw. brechen oder faulen ab. Neben den dadurch entstehenden Absturzgefahren, besteht weitere Gefährdung durch die dadurch mögliche Bildung von Finger-, oder Kopfspalten oder sonstigen Fangstellen.

Abb.12: Schadhafte Brüstungen

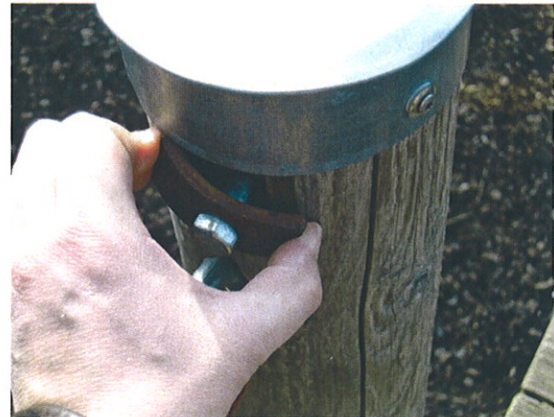
Weitere einzelne Gefahrenstellen haben sich durch scharfe Kanten, hervorstehende Schrauben, Fingerspalten im Holz, oder sonstige Klemmstellen durch lockere Verbindungen oder Befestigungen herausgebildet.

Abb. 13: Klemmstelle

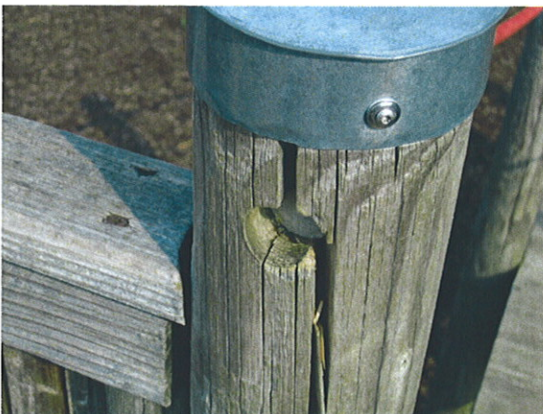
Abb. 14: starke Rissbildung – Gefahr von Fingerspalten; teilw. scharfe Kanten

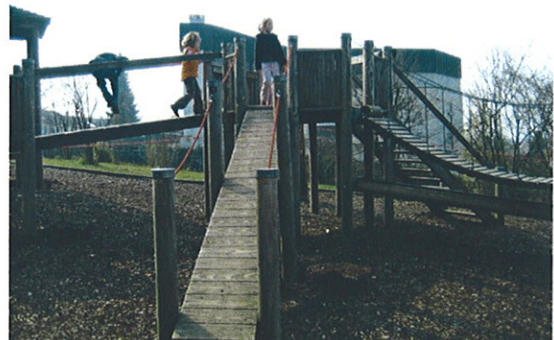
Abb.15: Lange Stege/Brücken dominieren - keine Vielfalt, geringer Spielwert

Neben den beschriebenen Sicherheitsdefiziten, welche je nach Art mit geringem aber stellenweise auch recht großem Aufwand behoben werden können, fällt bei dieser Anlage der doch recht geringe Spielwert auf, welcher in keinem Verhältnis zur Größe dieser Anlage und der dazu gehörigen Fläche steht. Es fehlen attraktive Kletter- und Bewegungsangebote, bei den Kindern macht sich sehr schnell

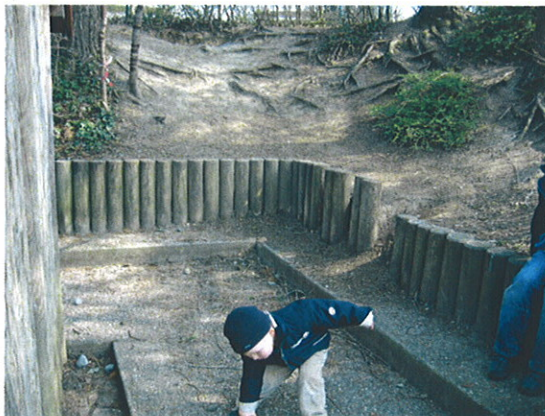
Durch die Platzierung dieses Hauses wurde im rückwärtigen Bereich (Böschung) eine anziehende Nische als kleiner Rückzugsbereich ermöglicht. Die häufige Nutzung durch die Kinder ist an den Spuren deutlich abzulesen. Hier wäre allerdings dringend eine Sanierung erforderlich (Abgefaulte Holzpalisaden, starke Erosion im Böschungsbereich).

Abb.16: Beliebte Rückzugsmöglichkeit

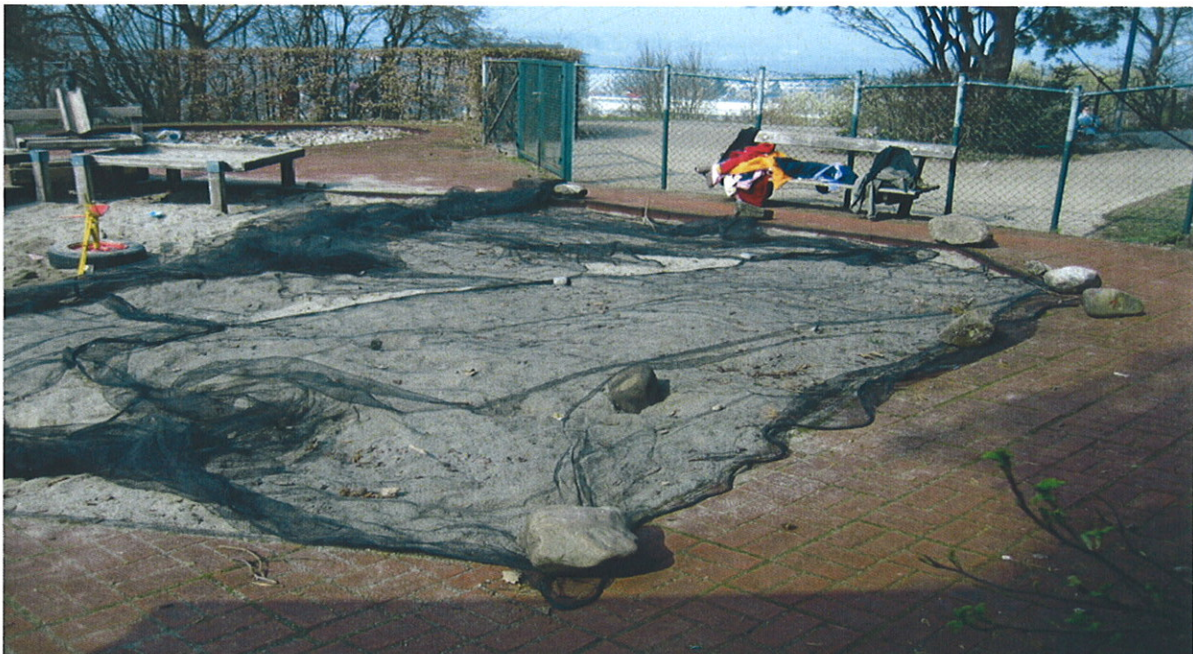
Abb. 18: Sandspielbereich

Die Lage dieses zweiten zentralen Spielbereiches direkt an der Zugangstreppe ist nicht ideal. Gleichzeitig bietet dieser große Sandbereich wenig Abwechslung bzw. ansprechende Angebote, wie gut ausgebildete Sitzmöglichkeiten, Möglichkeiten zum „Kuchen backen“ und sonstige Spielmöglichkeiten im Sand. Die Pumpe bei der direkt am Sandkasten angesiedelten Wasserspielanlage ist sehr störanfällig und wird dementsprechend äußerst selten genutzt.

Die Beschattung dieses Spielbereiches wird als unbefriedigend bezeichnet, v. a. vor dem Hintergrund der relativ starken Aufheizung der umliegenden großen Fallschutzfläche bei Sonneneinstrahlung.

Ideal wäre sicherlich eine Verlegung des Sandspielbereiches an einen anderen Standort mit gleichzeitiger Trennung von Sand- und Wasserspiel.

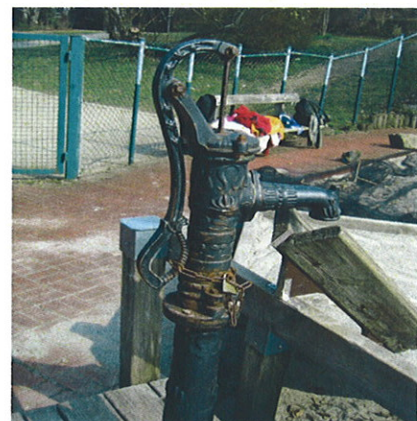
Abb. 20: Wasserpumpe

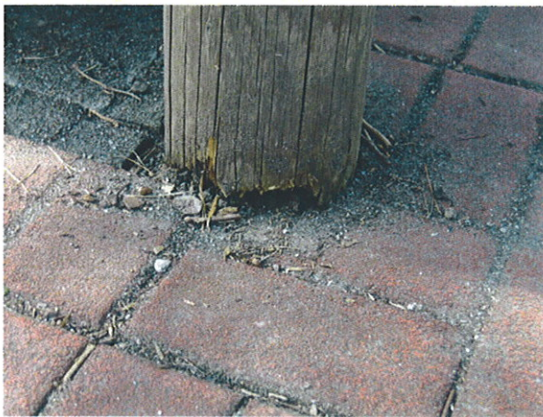
Der Zustand dieses Gerätehauses ist dem Alter entsprechend. Die Anordnung ist nach dem ursprünglichen Gestaltungskonzept durchaus schlüssig. Allerdings ist auch hier der konstruktive Holzschutz unzureichend, ein Pfosten ist bereits komplett abgefault. Hervorstehende Schrauben stellen einen weiteren Sicherheitsmangel dar.

Abb.21: Abgefaulter Standpfosten des Gerätehauses

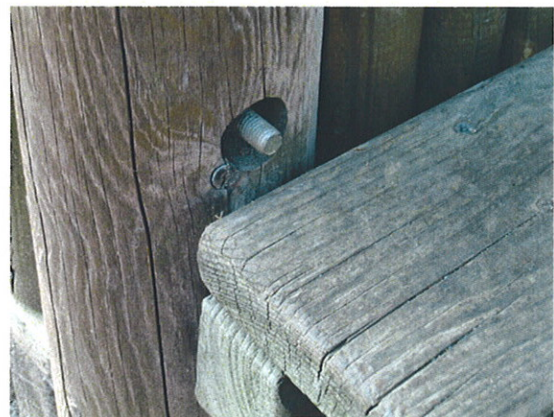
Abb. 22: Hervorstehende Schrauben stellen einen Sicherheitsmangel dar

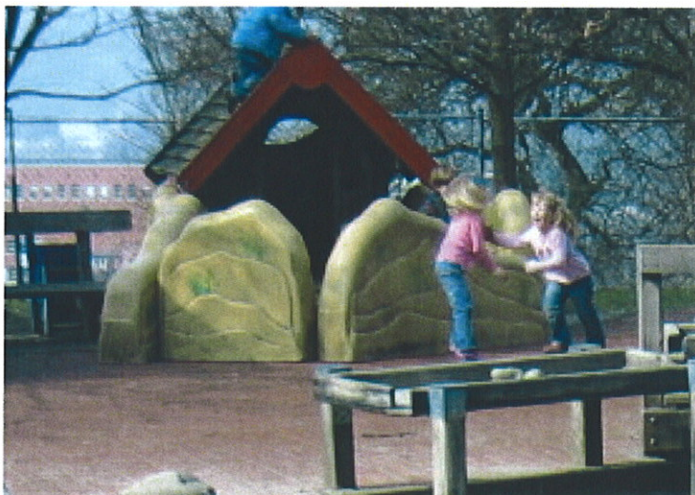
Abb.23: Kinderspielhaus

Die Grundsubstanz ist dem Alter entsprechend und durchaus in Ordnung, einzelne Bretter müssten ausgewechselt werden, ein neuer Anstrich würde schon viel bewirken. Allerdings ist das Geländer am Zugang schadhaft und muss dringend repariert werden (Gefahr von Quetschungen!!).

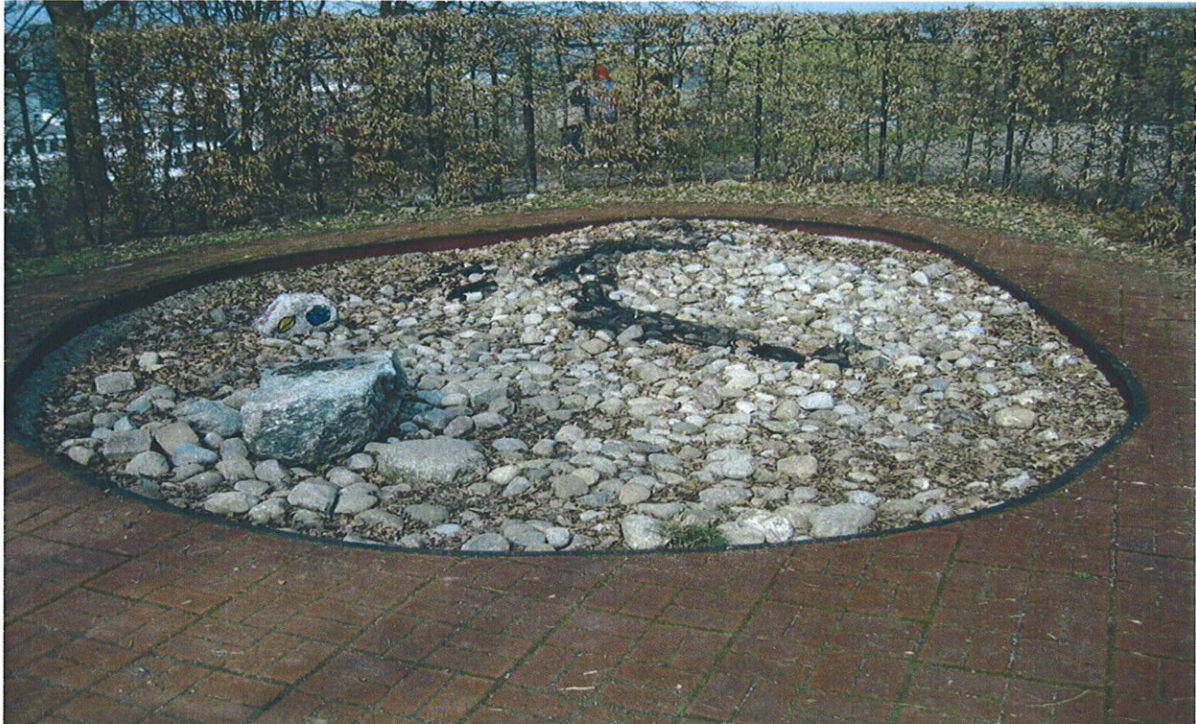
Abb. 24: Ehemaliger Sandkasten

Der Sand in diesem ehemaligen zweiten Sandkasten wurde zwischenzeitlich durch Steine (Wacken) ersetzt. Es stellt sich die Frage nach dem Sinn bzw. dem Reiz dieses Spielangebotes. Diese Fläche wird eigentlich nie genutzt und dient im Moment nur als „Laubfänger“.

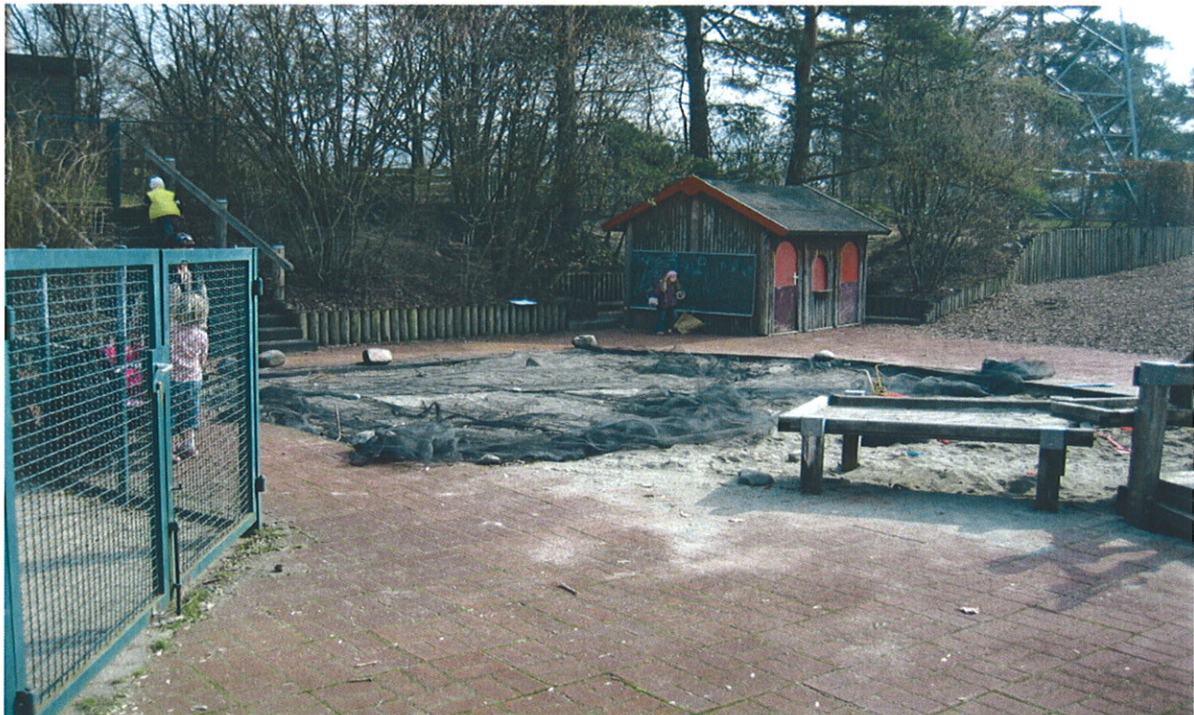
Die relativ großzügigen Belagsflächen aus Recycling-Kautschuk-Material werden als eher abstoßend empfunden. Gleichzeitig wird die starke Aufheizung bei Sonneneinstrahlung beklagt. Nachteilig hierbei wirkt sich sicher auch die mangelhafte Möglichkeit zur Beschattung aus.

Mit zunehmendem Alter solcher Beläge lösen sich die Verbindungen der einzelnen Platten und diese werden uneben, wellen sich auf und es bilden sich Stolperfallen. Diese typische Erscheinung tritt auch hier deutlich auf.

Abb. 25: Blick auf Fallschutzbelag – zahlreiche Unebenheiten sind zu erkennen, der mangelnde Sonnenschutz ebenfalls

Es wäre zu prüfen, ob diese Belagsflächen nicht grundsätzlich reduziert werden können. Zumindest eine Auflockerung durch Neugestaltung der Wegeführung, andere Materialauswahl bei evtl. gleichzeitiger Verwendung verschiedener Werkstoffe würde zu einer deutlichen Verbesserung der Situation beitragen.

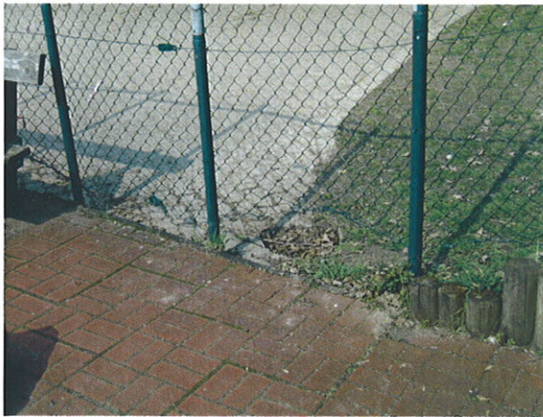
Zum Schutz der Kinder wie der Anlage wurde um den gesamten Außenspielbereich ein Maschendrahtzaun gezogen. Dieser weist inzwischen zahlreiche, teilweise auch stärkere, Beschädigungen auf. Die grüne Farbe splittert vermehrt ab. Der Zaun ist inzwischen in einem durchaus unbefriedigenden Zustand. Da dies mit einer der ersten äußeren visuellen Eindrücke dieses Außenspielbereiches ist und diese ein positives Bild vermitteln sollten, sollte auch hier Abhilfe geschaffen werden.

Abb. 27: Schadhafte Zaunanlage

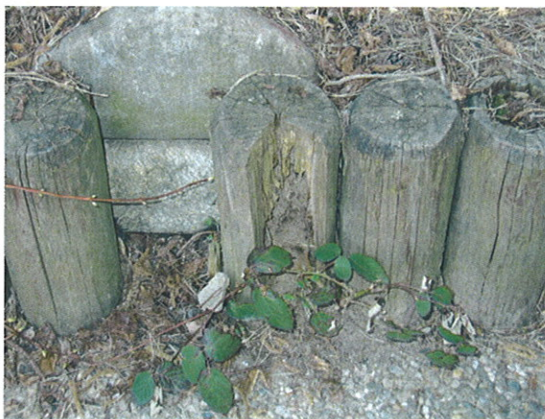
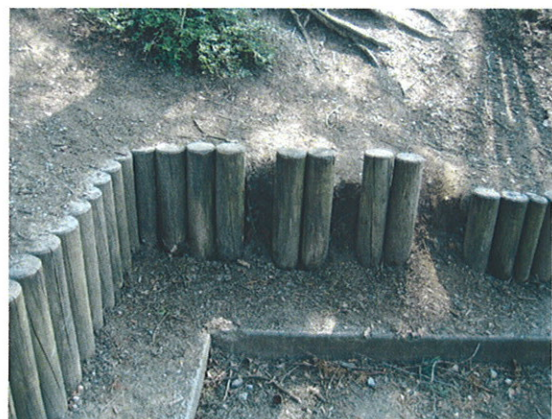
Neben den bereits angesprochenen sind auch zahlreiche Holzteile, welche als Einfassungen oder Geländeabstützungen eingebaut wurden (Palisaden) in einem teilweise sehr bedenklichen Zustand, faulen ab, oder sind bereits abgefault.

Abb. 29 und 30: Schadhafte Einfassungen
