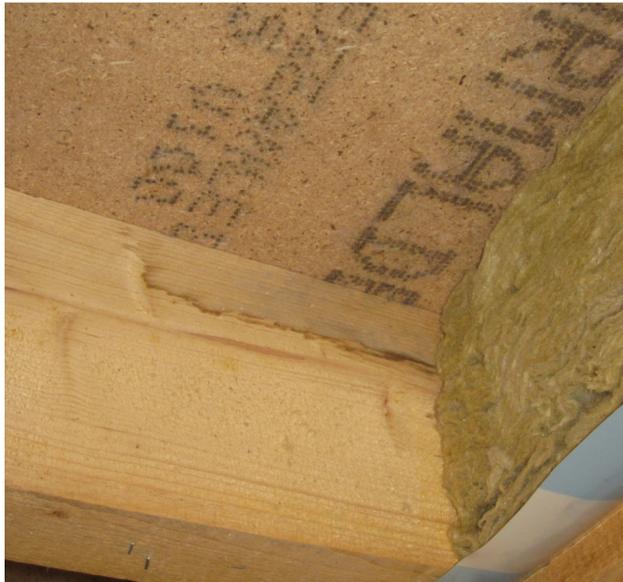
Bild 1: Öffnung 1 (Feuchtigkeitsspuren)

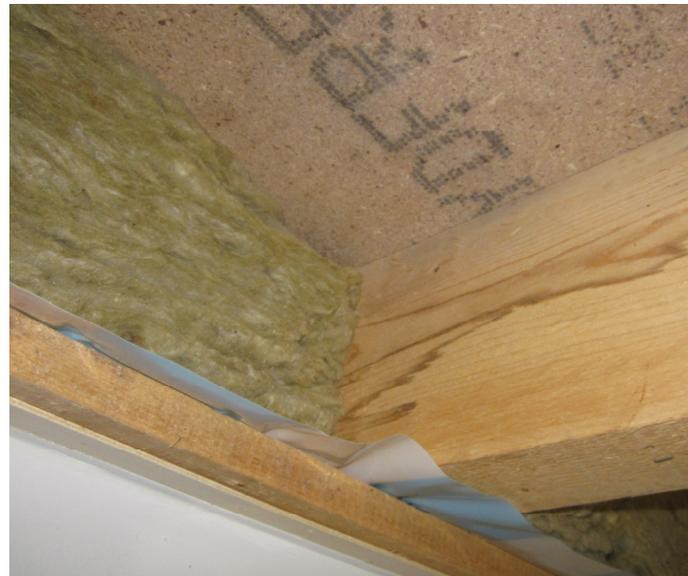
Bild 2: Öffnung 1 (Feuchtigkeitsspuren)

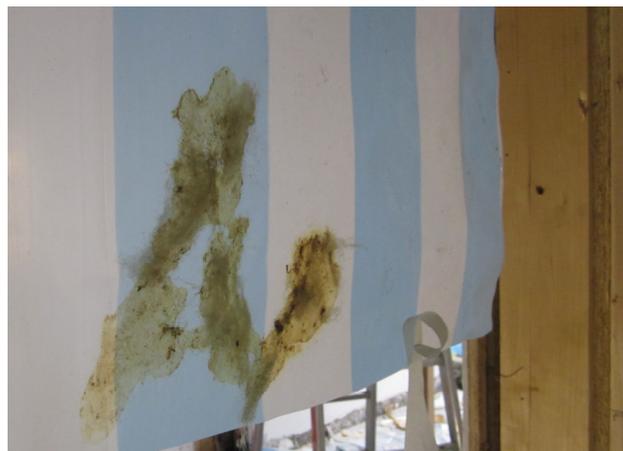
Bild 3: Öffnung 1 (Dampfsperre)

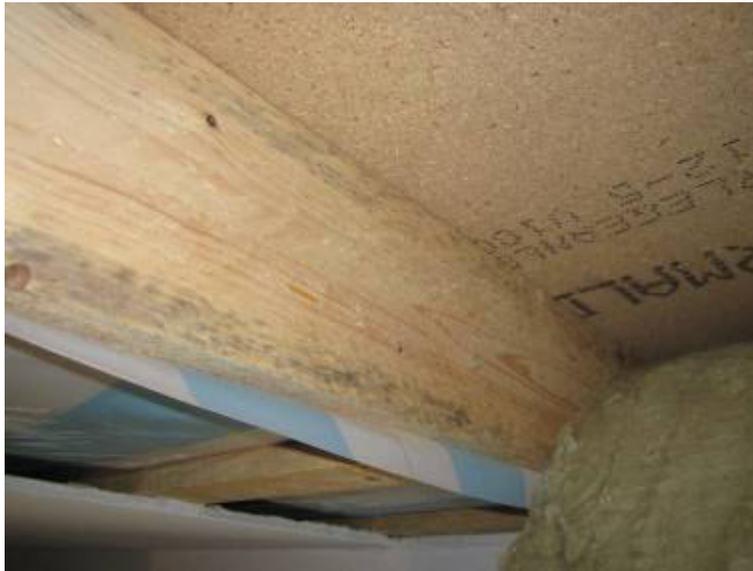
Bild 5: Öffnung 3 (Stockflecken am Balken)

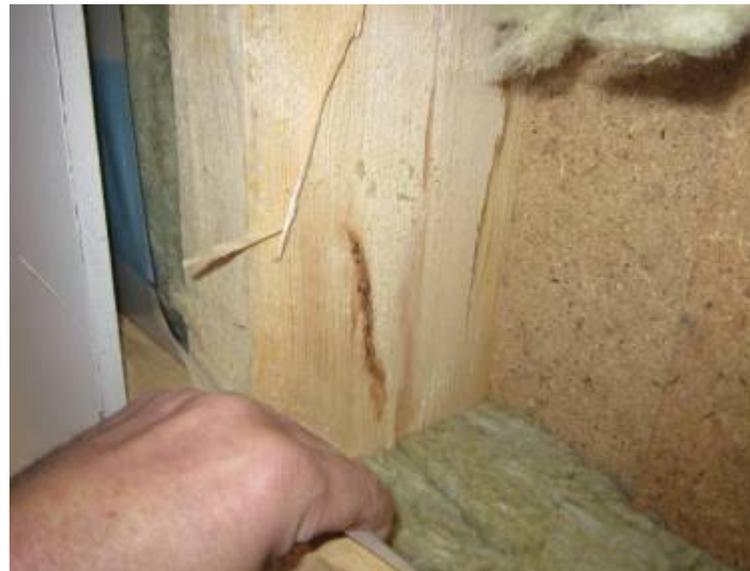
Bild 6: Öffnung 3 (Feuchtigkeitsspuren)

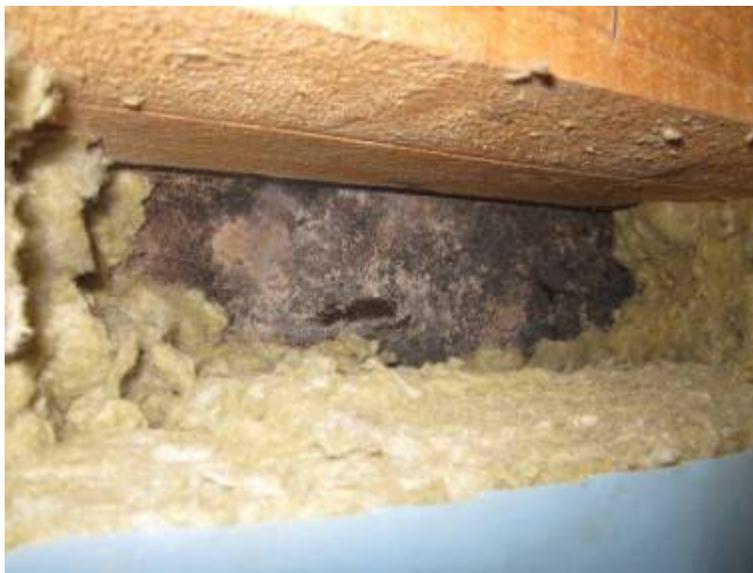
Bild 7: Öffnung 6 (starker Pilzbefall)

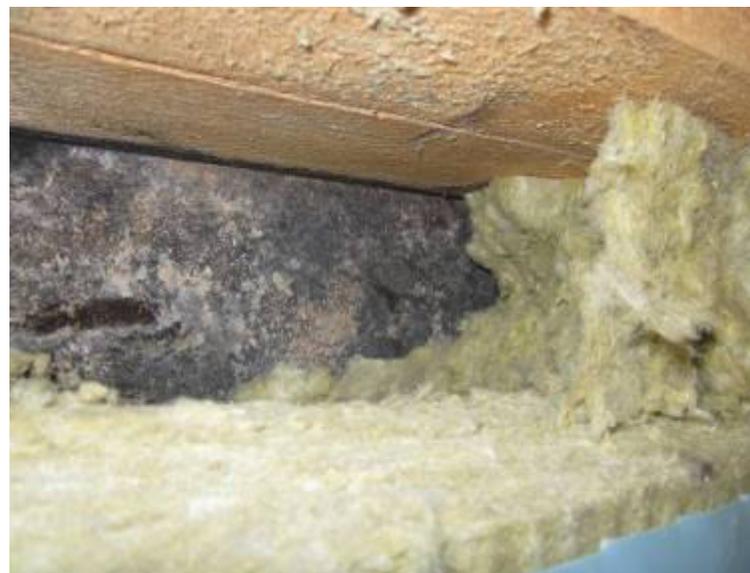
Bild 8: Öffnung 6 (starker Pilzbefall)

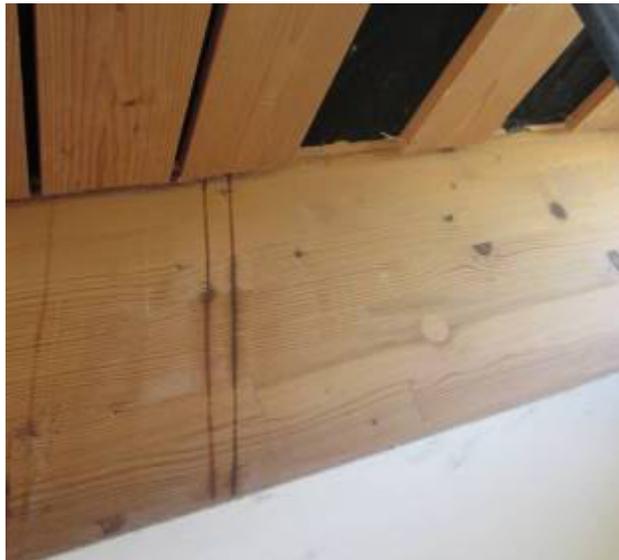
Bild 9: Öffnung 7 (Wasserspuren am HVB-Träger)

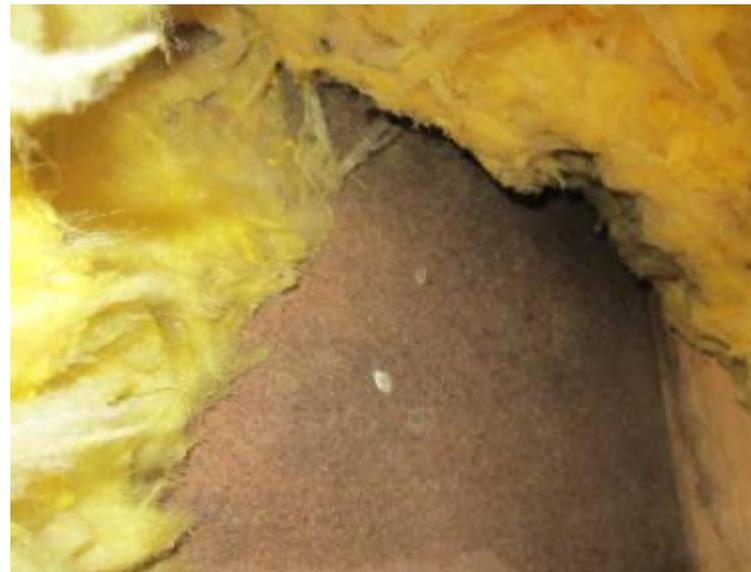
Bild 10 Öffnung 7 (Mineralfaser Pilzspuren)

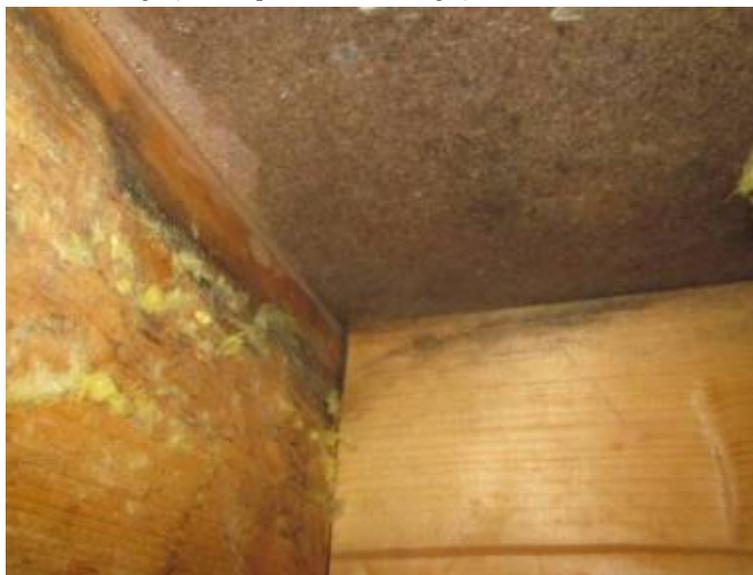
Bild 11: Öffnung 7 (starke Feuchtespuren)

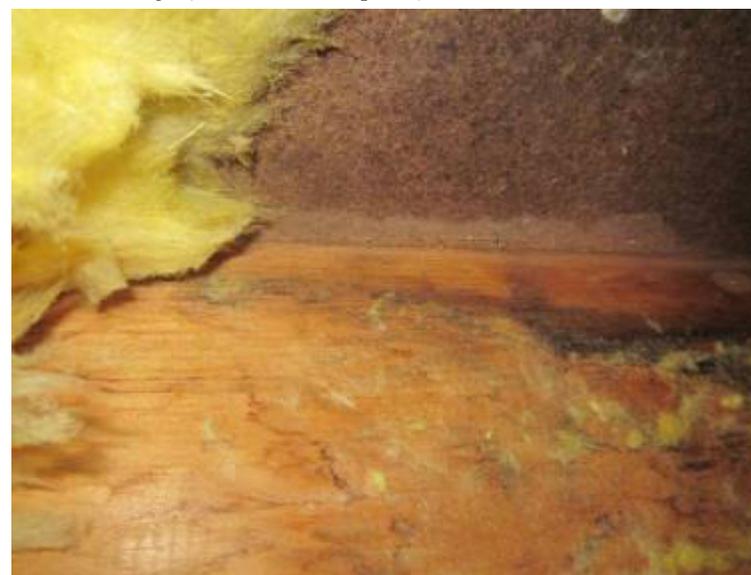
Bild 12: Öffnung 7 (starke Feuchtespuren)

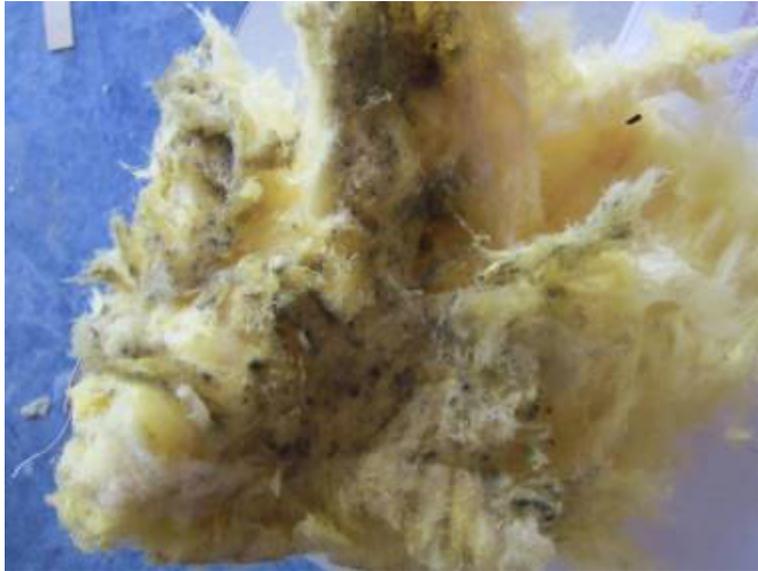
Bild 13: Öffnung 7 (Mineralfaser mit Pilzbefall)

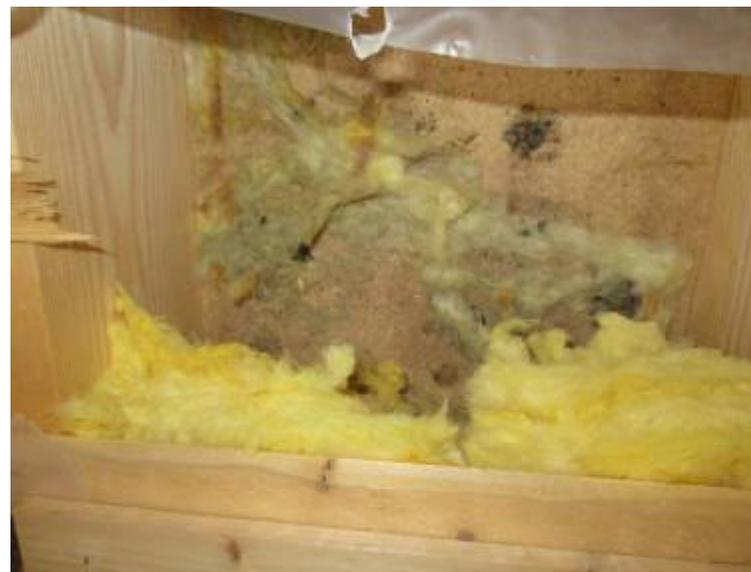
Bild 20: Öffnung 14 (Stockflecken auf Spanplatte)

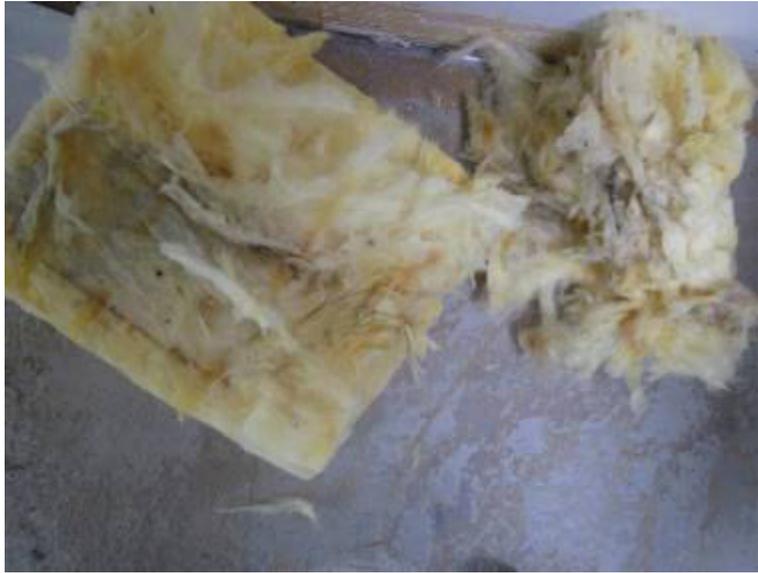
Bild 21: Öffnung 14 (Mineralfaser mit Pilzbefall)

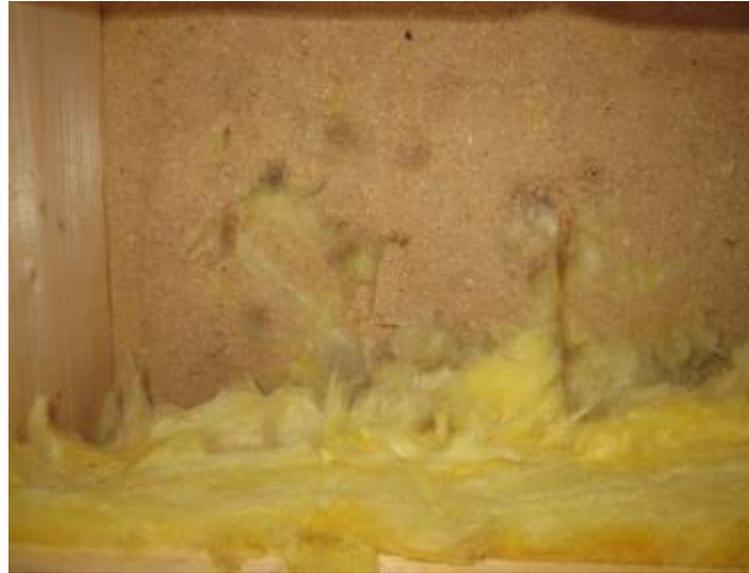
Bild 22: Öffnung 14 (leichte Stockflecken auf Spanplatte)
