# **Ravensburg**

**Burgstraße 14**

## **Bauhistorische Kurzuntersuchung**

© 2009 Büro für historische Bauforschung, Dr.-Ing. Stefan Uhl  
88447 Warthausen Panoramaweg 31 Tel. 07351/73609

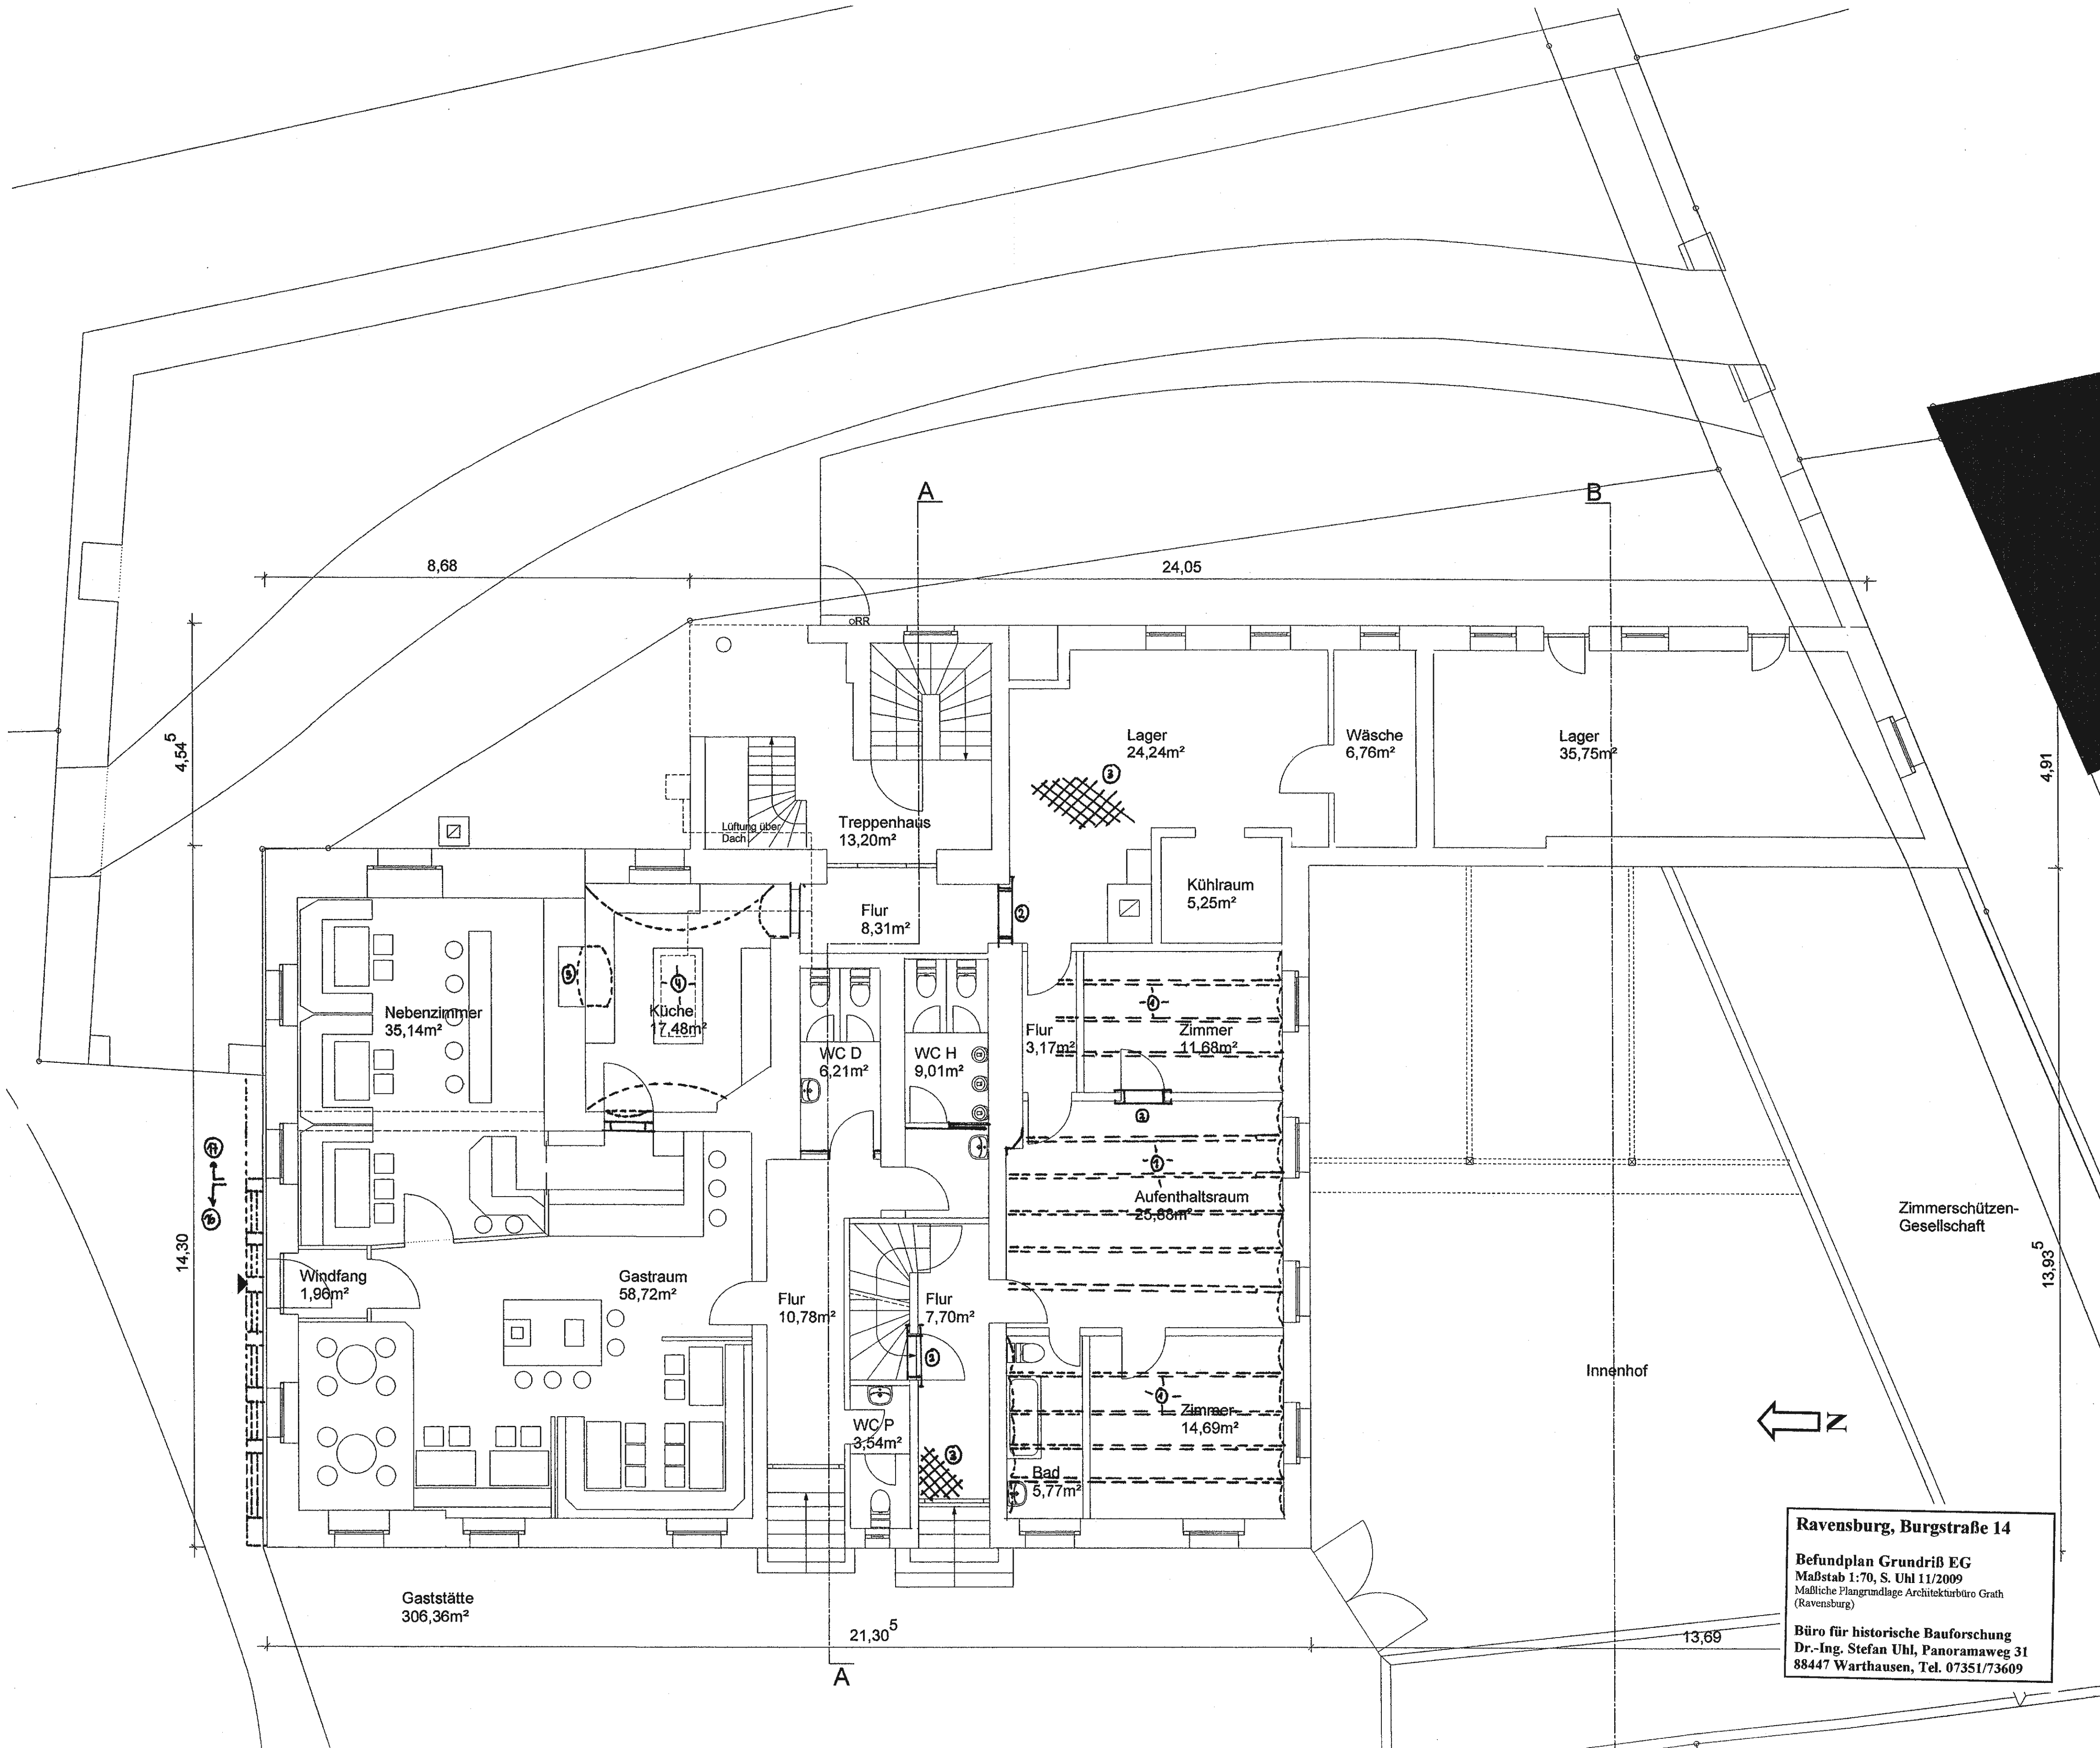
Befundplan Grundriß EG  
Maßstab 1:70, S. Uhl 11/2009  
Maßliche Plangrundlage Architekturbüro Grath  
(Ravensburg)

Baubestand und Planunterlagen zeigen, daß die Grundrißorganisation im Bereich des Seiteneinganges an der Westseite einschließlich der Treppenanlage zu Keller- und Obergeschoß im frühen 20. Jahrhundert entstanden ist. Die drei an der südlichen Stirnseite des Erdgeschosses gelegenen Räume dürften ebenfalls in jener Zeit durch Aufteilung eines vorherigen großen Wirtschaftsraumes entstanden sein (Bauakten 1912), dessen sich noch heute über die Raumgrenzen hinweg spannende Kappendecke mit Stahlträgern auf die vorherige Brauereinutzung zurückgehen dürfte.

Das nördliche Drittel der Grundfläche nimmt die zwei Gasträume der Gastwirtschaft auf und ist damit weitgehend seiner Innensubstanz beraubt. Lediglich in der heutigen Küche an der Ostseite hat sich ein massiv umfaßter Gewölberaum erhalten, der in seiner Anlage und Substanz durchaus noch in die Zeit vor dem 19. Jahrhundert zurückreichen könnte. Inwieweit dies auch für die starken Mauerscheiben nördlich und südlich der südlich anschließenden WC-Räume gilt, muß vorerst dahingestellt bleiben.

Zumindest über dem nördlichen Teil der Grundfläche des Erdgeschosses scheint sich noch ein größerer Rest des historischen, mutmaßliche mittelalterlichen Deckengebälkes erhalten zu haben. Es kragt an der Nordseite weit zur Straße hin vor. Etwa über die westliche Hälfte der nördlichen Stirnseite hinweg besitzt es einen eingetuteten Fehlboden, der auf eine einst in der Nordwestecke des Obergeschosses gelegene Stube hinweist.

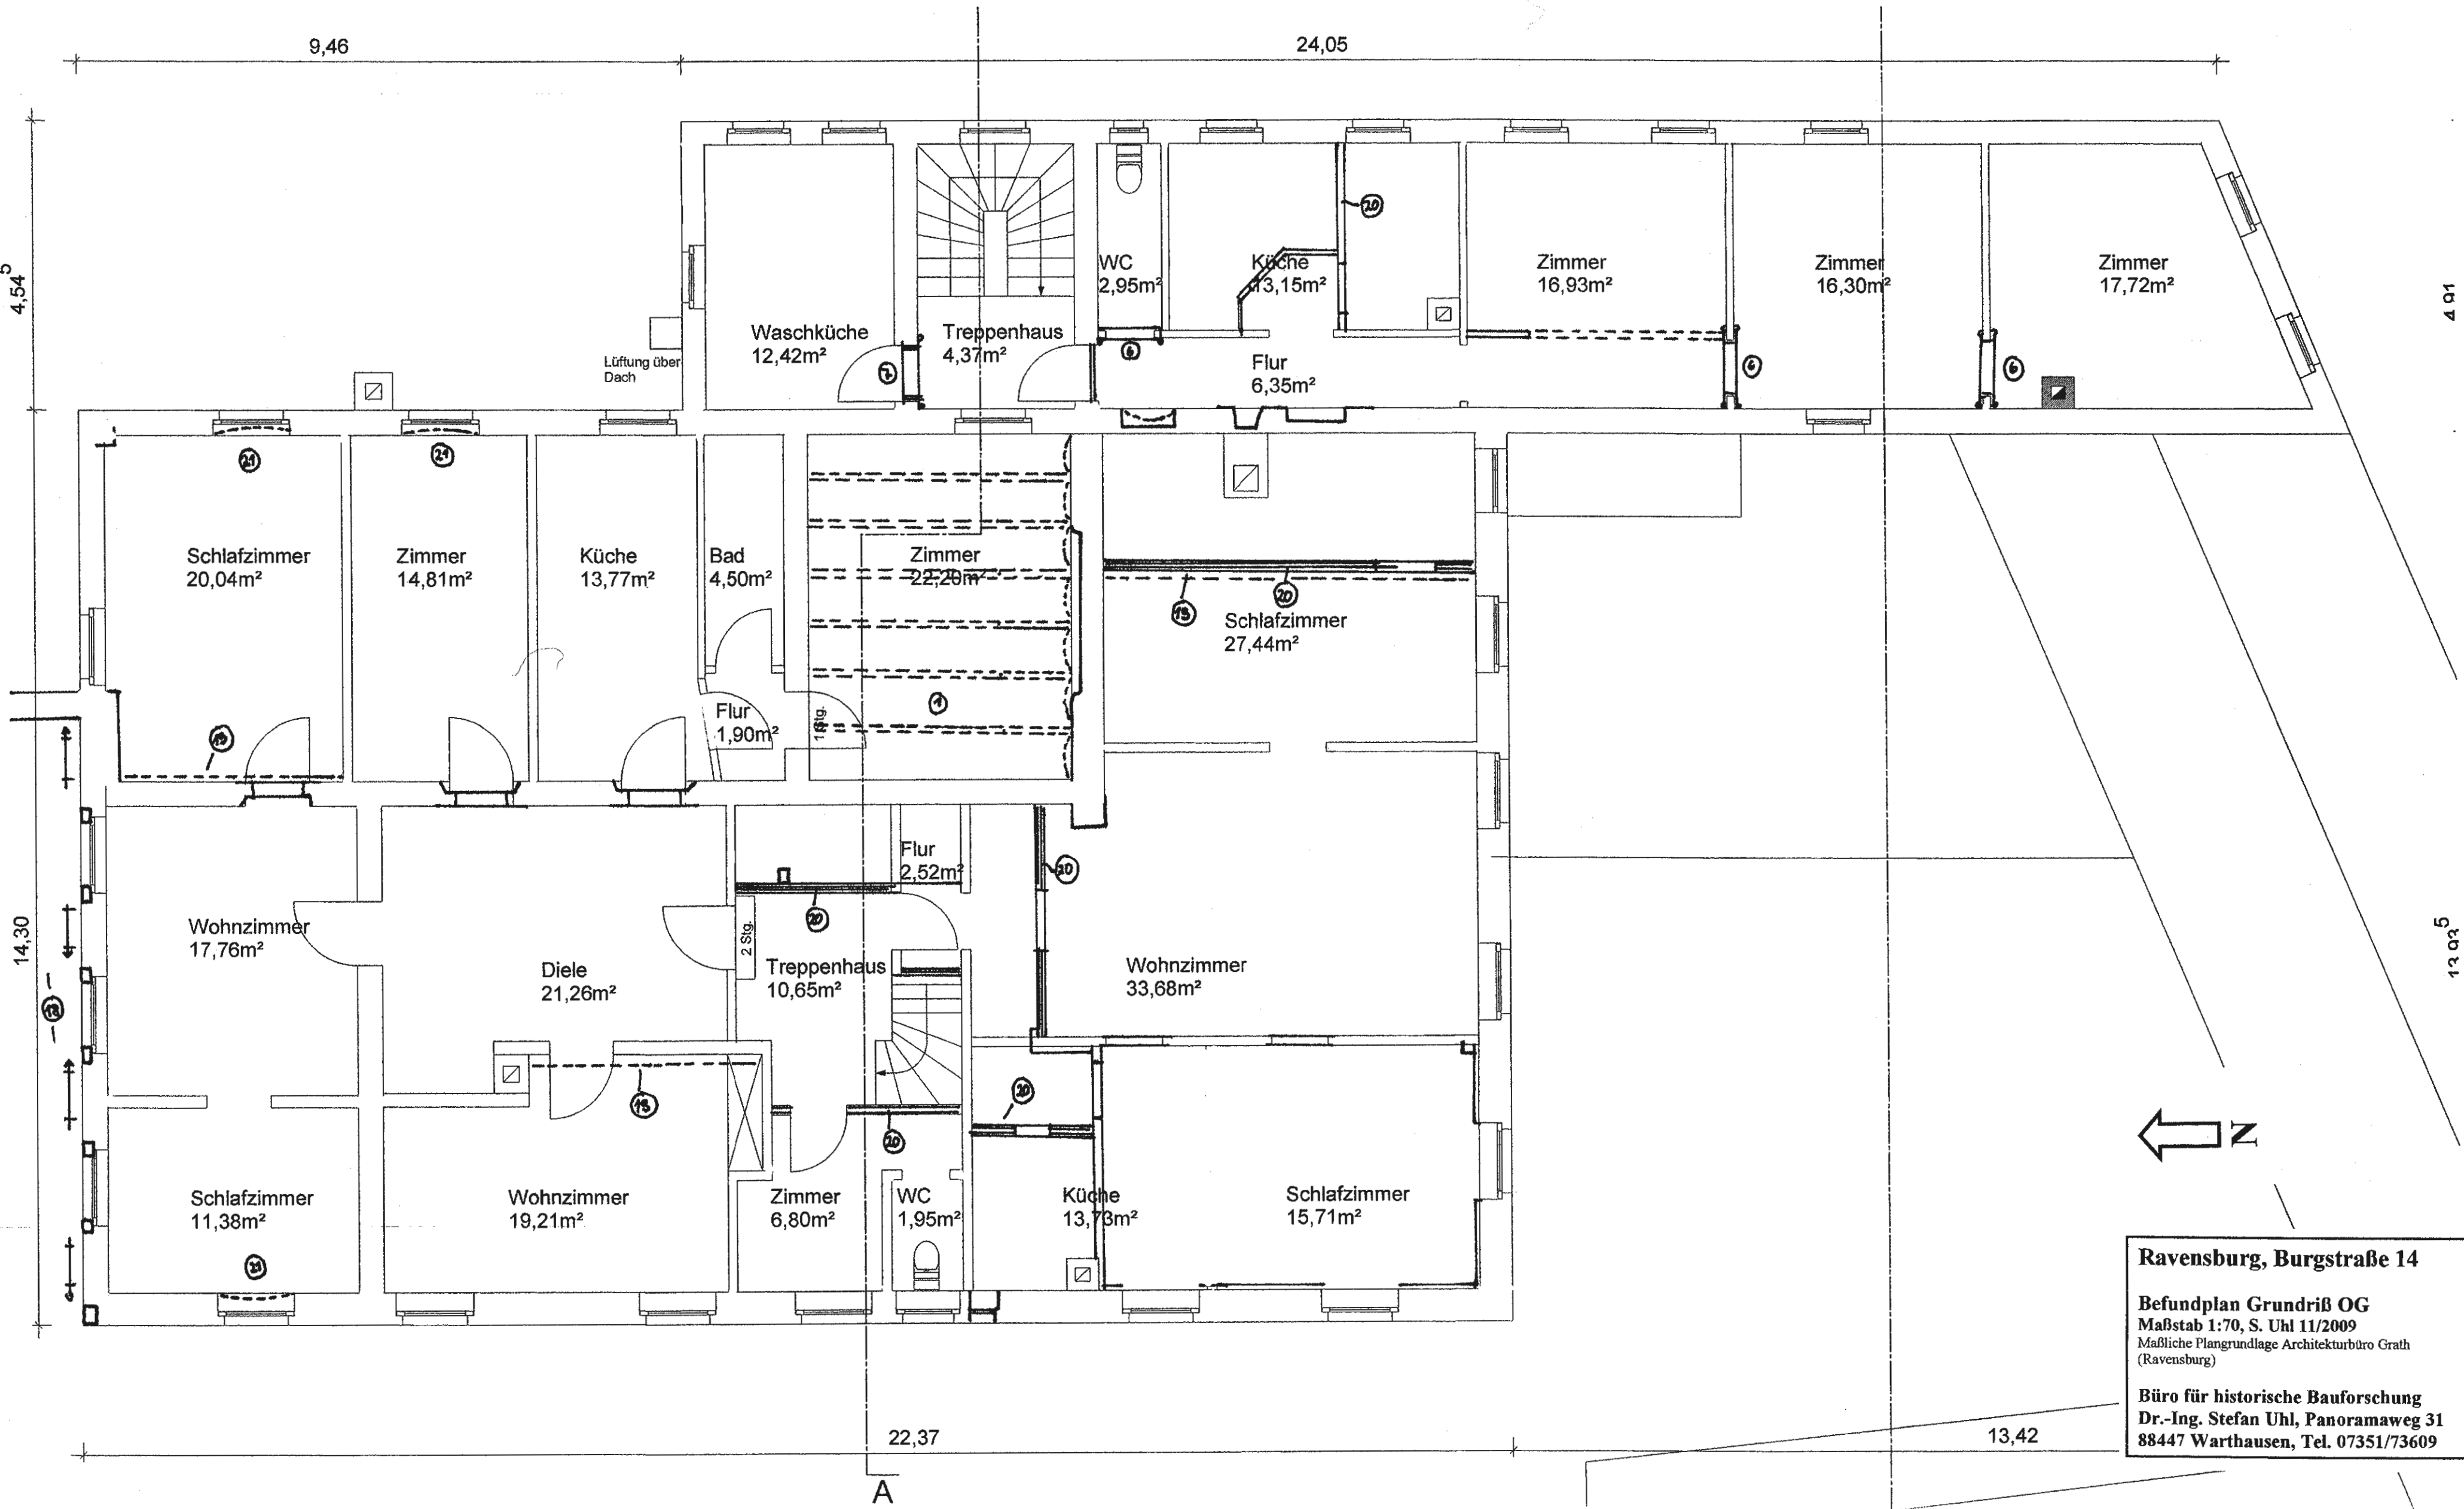
**Ravensburg, Burgstraße 14**  
**Befundplan Grundriß OG**  
Maßstab 1:70, S. Uhl 11/2009  
Maßliche Plangrundlage Architekturbüro Grath  
(Ravensburg)  
**Büro für historische Bauforschung**  
Dr.-Ing. Stefan Uhl, Panoramaweg 31  
88447 Warthausen, Tel. 07351/73609

Das erste Obergeschoß des Hauptgebäudes zeigt nur an der nördlichen Stirnseite freiliegende Fachwerkbestandteile. Das hier befindliche einfache Ständerfachwerk mit wandhohen Streben und regelmäßig angeordneten Fensteröffnungen dürfte dem 18. Jahrhundert entstammen. Reste mittelalterlicher Fachwerkbauteile lassen sich momentan nicht erkennen.

Die heutige, nachmittelalterliche Fachwerkkonstruktion nimmt auch nicht Bezug auf die mittelalterliche Gerüstgliederung, die über den Fehlboden des Erdgeschoßdeckengebälkes ablesbar ist und die eine einstige große Bohlenstube in der Nordwestecke des Geschosses bezeugt. Demnach gehen auch die heutigen inneren Längsachsen des Obergeschosses nicht auf die mittelalterliche Gerüstgliederung zurück. Inwieweit die heutigen inneren Querachsen mittelalterlichen Vorgaben folgen, muß dahingestellt bleiben. Es ist davon auszugehen, daß das Obergeschoß ursprünglich als reines Fachwerkgeschoß errichtet war. Große Teile der Außenwände und viele Innenwände bestehen heute aus Mauerwerk, das demnach nachmittelalterlichen Veränderungen zuzurechnen ist. Aufgrund des Fehlens von Sondagen ist momentan aber nicht zu erkennen, zu welcher Zeit diese Mauerwerksscheiben entstanden sind und ob sich in ihnen vielleicht noch Reste der mittelalterlichen Fachwerkkonstruktion erhalten haben.

Gut nachvollziehen läßt sich eine Fülle jüngerer Innenwände, die dem späten 19./frühen 20. Jahrhundert und der zweiten Hälfte des 20. Jahrhunderts angehören. Auch wird der mittlere Raum an der Ostseite von einem Kappengewölbe mit Stahlträgern des späten 19. oder frühen 20. Jahrhunderts überdeckt, das auf die einstige Brauereinutzung zurückgehen dürfte.

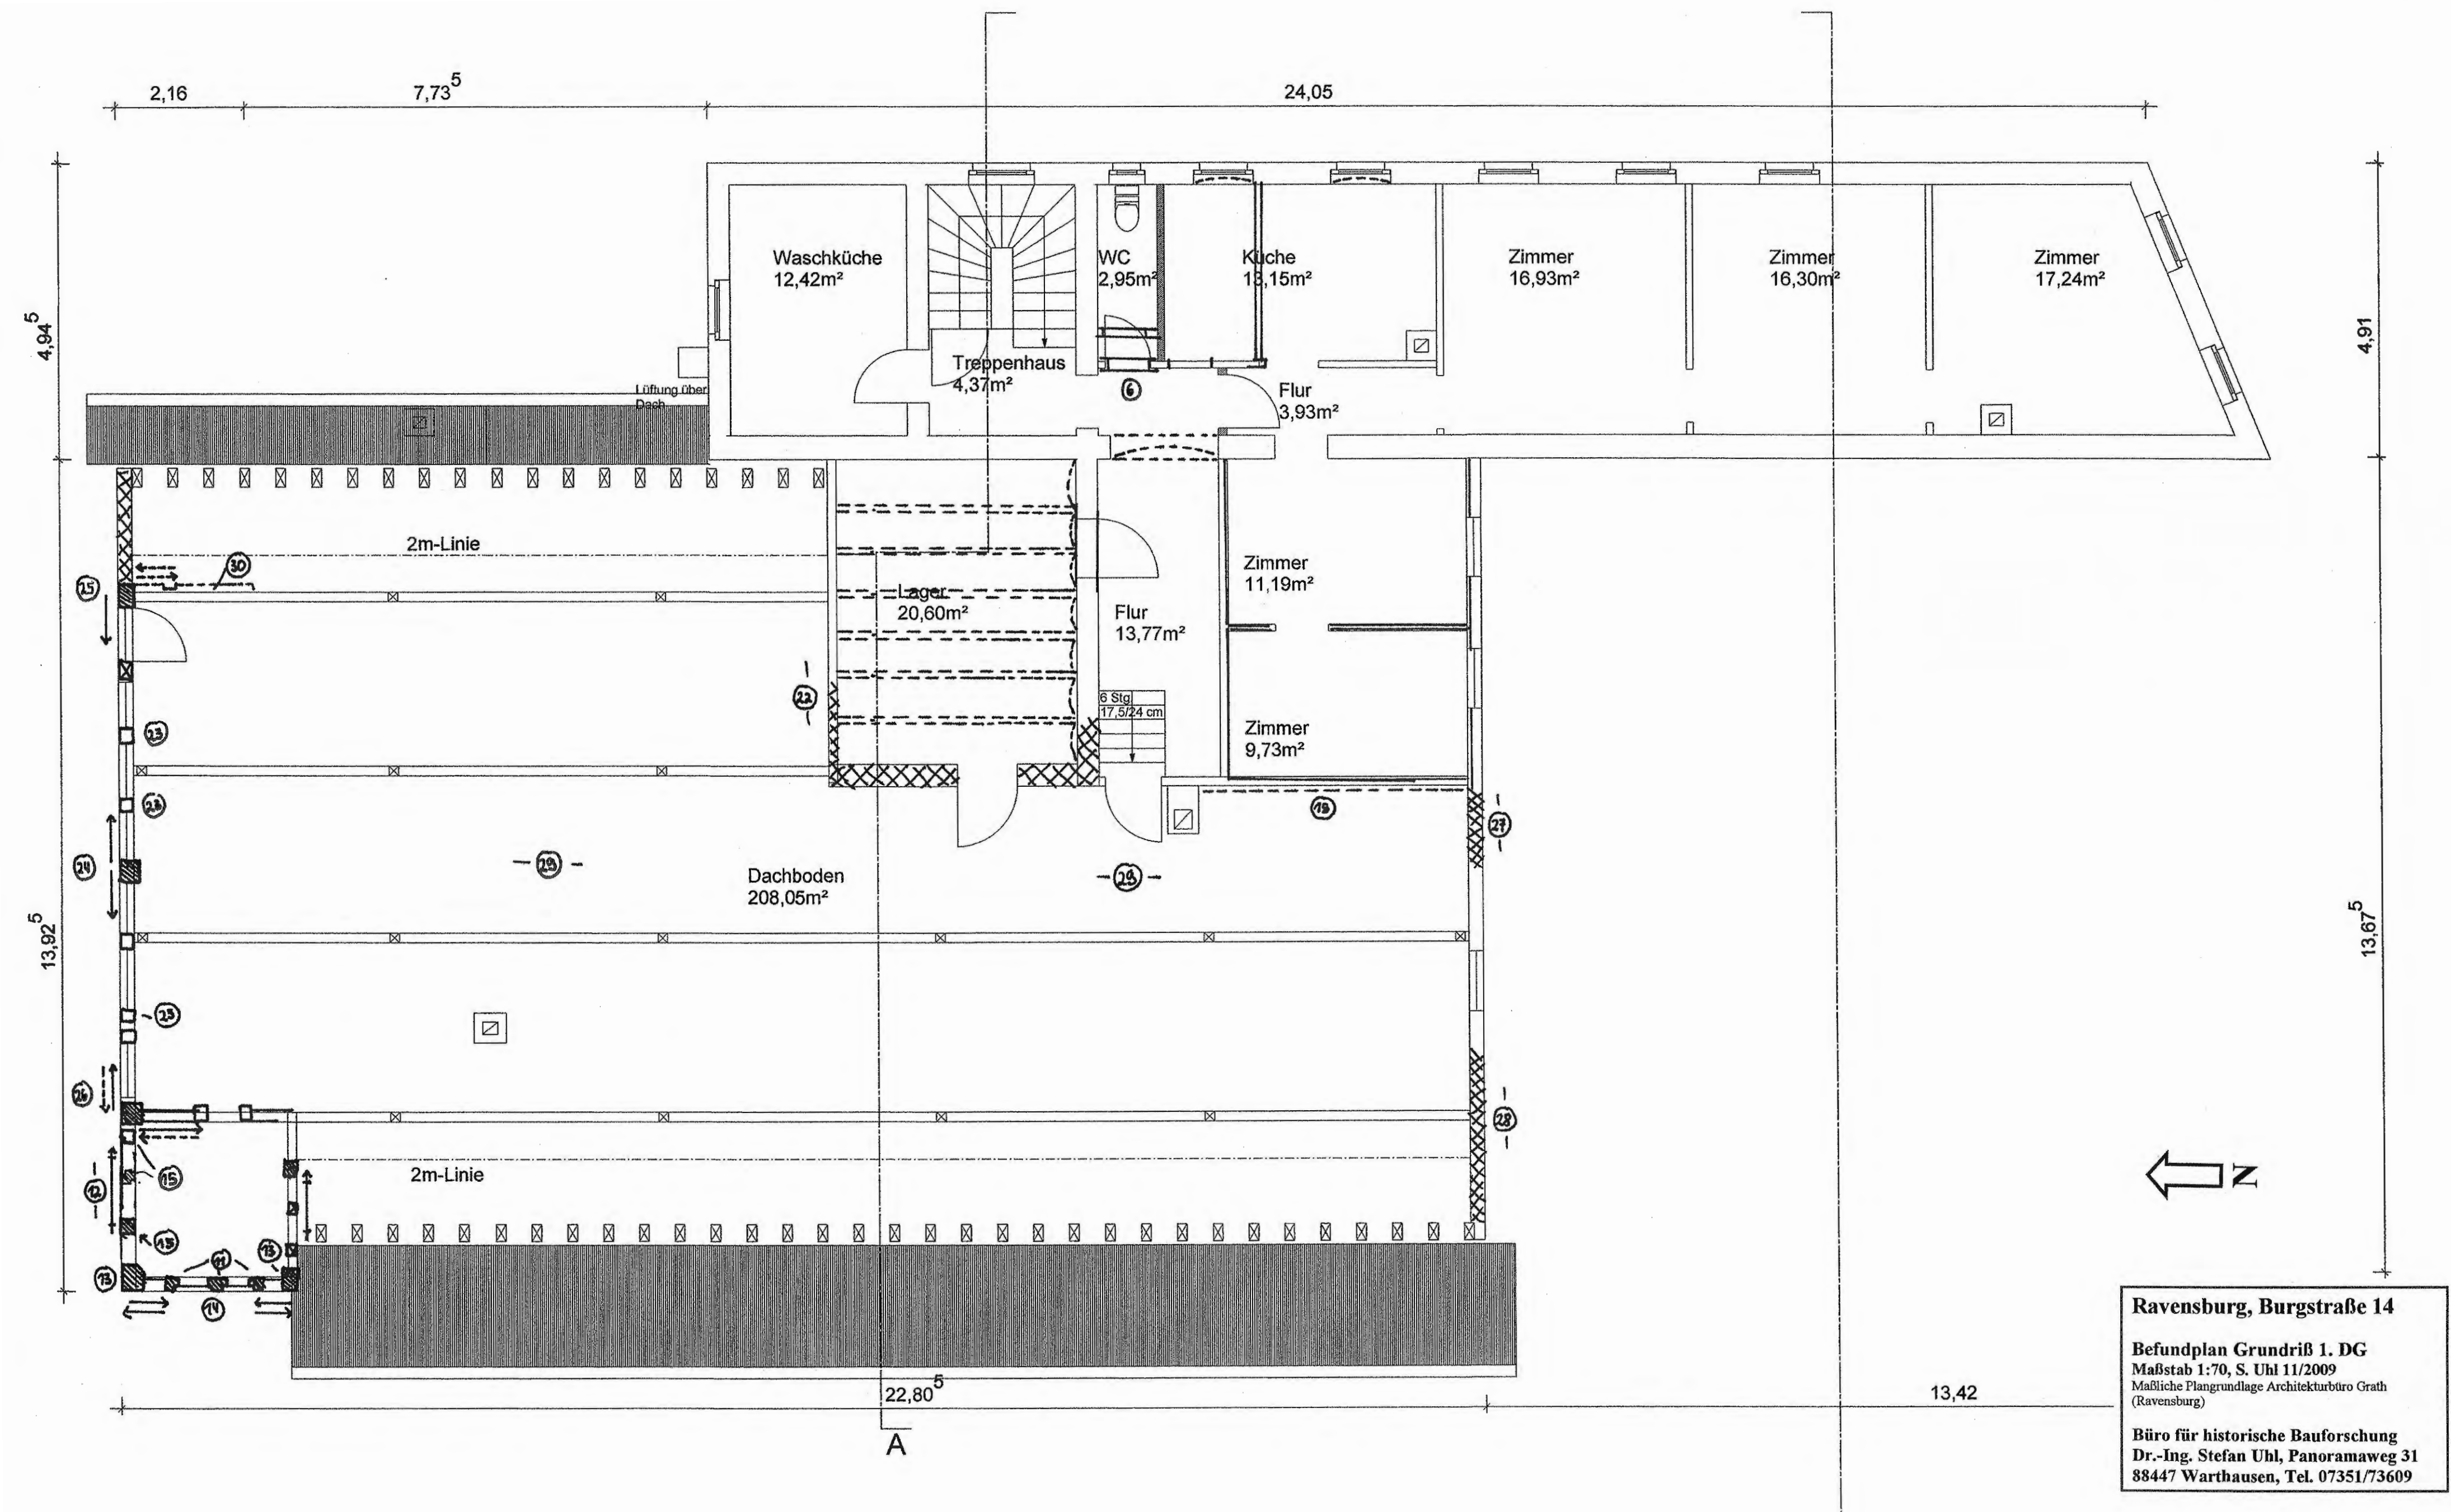
**Befundplan Grundriß 1. DG**  
Maßstab 1:70, S. Uhl 11/2009  
Maßliche Plangrundlage Architekturbüro Grath  
(Ravensburg)

Das Dachwerk über dem Hauptgebäude geht in seinen wesentlichen Teilen auf eine moderne Erneuerung (2. Hälfte 20. Jahrhundert) zurück. Es sitzt mit einer eigenen Dachbalkenlage ein Stück über der wohl noch über größere Strecken erhaltenen, mutmaßlich mittelalterlichen Deckenbalkenlage (ursprüngliche Dachbalkenlage) des Obergeschosses. Deren Gebälk ist entlang der nördlichen Stirnseite und unter dem nordwestlichen Dachaufbau gut sichtbar und kragt nach Norden und Westen weit über den Obergeschoßumriß aus. Die südliche Giebelscheibe zeigt im unteren Bereich Backsteinmauerwerk des späten 19. oder frühen 20. Jahrhunderts, im oberen Bereich einen breiten Streifen, der in HLZ des 20. Jahrhunderts aufgemauert ist.

Mittelalterliche Restsubstanz hat sich noch in der nördlichen Giebelscheibe erhalten. Deren Traggerüst mit einem mittigen und zwei seitlichen Bundständern ist durch Kopf- und Fußbänder in Längs- und Querrichtung ausgesteift. An beiden Seitenständern haben sich noch Reste der von ihnen aus nach Süden ziehenden einstigen Zwischenpfetten des Dachwerkes erhalten. Die Felder zwischen den Bundständern sind mit in der Regel jüngerem Fachwerk geschlossen.

In der Nordwestecke des ersten Dachgeschosses ist dem Obergeschoß ein kleines, im Grundriß quadratisches Zwerchhaus aufgesetzt, das die Giebelfront nach Süden hin verlängert. Es ist mit einem (in der heutigen Substanz gleichfalls modernen) Walmdach nach oben hin abgeschlossen. Seine Ständerkonstruktion zeigt starke, innenseitig breit gefaste Bundständer, die über Kopf- und Fußbänder in Nord/Süd-Richtung ausgesteift sind. Der Aussteifung in West/Ost-Richtung dienen hingegen wandhohe verblattete Streben in Nord- und Südwand des Aufbaues. Die Schwelle der Nordwand läuft unter den anschließenden seitlichen Bundständer des Hauptdaches, so daß Hauptdach (bzw. Giebelscheibe) und Dachaufbau gleichzeitig entstanden sein dürften. Die Westseite des Dachaufbaues wird von einem zwischen Brust- und Kopfriegel eingespannten Doppelfenster beherrscht und spiegelt in der heutigen Form noch weitgehend die mittelalterliche Situation wider. An der Nordseite scheinen sich in den beiden äußeren Wandfeldern zwei weitere Fenster befunden zu haben, die ebenfalls zwischen Brust- und Kopfriegel eingespannt waren. Wie das große Doppelfenster der Westseite lehnten sie sich nicht an die Bundständer des Fachwerkgerüsts an, sondern waren von diesen leicht abgerückt. Die die Fenster einfassenden Stiele weisen hier (wie auch an der Westseite) innenseitig schöne Profilierungen auf, während der Brustriegel wie bei einem mittelalterlichem Fensterband innenseitig stark vorsteht und an der Unterseite eine breite Fase mit rundlichen Anläufen (wie auch an den Eckständern vorhanden) besitzt. An der südlichen Außenwand des Dachaufbaues sind Strebe und Riegel wie an der Nordseite noch teilweise erhalten, während der größere Teil des Wandaufbaues modern ersetzt ist. Hier scheint schon ursprünglich keine Befensterung vorhanden gewesen zu sein. Zum Inneren des Dachraumes hin wird der Dachaufbau durch eine Ständerfachwerkwand mit mittiger Verriegelung abgeschlossen.

In der Südostecke des Dachraumes befinden sich einzelne Einbauten, wobei ein massiv ummauerter Raum vor der Mitte der Ostseite mit einem Kappengewölbe abgedeckt ist und mit Backsteinwänden des 19./frühen 20. Jahrhunderts umfassen wird, während die Räumlichkeiten in der Südostecke des ersten Dachgeschosses von Fachwerkwänden wohl des 19. Jahrhunderts umfassen sind, die aber zumindest einen einzelnen älteren Riegel umschließen und im 19. und 20. Jahrhundert nach oben hin in Backstein und HLZ emporgeführt worden sind.

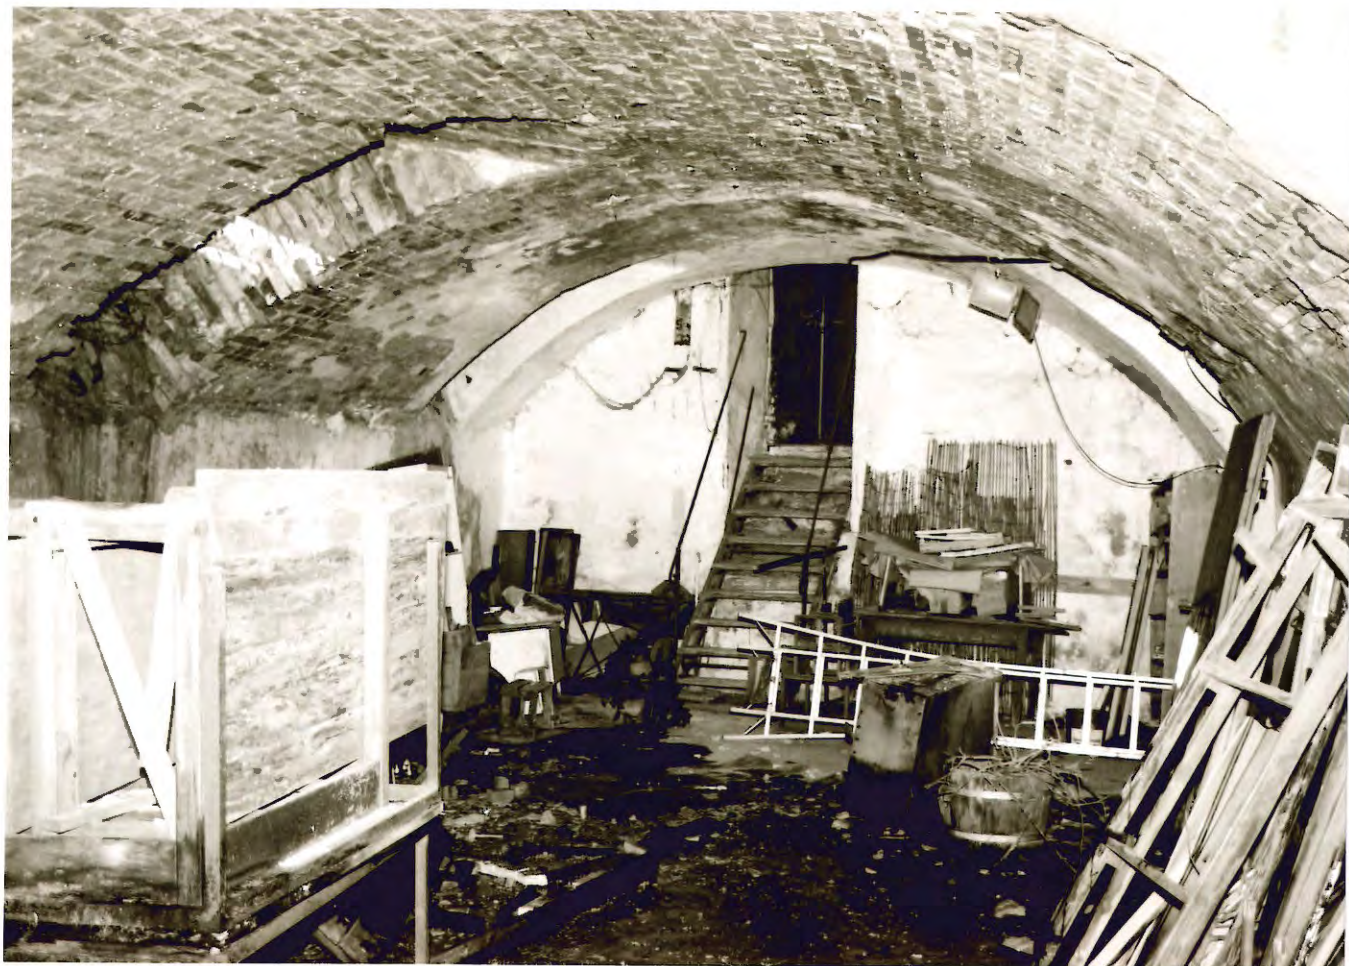
9

- 8) Großer Keller unter dem Hauptgebäude. Schalungsabdrücke an der Unterseite der Gewölbeschale.
- 9) Südlicher Keller östlich des Hauptgebäudes. Blick durch den Innenraum nach Westen.

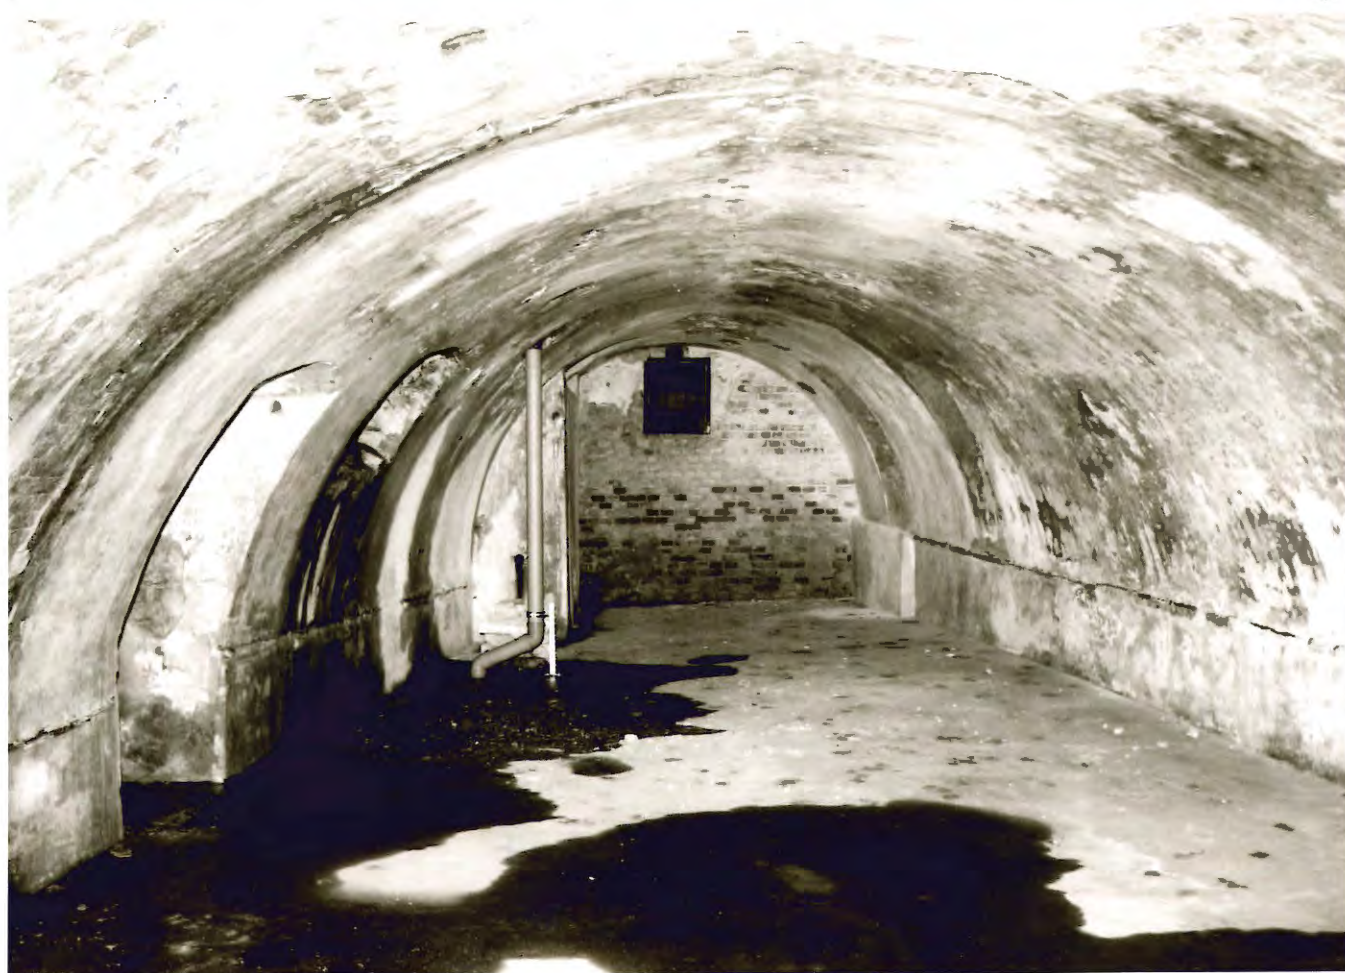
10

- 10) Östlicher Keller östlich des Hauptgebäudes. Blick durch den südlichen Kellerteil nach Norden.
