# Ravensburg

Burgstraße 14

## Bauhistorische Untersuchung

Erdgeschoß und Obergeschoß

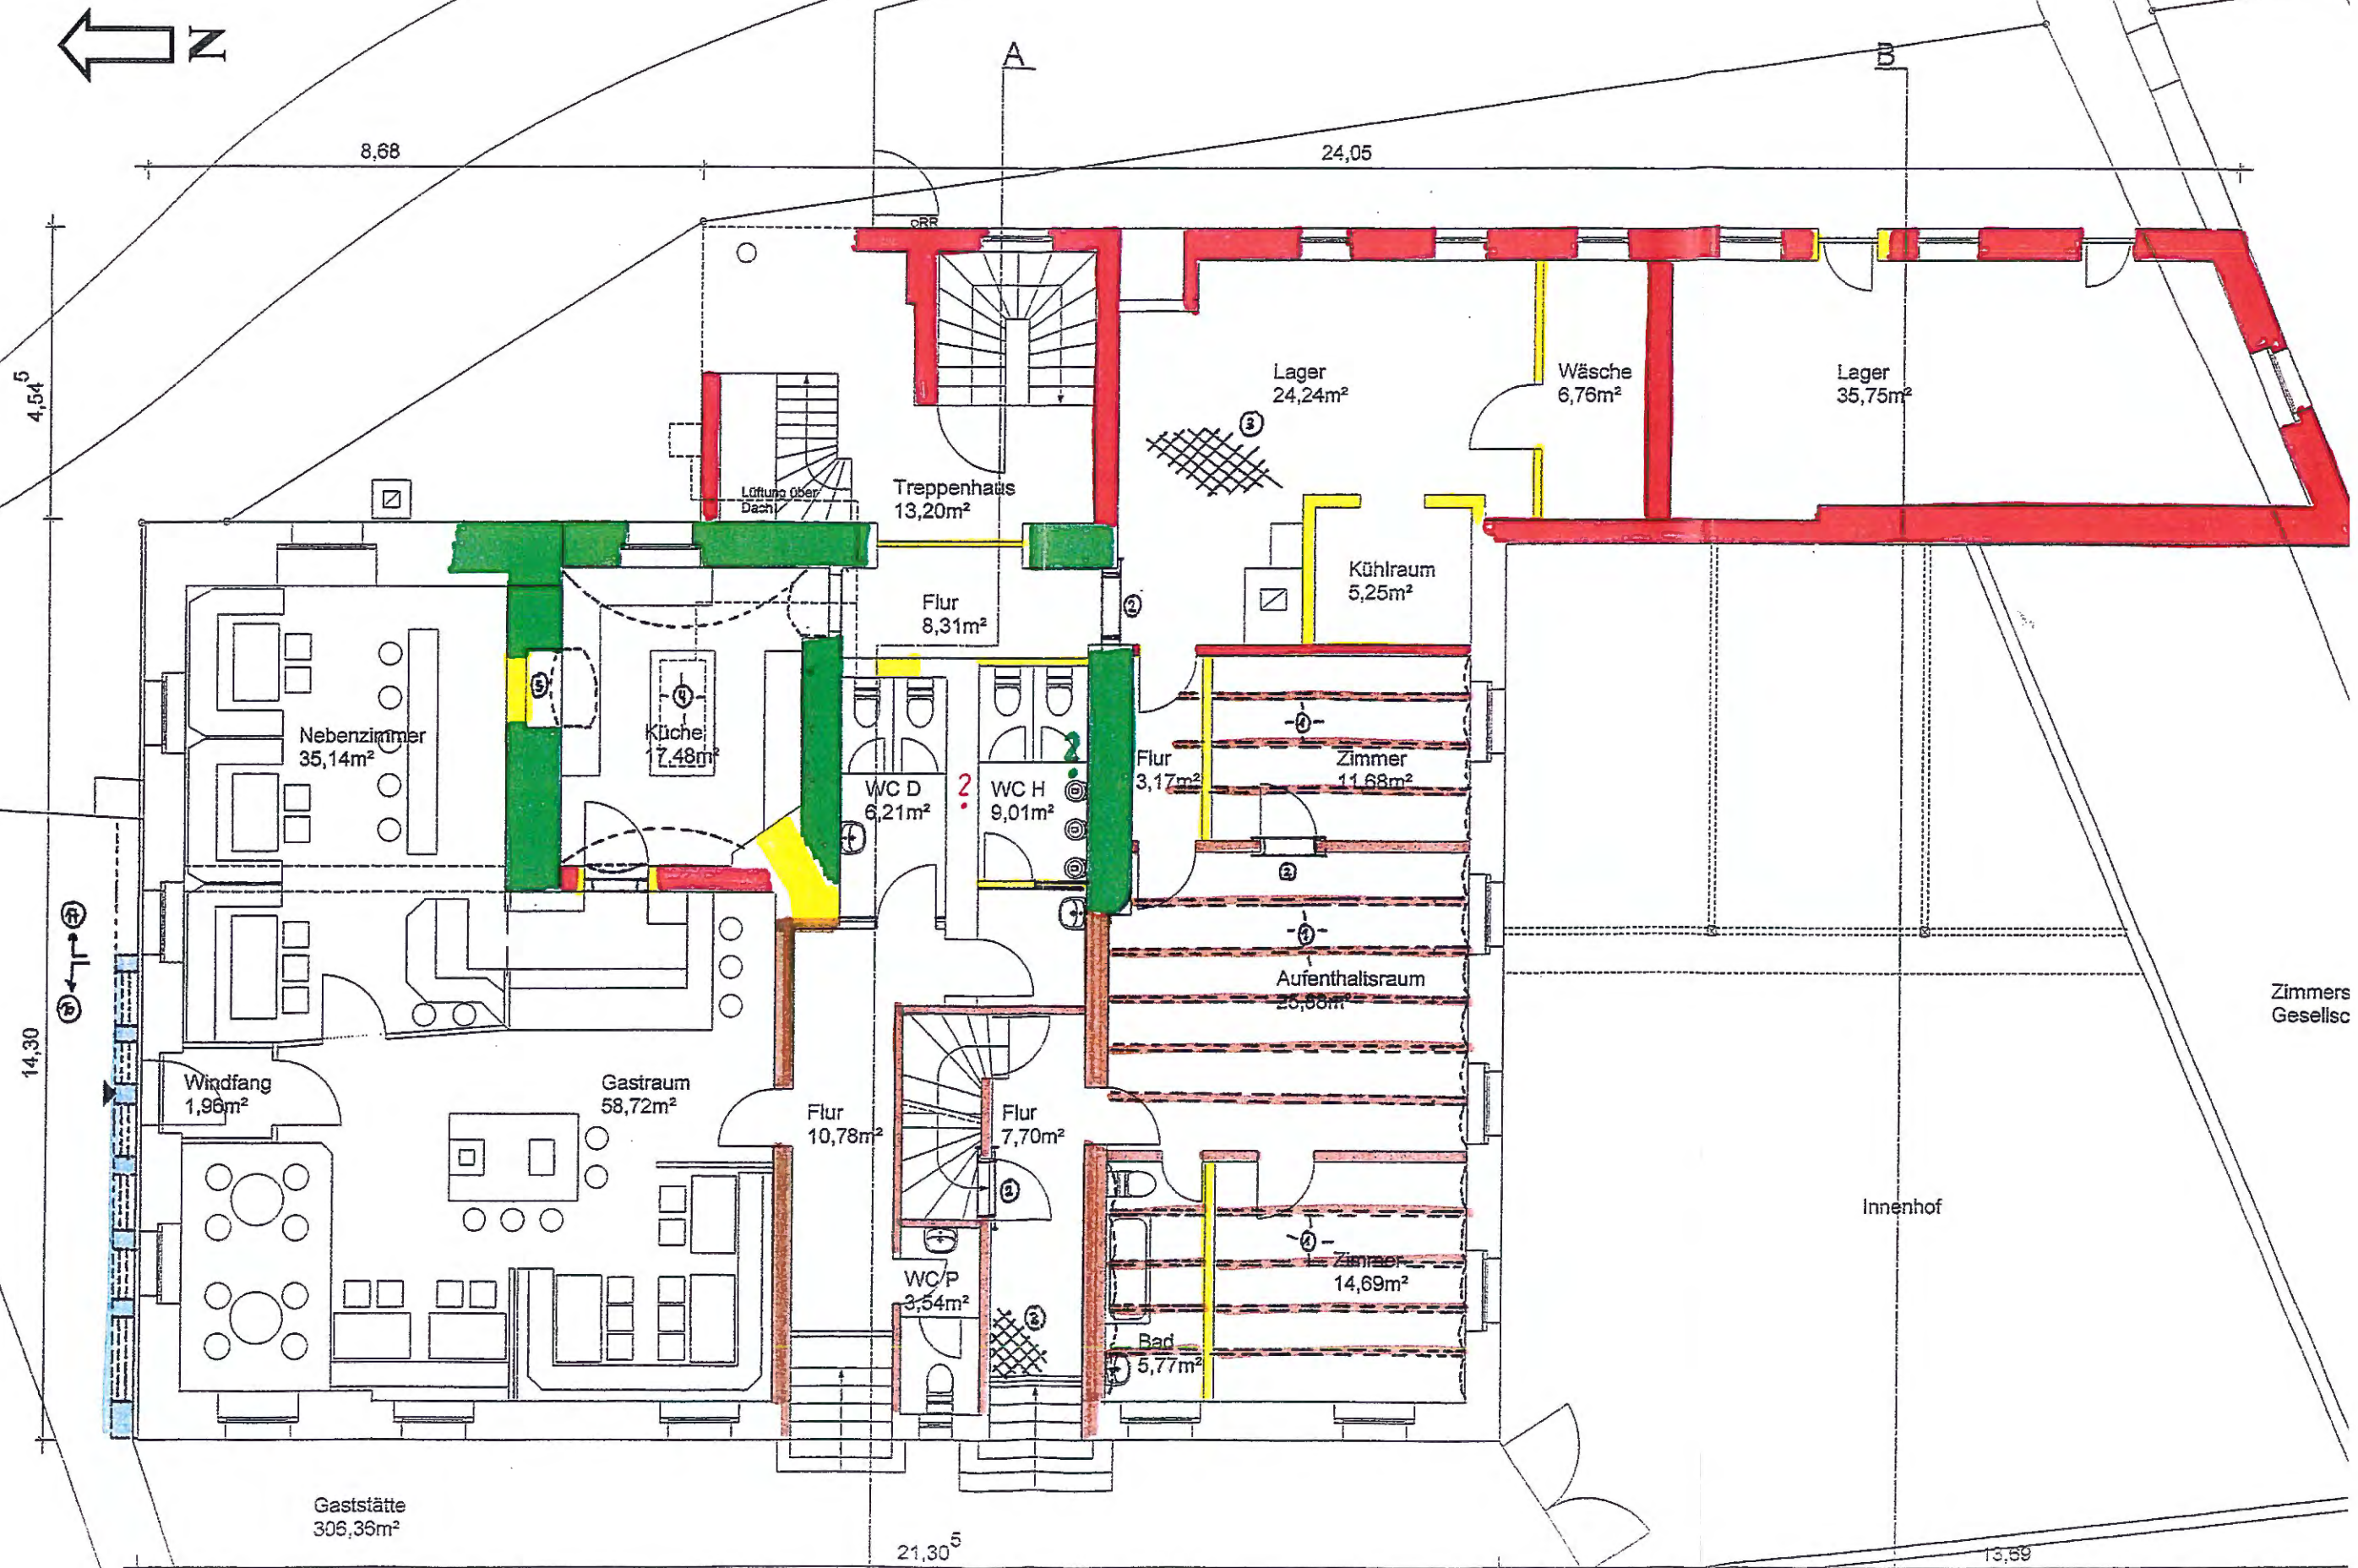
**Ravensburg,, Burgstraße 14 Baualtersplan Grundriß EG, Maßstab 1:100**  
**blau: 14./15. Jh. dunkelgrün: 16.-18. Jh. hellgrün: 18./19. Jh. rot: 2.H. 19. Jh.**  
**braun: E. 19./A. 20. Jh. gelb: 20. Jh.**  
**Büro für historische Bauforschung Dr.-Ing. Stefan Uhl 88447 Warthausen**

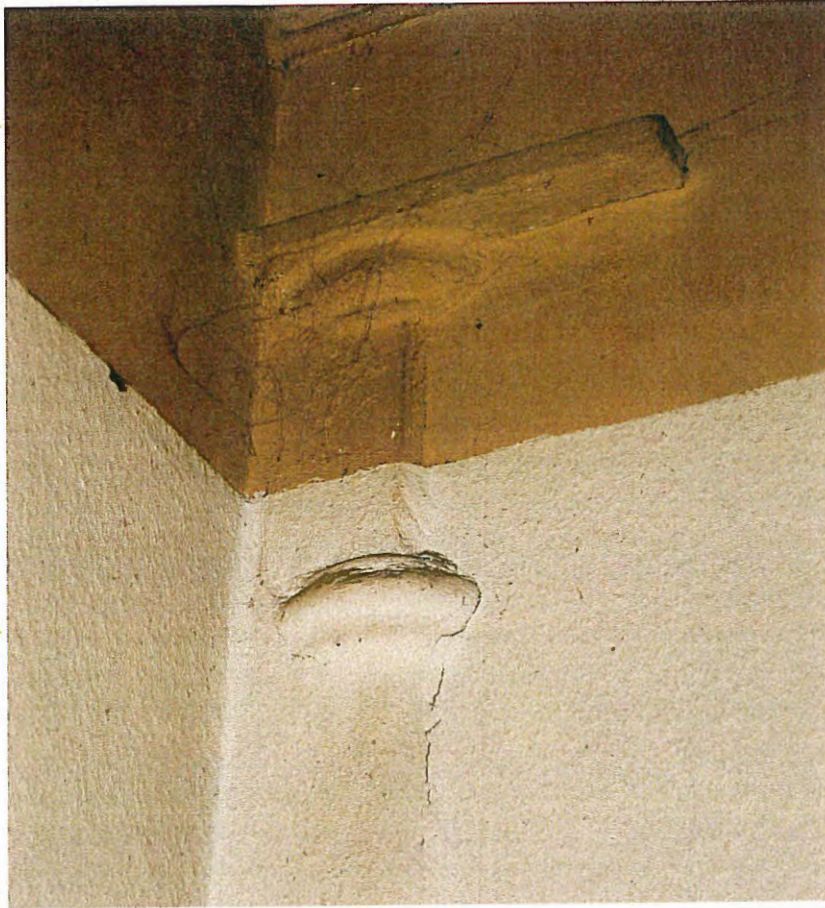
Nach Süden (Wohnung) hin wird er durch eine Mauer-scheibe aus Vollziegeln des späten 19. oder frühen 20. Jahrhunderts begrenzt. In dieser Wandachse steht in der Mauerflucht eine von dieser nachträglich ummantelte Gußeisenstütze der zweiten Hälfte des 19. Jahrhunderts, die darauf hinweist, daß sich hier damals noch keine Innenwand, sondern nur eine offene Stützenstellung befand.

Abb. 1  
Erdgeschoß. Gußeiserne Säule in der Südwand des südlichen Eingangsflures an der Westseite.

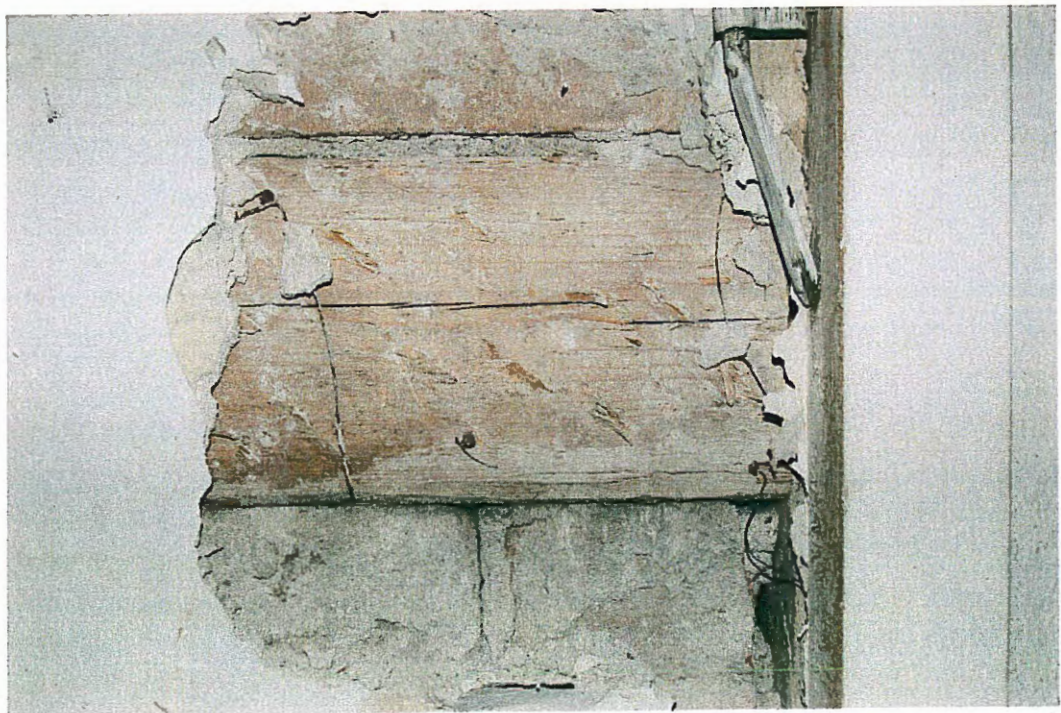
Abb. 2  
Obergeschoß, verputzte Fachwerkkonstruktion in der südlichen Treppenhausewand.

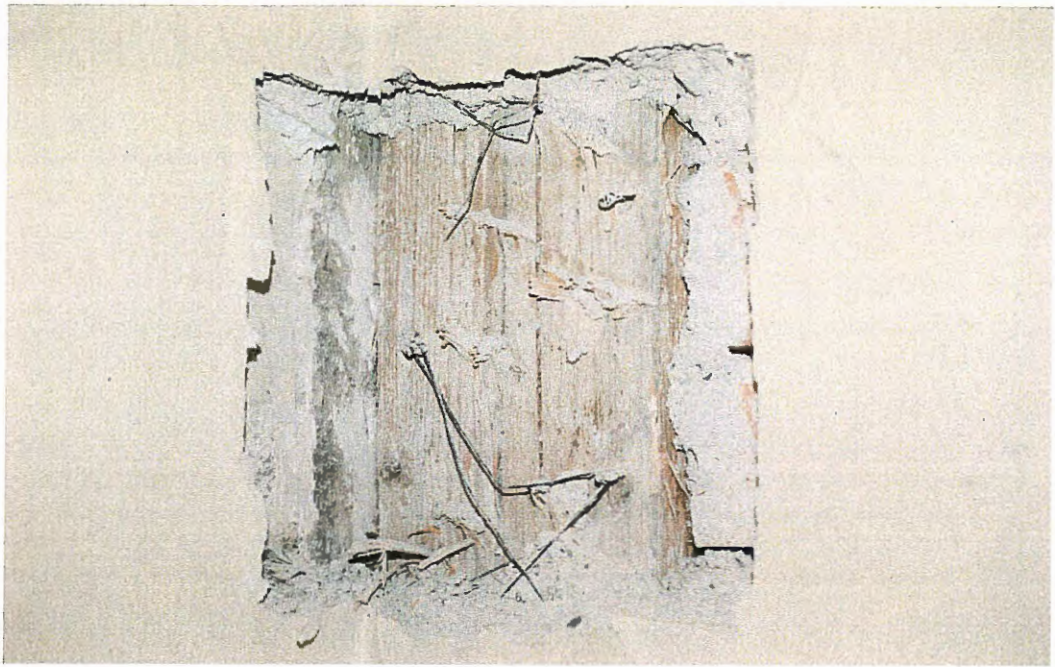
Abb. 3  
Obergeschoß, nordwestlicher Eckraum. Sondage in der Nordostecke mit Anschluß der Innenwand (Ständer und Ausfachung rechts) an die Außenwand (links).

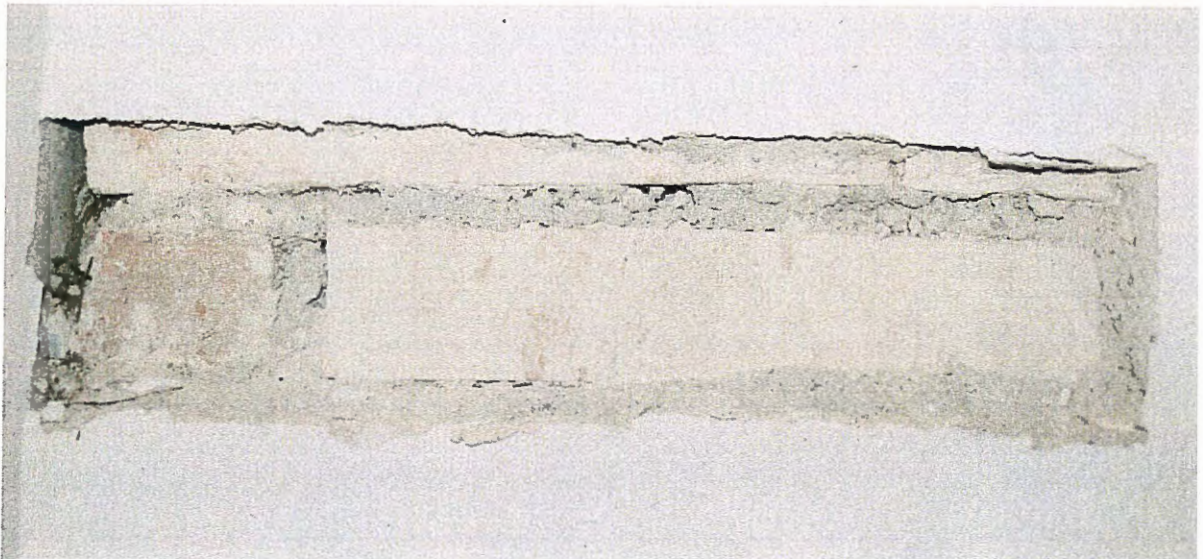
Abb. 5  
Obergeschoß, nordöstlicher Eckraum. Sondage in der Südostecke mit Anschluß der Südwand (Backsteinmauerwerk) an die durchlaufende östliche Außenwand (links).

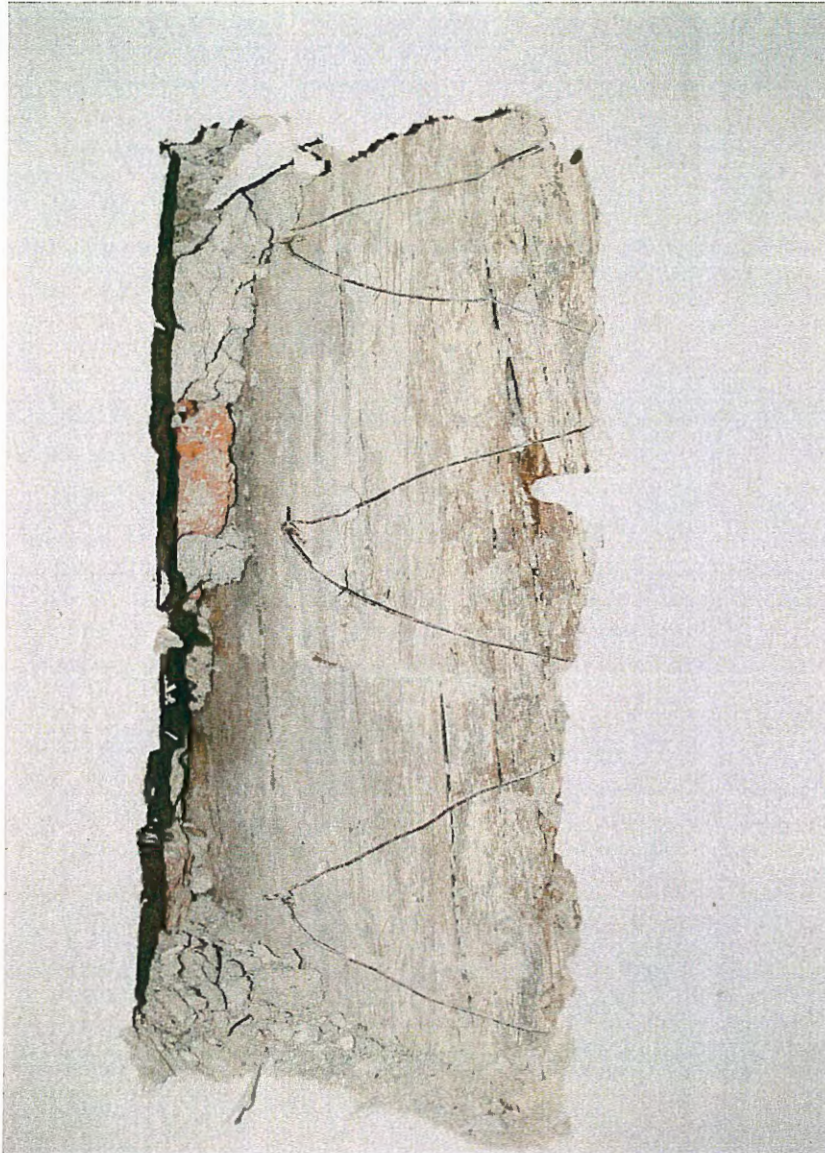
In der Nordostecke des ersten Obergeschosses hat sich noch ein eiche-  
ner Bundständer erhalten, der wahrscheinlich auf den mittelalterlichen  
Kernbestand des Gebäudes zurückgeht. Möglicherweise gehört auch ein  
überputztes Rähm an der östlichen Traufwand zum mittelalterlichen Be-  
stand. Weitere mittelalterliche Baureste konnten in den vorhandenen  
Wandscheiben nicht nachgewiesen werden.

Abb. 4  
Obergeschoß, nordöstlicher Eckraum. Sondage in der Nordostecke mit mittelalterlichem  
Bundständer aus Eichenholz.
