### „Torbogen an der Räuberhöhle“

(Mauerzüge am öffentlichen Durchgang Burgstrasse 14)

## Bauhistorische Kurzuntersuchung und Schadenskartierung

Mai 2015

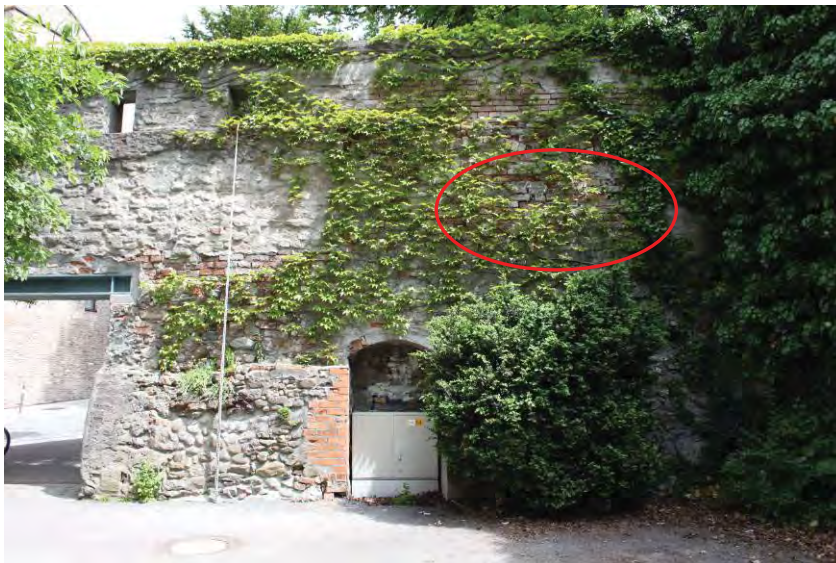
- (3) Der Stahlsturz der Durchfahrt in der Nordmauer scheint ausreichend dimensioniert und weist keine sichtbaren Schäden auf.
- (4) Im östlichen Bereich der Nordmauer ist auf Höhe der Materialspar-Nischen die Backsteinschale um mindestens 30cm nach Süden (zur Hofseite) ausgebaucht (F\_025). Grund für den Schaden, der eine zeitnahe Sanierung erfordert, ist mit großer Wahrscheinlichkeit der Druck aus dem nördlich anstehenden Hang. Zum Errichtungszeitpunkt war die Mauer freistehend; sie wird erst seit 1865 als Stützmauer des Hangs genutzt und ist aufgrund ihrer Bauweise und Dimensionierung als solche ungeeignet.

F\_025: Nordmauer, Hofseite (Südseite). Auf Höhe der beiden östlichen (sich nach Norden öffnenden) Materialspar-Nischen ist die Mauer stark zum Hof hin gebaucht; die Fugen des Backsteinmauerwerks sind ausgewaschen. Grund ist eindringendes Wasser und Schub aus dem seit 1865 hier anstehenden Erdhang.

- a) Entfernen des Bewuchses
- b) Befreien der Nordmauer, Höhe Nischen, östlicher Bereich, vom Erddruck, und Sichern (notfalls Abbau und Wiederaufbau) der verdrückten Mauer (s.o. Foto\_025)
- c) Entfernen nicht mehr haftender, aufgewölbter oder rissiger Zementverputzung und -verfugung, soweit ohne Schädigung des darunterliegenden Mauerwerks möglich
- d) Sichern loser Mauerwerkselemente (Steine / Backsteine)
- e) Ergänzen tiefer Mauerwerksausbrüche (z.b. ausgebrochene Backsteine) durch geeignetes Material
- f) Dichten der Mauerkrone durch geeignete, gut verfugte Platten
- g) Schließen der Mauerwerksfugen mit Traßkalkmörtel Mörtelgruppe M 10 (EN 998-2)

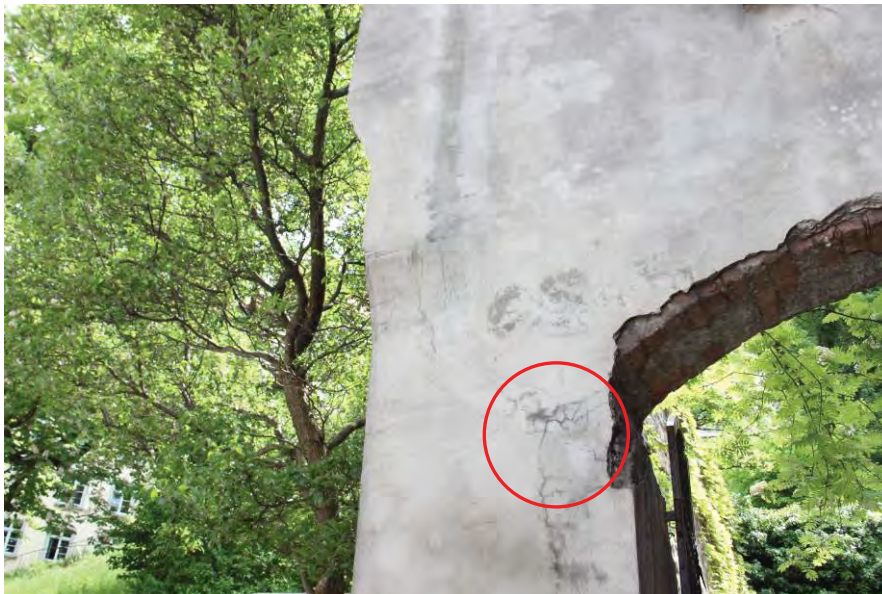
- (5) Im Zuge der Sanierung 1987f. wurden die untersuchten Mauerzüge dicht mit Zementputz überspritzt/verblendet. Hinter die Zementschale eindringende Feuchtigkeit staut sich und schädigt insbesondere das Backsteinmauerwerk (Frostschäden). An der Nord- und Westseite der untersuchten Mauerzüge weist der Zementputz Risse auf und hat sich teils schalenartig abgelöst. Besonders intensiv ist der Nässestau am nördlichen Torpfeiler. Nach Süden hin hat die durch die stärkere Erwärmung größere Diffusion und Bewegung Bereiche des Zementputzes abfallen lassen (s. a. F\_12).

- (6) Im Zuge der Sanierung 1987f. wurden die Kronen von Nordmauer und Torbogenmauer mit Zementplatten gedeckt. Die Platten stehen strassenseitig über und haben eine Tropfnase, die verhindert, dass Regenwasser direkt an den Wandflächen abläuft. Die Fugen zwischen den Platten sind jedoch meist offen, so dass Wasser von oben in die Mauerkronen eindringt.

F\_026: Torbogenmauer, Straßenseite. Umkreist: Risse im Zementputz, Schalenbildung

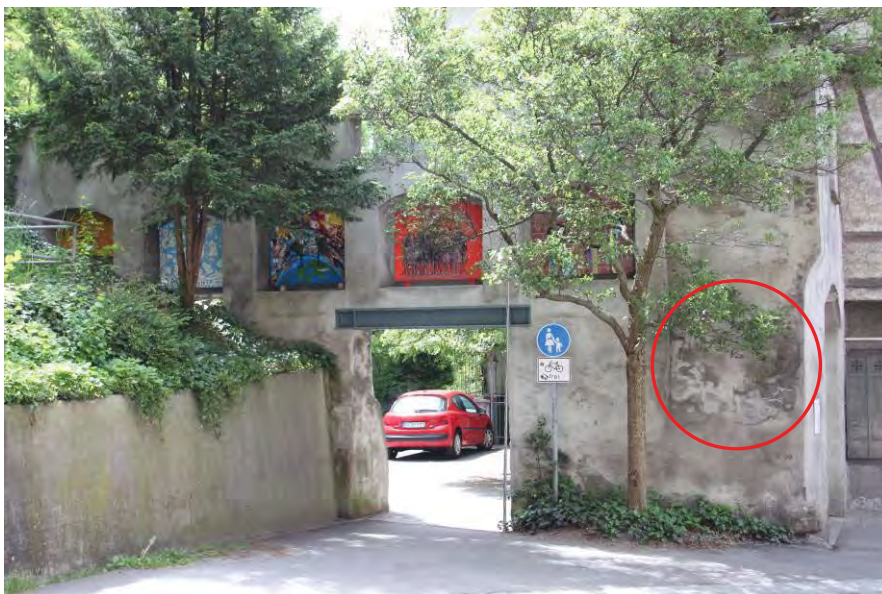
F\_027: Nordmauer, Straßenseite. Umkreist: Spuren Staunässe unter dem Zementputz

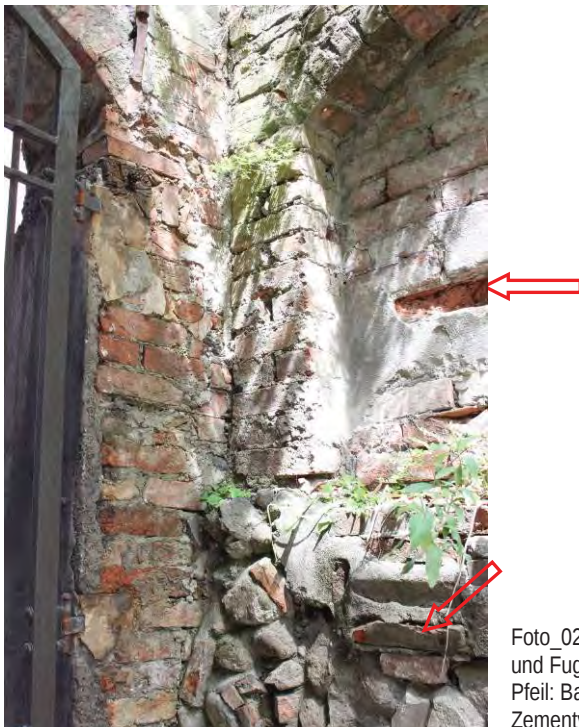
- (7) *Backsteinmauern.* Die historischen Backsteine haben in der Mehrzahl eine gute Konsistenz; in seltenen Fällen mehlen die Oberflächen frei liegender Backsteine ab; einzelne Backsteine sind ausgesprengt (Frostschaden). Deutlich die Schäden am nördlichen Torpfeiler, Hofseite – s. (5).

Foto\_028: Innenecke Torbogenmauer-Nordmauer; Zustand von Mauermaterial und Fugen. Oberer Pfeil: ausgesprengter Backstein (Frostschaden); unterer Pfeil: Backstein hat sich aus der modernen Sicherung durch die Zementverfugung wieder gelöst.

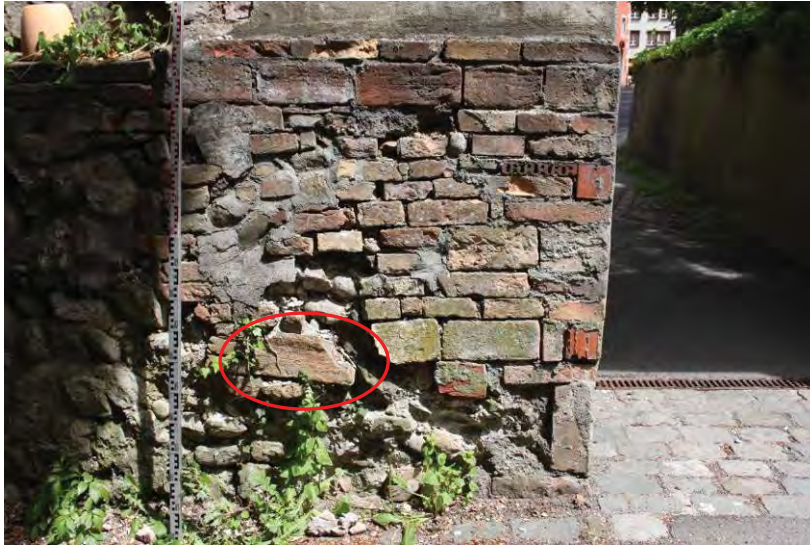
Foto\_029: Nordmauer, Südseite, westlicher Bereich. Historische Backsteinverblendung der Kieselmauer. Markiert: Backstein lose

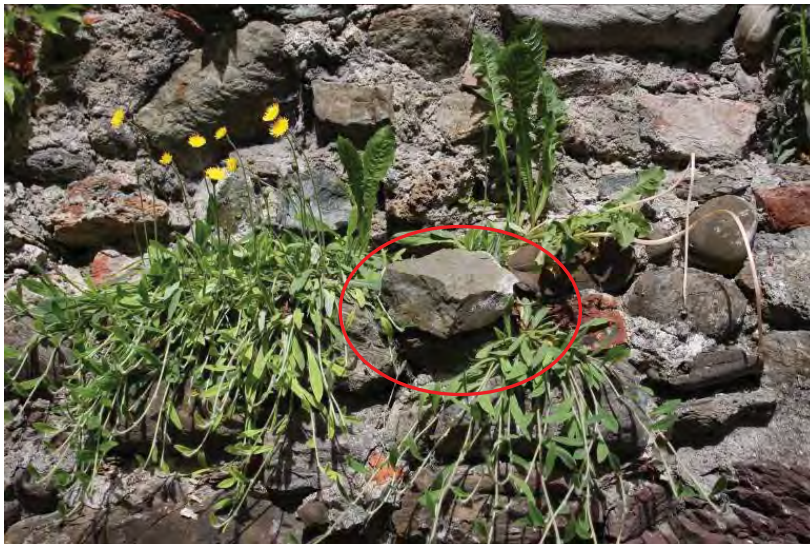
- (8) *Kieselmauer.* Die sichtbaren Steine, zumeist Kiesel, sind wenig geschädigt (wenige abgesprengte Schalen oder Risse in den einzelnen Steinen). Die eigentliche Sichtoberfläche der Kieselmauer, mit flacheren Blendsteinen und Zwicksteinen, ist nur in geringem Umfang erhalten. An einzelnen Stellen haben sich – v.a. im Bereich der Krone – Steine gelöst und können derzeit von Hand entfernt werden.

Foto\_030: Nordmauer, Südseite, mittlerer Bereich. Unten: Kieselmauer, oben: aufgesetzte Nordmauer, Partie Mischmauerwerk. Auf dem Mauerrücksprung hat sich in den offenen Fugen Bewuchs gebildet; einzelne Steine sind losgesprengt (Kreismarkierung).

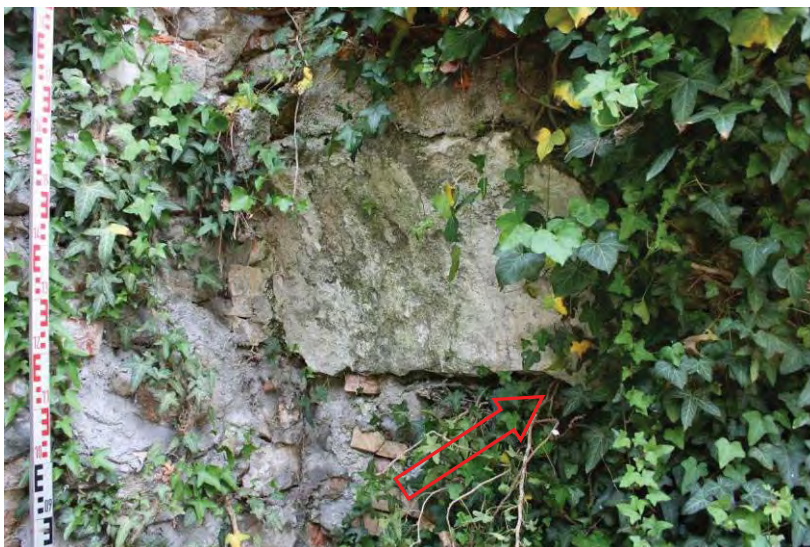
- (10) *Bewuchs mit Rankpflanzen.* Von der Hangmauer und vom Hang her kommend, hat sich auch über die Nordmauer ein dichter Mauerbewuchs ausgebreitet (Efeu, Wilder Wein; Glyzinie?). Die Wurzeln der Rankgewächse sind teils tief in den Mauerwerksfugen verankert. Insbesondere hinter den immergrünen Gewächsen bildet sich ein Mikroklima mit beständiger Feuchte, das die Kalkmörtel aufweicht.

Foto\_031: Innenecke Nordmauer-Hangmauer, Gewölbeansatz. Gewölbeauflager durch eindringende Wurzeln gesprengt.
