Rathaus  
in  
88212 Ravensburg  
Marienplatz 26

**Dokumentation und Schadensbeschreibung**  
des Dachstuhls und der Deckenkonstruktion

Bericht Nr. 20-2018 vom 24.04.2018

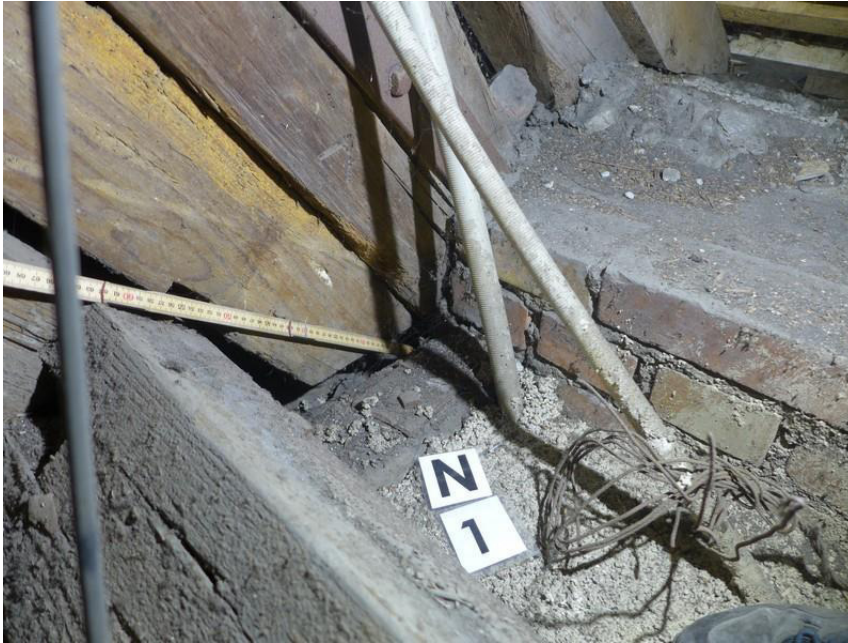
Bild Nr. 15

Der Deckenbalken ist am Auflager völlig zerstört. Seitliche Zangenhölzer wurden bei einer älteren Reparatur angebracht.

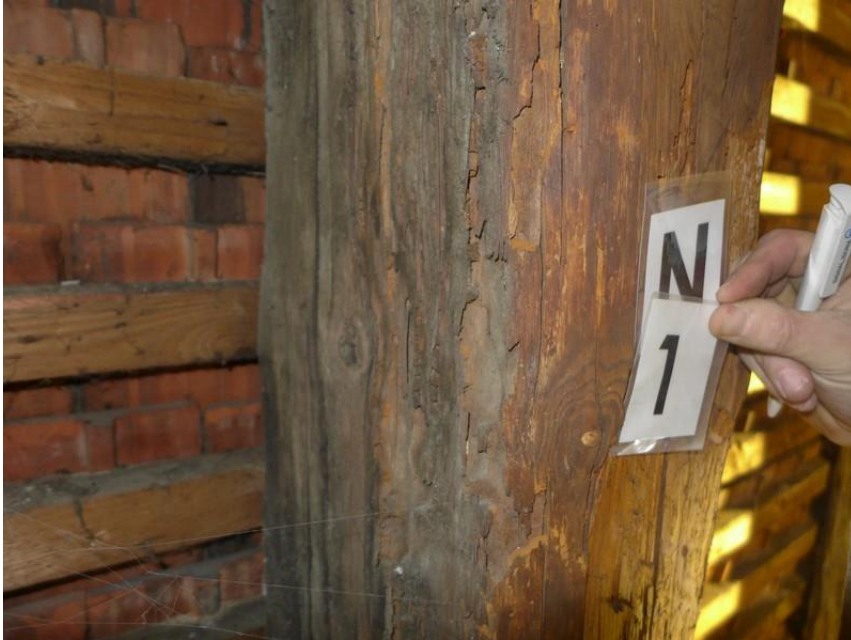
Bild Nr. 17

Oberflächige leichte Schädigung des Rofens an Schadstelle N1 durch den Hausbockkäfer.

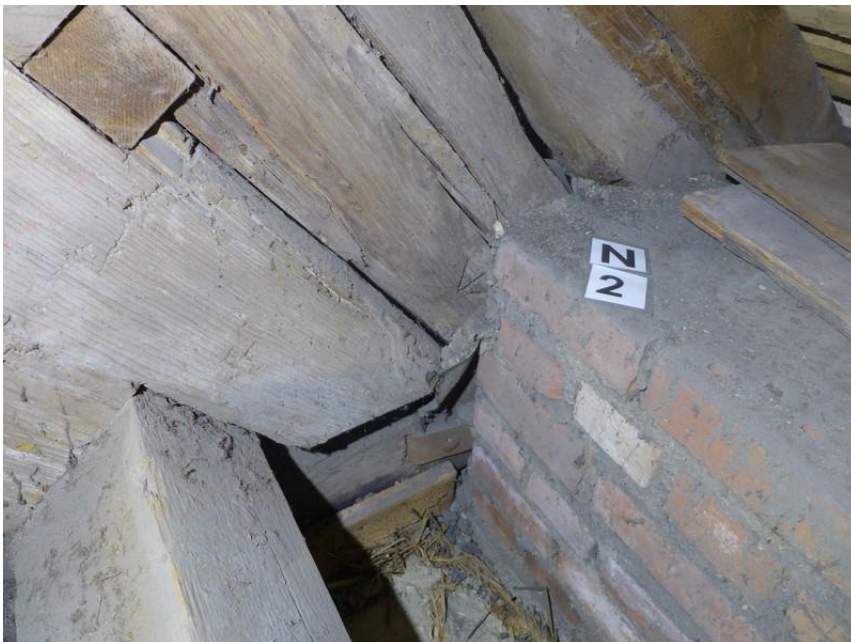
Bild Nr. 18

Der Deckenbalkenkopf und Rofenfuß sind eingemauert. Eine ältere Reparatur zur Aufnahme des Rofenschubs ist sichtbar. Die Holzbauteile im eingemauerten Bereich sind vermutlich geschädigt.

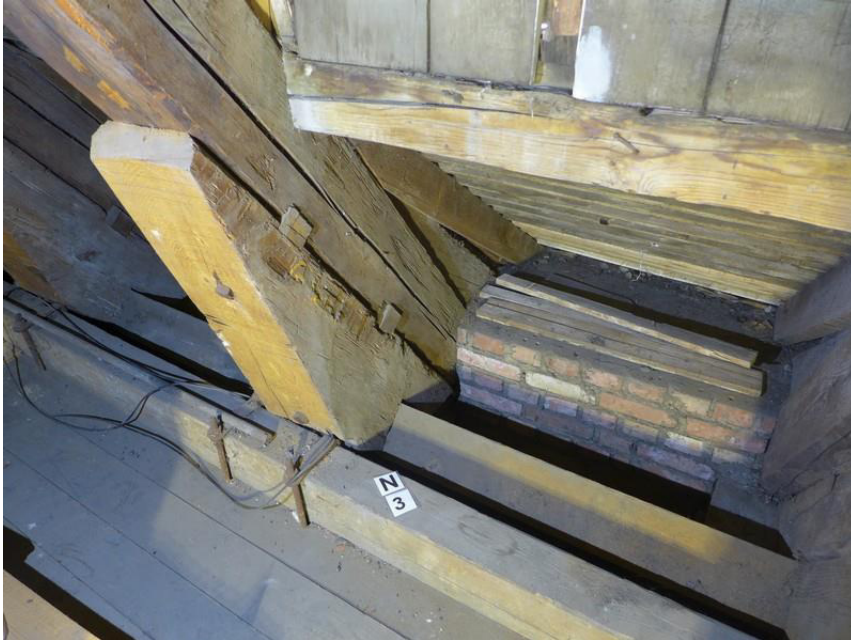
Bild Nr. 19

Ältere Reparatur an der Schadstelle N3. Die Hölzer sind vermutlich im eingemauerten Bereich geschädigt.

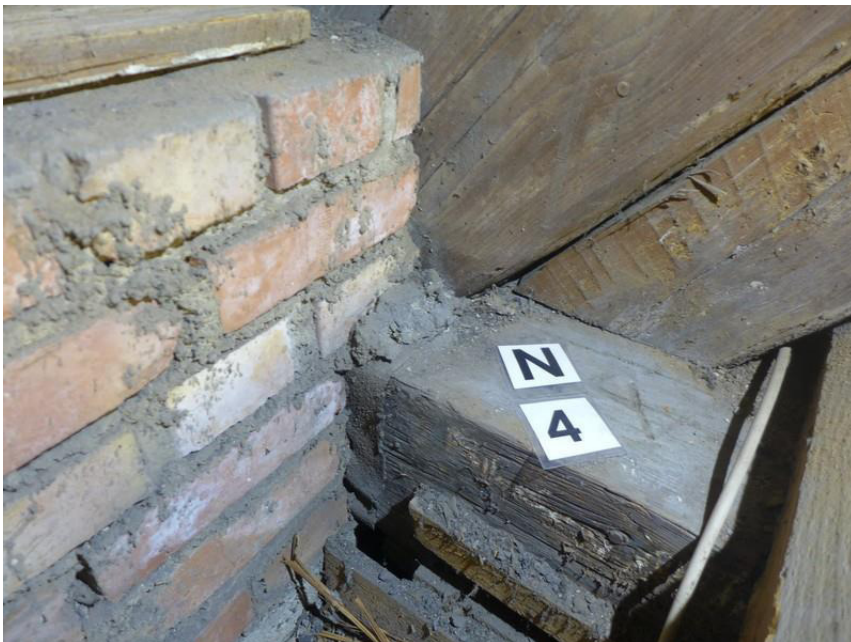
Bild Nr. 20

Die Schadstelle N4 mit eingemauertem Auflager. Die eingemauerte Hölzer sind vermutlich geschädigt.

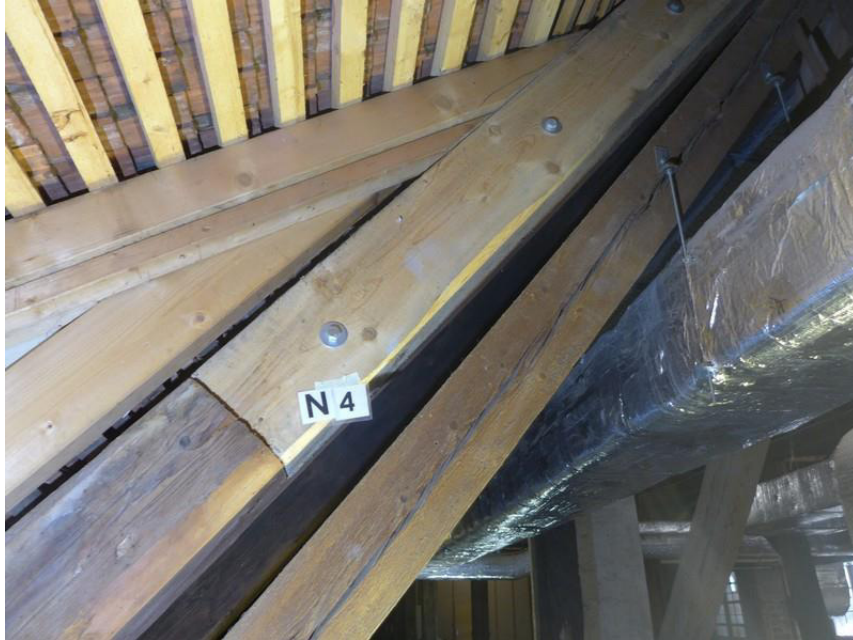
Bild Nr. 21

Neuzeitliche Reparatur  
am Rofen der Schadstelle  
N4. Länge des  
Reparaturstücks ca 3,5m.

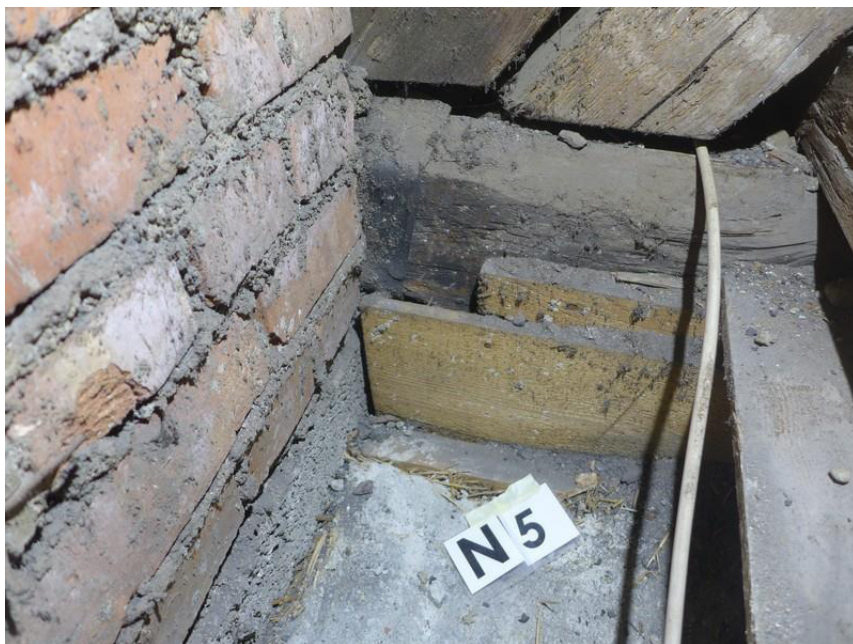
Bild Nr. 22

An Schadstelle N5 sind  
die Hölzer im Fußpunkt  
eingemauert und  
vermutlich geschädigt.  
Der Deckenbalken ist mit  
Bitumenpappe  
eingepackt.

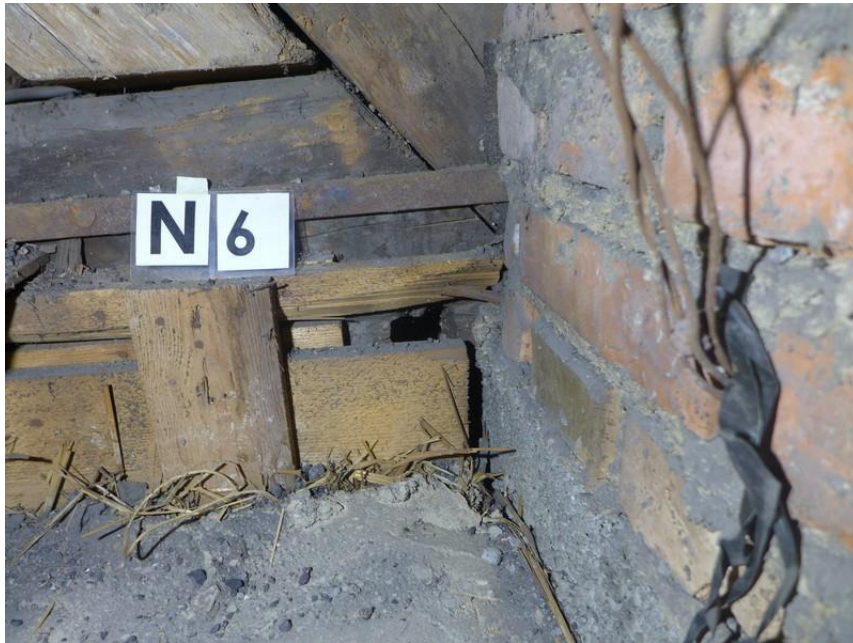
Bild Nr. 23

Schadstelle N6.  
Deckenbalken und Rofen sind eingemauert und vermutlich geschädigt. Seitlich am Deckenbalken befindet sich eine Lasche, an der die Stuckdecke befestigt ist.

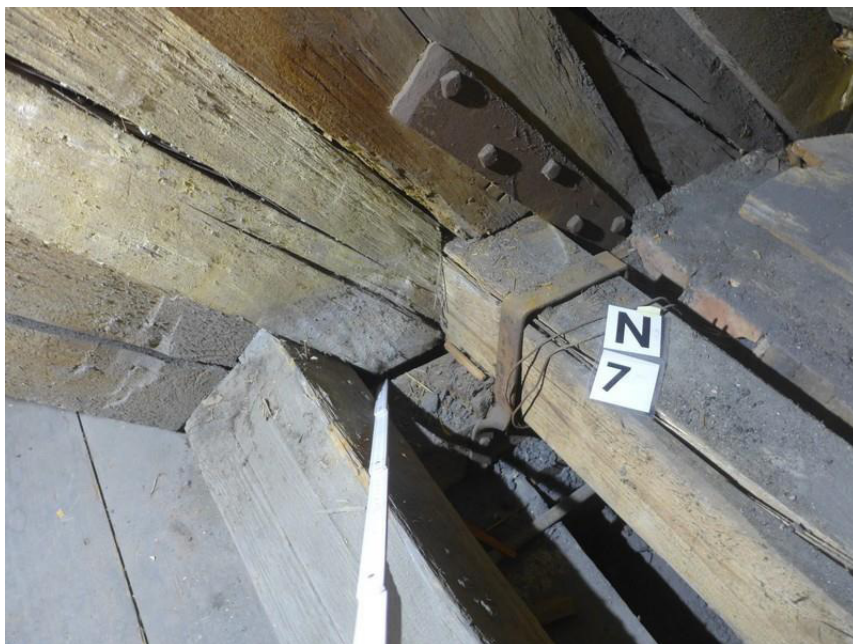
Bild Nr. 24

Der Deckenbalken ist bis ca. 1m vom Auflager geschädigt. Eine Reparatur durch seitliche Zangenhölzer ist vorhanden. Der Schub des Sparrens wird mit einer seitlichen Stahllasche abgefangen.

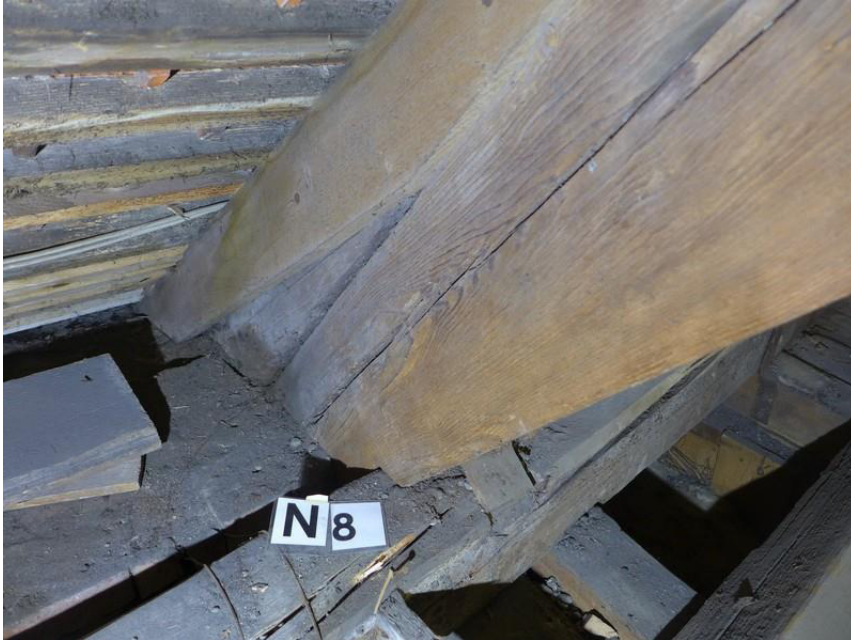
Bild Nr. 25

Schadstelle N8. Ein einseitiges Zangenholz ist angebracht. Deckenbalken und Rofenfußpunkt sind eingemauert und vermutlich geschädigt.

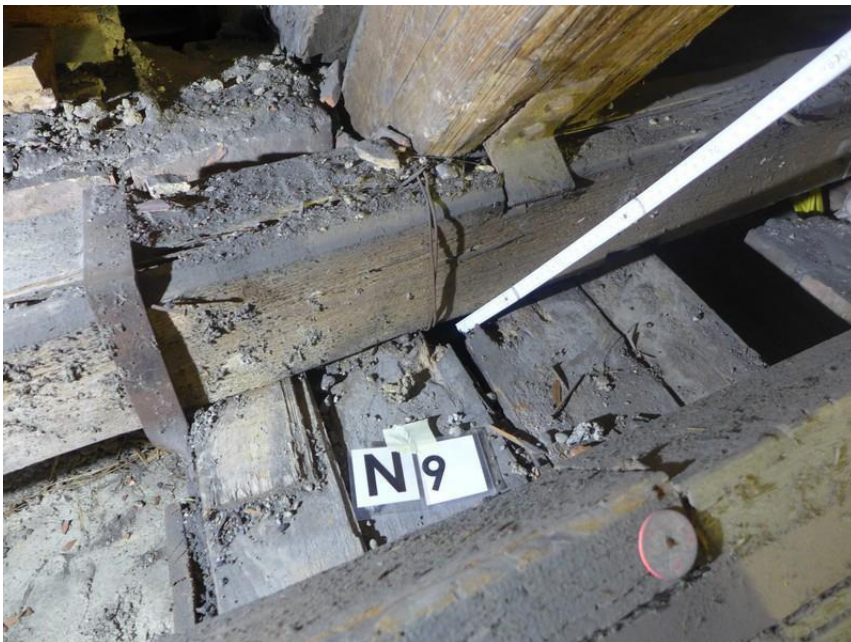
Bild Nr. 26

An der Schadstelle 9 ist der Deckenbalken bis zu 70 cm vom Auflagerpunkt geschädigt. Seitlich wurden zwei Zangenhölzer angebracht. Sparren ist vermutlich ebenfalls geschädigt.

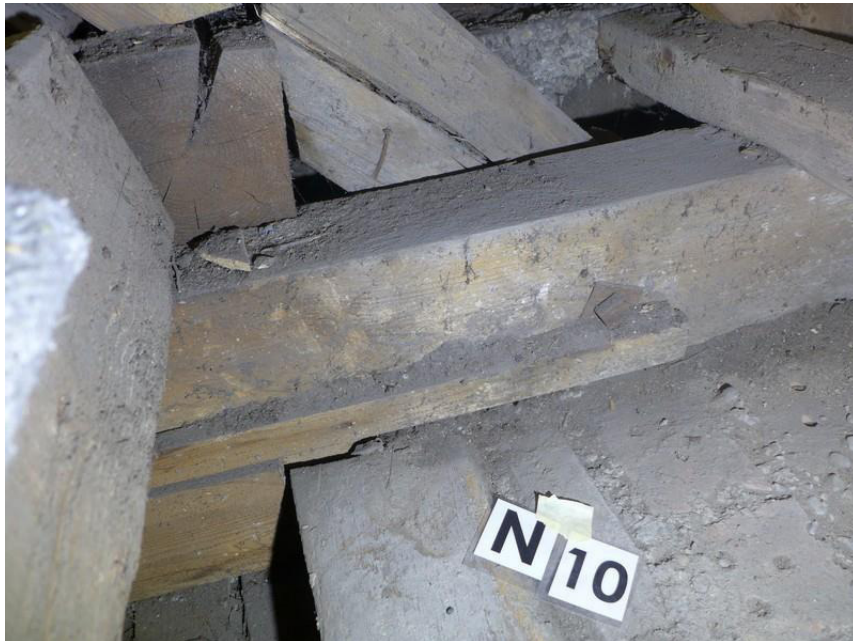
Bild Nr. 27

Schadstelle N10 Der Deckenbalken ist bis ca. 30 cm vom Auflager geschädigt. Seitlich sind zwei Zangenhölzer angebracht. An dem Rofen ist eine Querschnittsschwächung von 50% durch die Kerfe einer neuzeitlichen Reparatur.

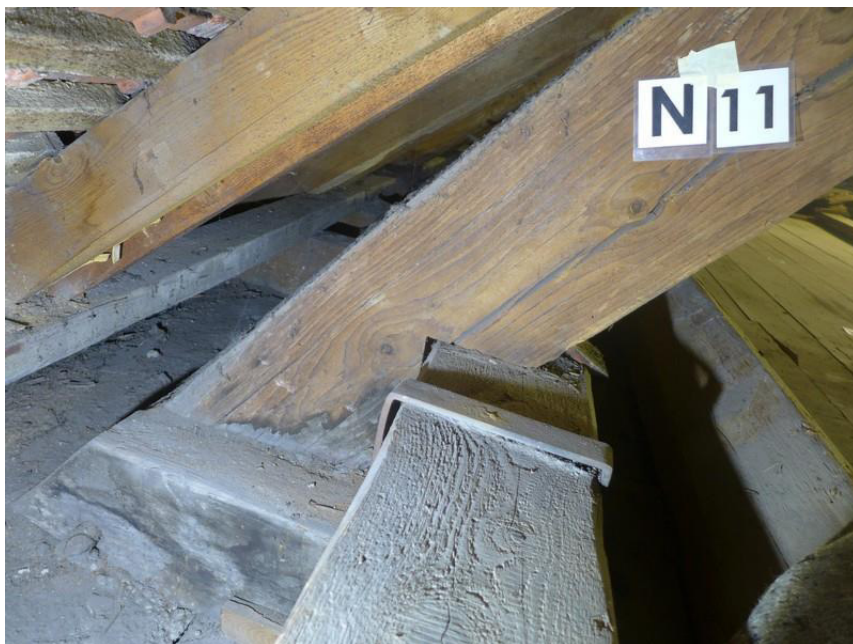
Bild Nr. 28

Der Deckenbalken ist ohne sichtbare Schäden. Der Auflagerpunkt des Deckenbalkens ist auf der Unterseite eingemauert. An dem Rofen ist eine Querschnittsschwächung von 50% durch die Kerfe einer neuzeitlichen Reparatur.

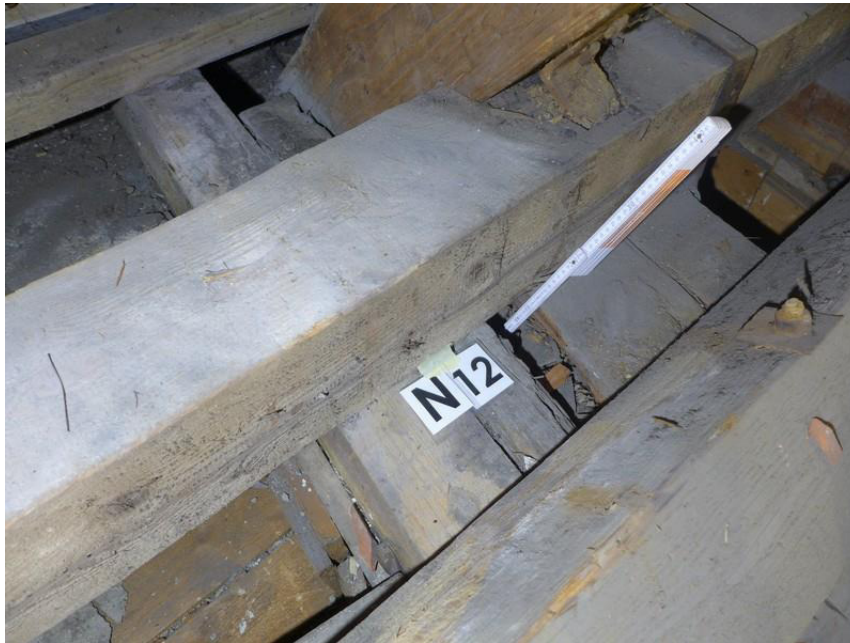
Bild Nr. 29

Der Deckenbalken an Schadstelle N12 ist bis ca. 1,2 m vom Auflager geschädigt. Seitlich sind zwei Zangenhölzer als Reparatur verbaut. Der Rofenfußpunkt ist ebenfalls geschädigt und zusätzlicher durch eine Kerbe geschwächt.

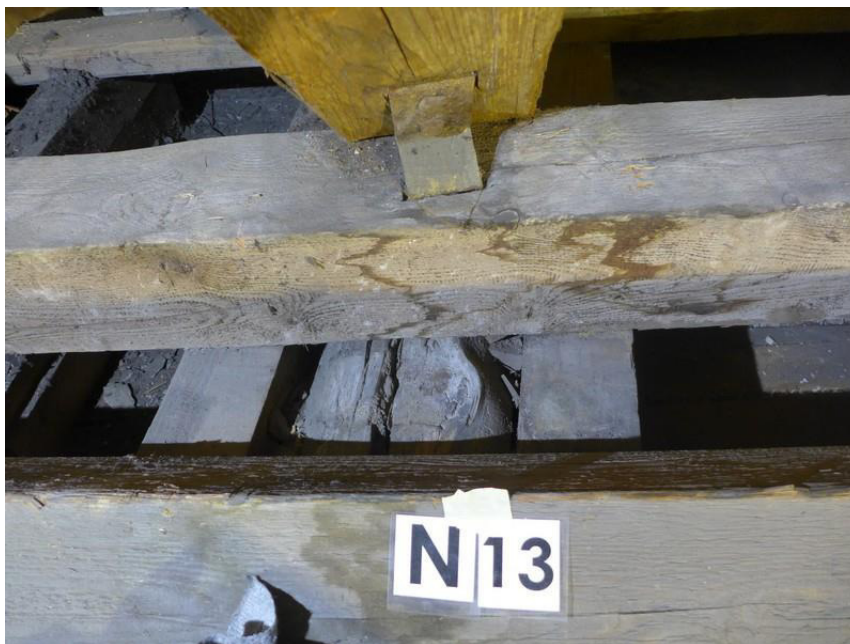
Bild Nr. 30

Der Deckenbalken ist geschädigt und wurde durch beidseitige Zangenhölzer repariert. Der Rofen ist ebenfalls am Versatz und der Überplattung geschädigt.

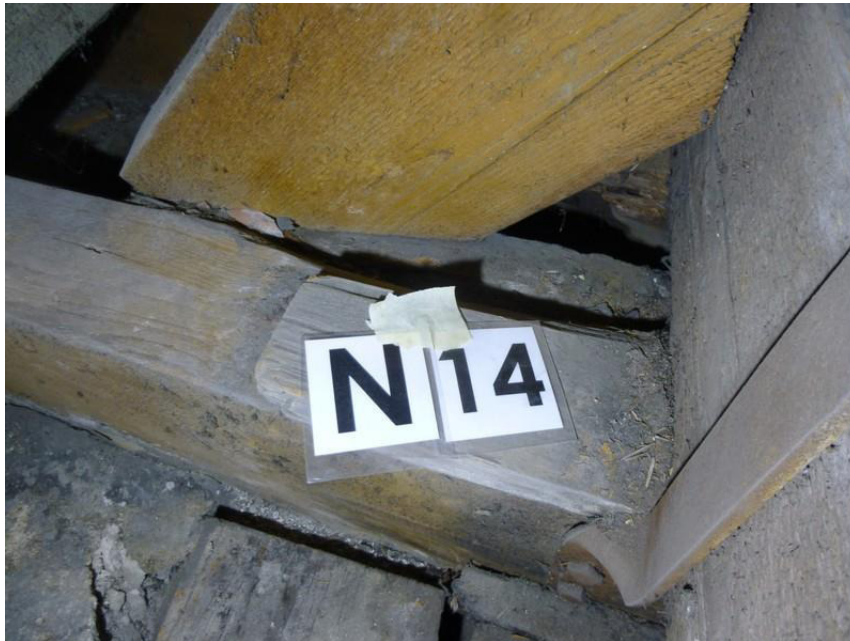
Bild Nr. 31

Der Deckenbalken an Schadstelle N14 ist bis ca. 0,8 m vom Auflager geschädigt. Seitlich sind zwei Zangenhölzer als Reparatur verbaut. Der Rofen ist ebenfalls geschädigt und wurde durch ein seitliches Brett verstärkt.

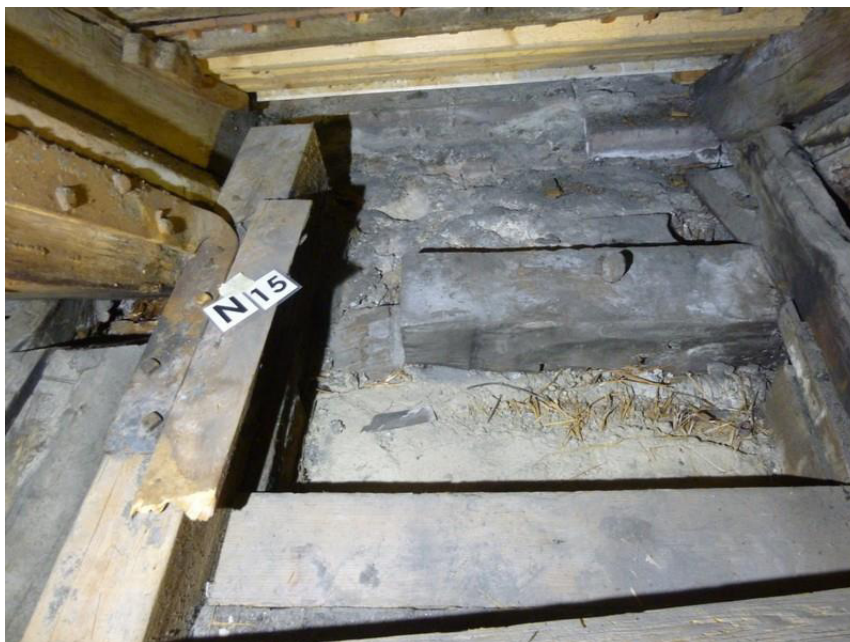
Bild Nr. 32

Mauerlatte, Deckenbalken und Rofen sind an Schadstelle N15 geschädigt. Am Deckenbalken ist ein einseitiges Zangenholz verbaut. Der Rofen schiebt nach außen.

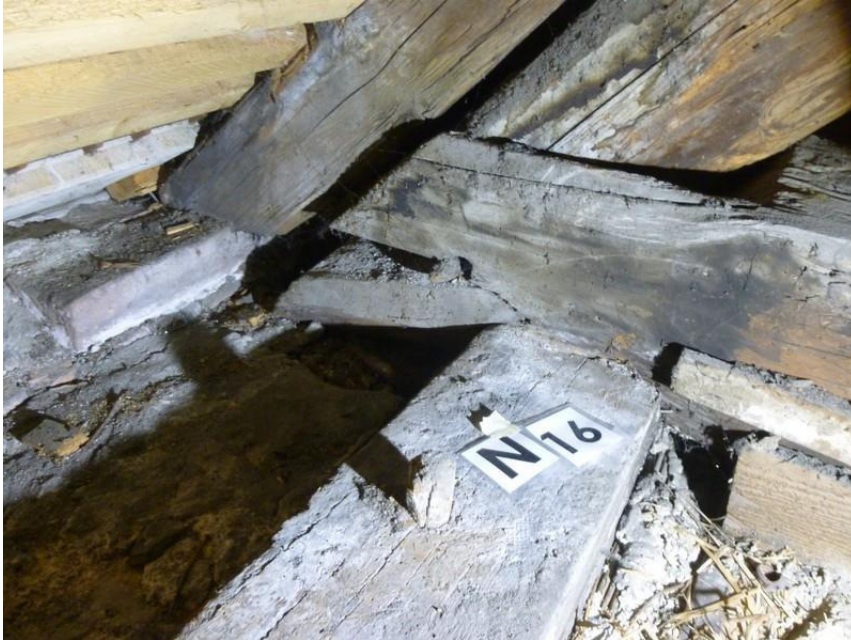
Bild Nr. 33

Schadstelle N16. Der Versatz an dem Deckenbalken ist durch die Schubkraft des Rofens abgeschert.

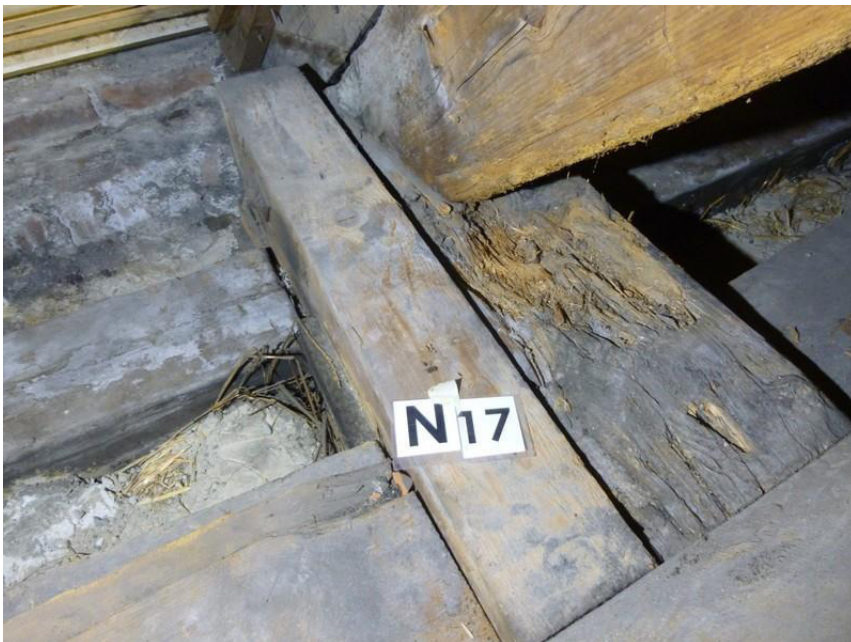
Bild Nr. 34

Der Deckenbalken ist sichtbar geschädigt an der Schadstelle N17 und wurde durch ein einseitiges Zangenholz verstärkt. Der Rofen weist ebenfalls eine leichte Schädigung auf.

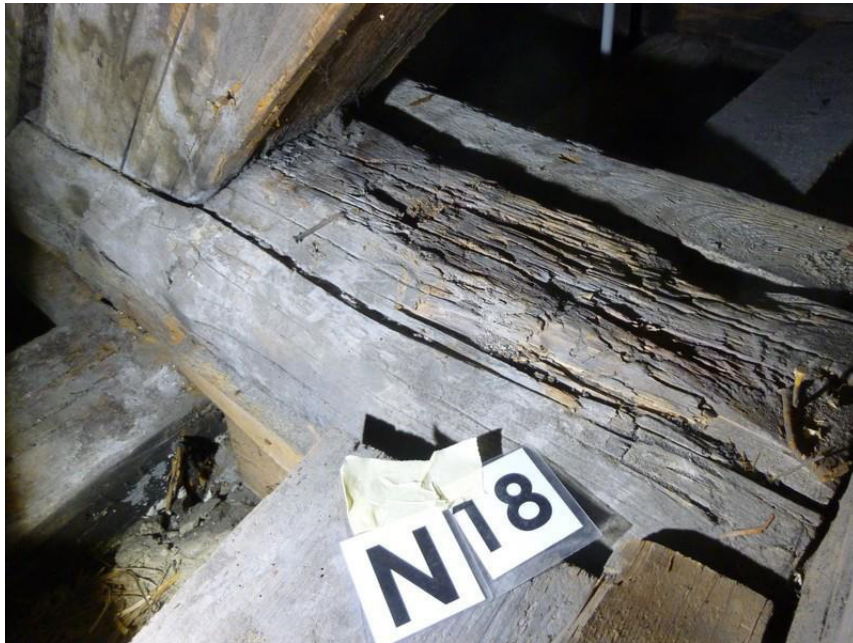
Bild Nr. 35

Oberflächige Schädigung des Deckenbalkens und der Mauerlatte. Seitlich ist ein Zangenholz eingebaut. Am Rofen befindet sich eine Kerbe von einer nicht mehr vorhandenen Dachgaube. In diesem Bereich ist der Rofen geschädigt.

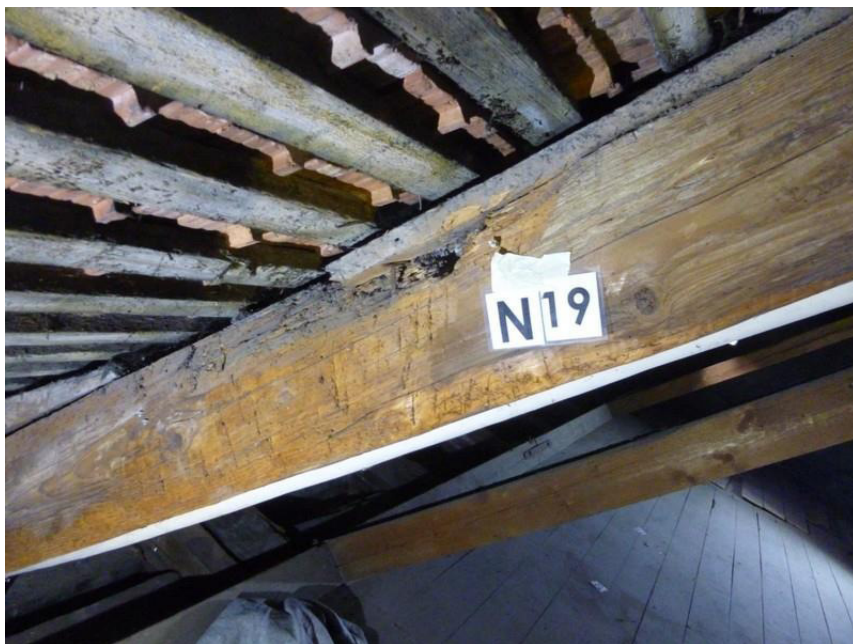
Bild Nr. 36

Der Versatz des Deckenbalkens ist leicht abgeschert. Am Rofen befindet sich eine Kerbe von einer nicht mehr vorhandenen Dachgaube. In diesem Bereich ist der Rofen geschädigt.

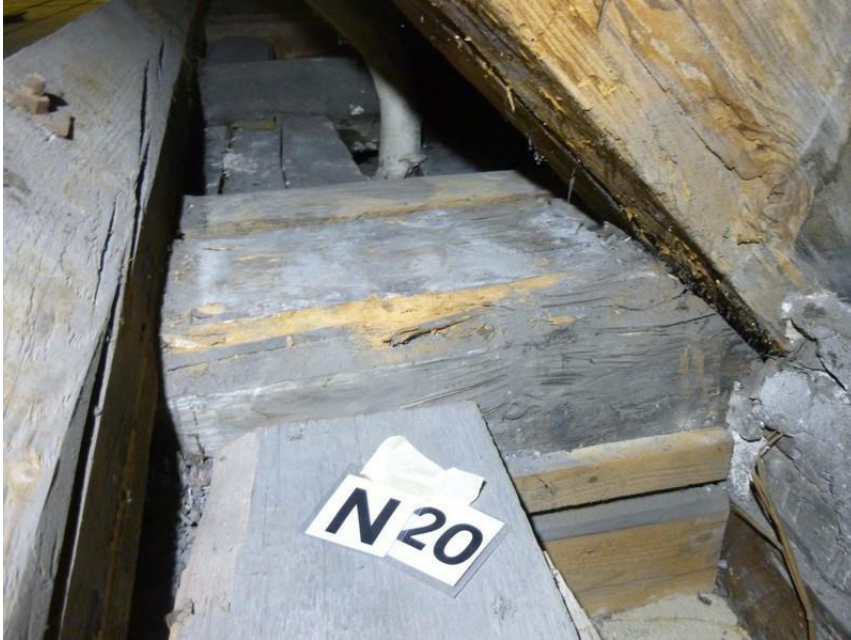
Bild Nr. 37

Deckenbalken ist am Fußpunkt N20 oberflächlich geschädigt. Am Deckenbalken ist eine einseitige Holzzange montiert.

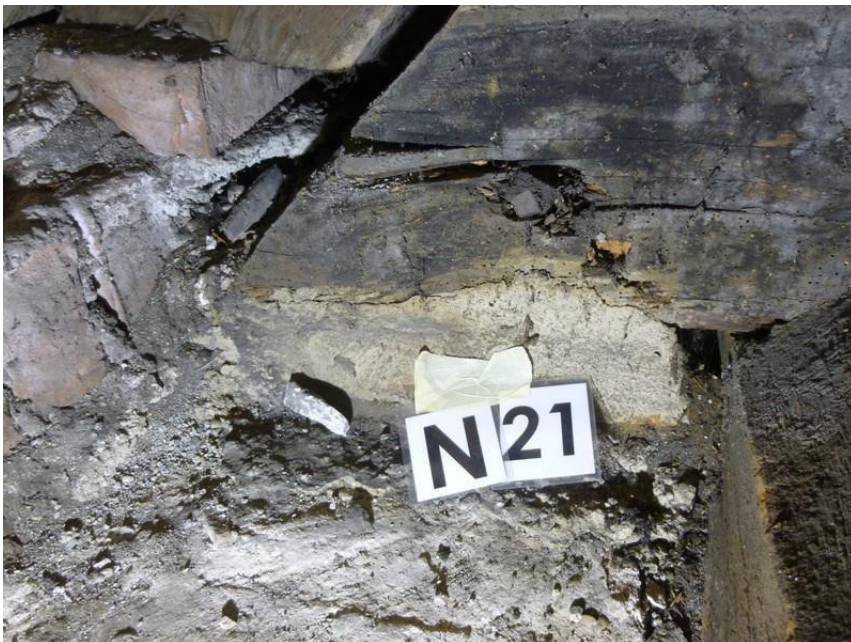
Bild Nr. 38

Schadstelle N21. Der Versatz am Deckenbalken ist abgesichert.

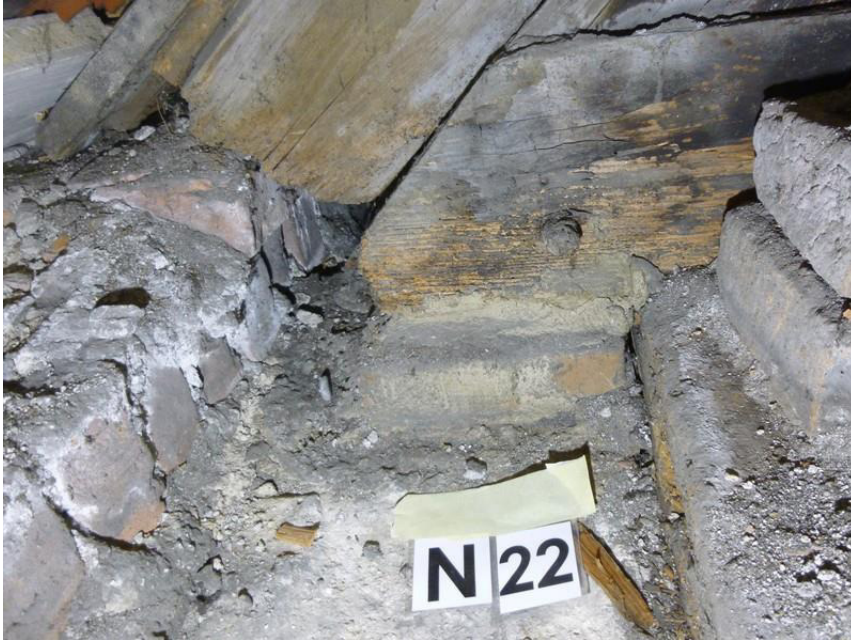
Bild Nr. 39

Der Deckenbalken und die Mauerlatte sind durch Braunfäule an Fußpunkt N22 geschädigt.

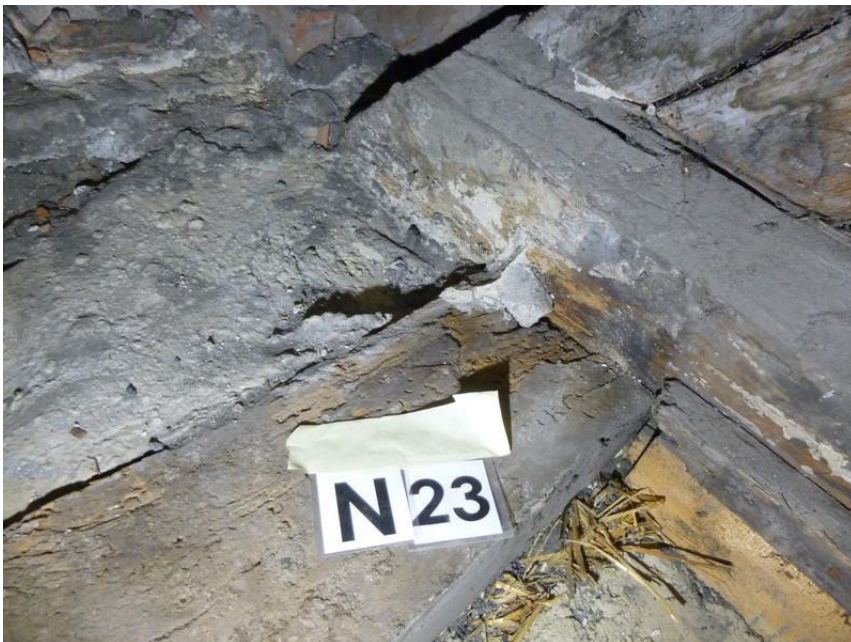
Bild Nr. 40

Die Mauerlatte an Fußpunkt N23 ist geschädigt durch Fäule und nichtaktiven Insektenbefall. Der Deckenbalken ist vermutlich auf der Unterseite leicht geschädigt.

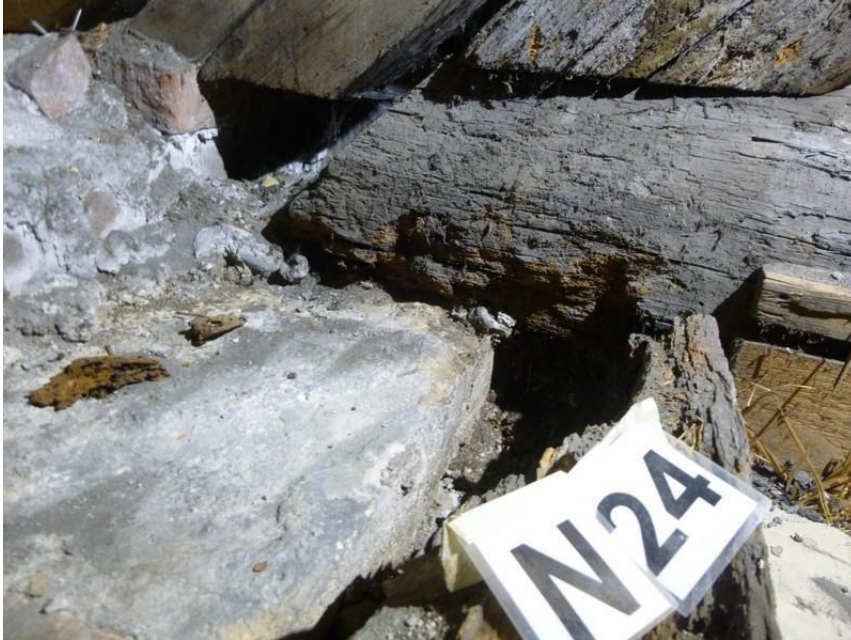
Bild Nr. 41

Geschädigte Mauerlatte zwischen Fußpunkt N23 und N24. Der Deckenbalken N24 ist ebenfalls auf der unterseite ca. 0,7m geschädigt.

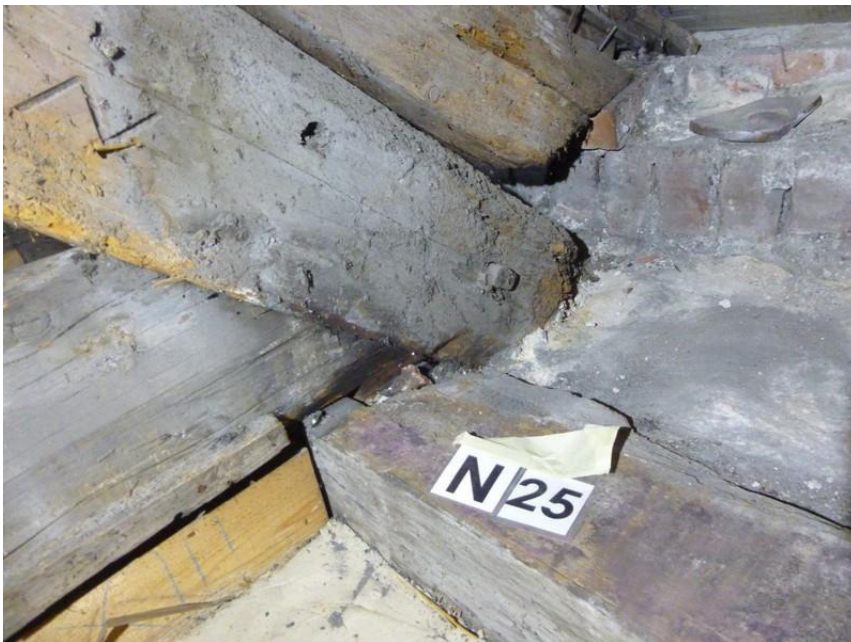
Bild Nr. 42

Der Rofen ist am unteren Ende leicht geschädigt. Die Mauerlatte zwischen Deckenbalken N25 und N26 ist auf der Außenseite geschädigt.

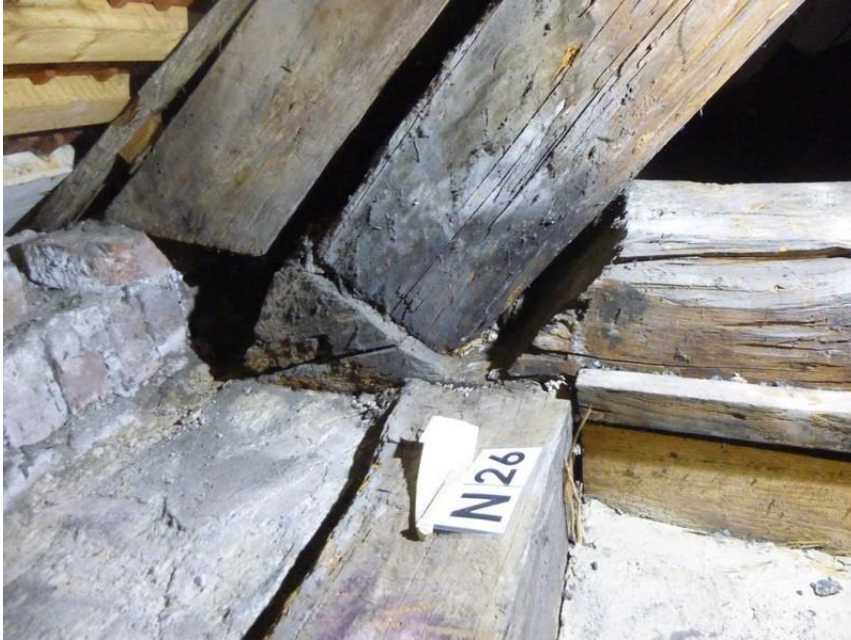
Bild Nr. 43

Der Versatz an Deckenbalken N 26 ist abgeschert.

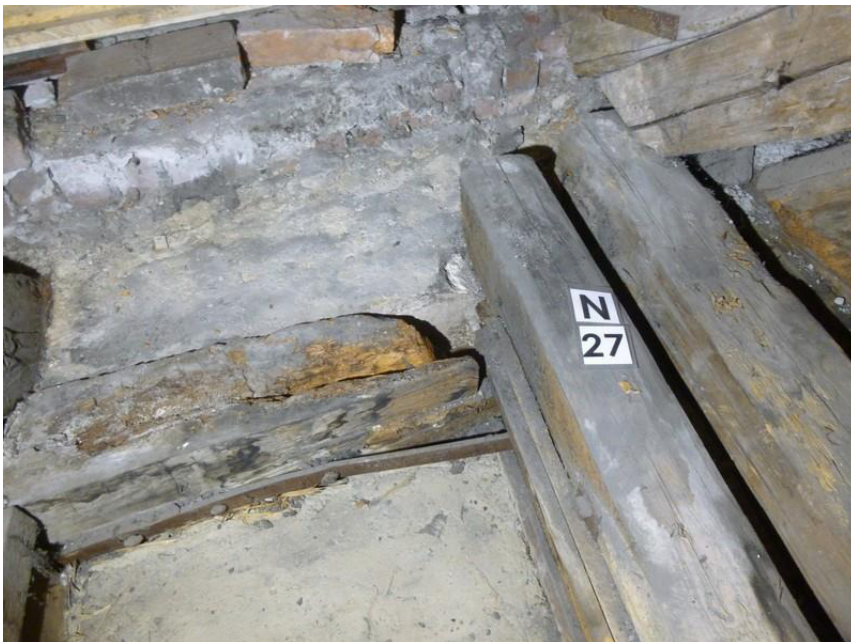
Bild Nr. 44

Die Mauerlatte ist von Schadstelle N26 – N27 geschädigt. Der bauzeitliche Deckenbalken ist nicht mehr vorhanden. Dieser wurde vermutlich auf dem Unterzug abgesägt. Am Rofenfußpunkt fehlen 0,5m.

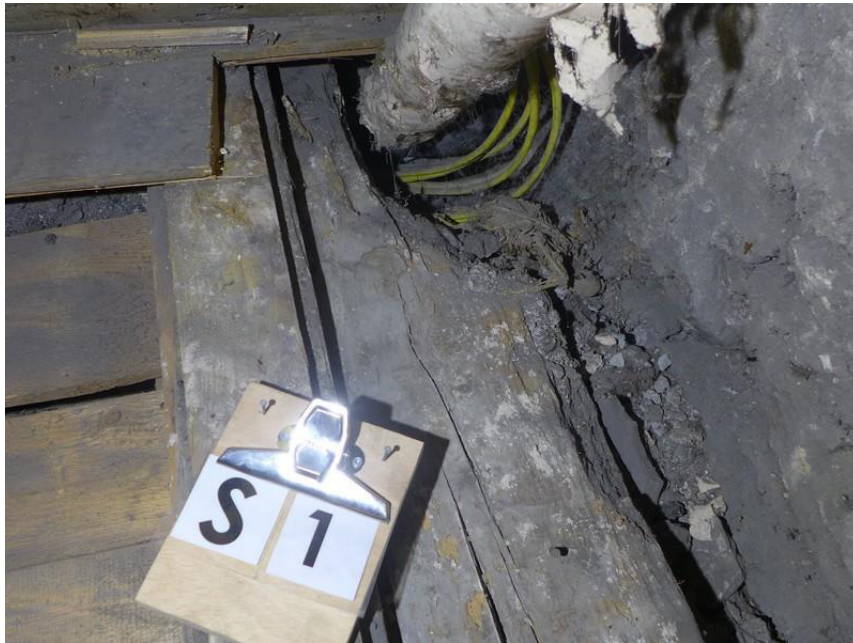
Bild Nr. 45

Schädigungen und Querschnittsschwächungen an der Außenseite des Deckenbalkens S1. Dieser Deckenbalken ist vermutlich nicht bauzeitlich, da dieser in der Mittelachse gestoßen ist.

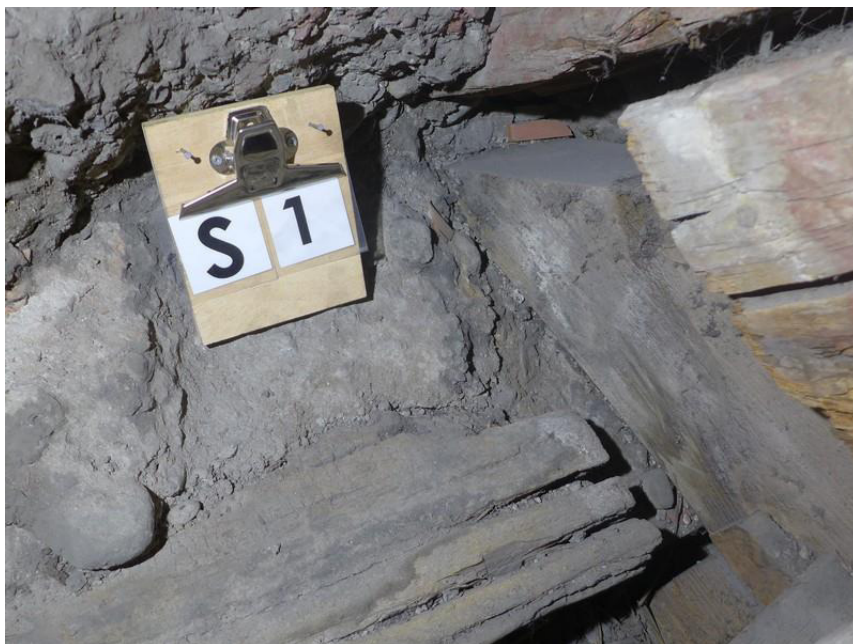
Bild Nr. 46

Mauerlatte an Fußpunkt S1 ist vorhanden jedoch stark verwittert und einseitig einbetoniert oder eingemauert.

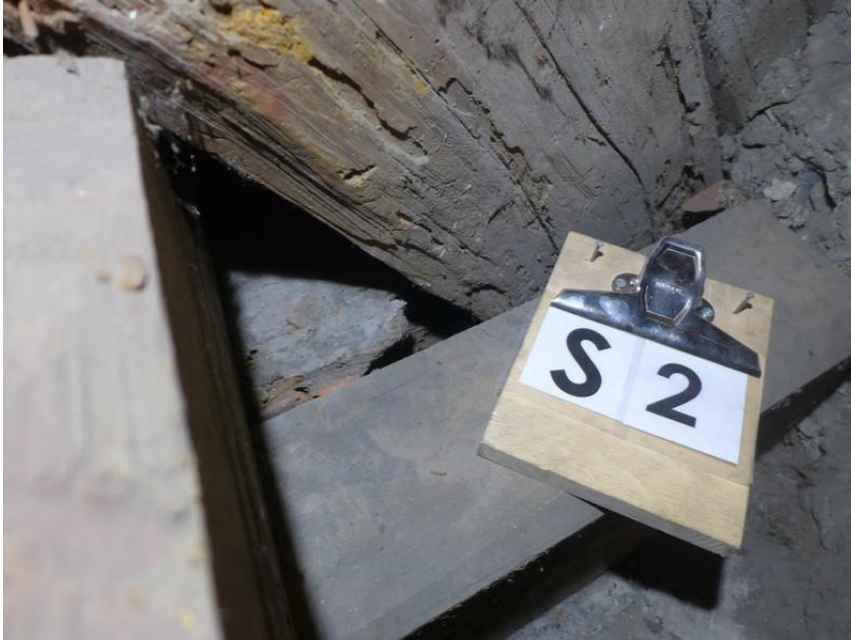
Bild Nr. 47

Schadstelle S2.  
Deckenbalken und  
Rofenfußpunkt sind  
geschädigt. Seitlich am  
Deckenbalken sind 2  
Zangenhölzer verbaut.

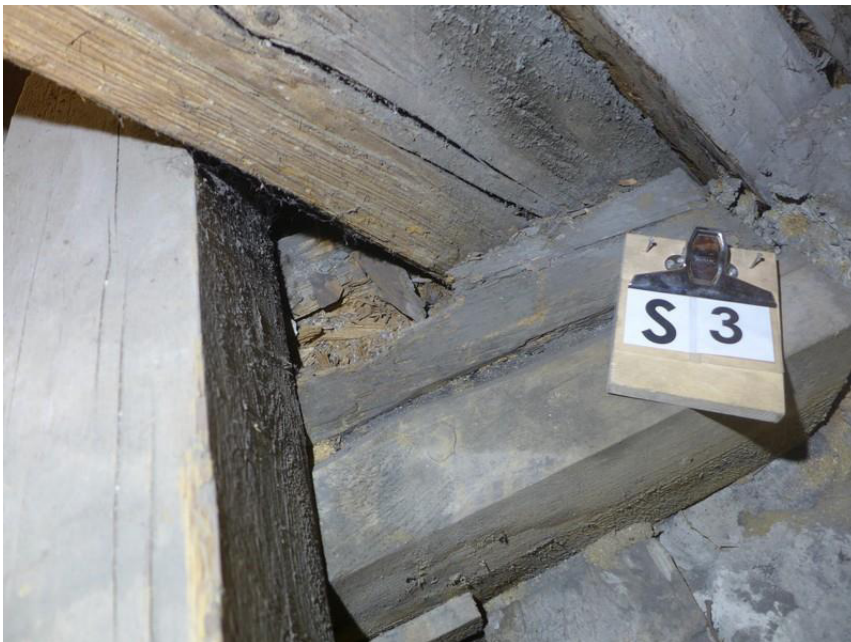
Bild Nr. 48

Deckenbalken und Rofen  
sind geschädigt. Am  
Deckenbalken sind  
seitlich Zangenhölzer  
verbaut. Mauerlatte unter  
Deckenbalken vermutlich  
ebenfalls geschädigt.

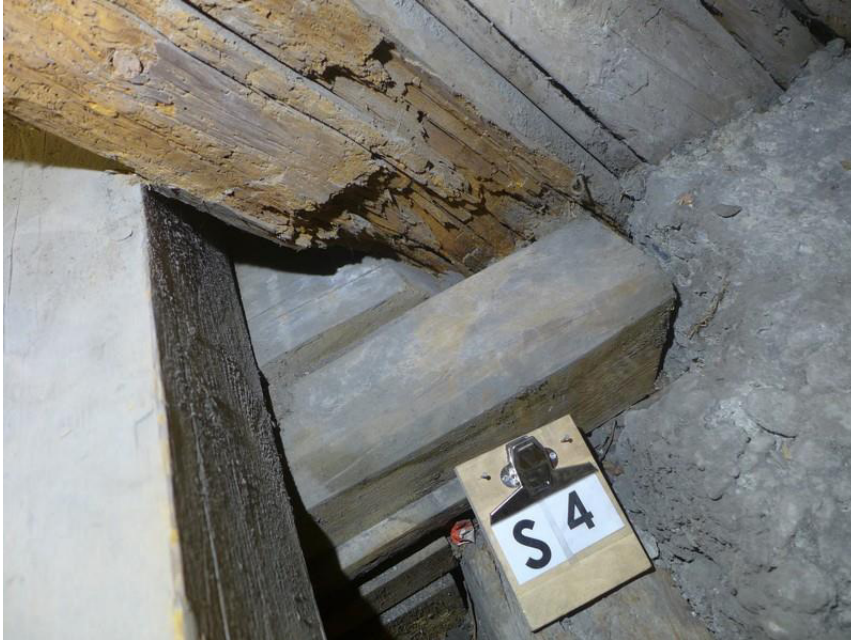
Bild Nr. 49

Der Rofenfußpunkt ist massiv geschädigt. Am Deckenbalken sind keine Schäden sichtbar. Dieser wurde vermutlich bei einer früheren Sanierung ausgetauscht und auf dem Unterzug gestoßen. Seitlich am Deckenbalken sind 2 Zangenhölzer verbaut.

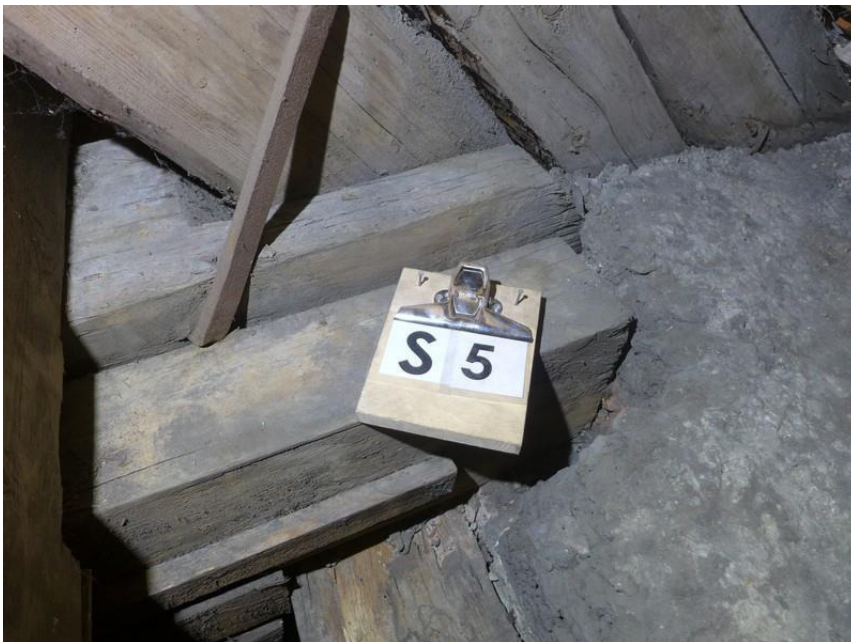
Bild Nr. 50

Die Mauerlatte ist am Fußpunkt S5 geschädigt. Am Deckenbalken sind seitlich Zangenhölzer verbaut. Der Deckenbalken ist vermutlich auf der Unterseite geschädigt.

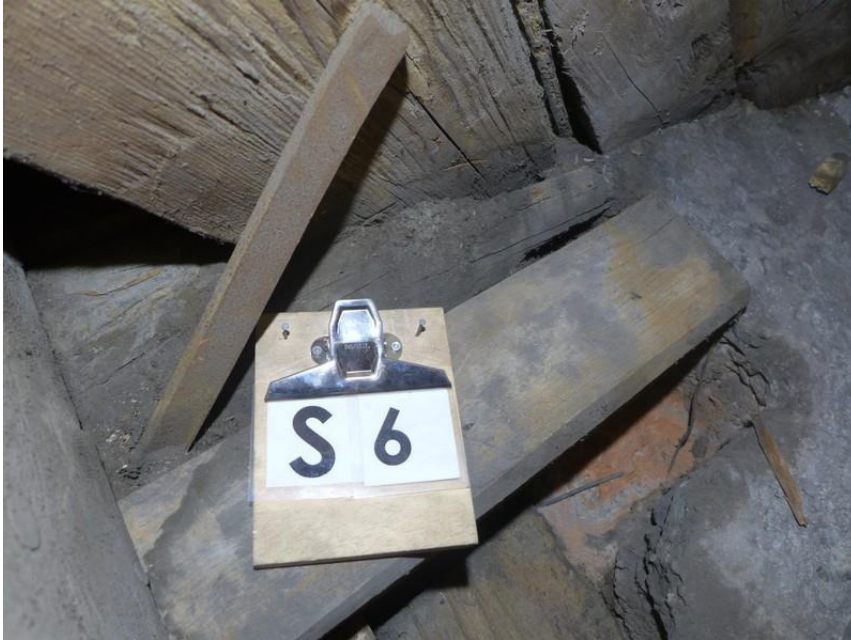
Bild Nr. 51

Deckenbalken an  
Fußpunkt S6 auf der  
Unterseite geschädigt.  
Seitlich sind zwei  
Zangenhölzer verbaut.

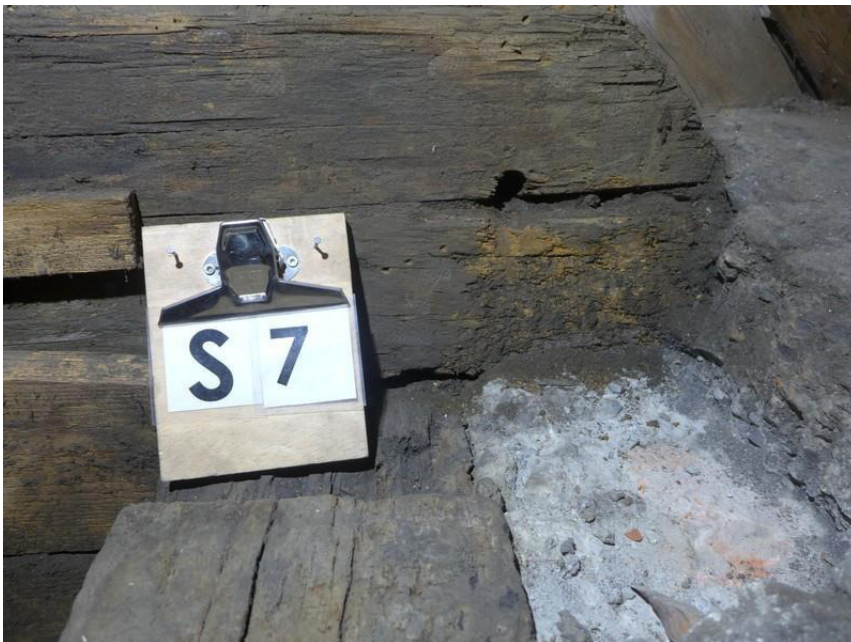
Bild Nr. 52

Deckenbalken im  
Auflagerbereich leicht  
geschädigt.

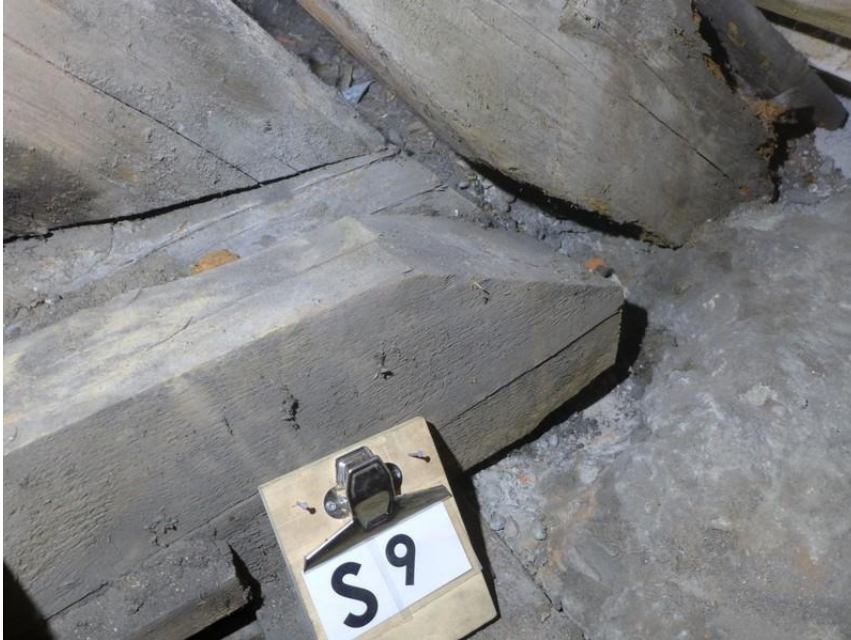
Bild Nr. 53

Deckenbalken an Fußpunkt S9 an ist an der Unterseite geschädigt. Seitlich sind zwei Zangenhölzer verbaut. Die Mauerlatte ist beidseitig eingemauert und die Oberseite stark verwittert.

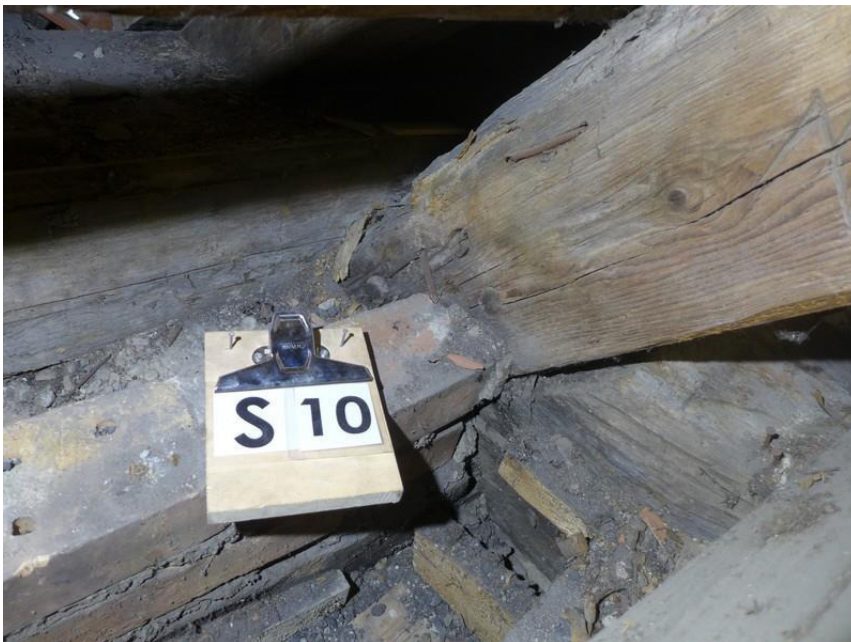
Bild Nr. 54

Schadstelle S 10. Stichbalken, der an Treppenwechsel befestigt ist. Stichbalken auf der Unterseite ca. 0,5m geschädigt.
