Rathaus  
in  
88212 Ravensburg  
Marienplatz 26

**Dokumentation und Schadensbeschreibung**  
des Dachstuhls und der Deckenkonstruktion

Bericht Nr. 20-2018 vom 24.04.2018

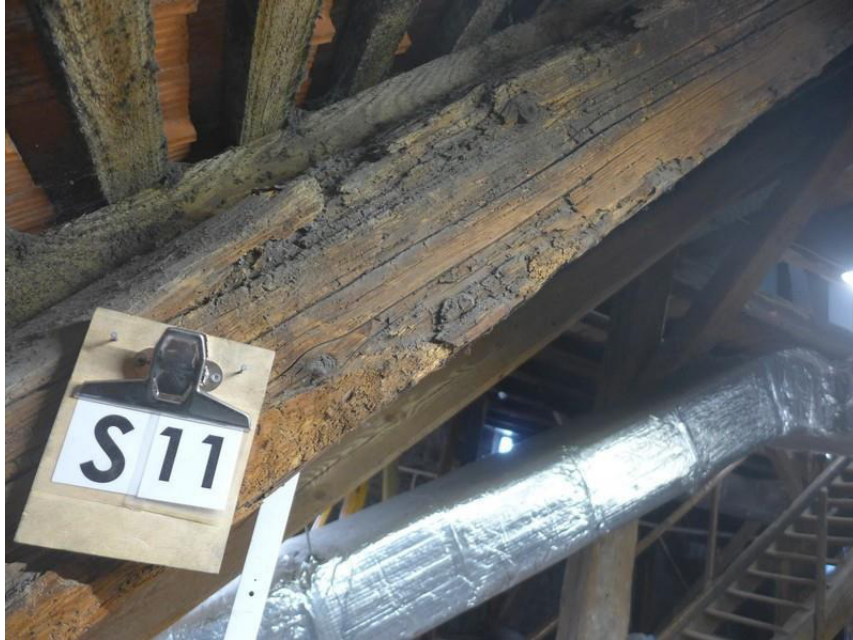
Bild Nr. 55

Rofen an Schadstelle S11. Der Rofen ist geschädigt vom Fußpunkt bis zum Kehlbalken.

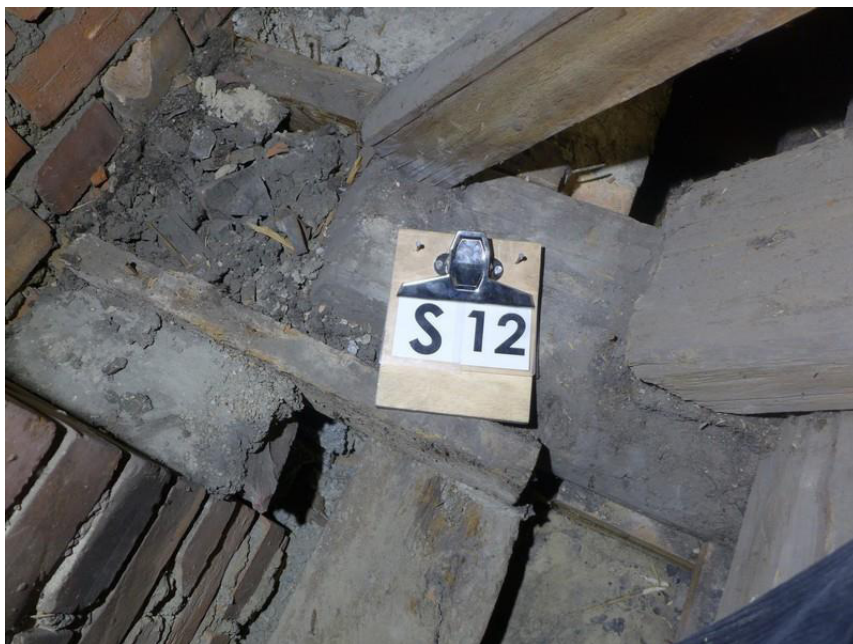
Bild Nr. 56

Schadstelle S 12. Deckenbalken ist nicht bauzeitlich und wurde vermutlich auf dem Unterzug gestoßen. Die Mauerlatte ist in diesem Bereich 20 cm nach außen versetzt.

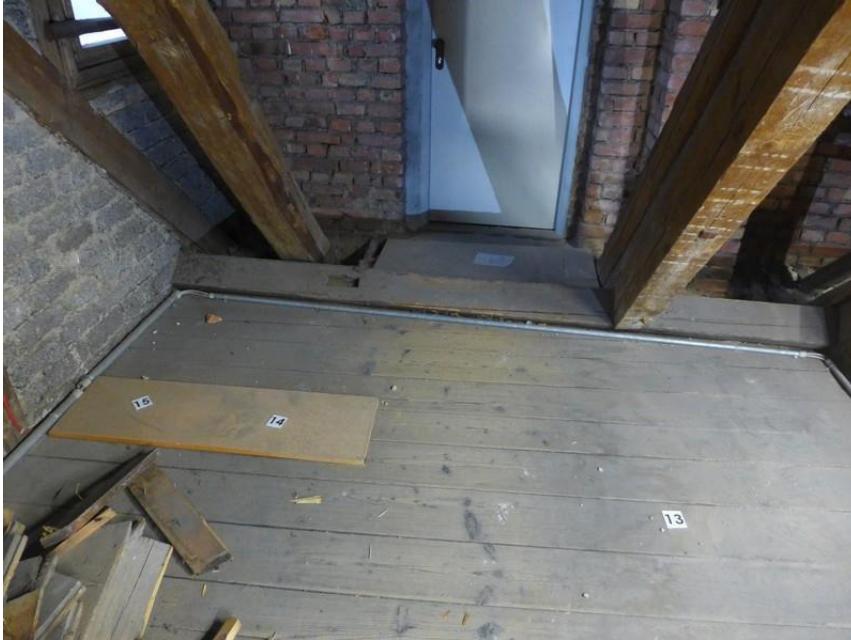
Bild Nr. 57

Deckenbalken S13- S15.  
Die Deckenbalken sind nicht bauzeitlich und wurden vermutlich auf dem Überzug gestoßen. Rufen sind ebenfalls nicht bauzeitlich und wurden an der Kehlbalckenlage gestoßen.

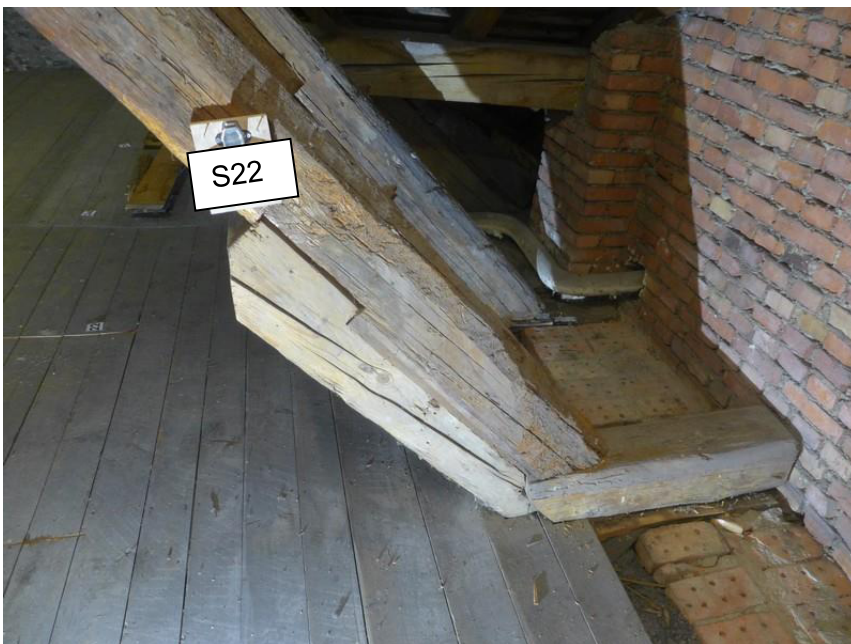
Bild Nr. 58

Deckenbalken S22 –S27  
sind vermutlich nicht bauzeitlich und auf Überzug gestoßen. Die Deckenbalken sind von drei Seiten eingemauert und in Bitumenpappe eingepackt und vermutlich auf der Unterseite geschädigt.

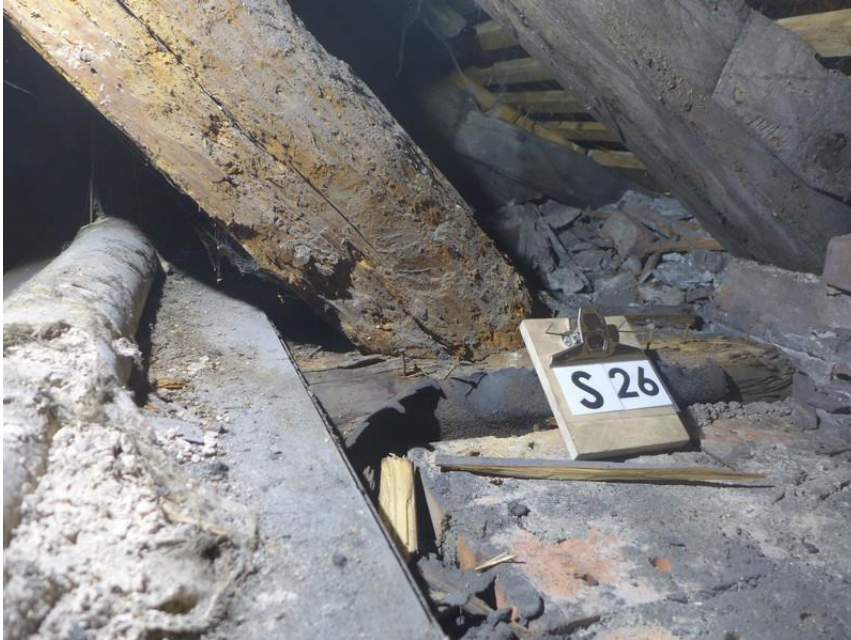
Bild Nr. 59

Die Rofen und Deckenbalken sind oberflächlich stark geschädigt.

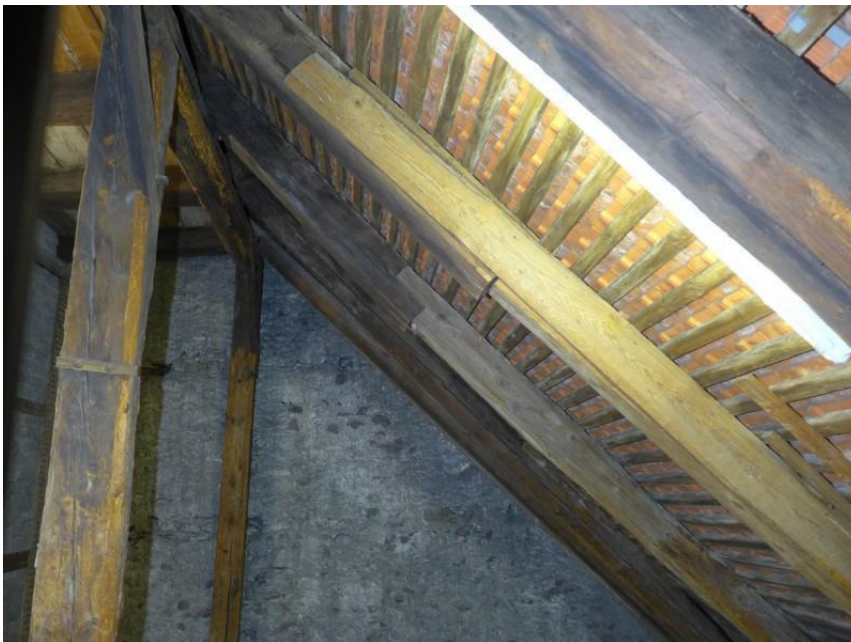
Bild Nr. 60

Die Rofen sind unterhalb des Stuhlrähms gestoßen.

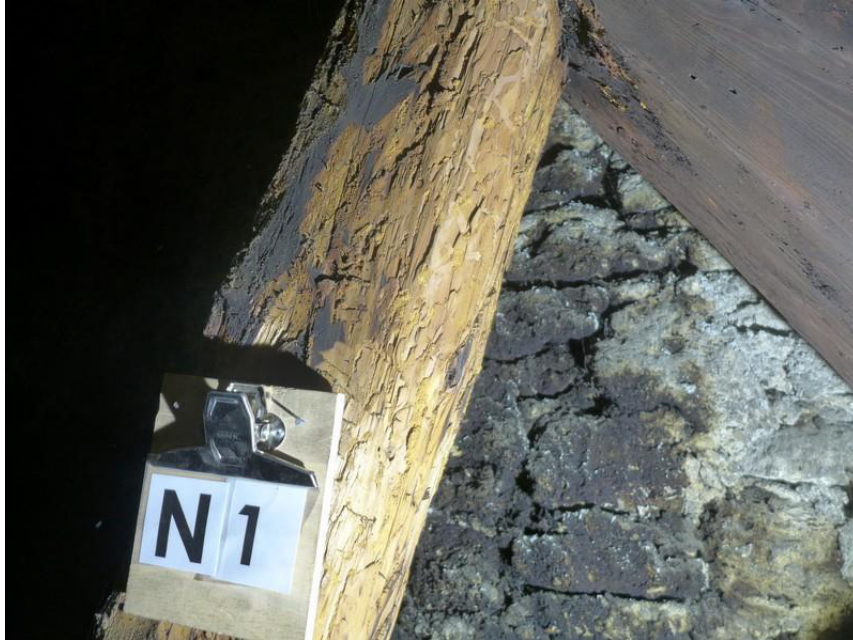
Bild Nr. 61

Das Stützholz des Rofens ist oberflächlich geschädigt durch einen Hausbockbefall. Die Schäden wurden bei einer Sanierungsmaßnahme abgebeilt.

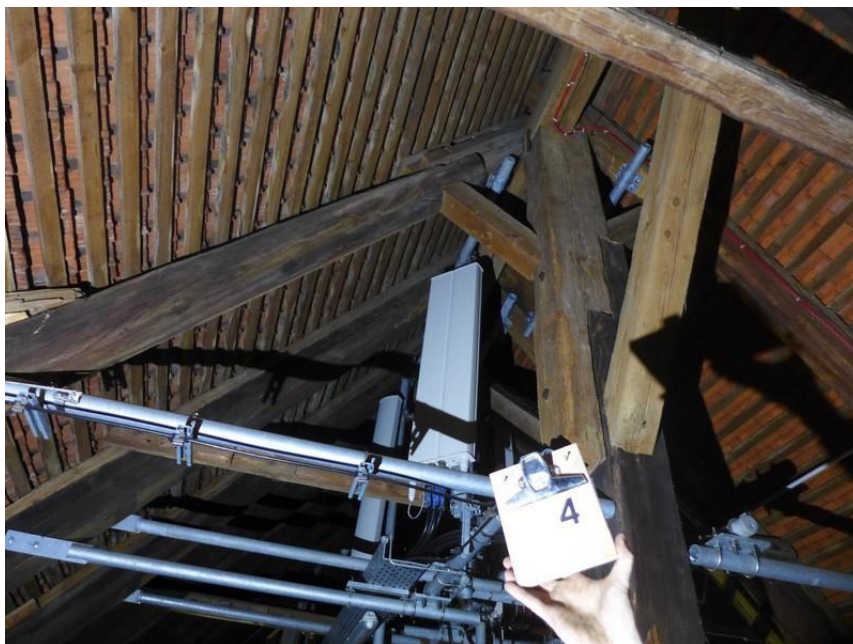
Der Firstständer wurde im oberen Bereich angeplattet. Die Rofen wurden ebenfalls mit Liegenden Blattstößen an den Bestand angeschlossen und mit Stützhölzern unterstützt.

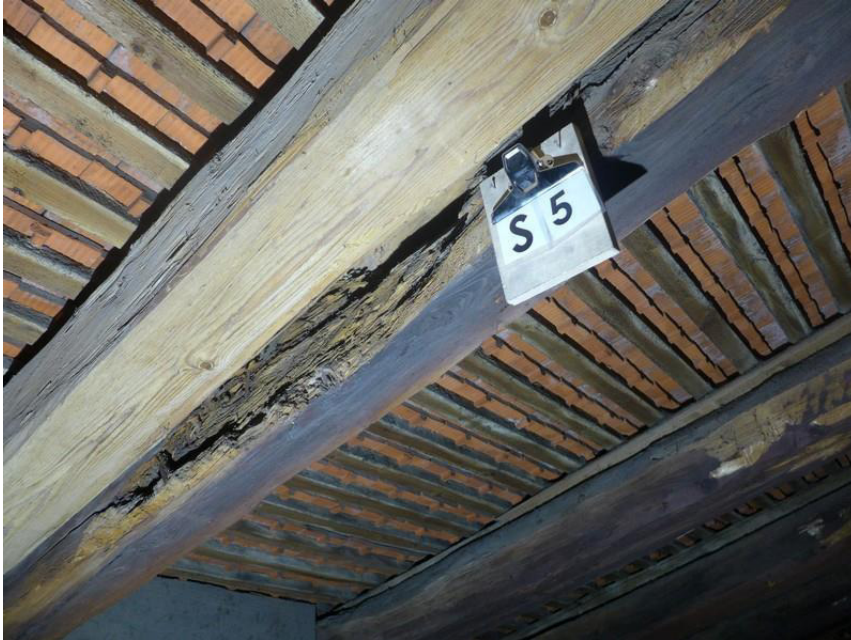
Bild Nr. 63

Der Rofen ist seitlich geschädigt und mit einem Beiholz verstärkt.

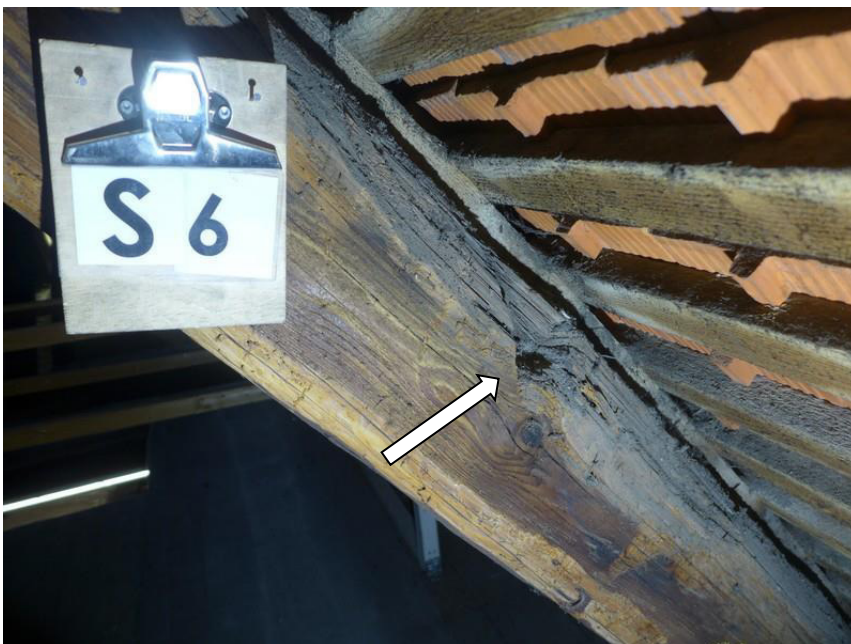
Hier ist die Kerbe einer vermutlich früheren Gabe sichtbar.

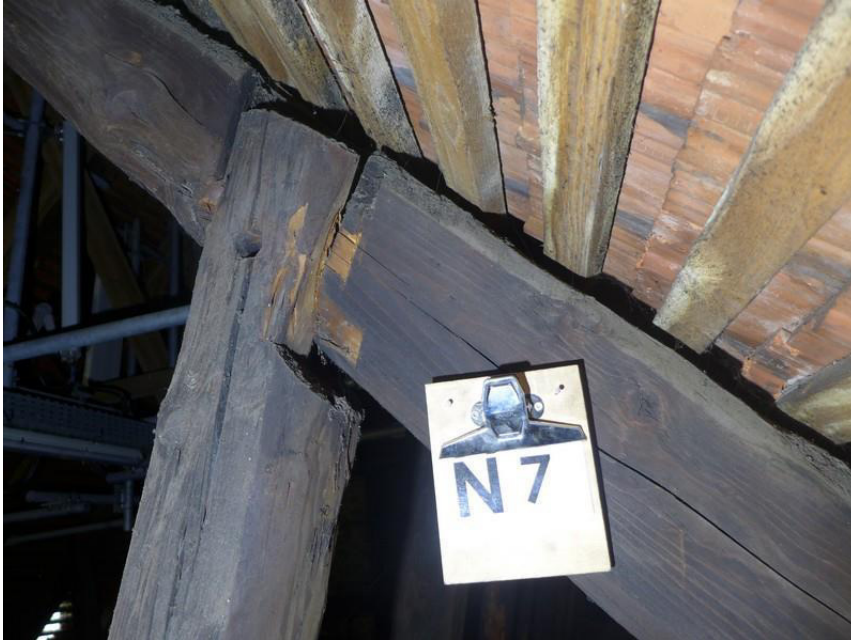
Der Holznagel vom Stützholz fehlt. Das Schwalbenschwanzblatt ist leicht ausgezogen.

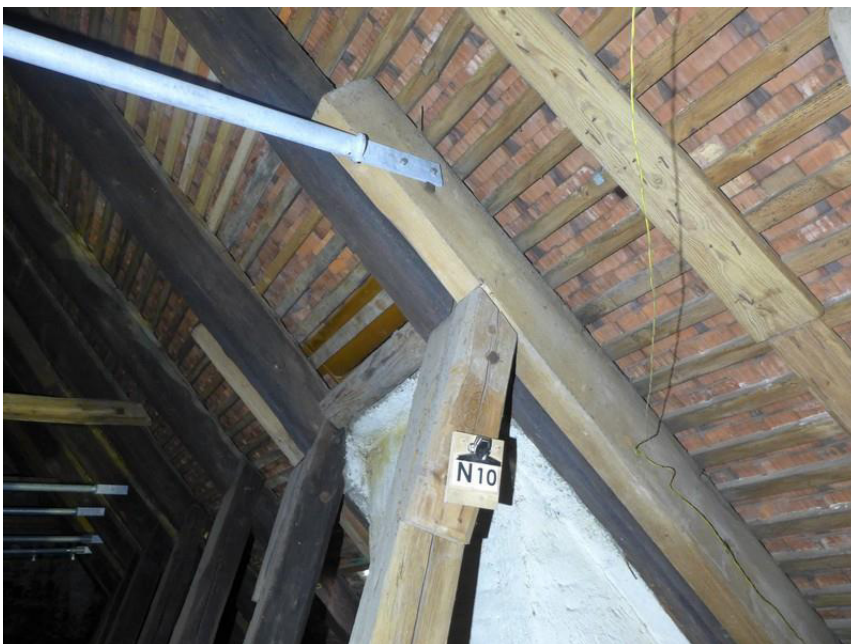
Am Rofen N10 wurde ein  
neuzeitliches Stützholz  
verbaut

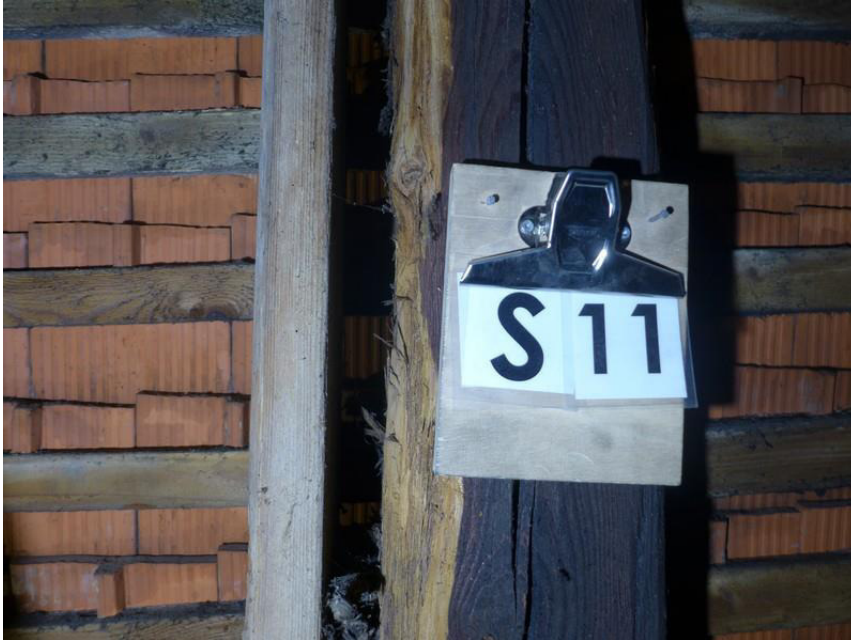
Bild Nr. 69

Der Sparren ist geschädigt. Seitlich wurde eine Brettflasche verbaut an der die Dachlattung befestigt wurde.

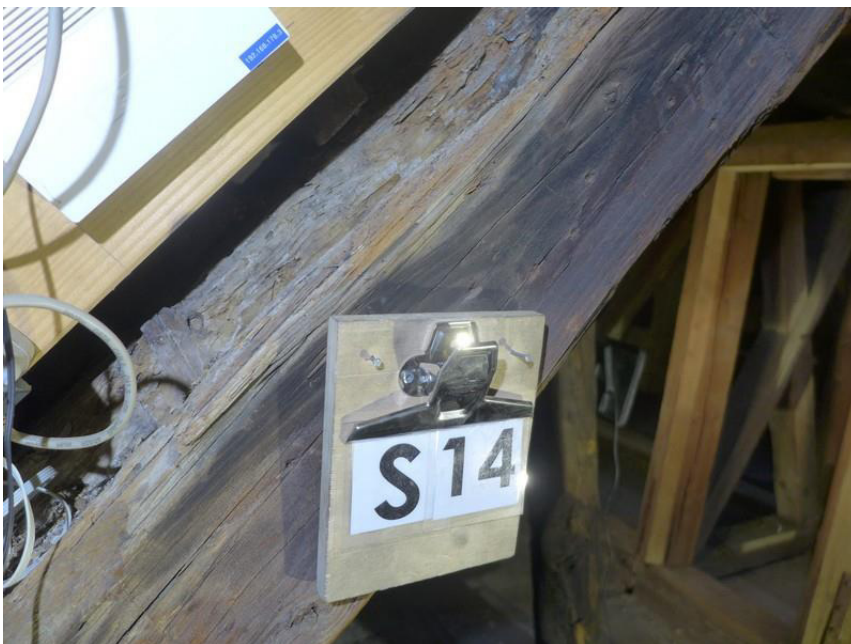
Der Sparren im Bereich der Dachgaube auf der Oberseite geschädigt.

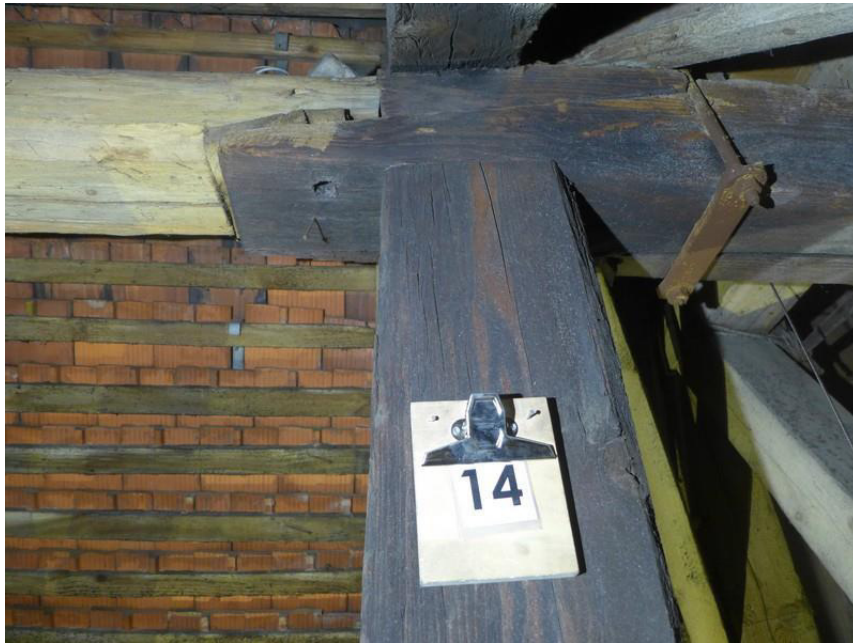
Bauzeitlicher  
Firsträhmstoß mit  
Schräglattstoß mit  
Stirnversatz.  
Neuzeitliches Firsträhm  
wurde nur aufgelegt ohne  
sichtbare  
Verbindungsmittel.

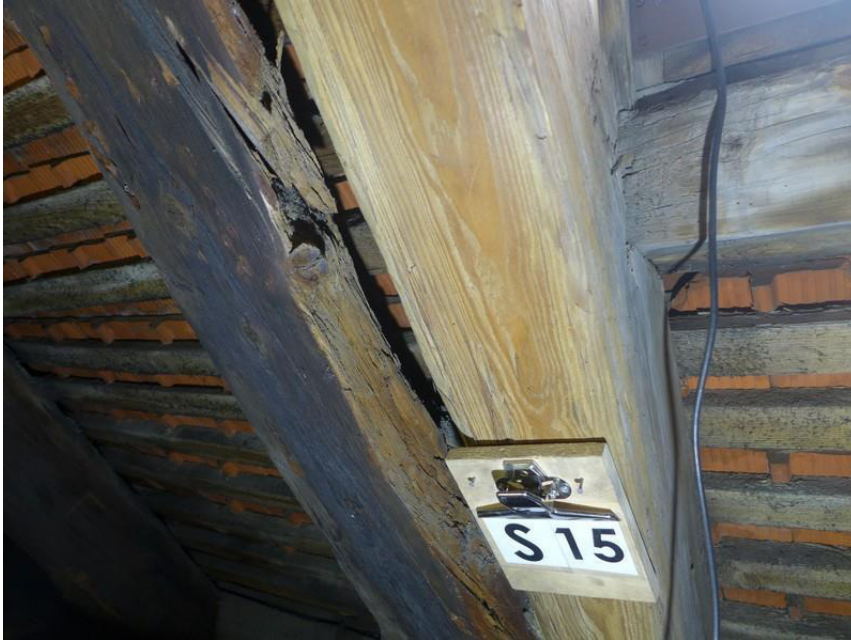
Bild Nr. 73

Der Rofen ist stark geschädigt. Seitlich wurde ein Reparaturholz verbaut.

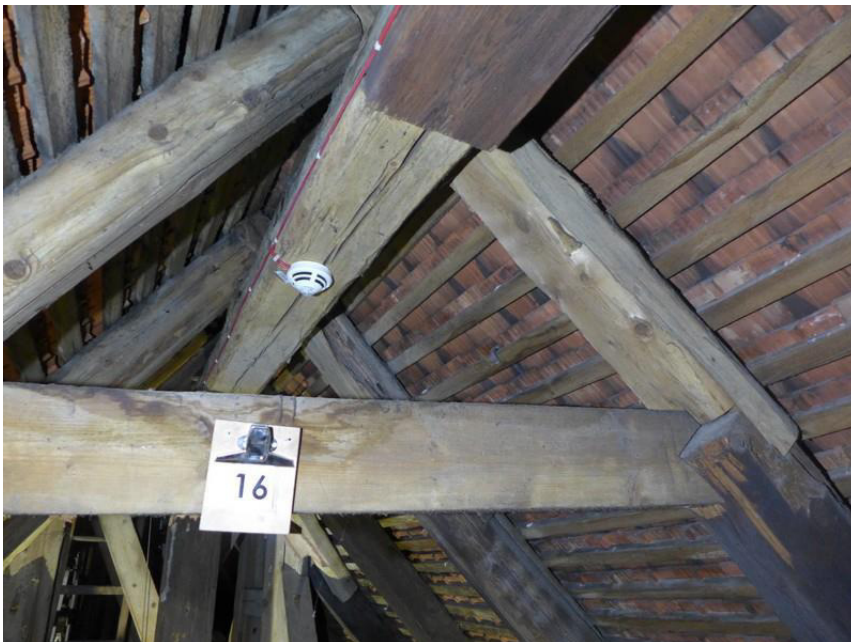
An dem vermutlich früheren Dachreiter wurde ein Druckriegel zwischen den Rofen verbaut. Die oberen Reparaturhölzer wurden nur stumpf angesetzt.

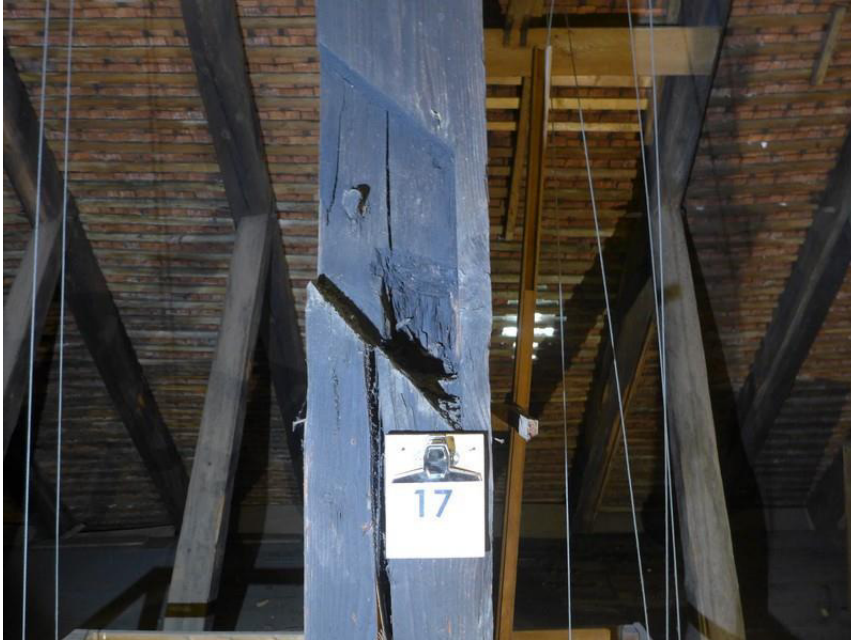
Bild Nr. 75

Am Firstständer zum Firststrähm fehlt das Kopfband.

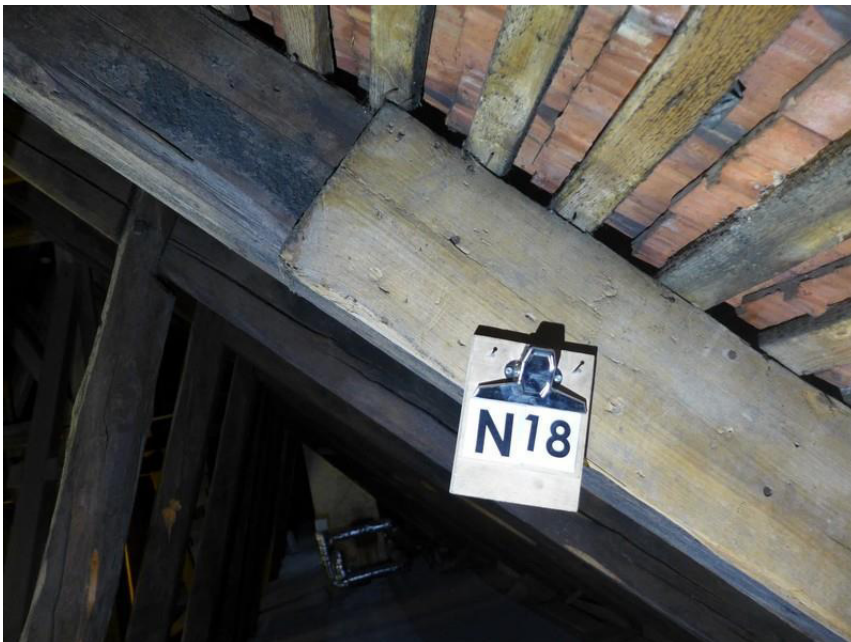
Geschädigter Rofen mit seitlicher Brettflasche als Reparatur.

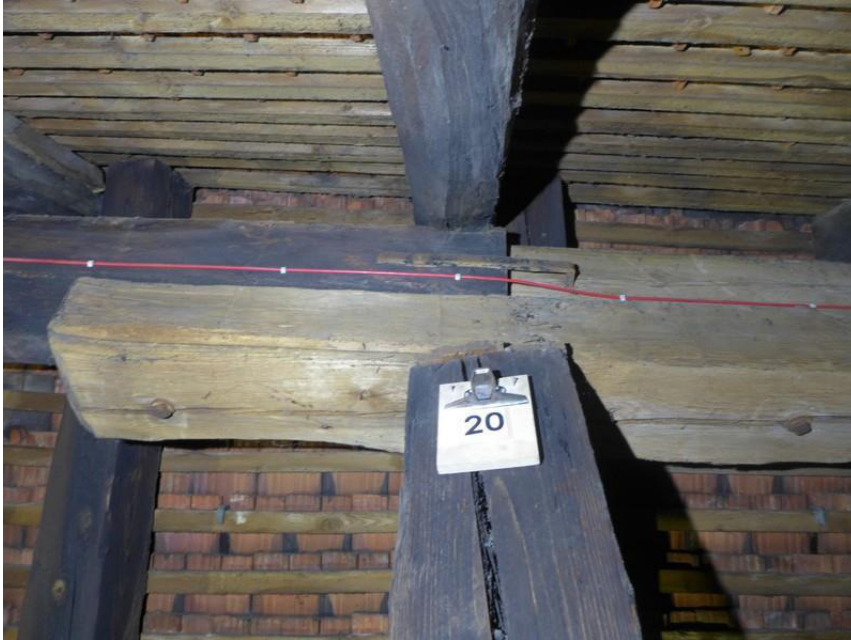
Der Ständer wurde gekürzt und darauf ein Sattelholz aufgelegt. Auf dem Sattelholz wurde das bauzeitliche Firsträhm mit dem Neuzeitlichen verbunden.

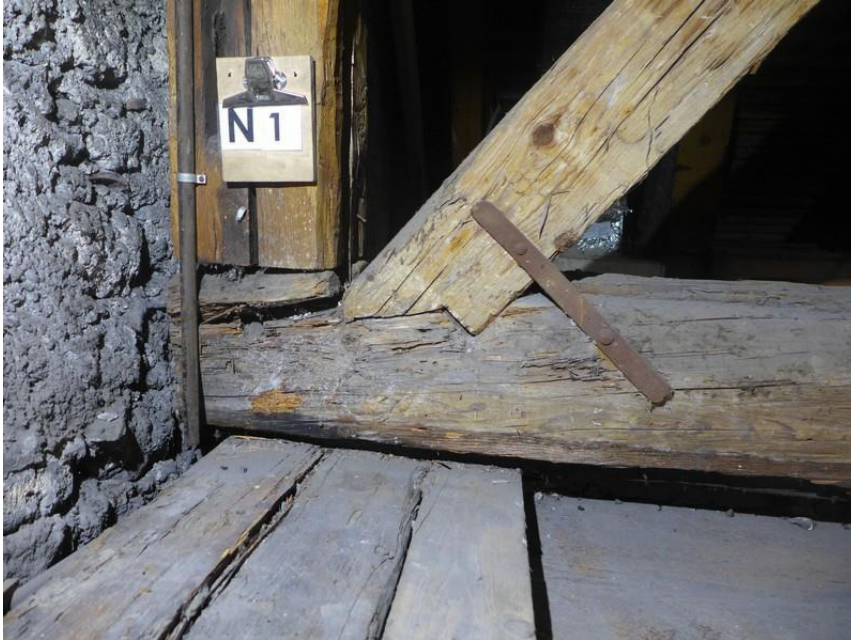
Das Vorholz des Versatzes ist abgeschert.

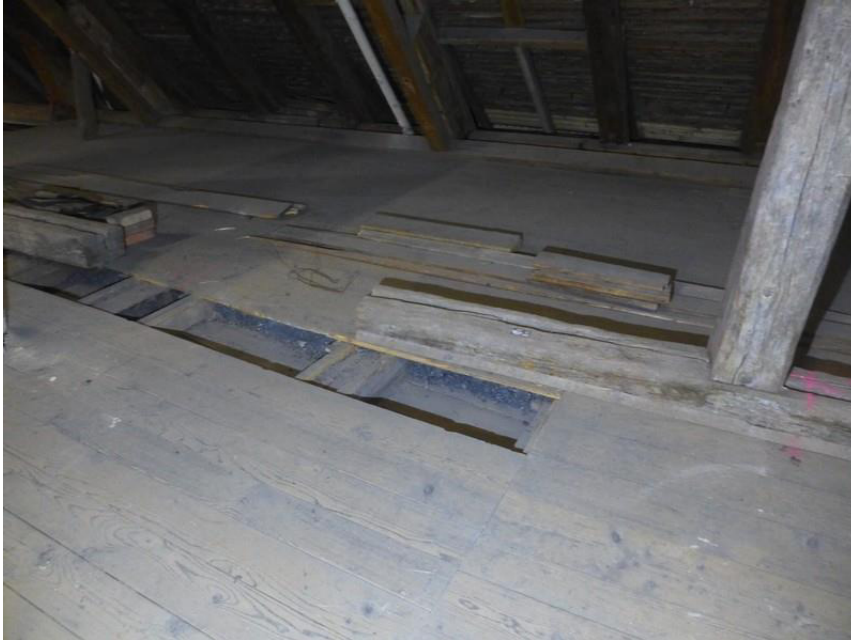
Von der Stuhlschwelle fehlt ein Stück von ca. 2,5m. Auf der Nordseite wurde vermutlich ein Großteil der Schwelle bei einer Umbaumaßnahme ausgetauscht.

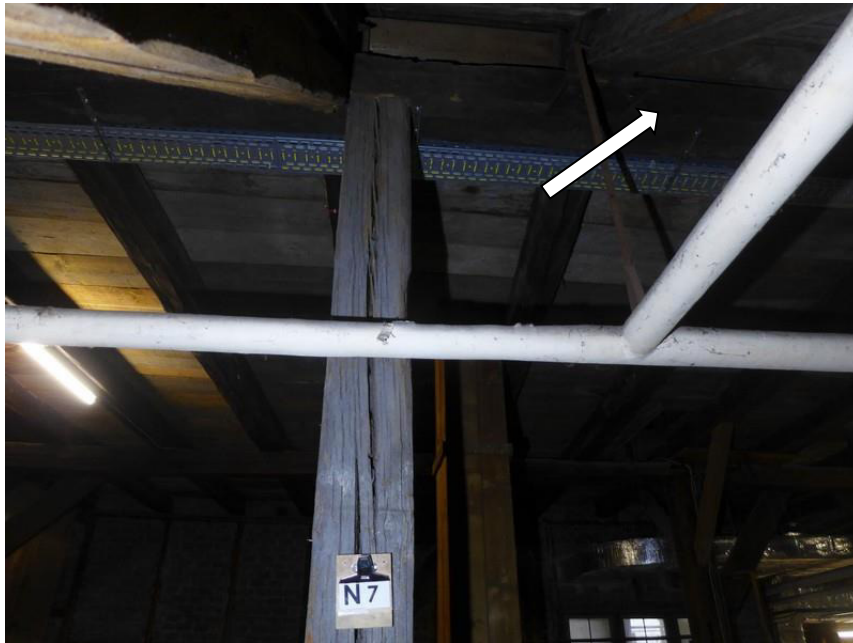
Der Ständer wurde vermutlich bei einer Bauphase ausgetauscht. Am Stuhlrähm ist eine Blattsasse sichtbar und am Ständer nicht.

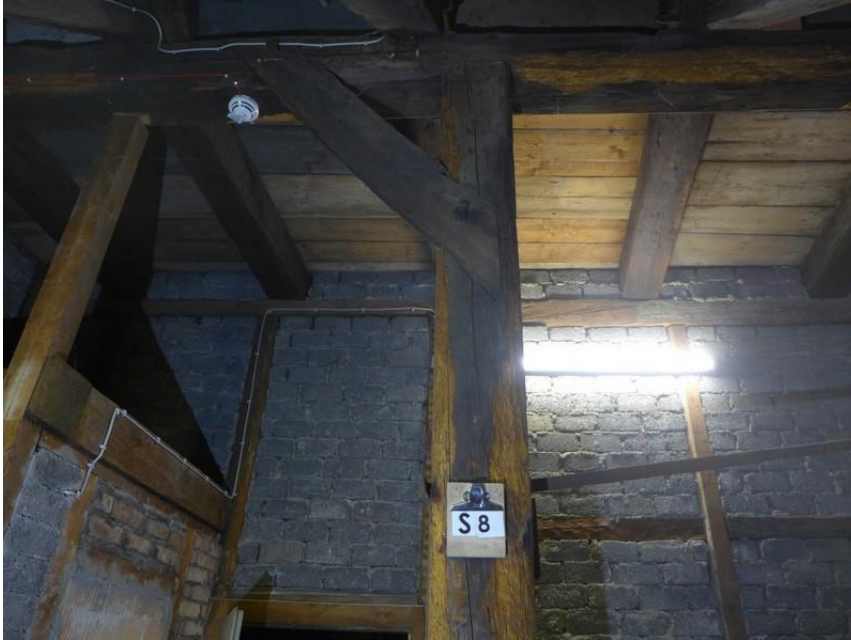
Bild Nr. 85

Vermutlich bauzeitlicher Ständer mit Kopfband. Am Ständer wurde eine Zugeisen vom Giebel befestigt.

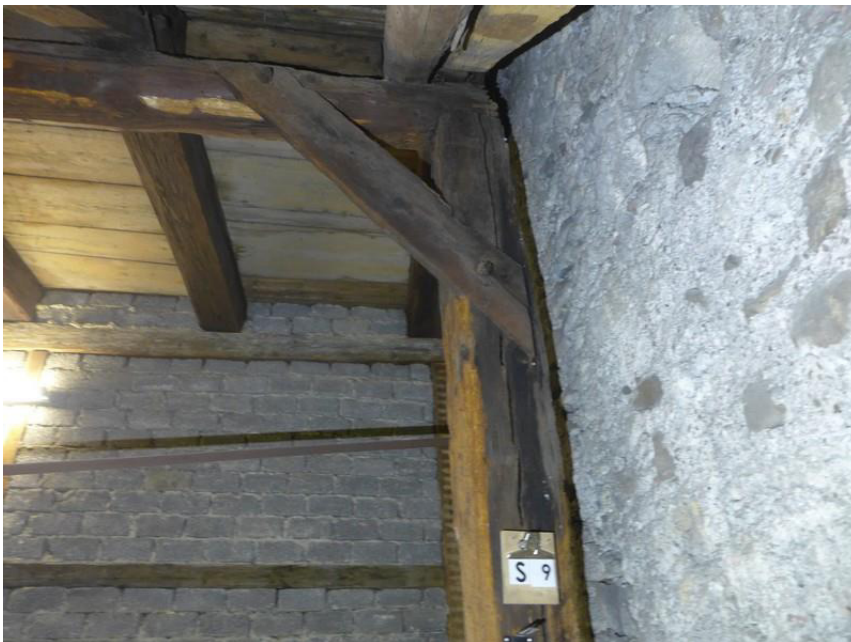
Stuhlrähm ist am Balkenkopf Richtung Giebel geschädigt.
