88214 Ravensburg
Weißenau-Mariatal
Friedhofsmauer
Kapelle St. Maria und Nikolaus
Befunderhebung

88214 Weißenau-Mariatal
Friedhofsmauer
Befunderhebung Putz- und Fassungsuntersuchung

Mai 2014

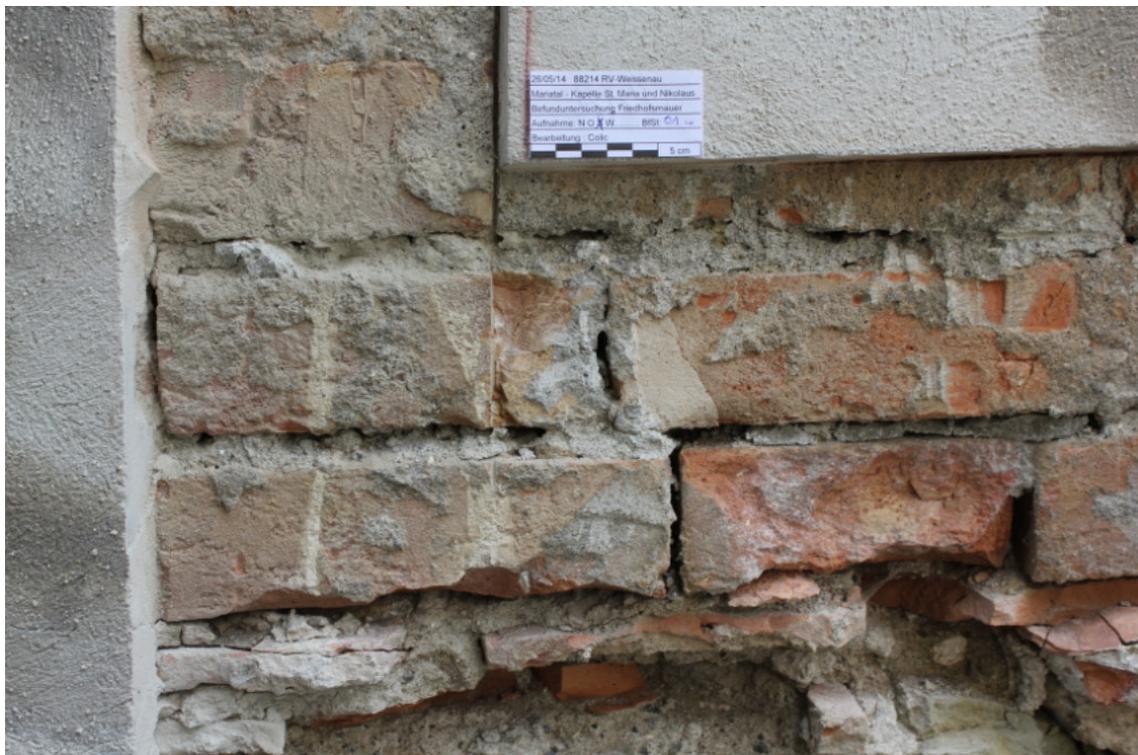
Aufnahme 1, Befundstelle 01

Befundstelle 01, Mauerwerk Süd Innenseite

Mauerwerk:	Felsstein bis a. 40 cm Höhe Zwischenräume mit flachen Ziegel ausgefüllt, darüber Ziegelmauerwerk (Ziegel 30 x 14x 7cm) Hell Gräulicher Fugenmörtel aus Kalkmörtel mit Kalkspatzen (Körnung 0-6), mit vermehrt sichtbaren schwarzen Kiessteinchen. Mauerwerkkrone ca. 8 cm hoch aus Beton
1. Putzphase	Reste von hell gräulichem Kalkmörtel auf Ziegelmauerwerk
2. Putzphase	grauer Zementputz ca. 2- 4 cm stark
Abdeckung:	Biberschwarz und Fristziegel

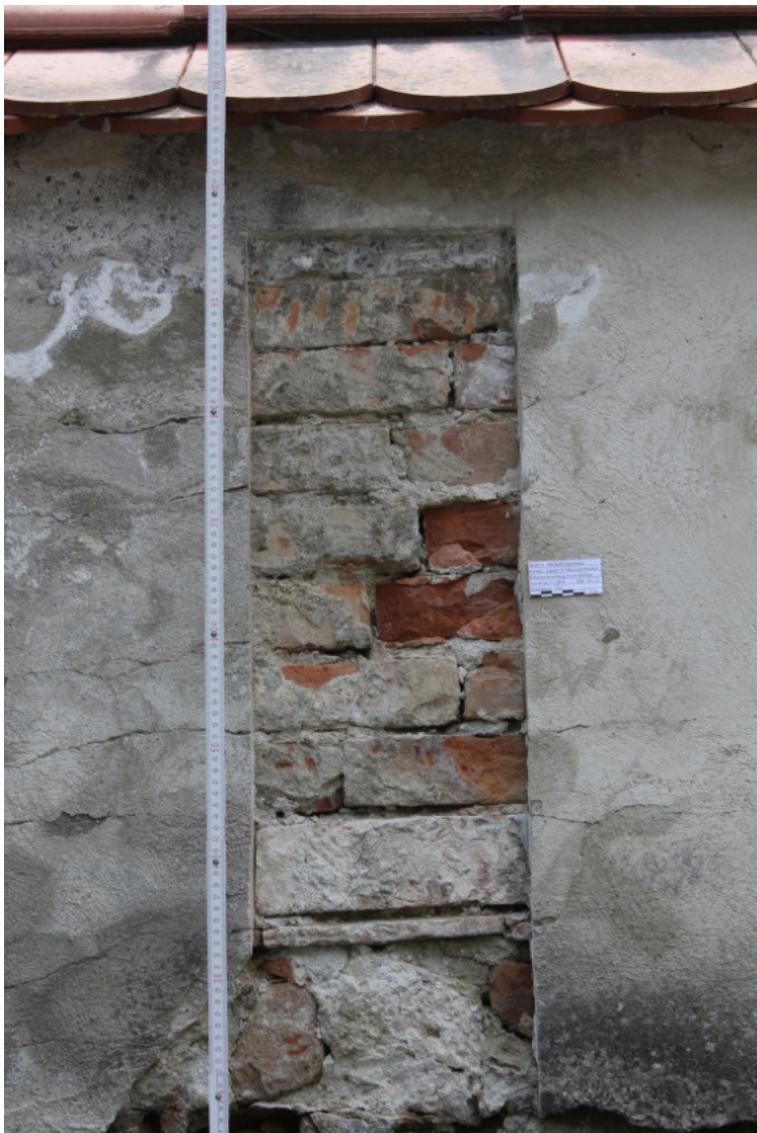
Aufnahme 3, Befundstelle 02

Befundstelle 02, Mauer Süd Innenseite

Mauerwerk:	Felsstein bis ca. 40 cm Höhe Zwischenräume mit flachen Ziegel ausgefüllt, darüber Ziegelmauerwerk (Ziegel 30 x 14x 7cm) Hell Gräulicher Fugenmörtel aus Kalkmörtel mit Kalkspatzen (Körnung 0-6), mit vermehrt sichtbaren schwarzen Kieselsteinchen.
1. Putzphase	Mauerwerkkrone ca. 15 cm hoch aus Beton
2. Putzphase	Reste von hell gräulichem Kalkmörtel auf Ziegelmauerwerk grauer Zementputz ca. 2- 4 cm stark
Abdeckung:	Biberschwarz und Fristziegel

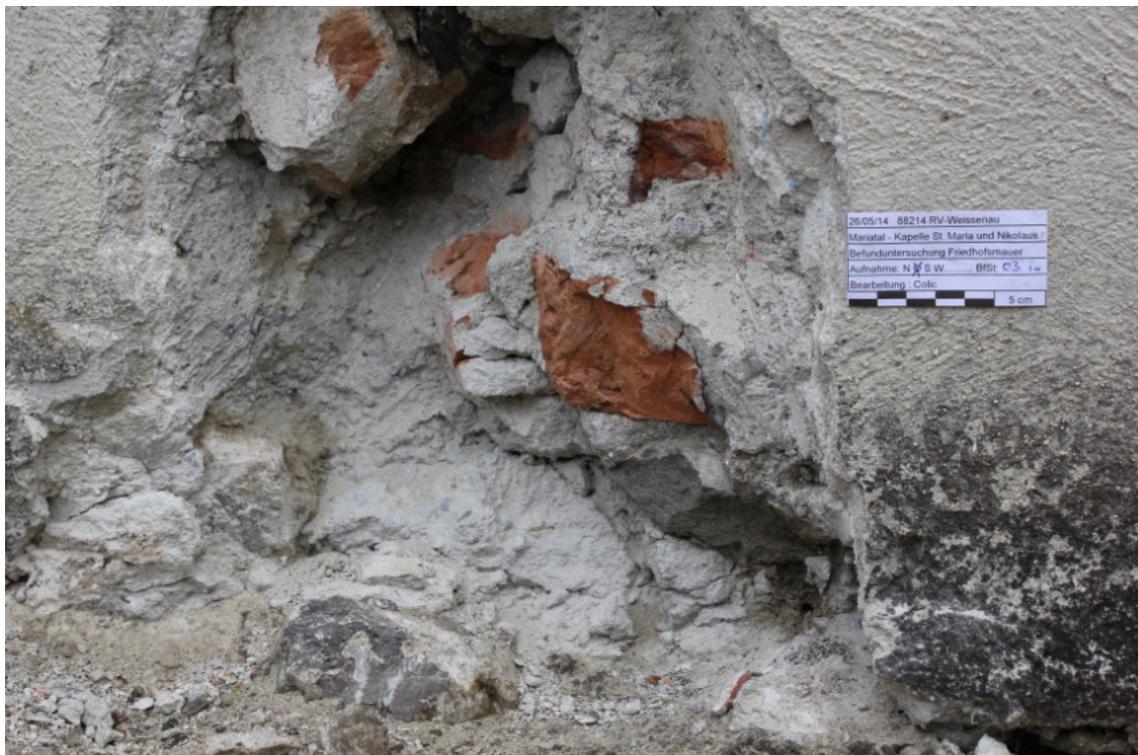
Aufnahme 4, Befundstelle 03

Befundstelle 03, Mauer Ost Innenseite

Mauerwerk: Felsstein bis ca. 20 cm Höhe Zwischenräume mit flachen Ziegel ausgefüllt, darüber Ziegelmauerwerk (Ziegel 30 x 14x 7cm) Hell Gräulicher Fugenmörtel aus Kalkmörtel mit Kalkspatzen (Körnung 0-6), mit vermehrt sichtbaren schwarzen Kiessteinchen.
Mauerwerkkrone ca. 15 cm hoch aus Beton

1. Putzphase Reste von hell gräulichem Kalkmörtel auf Ziegelmauerwerk
2. Putzphase grauer Zementputz ca. 2- 4 cm stark auch in tiefen Fehlstellen der Mauerwerk anzutreffen

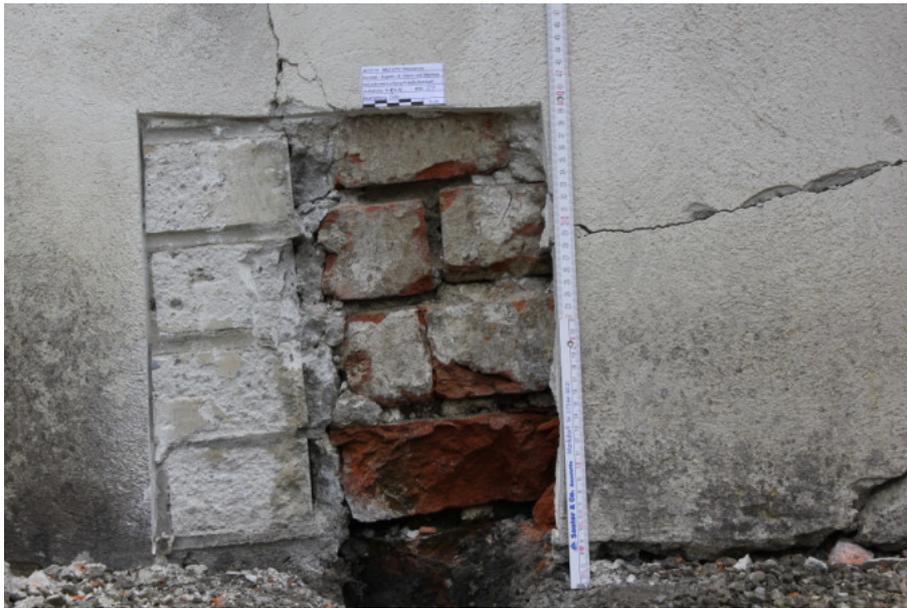
Aufnahme 5, Befundstellen 04

Befundstelle 04, Mauer Ost Innenseite Pfeiler/Einfahrt

Mauerwerk:	Ziegelmauerwerk (Ziegel 30-31 x 14x 7cm) Hell Gräulicher Fugenmörtel aus Kalkmörtel mit Kalkspatzen (Körnung 0-6), mit vermehrt sichtbaren schwarzen Kiessteinchen.
1. Putzphase	Reste von hell gräulichem Kalkmörtel auf Ziegelmauerwerk
Mauerwerk:	weißer Kalksandstein, mit vor mal s sichtbarem Fugenbild
2. Putzphase	grauer Zementputz ca. 1- 3 cm stark

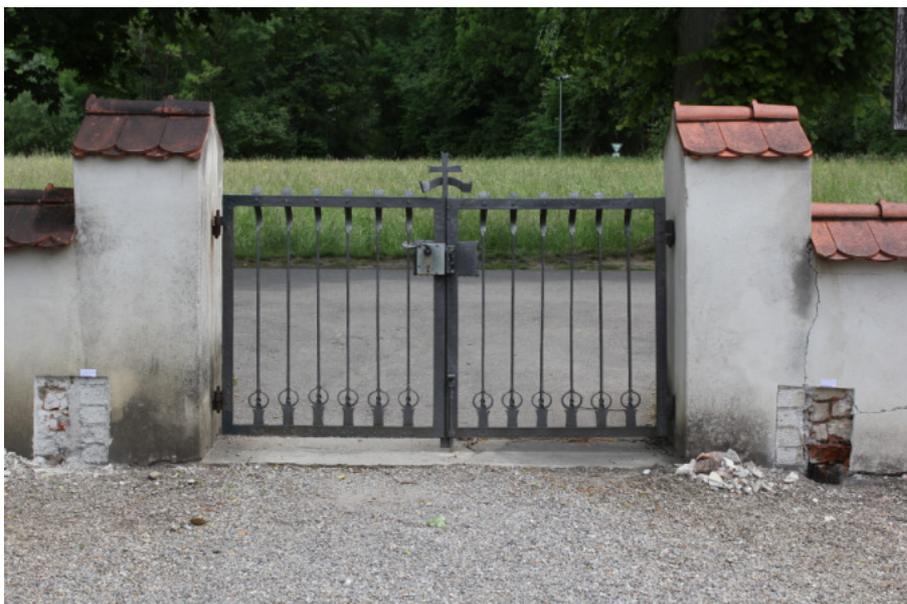
Aufnahme 6, Befundstelle 04+05

Befundstelle 05, Mauer Ost Innenseite Pfeiler/Einfahrt

Vgl. Befund 04

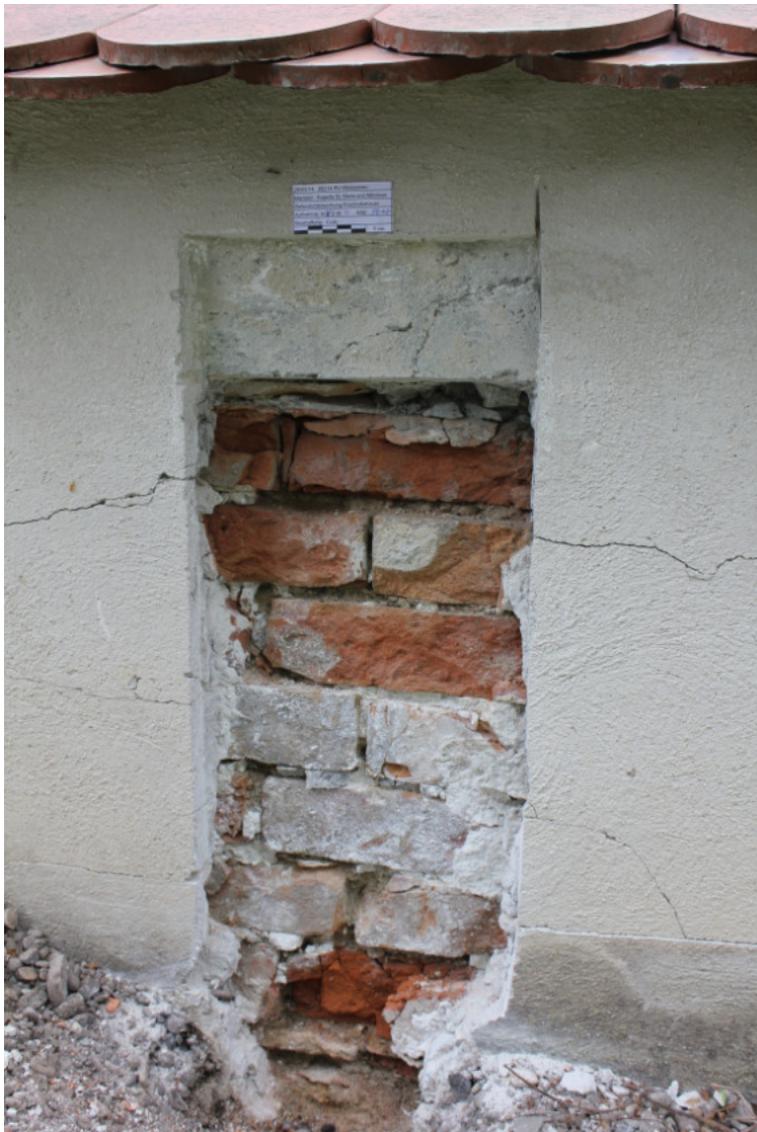
Aufnahme 7, Befundstelle 06

Befundstelle 06, Mauer Ost Außenseite

Mauerwerk:	Felsstein im Erdreich, darüber Ziegelmauerwerk (Ziegel 30 x 14x 7cm) Hell Gräulicher Fugenmörtel aus Kalkmörtel mit Kalkspatzen (Körnung 0-6), mit vermehrt sichtbaren schwarzen Kieselsteinchen. Mauerwerkkrone ca. 15 cm hoch aus Beton
1. Putzphase	Reste von hell gräulichem Kalkmörtel auf Ziegelmauerwerk
2. Putzphase	grauer Zementputz ca. 2- 4 cm stark
Abdeckung:	Biberschwarz und Fristziegel

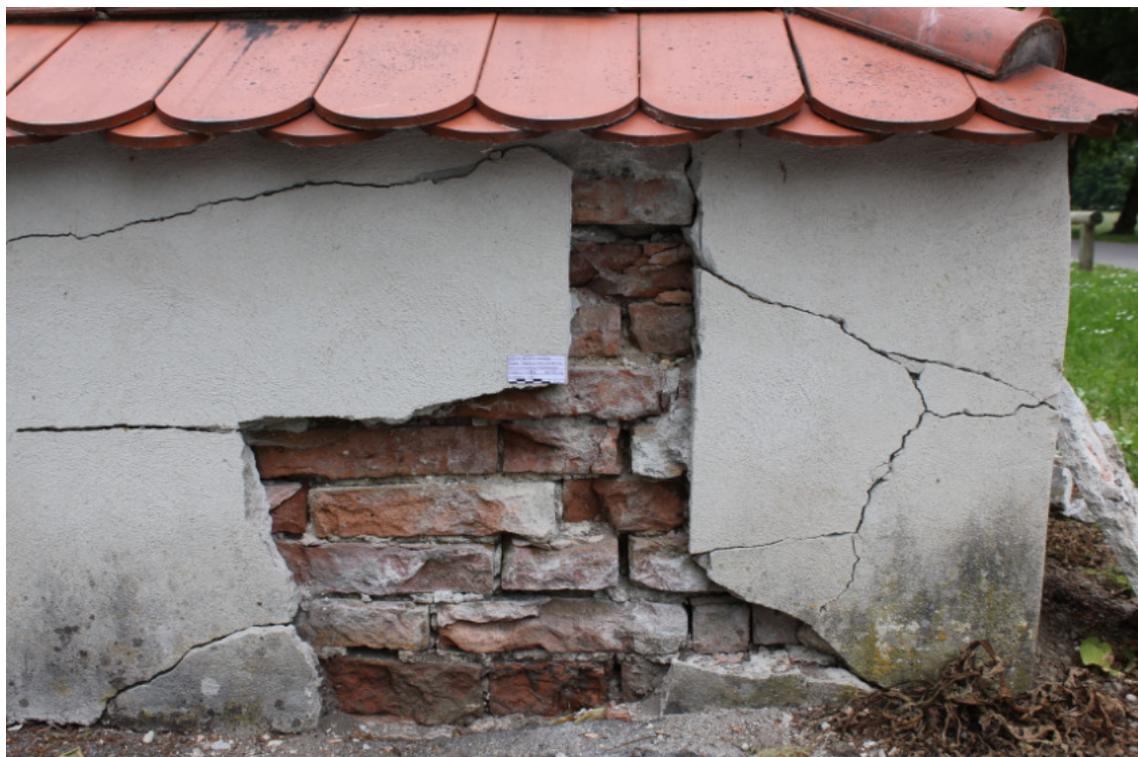
Aufnahme 8, Befundstelle 07

Befundstelle 07, Mauer Süd Außenseite

Mauerwerk:	Felsstein im Erdreich, darüber Ziegelmauerwerk (Ziegel 30 x 14x 7cm) Hell Gräulicher Fugenmörtel aus Kalkmörtel mit Kalkspatzen (Körnung 0-6), mit vermehrt sichtbaren schwarzen Kieselsteinchen. Mauerwerkkrone ca. 8 cm hoch aus Beton
1. Putzphase	Reste von hell gräulichem Kalkmörtel auf Ziegelmauerwerk
2. Putzphase	grauer Zementputz ca. 2- 4 cm stark
Abdeckung:	Biberschwarz und Fristziegel

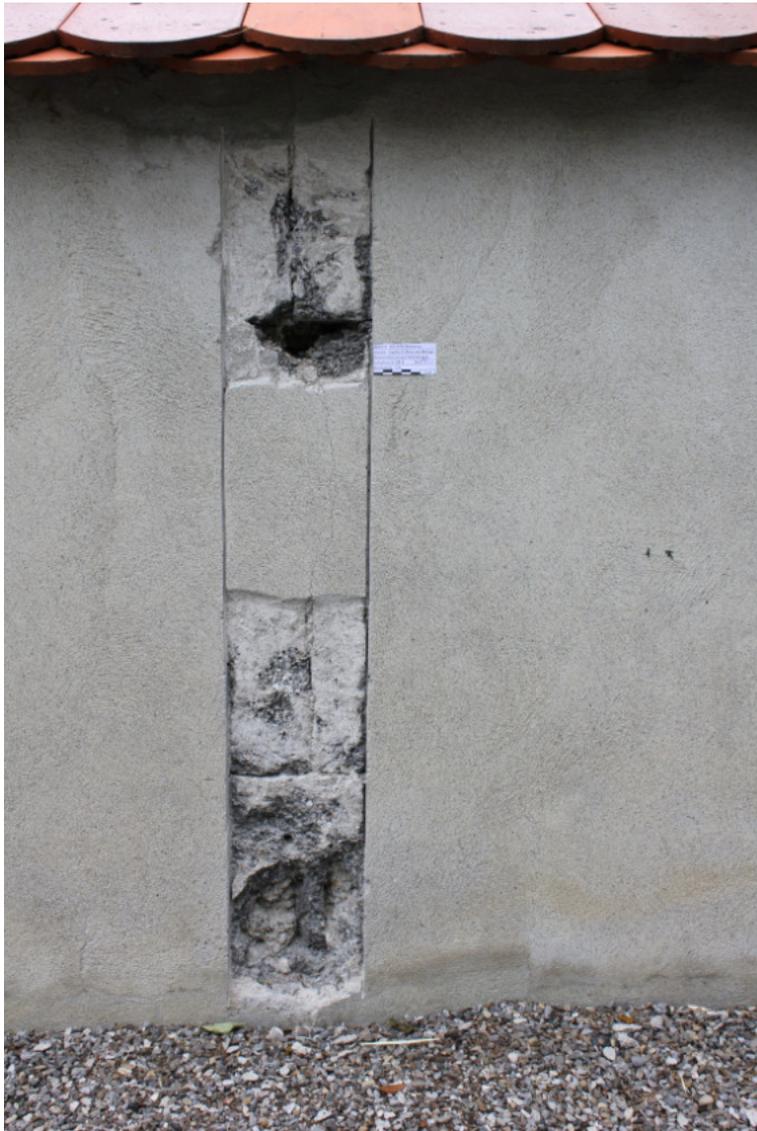
Aufnahme 9 Befundstelle 08

Befundstelle 08, Mauer Süd Außenseite

Mauerwerk: Gussbeton mit grober Kieszuschlag und eingearbeitet
Eisenarmierung
1. Putzphase grauer feiner Zementputz ca. 1 cm stark
Abdeckung: Biberschwarz und Fristziegel

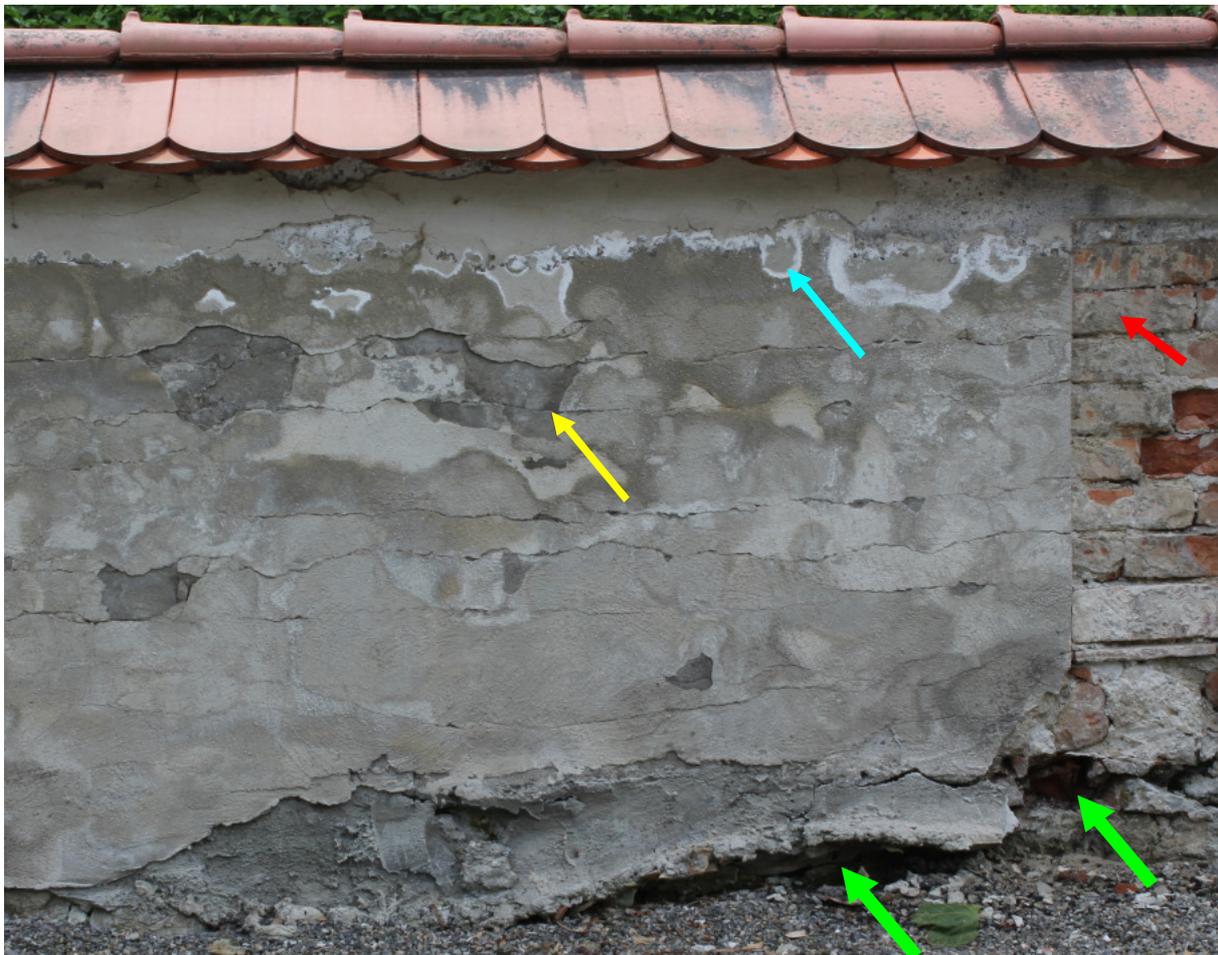
Der **historische Putzbestand** ist durch Witterungseinflüsse und früher durchgeführte Instandsetzungsmaßnahmen stark **reduziert** oder vollständig abgängig. Der Restbestand an historischem Verputz /Kalkputz ist mürbe und haftet nur schwach auf dem Ziegelmauerwerk. Das historische Ziegelmauerwerk weist Risse und Fehlstellen auf. Durch Absenkung des Bodenniveaus im Friedhofsareal neigt sich die Mauer nach Innen zum Friedhof. Der heutige Sichtputz/Zementputz ist stellenweise verfärbt es zeigen sich **Salzausblühungen** durch aufsteigende Mauer und über die Risse eindringende Feuchtigkeit. Der Zementputz löst sich **schalenartig** ab, dabei kommt es zu Abrissen zwischen Ziegelmauerwerk und Zementputz und zwischen den **Zementschichten** untereinander.

Der Boden im inneren Bereich des Friedhofsareals hat sich abgesenkt, es haben sich größere **Hohlstellen** zwischen Sichtputz und Erdbereich ausgebildet über die vermehrt Feuchtigkeit in das Fundament eindringt. Vgl. Aufnahme 24-26, 32-33

Schadensbild Innenseite

Auf Anleitung und Überwachung durch einen Statiker Abgraben des Fundamente durch Erdbaufirma. Abschnittweise Unterfangen der Mauer durch Mauerer. Eventuell Verpressen von Mauerwerksrissen. Abkoppeln der Mauer von Teerfläche Straßenseite. Unter Umständen Drainage einbauen. Durchführung von entsprechenden Fachfirmen.

Freilegen des Mauerwerks durch erschütterungsarmes Entfernen des Zementputzes. Herauslösen / herauskratzen des Zementputzes aus den Mauerwerksfugen. Austrocknen lassen des Mauerwerks über einen gewissen Zeitraum. Zeitspanne ist witterungsabhängig. Entfernen Schmutzablagerungen mechanisch mit Nylonbürste unter Zuhilfenahme eines Wasserdampfgerätes mit geringem Druck. Mikrobiologischen Befall mit Keim Algizid behandeln. Festigen des mürben Fugenmörtels und dem Restbestand des Kalkputzes durch druckloses Fluten mit Kieselsäureester.

Tiefe Fehlstellen im Mauerwerk mit Kalkmörtel ausverfeinern. Mauerwerk mit Kalkmörtel verputzen. Materialvorschlag: Holzgebrannter Sumpfkalk, gewaschener Sand, naturhydraulischer Kalk.

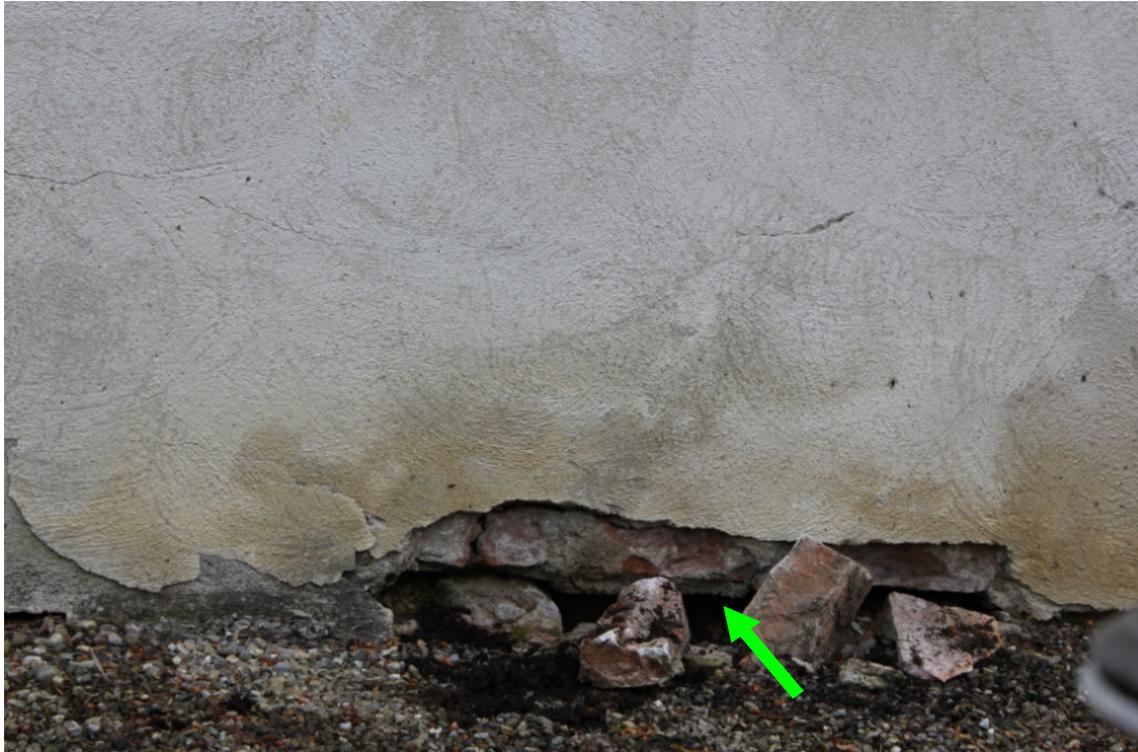
Schadensbild: Fehlstellen im historischen Mauerwerk

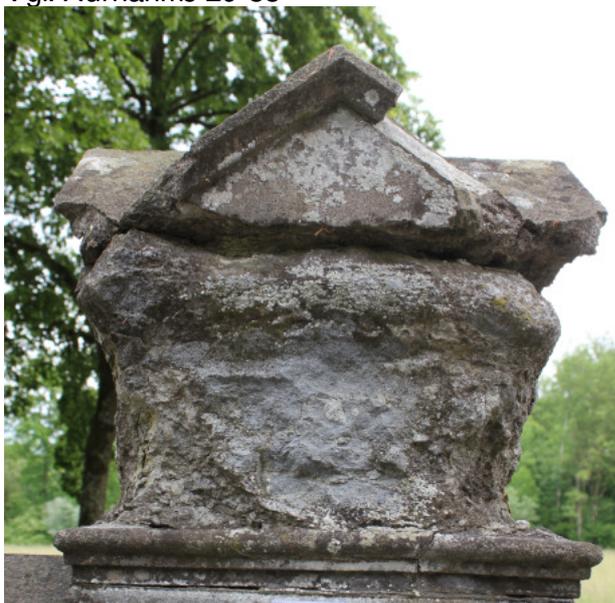
Größere Fehlstellen treten vorwiegend an den Kapitellen der Pfeiler auf. Teilweise sind Risse im den Waschbetonteilen bei früheren Instandsetzungsmaßnahmen mit Kunstharz verpresst worden. Jedoch sind weiterhin tiefer quer verlaufende Risse in den Washtonplatten erkennbar. Der Mikrobiologische Befall verursacht durch den angrenzenden Baumbestand ist in Teilbereich gravierender als auf den übrigen Flächen. Vgl. Aufnahme 29-33

Schadensbild: Schäden am Kapitell

Reinigen der Oberflächen. Oberflächen mit Algizid behandeln. Risse und Fehlstellen im Waschbeton, Feinputz und Kapitellen sind in Art und Technik dem Bestand entsprechend zu ergänzen.

Die stark verwitterten Kapitelle sollten durch neue Repliken ersetzt werden.

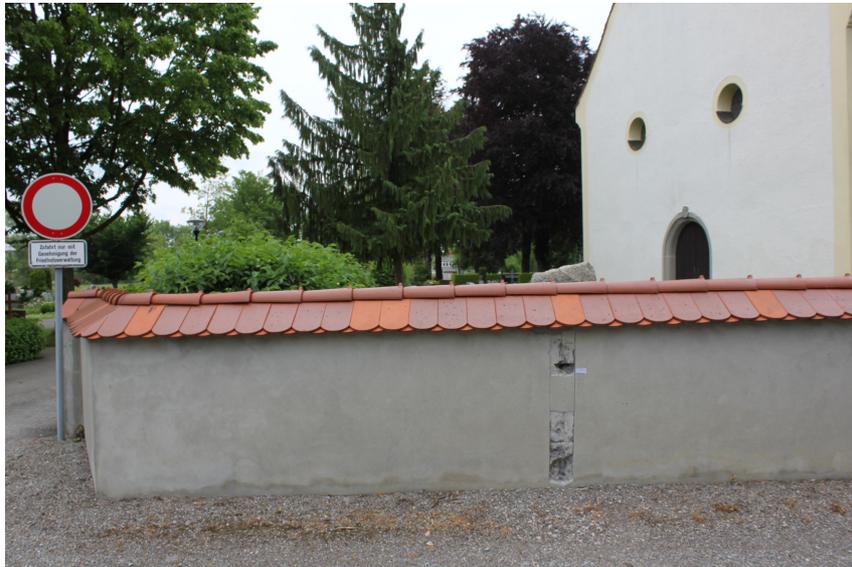
Das Mauerstück im Einfahrtsbereich ist in einem relativ guten Zustand. Es sind Verfärbungen im angrenzenden Erdbereich im Sichtputz erkennbar.

Schadensbild: Mauer

Der jüngste Mauerteil soll im Gesamtkonzept der anstehenden Sanierungsarbeiten mit berücksichtigt bzw. einbezogen werden.
