Ravensburg

Burgstraße 14

Bauhistorische Kurzuntersuchung

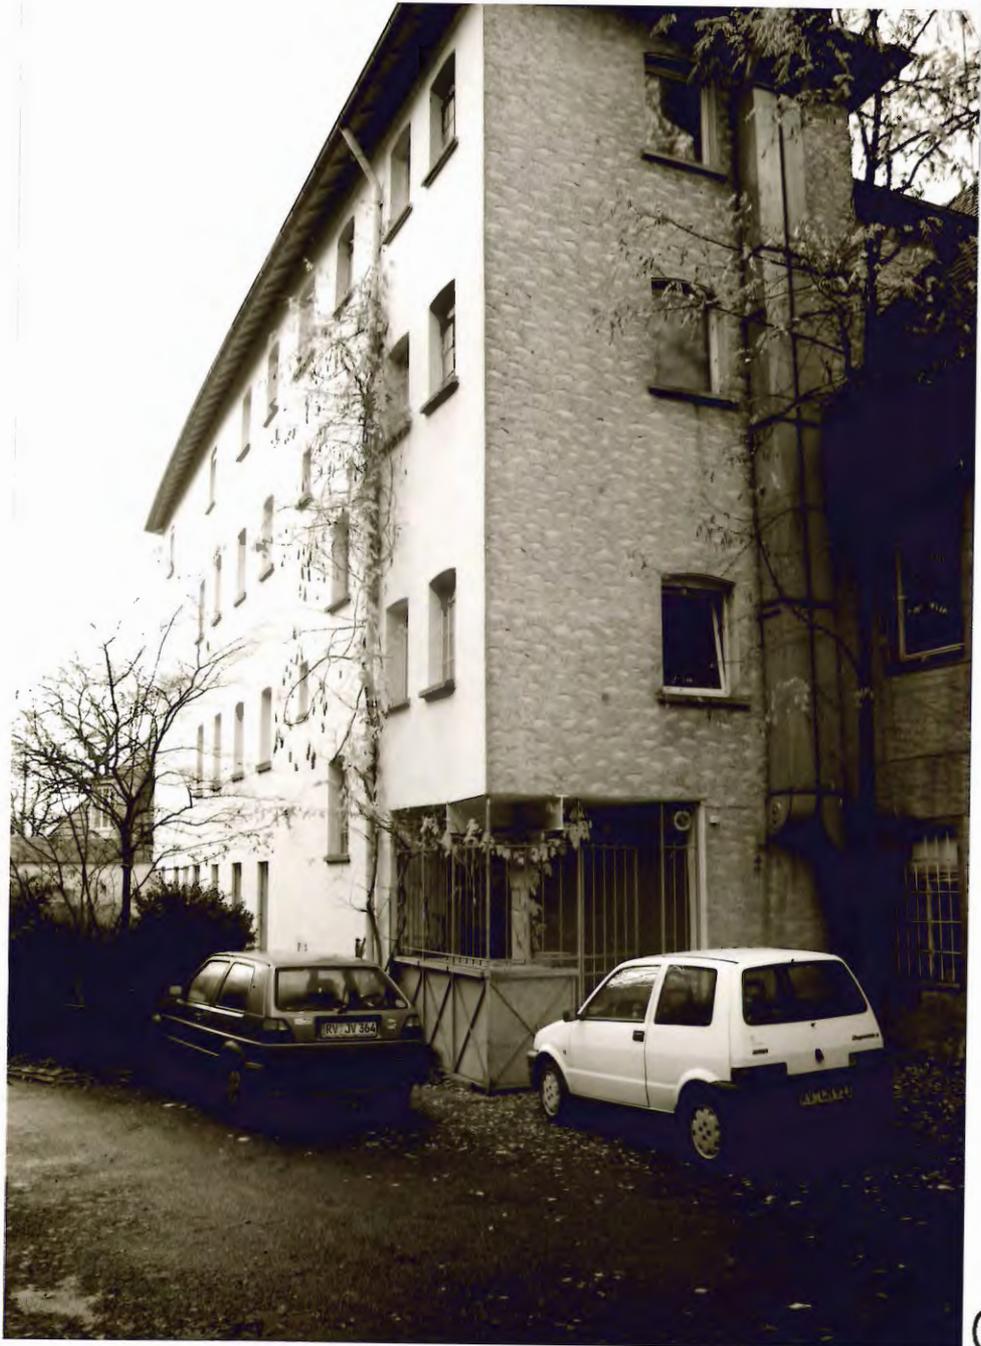
④

- 3) Blick von Osten auf die Nordostecke des Gebäudes.
- 4) Blick von Nordosten entlang des südöstlichen Seitenflügels nach Süden.
- 5) Großer Keller unter dem Hauptgebäude. Blick durch den nördlichen Kellerteil nach Osten.

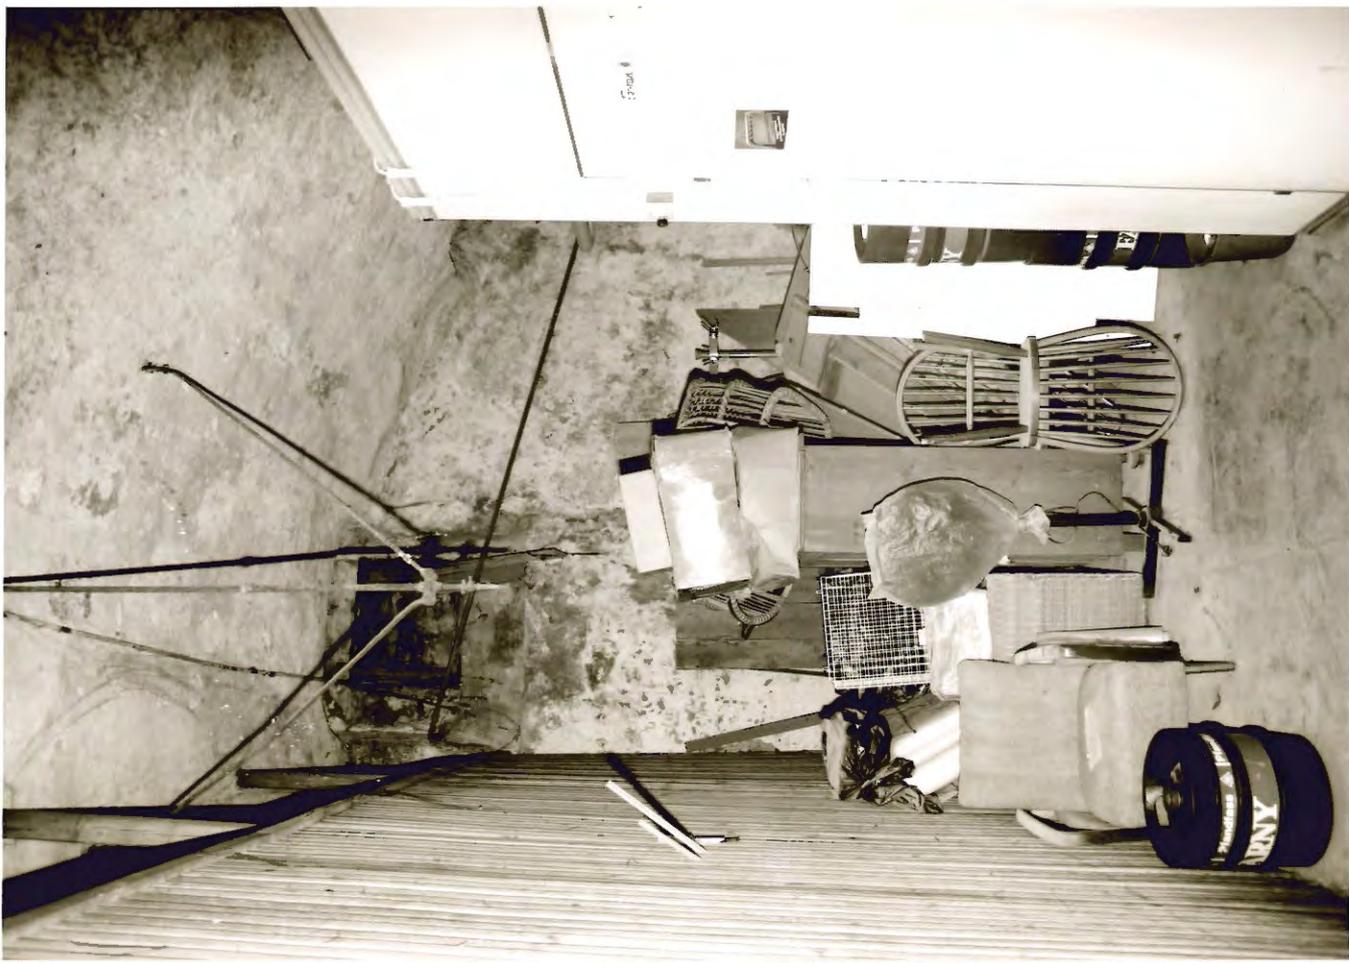
⑥

- 6) Großer Keller unter dem Hauptgebäude. Blick durch den südlichen Kellerteil nach Osten.
- 7) Großer Keller unter dem Hauptgebäude. Blick durch den westlichen Kellerteil nach Norden.

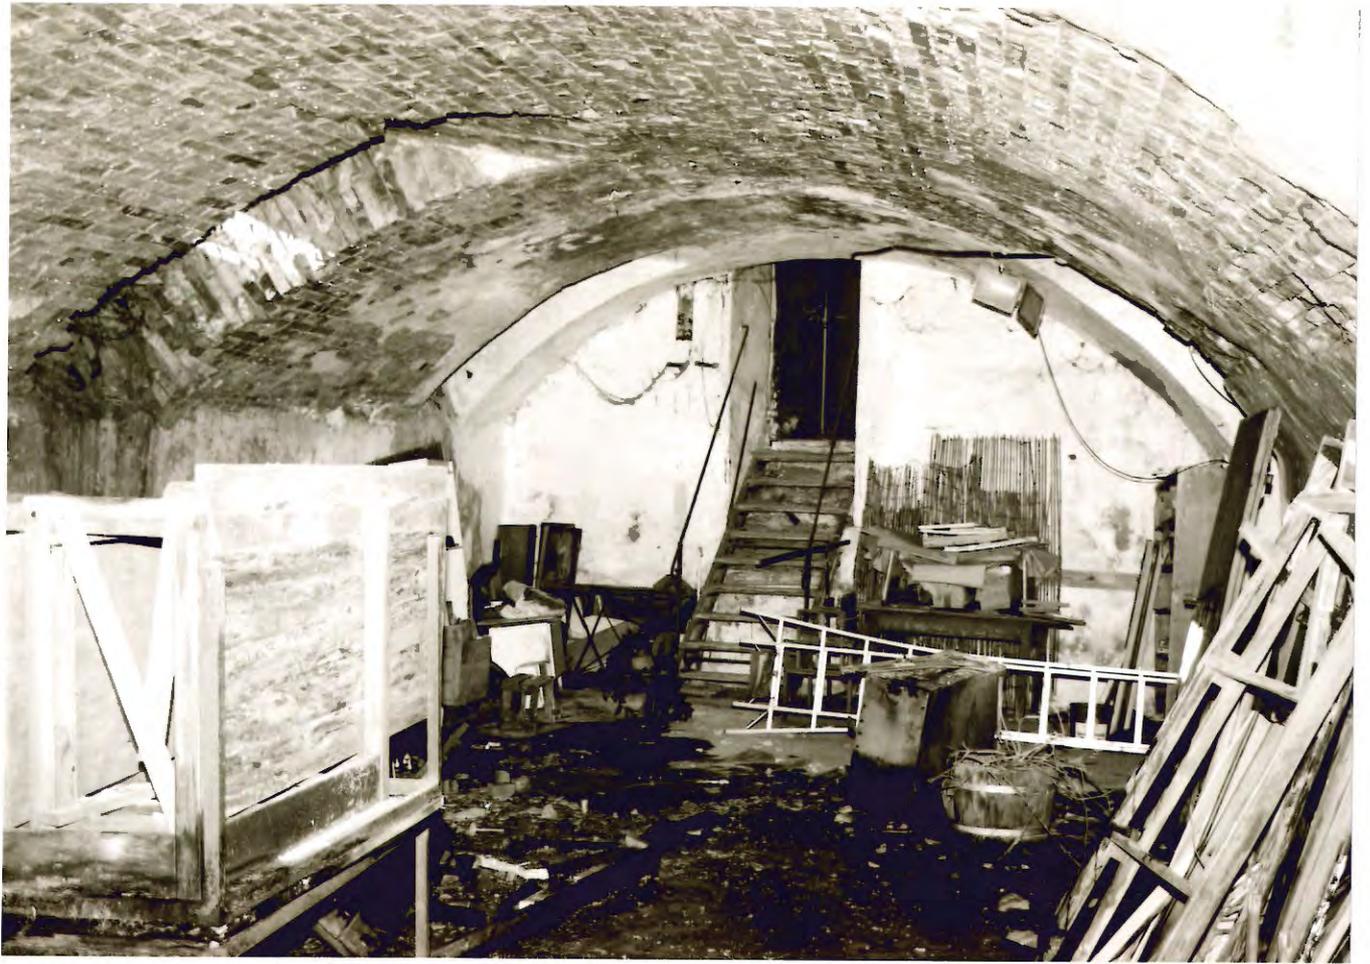
9

- 8) Großer Keller unter dem Hauptgebäude. Schalungsabdrücke an der Unterseite der Gewölbeschale.
- 9) Südlicher Keller östlich des Hauptgebäudes. Blick durch den Innenraum nach Westen.

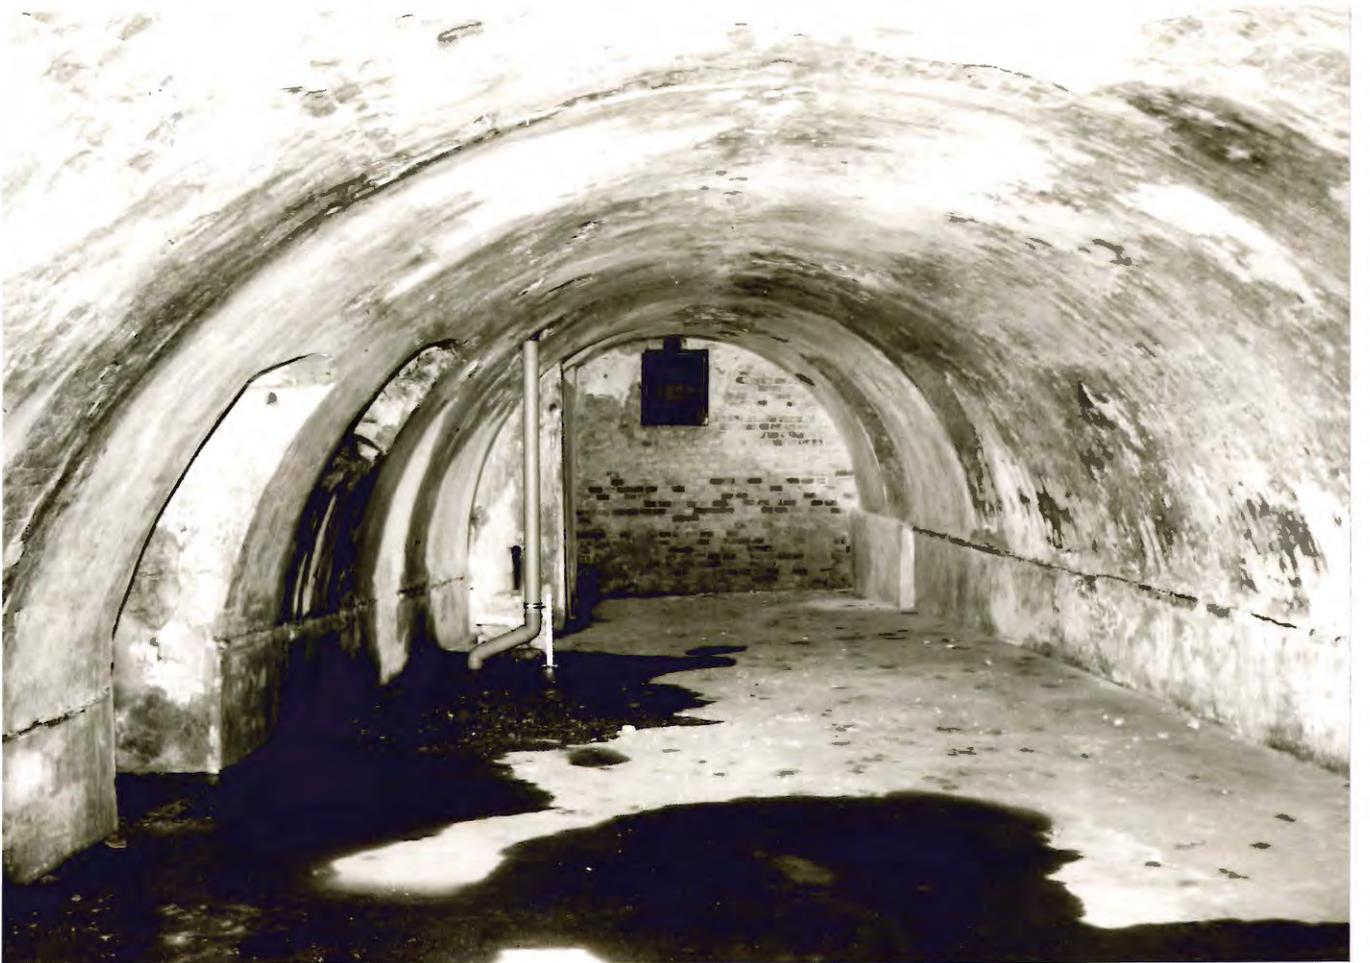
10

- 10) Östlicher Keller östlich des Hauptgebäudes. Blick durch den südlichen Kellerteil nach Norden.
