Ravensburg

Burgstraße 14

Bauhistorische Untersuchung

Erdgeschoß und Obergeschoß

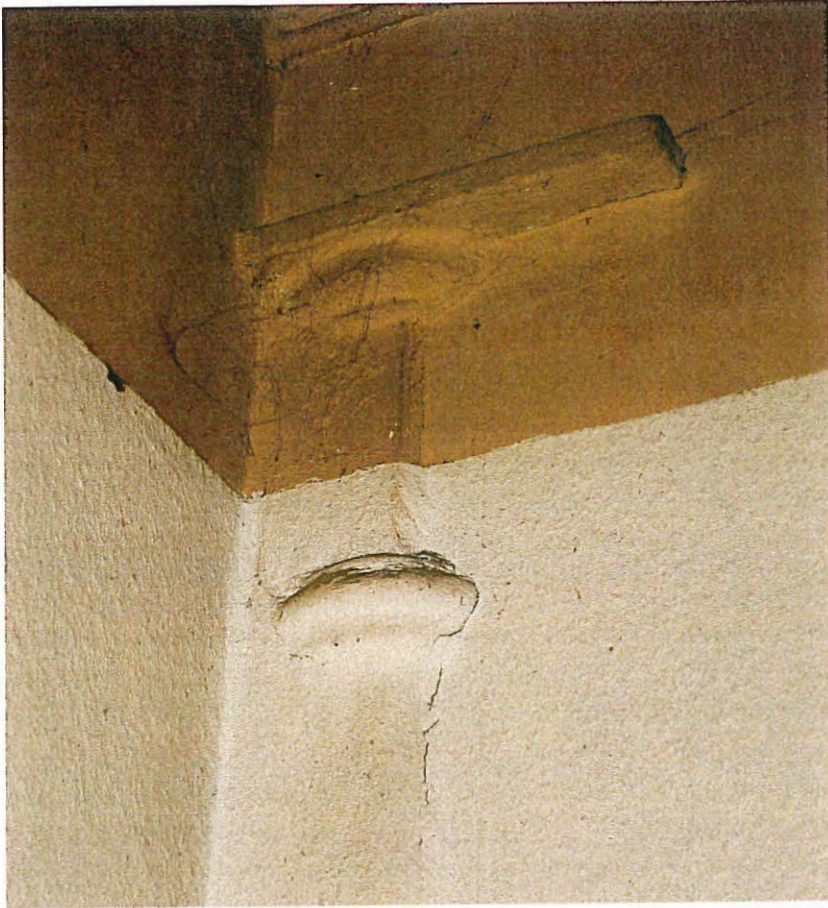
Nach Süden (Wohnung) hin wird er durch eine Mauer-scheibe aus Vollziegeln des späten 19. oder frühen 20. Jahrhunderts begrenzt. In dieser Wandachse steht in der Mauerflucht eine von dieser nachträglich ummantelte Gußeisenstütze der zweiten Hälfte des 19. Jahrhunderts, die darauf hinweist, daß sich hier damals noch keine Innenwand, sondern nur eine offene Stützenstellung befand.

Abb. 1
Erdgeschoß. Gußeiserne Säule in der Südwand des südlichen Eingangsflures an der Westseite.

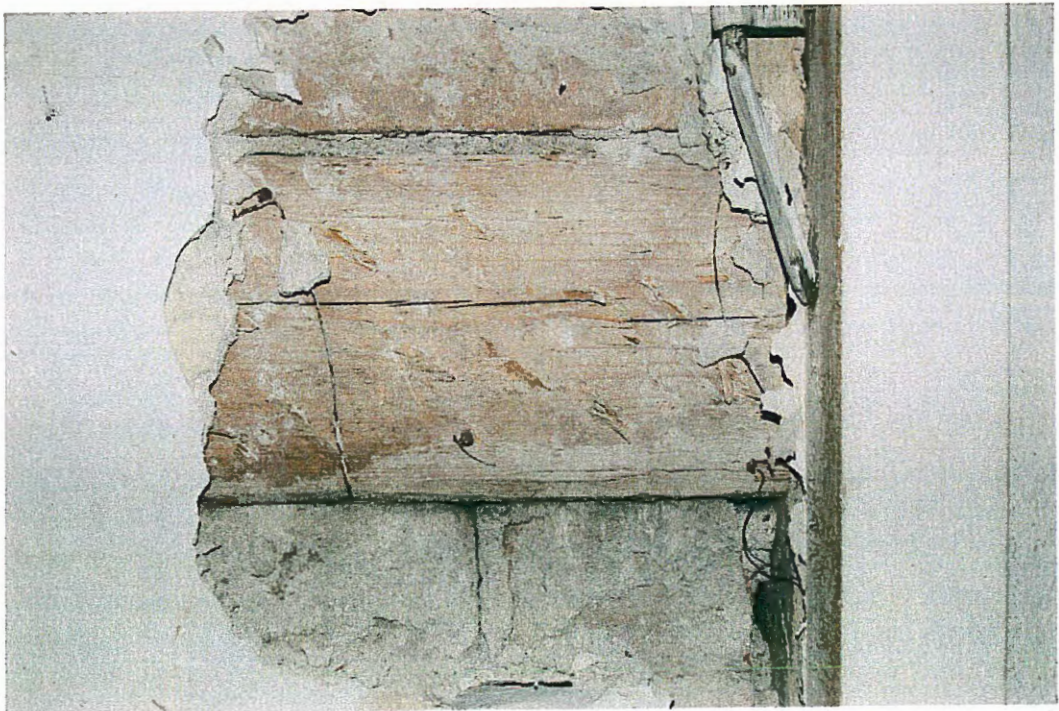
Abb. 2
Obergeschoß, verputzte Fachwerkkonstruktion in der südlichen Treppenhausewand.

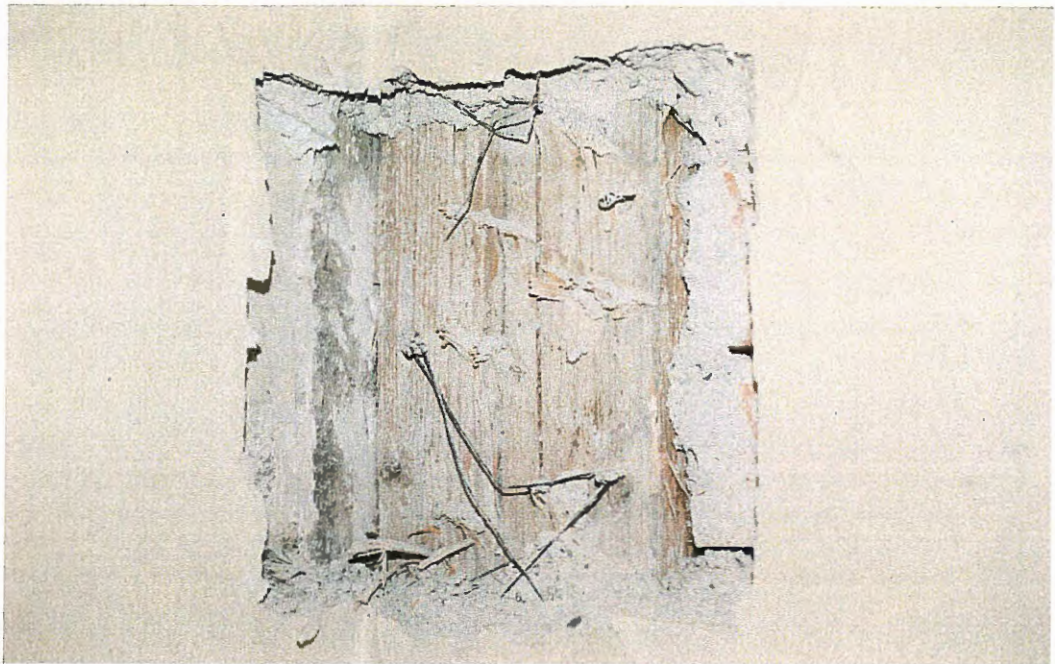
Abb. 3
Obergeschoß, nordwestlicher Eckraum. Sondage in der Nordostecke mit Anschluß der Innenwand (Ständer und Ausfachung rechts) an die Außenwand (links).

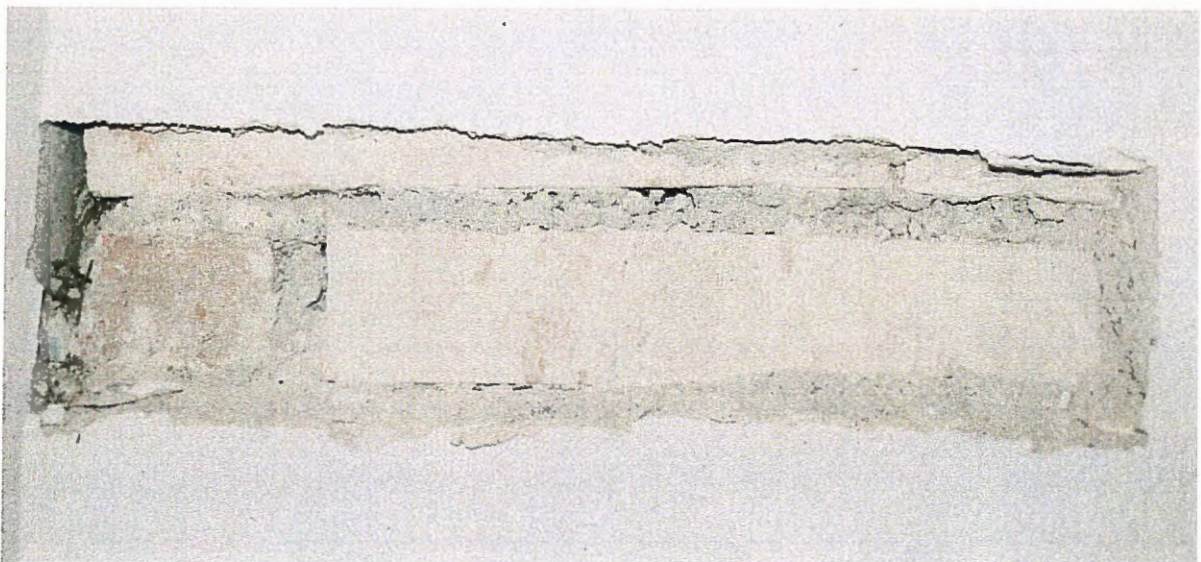
Abb. 5
Obergeschoß, nordöstlicher Eckraum. Sondage in der Südostecke mit Anschluß der Südwand (Backsteinmauerwerk) an die durchlaufende östliche Außenwand (links).

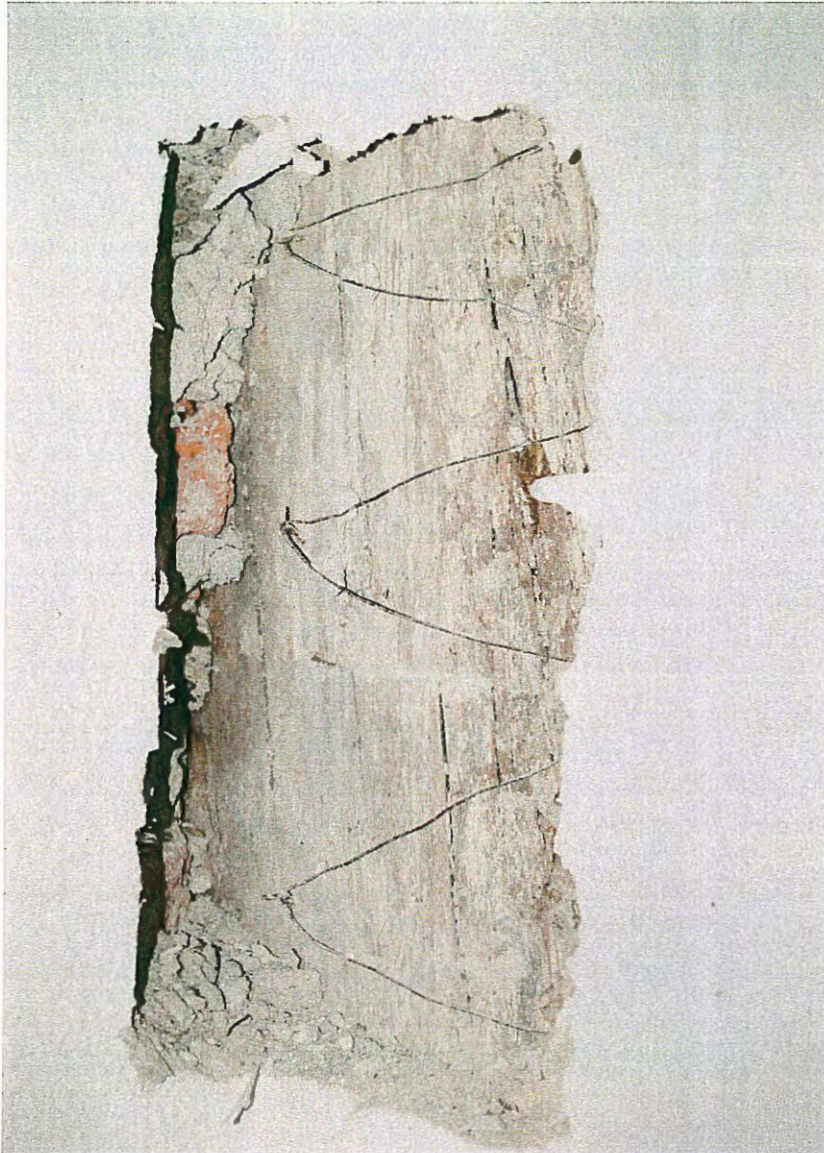
In der Nordostecke des ersten Obergeschosses hat sich noch ein eichener Bundständer erhalten, der wahrscheinlich auf den mittelalterlichen Kernbestand des Gebäudes zurückgeht. Möglicherweise gehört auch ein überputztes Rähm an der östlichen Traufwand zum mittelalterlichen Bestand. Weitere mittelalterliche Baureste konnten in den vorhandenen Wandscheiben nicht nachgewiesen werden.

Abb. 4
Obergeschoß, nordöstlicher Eckraum. Sondage in der Nordostecke mit mittelalterlichem
Bundständer aus Eichenholz.
