## ***Sachverständigen- Gutachten***

*zu vier Solitärbäumen auf Grundstück Seestr. 32, Ravensburg*

**Erstattet:** Hofkammer, Projektentwicklung GmbH, Monrepos 9,  
71634 Ludwigsburg

Tübingen, 08.08.2017

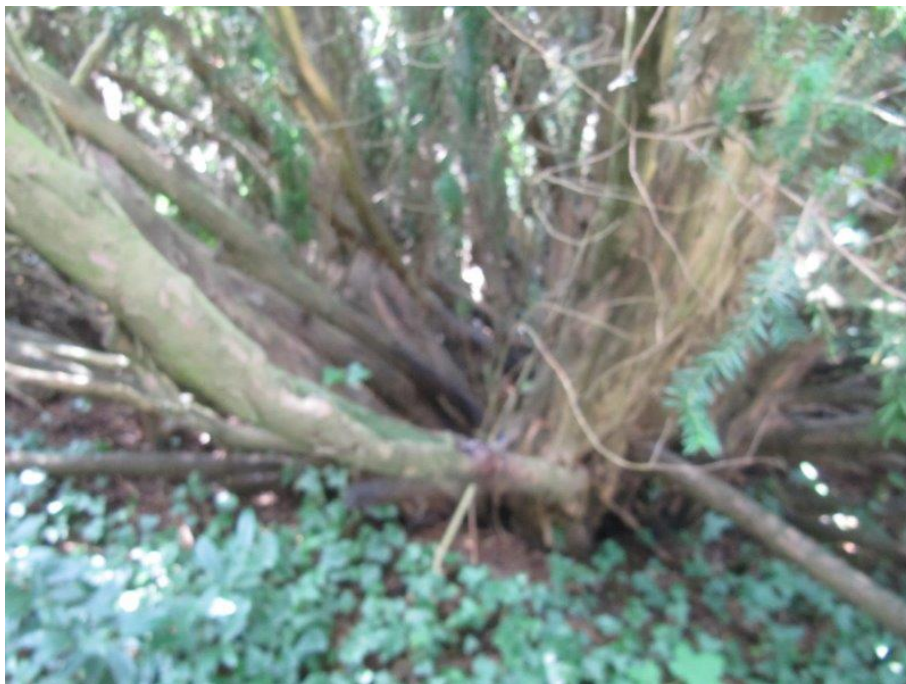
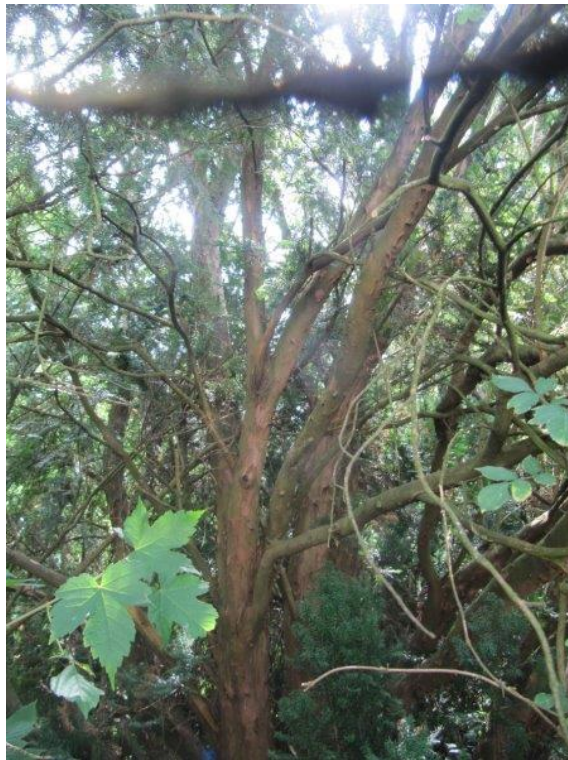
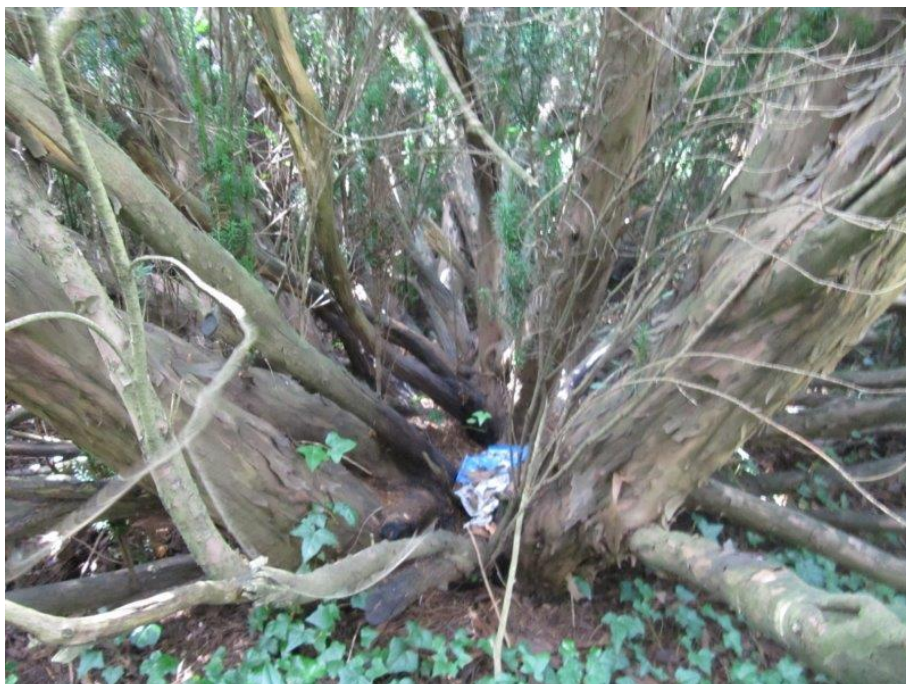
Die stammlose Eibe verteilt sich am Pflanzgrund in mehrere, gleichmäßig verteilte Kronenhauptpartien. Sie sind im Außenbereich dicht mit Nadeln belegt, der überwiegende Teil des Gehölzes hat nach außen einen geschlossenen Körper.

Als Abstand zu der weiteren und dicht anliegenden Eibe habe ich  $\pm 5,00$  m ermittelt (jeweilige Strauchmitte). Durch engen Stand beider Gehölze sind *innerhalb der gesamten Berührungszone keine Nadeln vorhanden*. Der verbleibende Restkörper von Eibe 1 ist jedoch dicht benadelt und zeigt ein Gehölz von guter Vitalität.

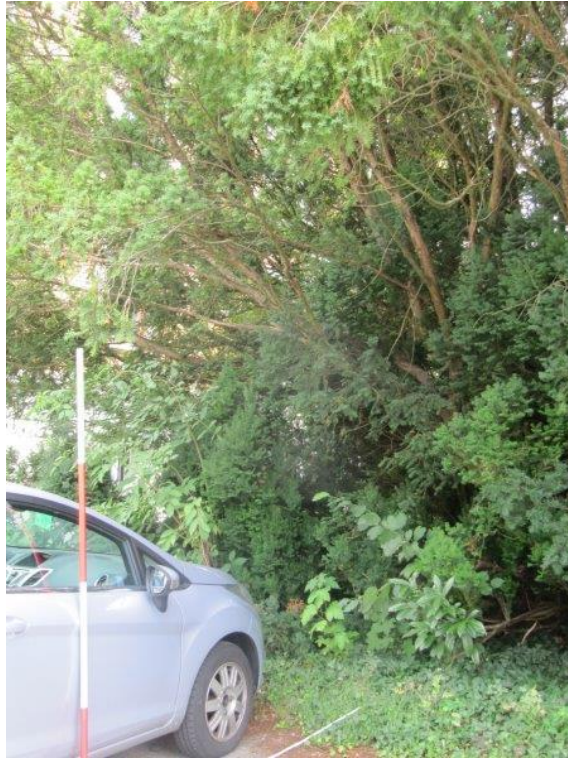
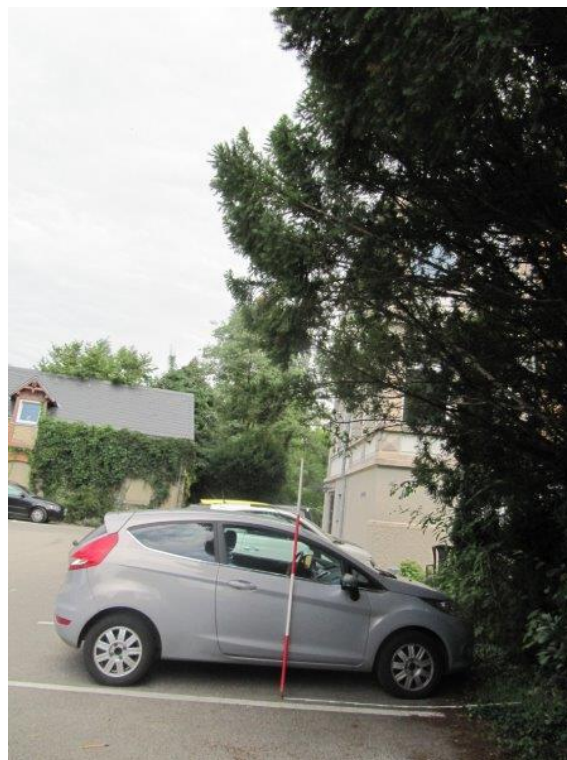
Vorliegende Planunterlagen zeigen den Abstand der Eibe zum künftigen Baukörper mit  $\pm 6,21$  m. Mein Aufmaß vor Ort erfolgte entsprechend dieser Entfernung.

Dabei zeigte sich, dass die Eibe durch den geplanten Baukörper nur schwach tangiert ist. Eine Berührung von Außengarnituren bewegt sich überwiegend im oberen Kronenbereich mit  $\pm 0,50$  m und die ab einer Höhe von  $\pm 3,00$  m bis zu  $\pm 5,50$  m.

Unter Einbeziehung eines erforderlichen Arbeitsraums mit  $\pm 1,00$  m zeigt sich, dass der untere Kronenbereich nicht entscheidend tangiert wird. Mittels vorübergehendem Zurückbiegen der dortigen Teile bis Bauende, wären Eingriffe/Verletzungen des Außenbereiches zu vermieden. Der Abstand dieser Teile zum geplanten Gebäude beträgt etwa  $\pm 0,50$  m. Nach Bauende könnte man sie wieder verletzungsfrei in ihre vorherige Stellung bringen.

Die wenigen äußeren Astpartien, die im Zuge des Neubaugeschehens entfernt bzw. nach hinten gebogen werden müssen, bewegen sich nach meiner gutachterlichen Einschätzung in verträglichem Rahmen – ohne das gestalterische wertvolle Gehölz nachhaltig in Mitleidenschaft zu ziehen. Die geplante Gebäudekante habe ich mittels Fluchtstab markiert und fotografisch festgehalten.

Auch eine moderate Kürzung dieser Teile um  $\pm 0,50$  m zum Pflanzgrund hin, würde diese Gehölzart leicht wieder ausgleichen, da Eiben äußerst regenerativ sind und mit ihren „Adventivknospen“ äußere Garnituren problemlos wieder begrünen können.

- ***dass durch die geplanten Maßnahmen das Gehölz nicht nachteilig geschädigt würde.***

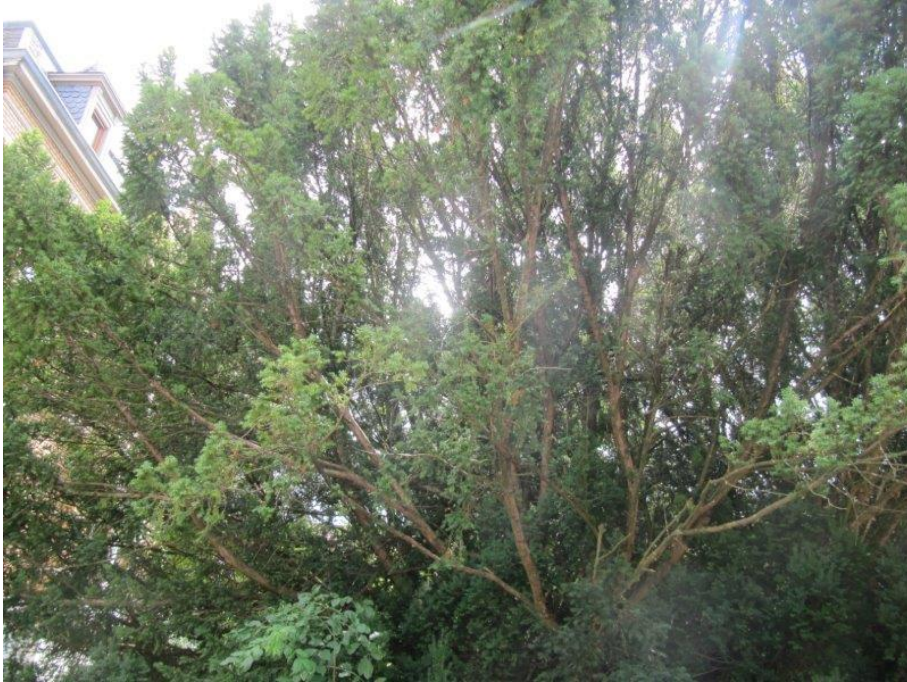
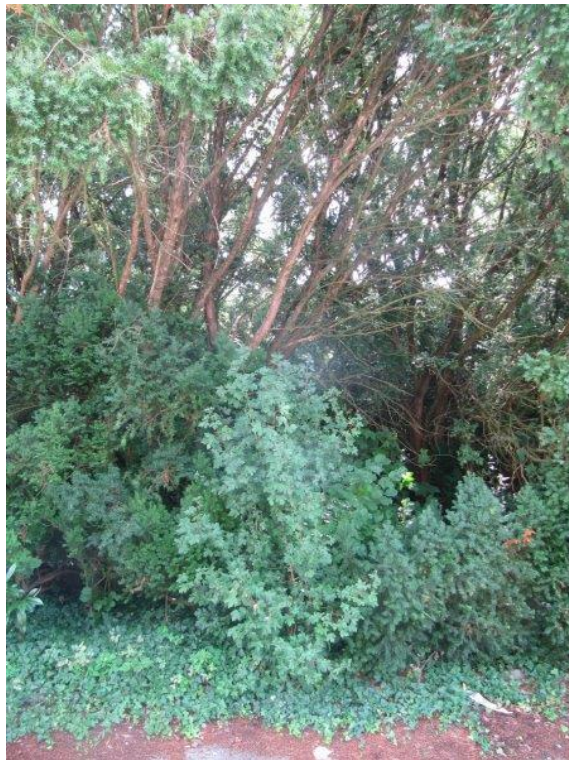
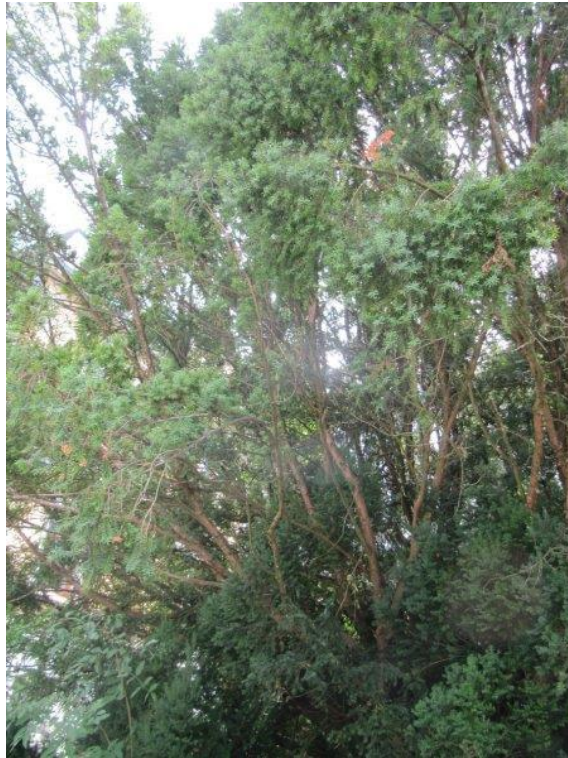
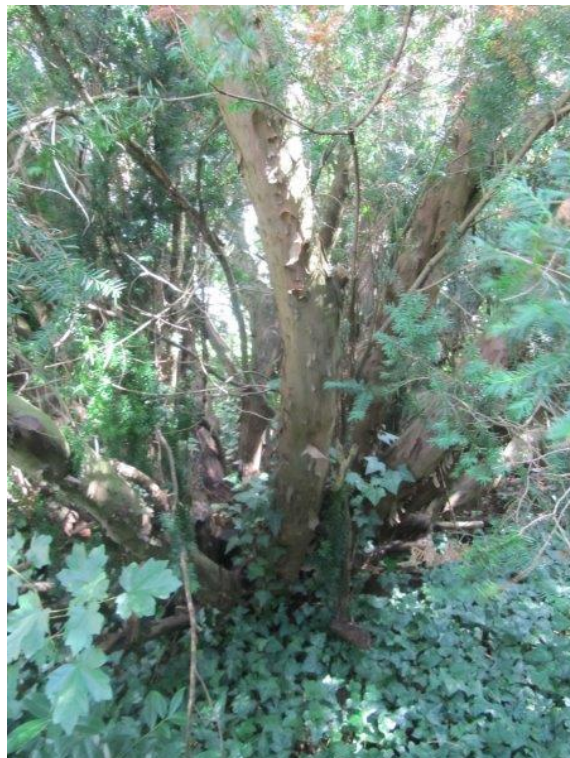
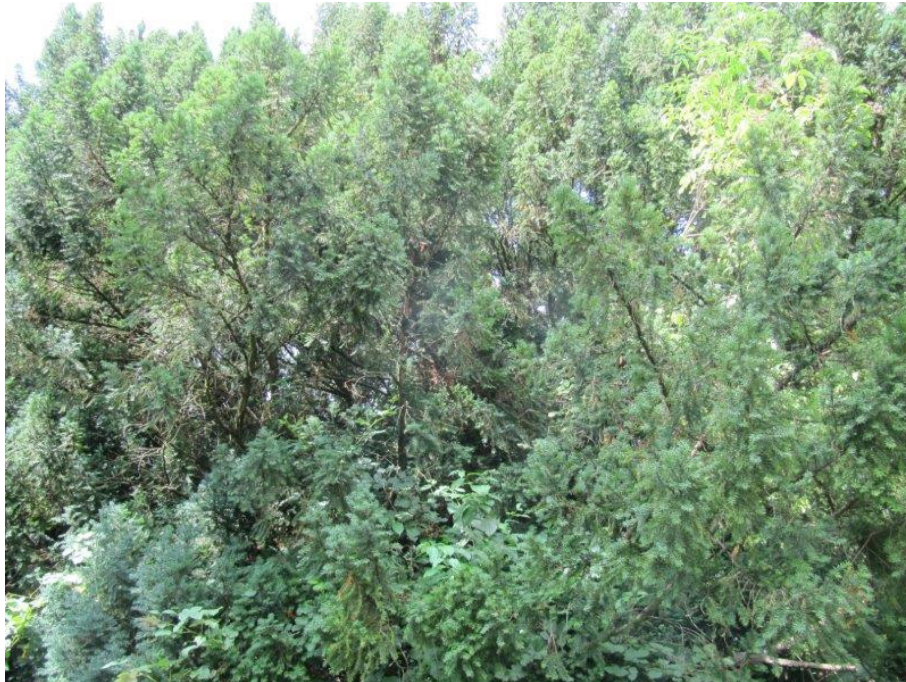
Die Pflanze ist von mittlerer Vitalität, sie hat im nahezu gesamten Kronenkörper größere und offene Bereiche ohne Benadelung. Dies zeigt sich insbesondere zum Parkplatz hin, jedoch auch in Richtung Straße und dem nebenstehenden Gebäude. Hier haben die Beastungen teilweise nur geringe Benadelungen und zeigen sich „schütter“ - es besteht keine geschlossene Außengarnitur.

Im Übrigen sollte man *Gehölz 2* dringend zurücknehmen, damit es sich von unten her neu garnieren und wieder eine nach außen hin geschlossene Krone herstellen kann.

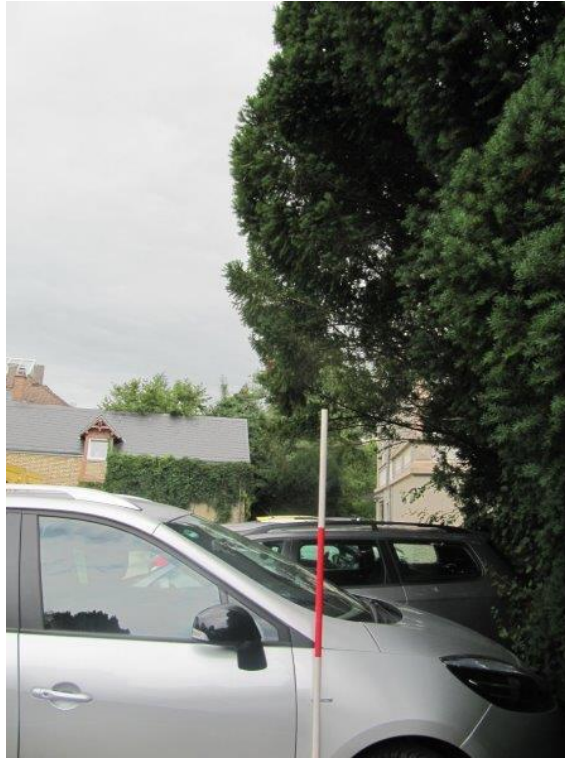
Der Abstand zum geplanten Gebäude ist mit  $\pm 4,40$  m angegeben. Diese Distanz habe ich beim Ortstermin eingemessen, die Fluchthöhe zur vorgesehenen Gebäudekante mittels eines rot-weiß-markierten Fluchtstabes dargestellt und fotografisch festgehalten.

Dabei zeigte sich, dass ab einer Höhe von  $\pm 2,50$  einige wenige schlanke und sichtbar verkahlte Außengarnituren das Gebäude berühren würden.

Unter Einbeziehung des etwa 1,00 m breiten Arbeitsraumes, müssten etwa 2,50 m der zum Innenraum ragenden, jedoch sichtbar schütterten Triebe etwa 2,00 m zurückgenommen werden. Diese Einkürzung würde an dem Gehölz keinen nachhaltigen Schaden entstehen lassen.

Vor Beginn der Baumaßnahme ist parallel und im gesamten Verlauf der Kronentraufen beider Eiben **ein geschlossener Bauzaun** zu erstellen. Diese Schutzzone sollte man um die gesamten Kronenkörper errichten, damit während des Baugeschehens die erforderlichen Abstände mit Befahrung und Lagerung von Baumaterialien eingehalten werden.

Am Abgrabungshorizont des Arbeitsraumes ist weiterhin ein **„Wurzelvorhang“** errichten – siehe hierzu die in der Anlage beigefügten Erklärungen.

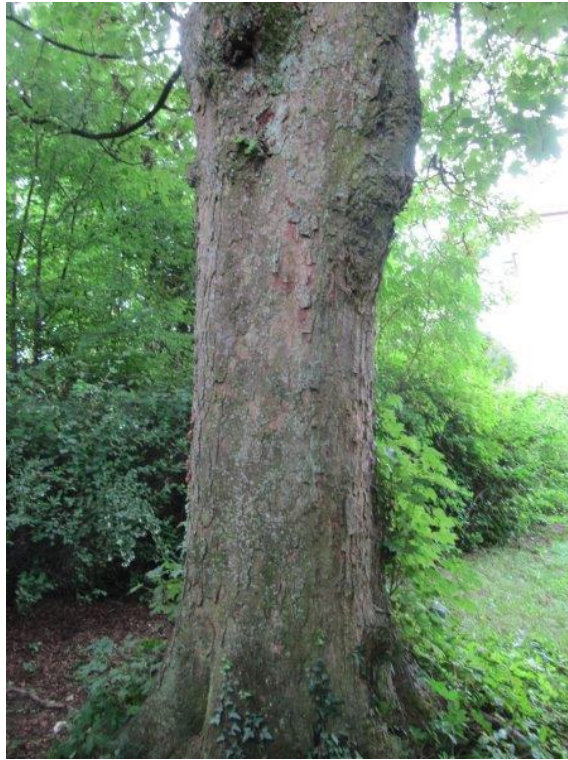
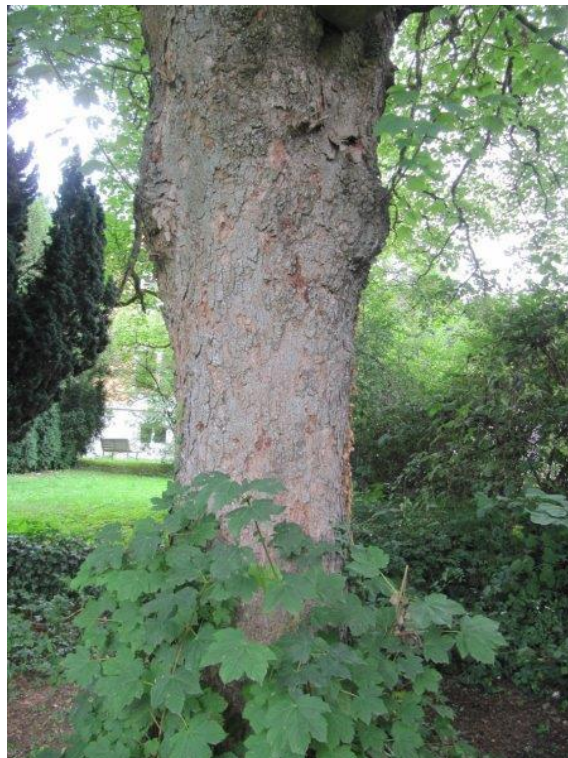
Der Stammkörper geht gerade nach oben und hat einige kleinere „*Auswulstungen*“ von früher entnommenen Seitenastgarnituren. Am Stammfuß und bis etwa in Höhe von  $\pm 1,00$  m haben sich einige schwache Auswüchse entwickelt.

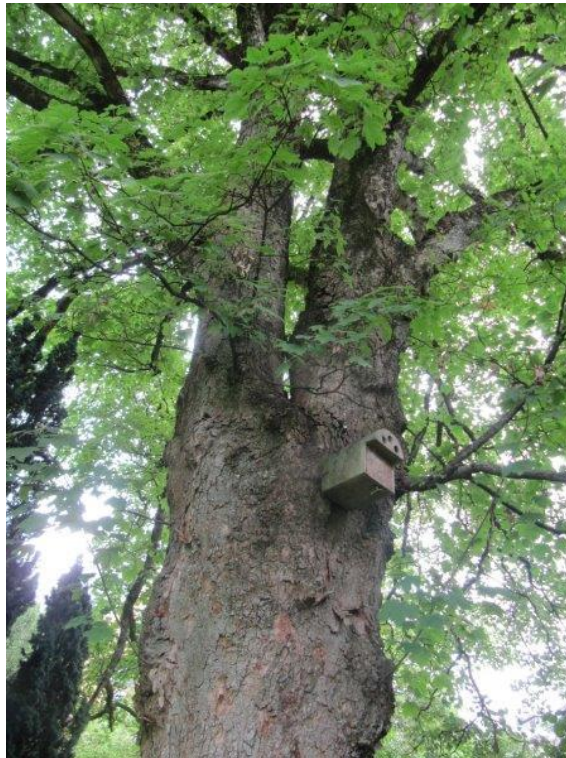
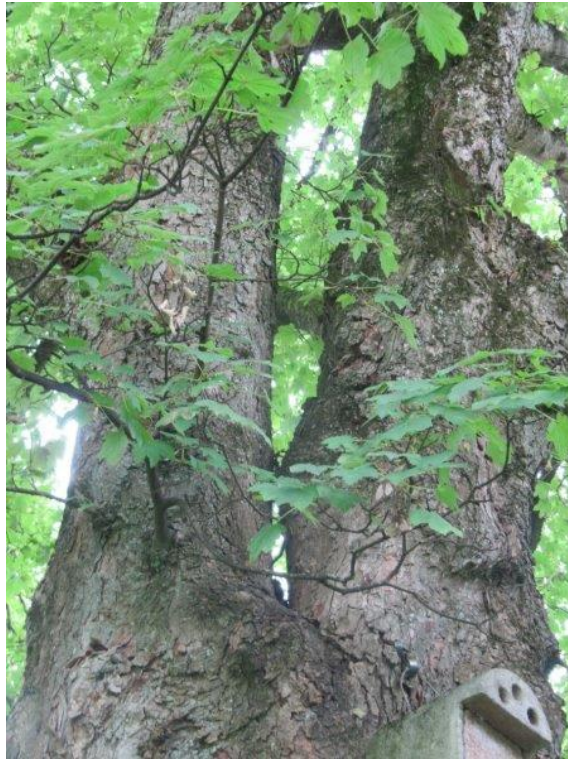
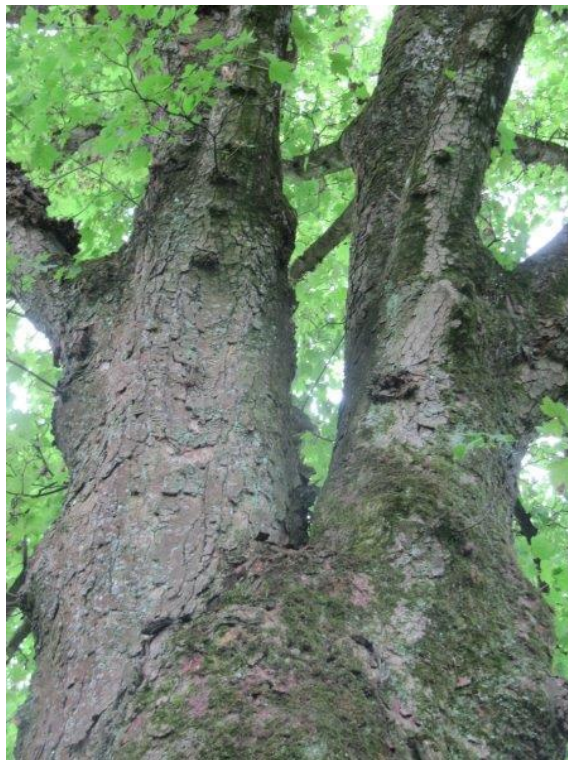
Hier gehen zwei massive Hauptkronenteile parallel nach oben hin ab. Dieser Bereich ist unauffällig. Zur Sicherung der beiden „zwieselartig“ abgehenden Hauptteile, wäre das Einlegen einer entsprechend dimensionierten Sicherungsgurte von Vorteil.

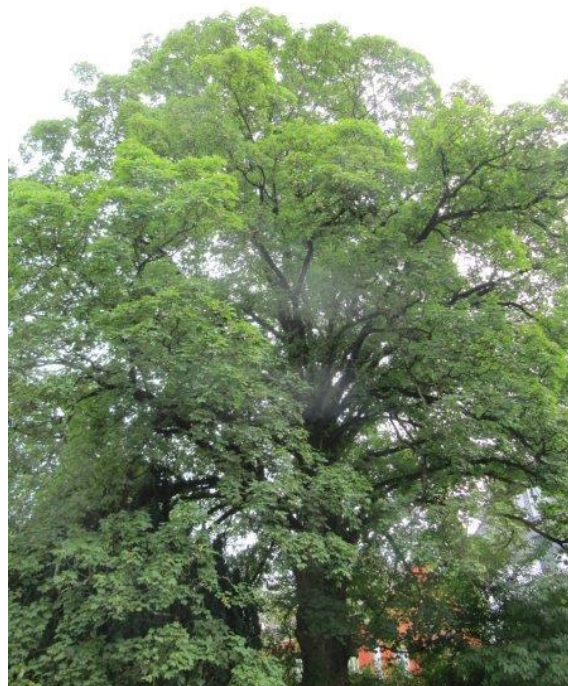
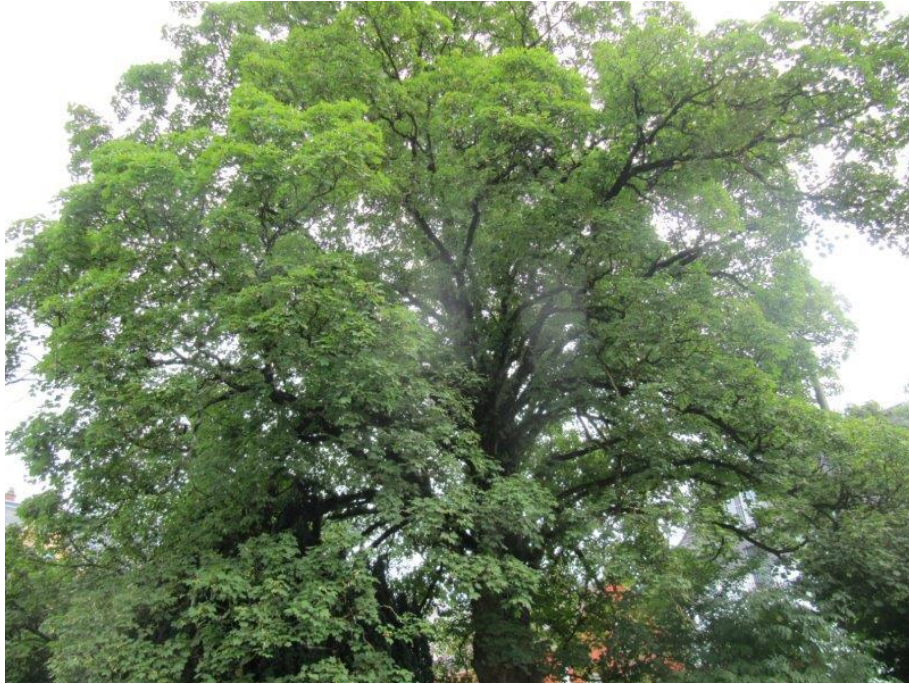
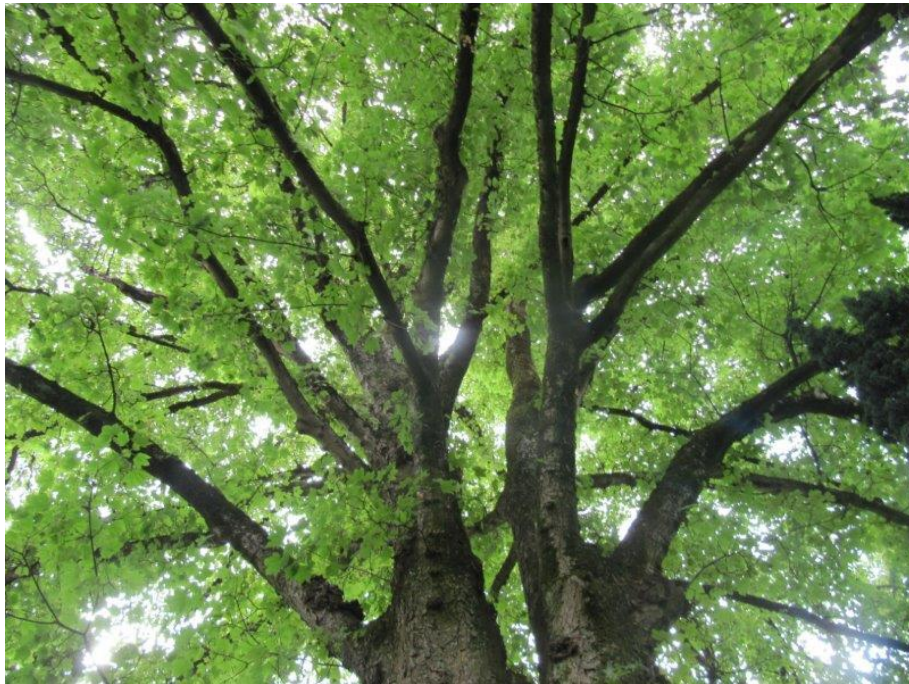
Der Kronenkörper ist nahezu gleichmäßig rundum ausgeformt, er verweist auf einen Baum von mittlerer bis guter Vitalität.

Der Bergahorn hat keine größeren Defizite – es besteht jedoch ein Pflegerückstand. Im Zuge des Baugeschehens sollte er durch einen Gehölzfachmann eine „Kronenpflege“ erhalten, wobei eine Reduktion des Kronenkörpers um 10 – 15 % angezeigt ist. Hierbei sind auch vorhandene Totäste und zu dicht stehende Partien

zu entnehmen. *Bei der Kronenreduktion ist auf die Beibehaltung des arttypischen Kronenhabitus zu achten.*

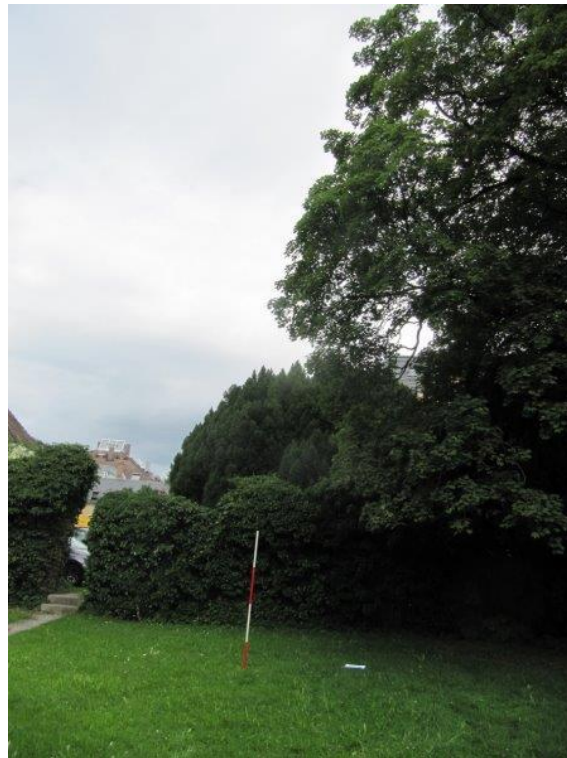
Nach vorliegendem Plan besteht der Abstand des Stammkörpers zur nächst liegenden Bebauung/Häuserfront bei  $\pm 9,22$  m. Nach meinem Abmaß vor Ort befindet sich diese Distanz etwa 1,00 m außerhalb des Kronentraufes - baubedingte Eingriffe in das Kronengeschehen sind somit nicht erforderlich.

Durch einen zusätzlich etwa 1,00 m breiten Arbeitsraum wird auch der Wurzelhorizont des Baumes nur unwesentlich berührt.

Zum Wurzelgeschehen im Abgrabungsbereich empfehle ich, bei den Abgrabungen *evtl. zu Tage tretende Wurzeln sorgfältig abzutrennen und einen Glattschnitt durchzuführen.* Entlang des gesamten Baumwurzelschizontes sollte man im Zuge der Abgrabungen einen **„Wurzelvorhang“** einlegen. Hierfür ist das Einlegen eines geeigneten Wurzelschutztsche entlang des baumnächsten Abgrabungshizontes

ausreichend. Bei Wiederbefüllung des Arbeitsraumes ist ein entsprechendes Humusmaterial zu verwenden.

Wichtig ist die Erstellung eines weiträumigen „Bauschutzzaunes“ bereits vor Baubeginn, er sollte aus Sicherheitsgründen den gesamten Kronentrauf des Baumes umfassen.

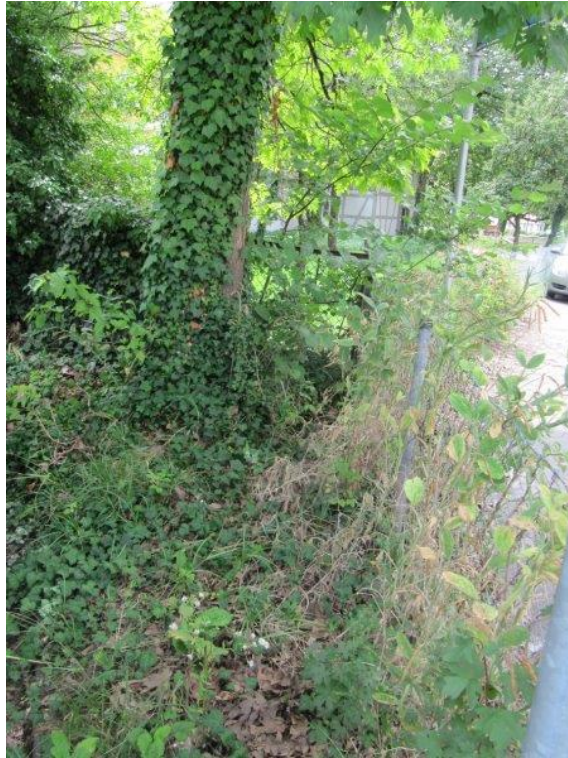
Diese Teile sind unauffällig und mit Efeu bewachsen. Der Bewuchs reicht bis zum Stammkopf hin und ist nahezu gesamtheitlich um den Stamm verteilt. Durch Öffnung einiger relevanter Partien konnte ich erkennen, dass der Stammfuß in Ordnung ist.

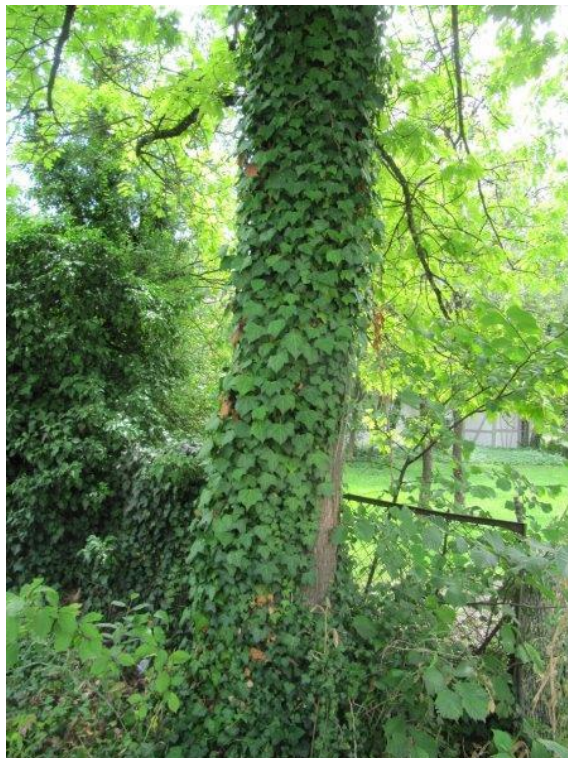
Er geht gerade nach oben und zeigt keine Defizite - ist jedoch stark mit Efeu belegt.

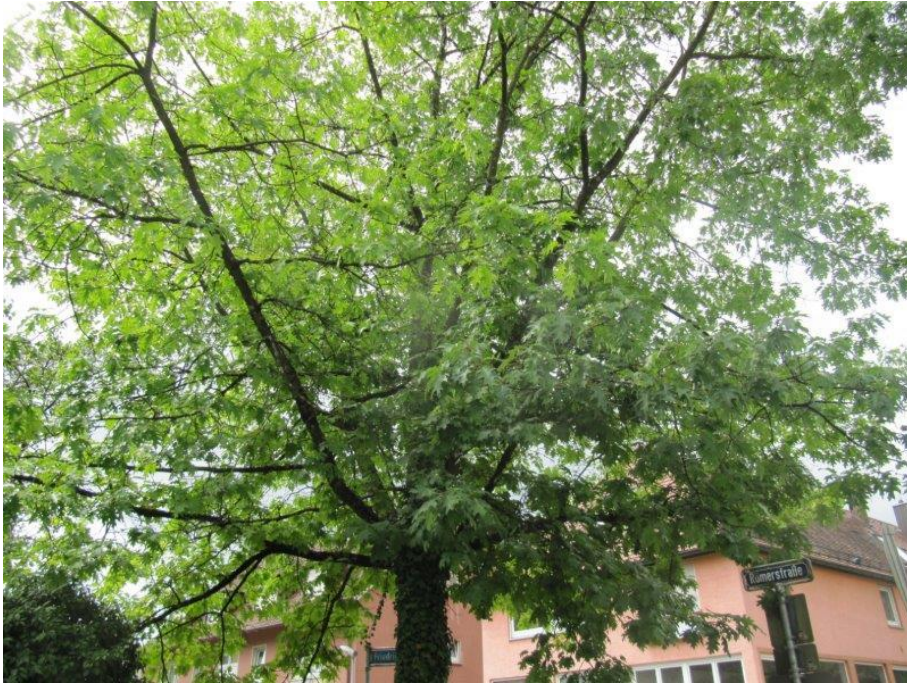
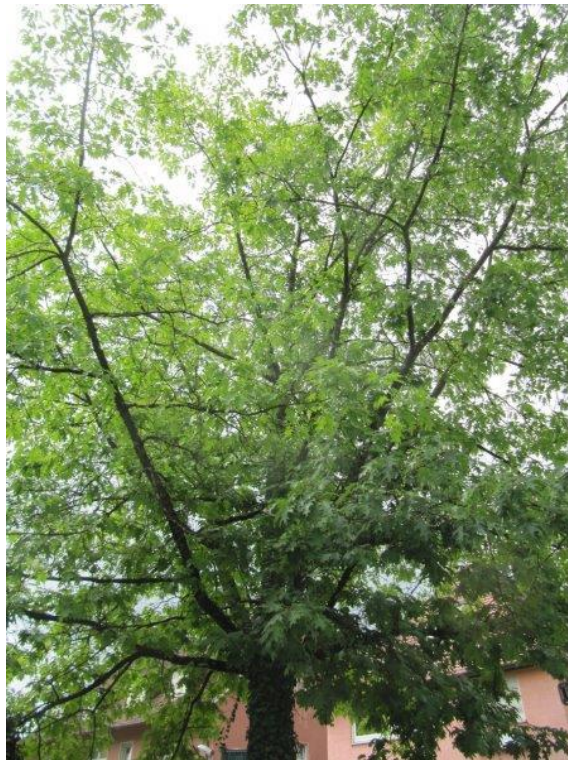
Die Krone ist rundum gleichmäßig belegt, im Kroneninneren ist Totholz vorhanden. Der Baum ist von mittlerer bis guter Vitalität, der Kronenkörper licht aufgebaut und verweist auf einen nicht optimalen Standort.

Vorliegender Plan zeigt einen Abstand von  $\pm 2,00$  m vom Stamm zur Außenkante der Tiefgarage. Das enge Maß stellt den Fortbestand des Baumes in Frage - **er kann bei dieser Distanz zum Garagenbaukörpers nicht überleben.**

Entsprechend Zustand und Standort des Baumes, wäre nach meiner fachlichen und gutachterlichen Einschätzung ein Ersatzbaum entsprechender Größenordnung sinnvoll und würde für einen angemessenen Ausgleich sorgen.

Nachdem die **Roteiche (Gehölz 4)** bereits durch ihren bisherigen Zustand und dem problematischen Standort negativ tangiert ist schlage ich vor, den Baum zu fällen und durch ein geeignetes größeres Gehölz einen Ausgleich zu schaffen.
