*Kuppelnau*schule

Schulzentrum Kuppelnau, Ravensburg

Untersuchung über die Sanierungsfähigkeit

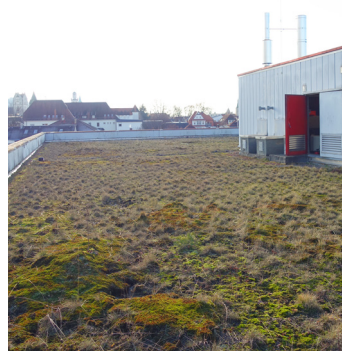
Dachflächen Bestand

Die Flachdächer entsprechen trotz zwischenzeitlicher Sanierungen (letztmalig 1992) nicht den aktuellen Anforderungen der EnEV 2016. Folgender neuer Aufbau wird vorgeschlagen: bituminöse Dampfsperre, im Mittel 24cm Wärmedämmung WLG 035, 2-lagige bituminöse Elastomerabdichtung und extensive Begrünung.

Die Notüberläufe sind an die neuen Anforderungen anzupassen. Die Oberlichter über dem Treppenhaus müssen zum einen erneuert werden und benötigen ebenfalls einen Sonnenschutz.

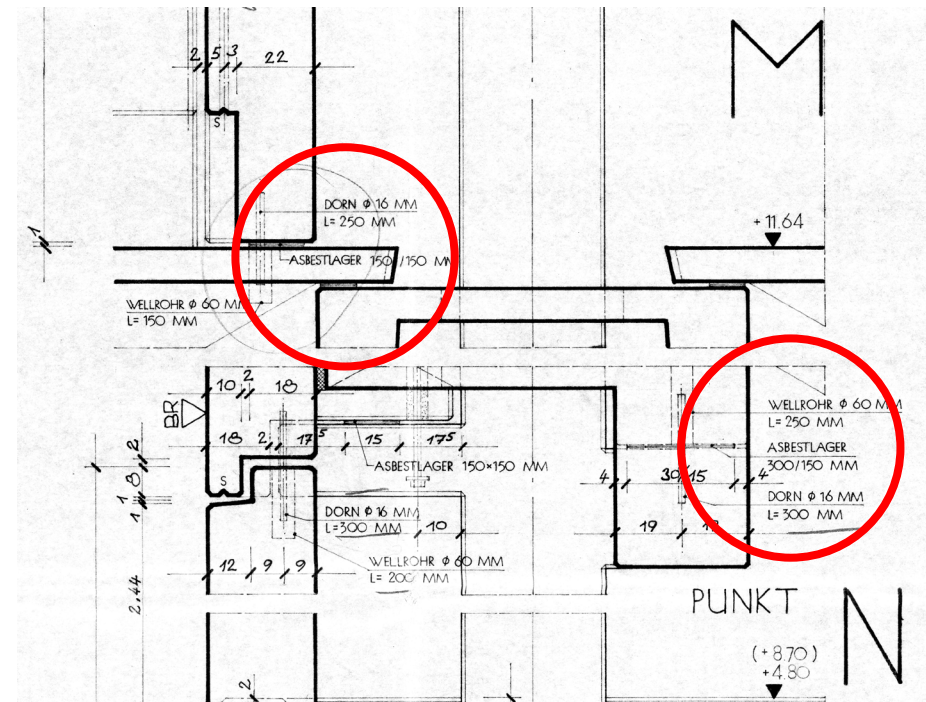
Planausschnitt 6M-System „Asbestlager“

- für die aktuelle Raumnutzung sehe ich hier kein Problem, da das Material gut überbaut ist.
- bei einem Teilrückbau oder Rückbau muss dieser Punkt sehr genau beachtet werden. Hier müssen wir frühzeitig in einem Raum den Boden öffnen, um diese Details zu begutachten.
- vermutlich handelt es sich hier um schwach gebundenen Asbest welcher als dauerhafter, unvergänglicher Höhenausgleich mit Pufferwirkung eingesetzt wurde. [...],

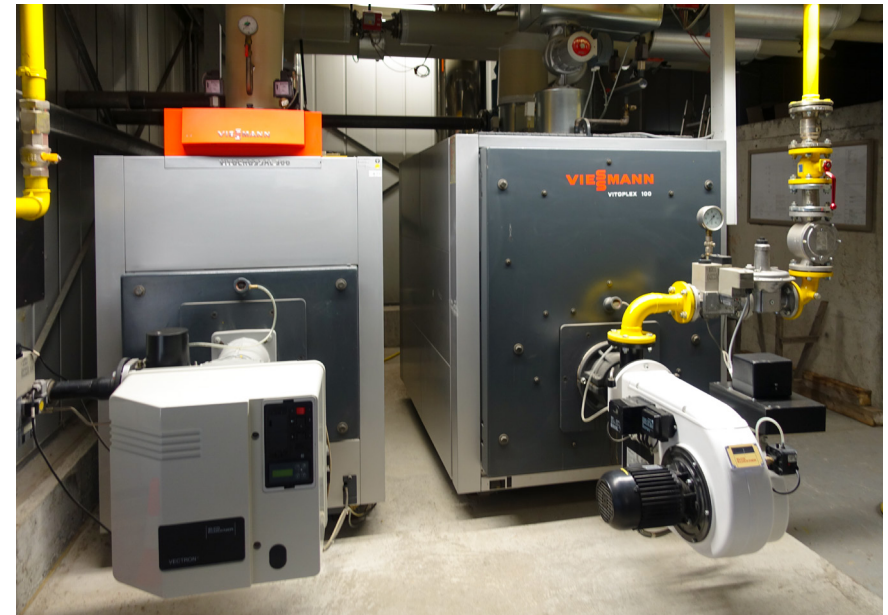
Bestehende Wärmeerzeugung

Auch im Bereich der Wärmeversorgung besteht Handlungsbedarf. Zum einen wegen der vorhandenen Mängeln (fehlender Brandschutz, fehlende Isolierungen, fehlender Schallschutz, nicht Erfüllung verschiedener Richtlinien und Verordnungen), zum anderen auf Grund der fehlenden Anpassungsfähigkeit an moderne Systeme. Die Regelung der Heizungsanlage ist ebenfalls veraltet. Es wird so auch in diesem Bereich ein kompletter Rück- und Neubau der gesamten Anlagen empfohlen.

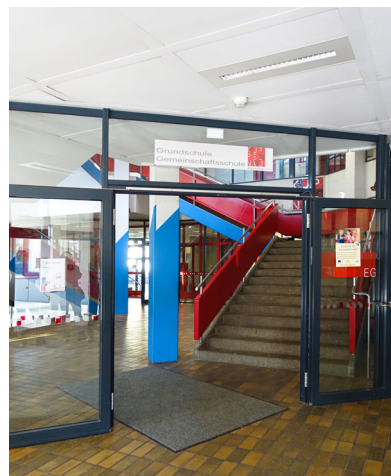
Verglasung Atrium

Aufgrund von 2006 nachträglich ergänzten Brandschutzmaßnahmen erhielt das Atrium zu den Fluren eine raumhohe Verglasung, so dass die darin liegende Treppe nun in einem rauch- und brandgeschützten Raum liegt. Ein weiteres außenliegendes offenes Fluchttreppenhaus dient als zusätzlicher unabhängiger Fluchtweg von allen Ebenen.

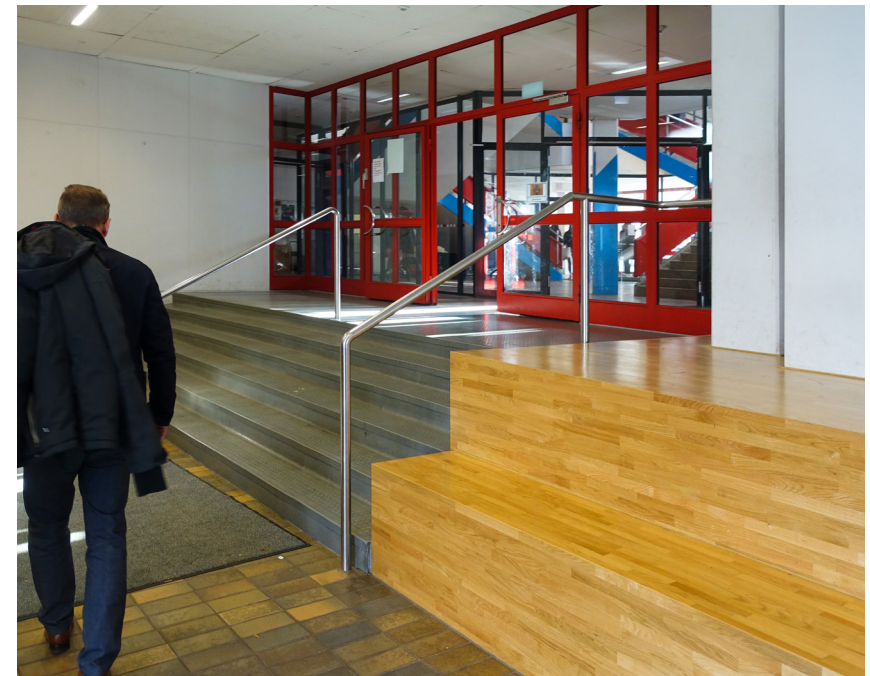
Übergang Sporthalle-Atrium

Im Moment ist das Gebäude -vorrangig im Hinblick auf stufenlose Erreichbarkeit- nicht barrierefrei.

Es gibt zwei von außen jeweils stufenlos erreichbare Ebenen im Erdgeschoss, die nur über Treppen verbunden werden. Die oberen Geschosse sind nur über einen kleinen Aufzug erreichbar, der aber nicht den Anforderungen nach Barrierefreiheit entspricht.
