# Obertor Bauzustandsbericht

## Daten & Fakten

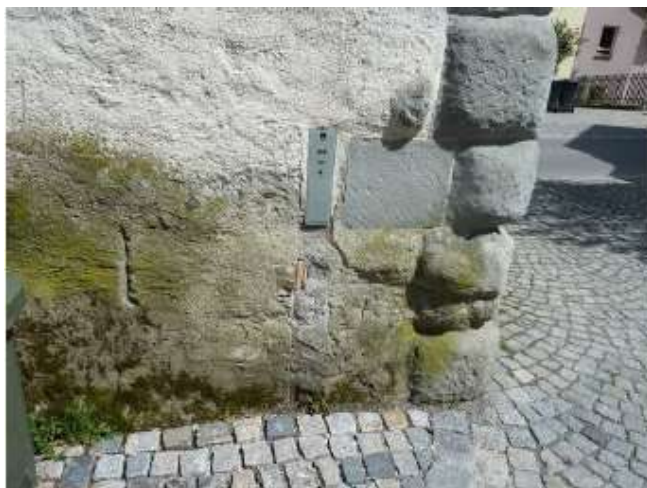
Im Vergleich zur Besichtigung 2011 hat die Verschmutzung und Beschädigung des Außenputzes erkennbar zugenommen. Auf den hervorstehenden, verputzten Steinen zeigen sich Grünablagerungen und Verschmutzungen aus der Luft, die Regenwasserableitung vom Dach scheint verbesserungsbedürftig. Signifikante Mauerwerksschäden sind jedoch nicht festzustellen und auch konstruktiv gibt es keine Beanstandungen. Jedoch ist ein perspektivischer Handlungsbedarf erkennbar. Langfristig ist der Putz zu erneuern, damit die Witterungseinflüsse das eigentliche Mauerwerk nicht angreifen können. Im Rahmen des Unterhaltes sind die Fensteranstriche zu erneuern. Die Innenräume selbst weisen keine, über den Grad der normalen Abnutzung hinausgehenden Mängel auf. Im Zuge der Sanierung 2006 wurden sämtliche elektrischen und sanitären Leitungen erneuert und überarbeitet. Die Beheizung der Aufenthaltsräume erfolgt über eine Gasbrennwerttherme und Röhrenheizkörper. Die technischen Anlagen werden turnusmäßige gewartet.

Seit 2011 wurden keine Maßnahmen durchgeführt. Eine nennenswerte Verschlechterung des Bauzustandes ist jedoch nur im Bereich der Fassadenverwitterung festzustellen. Der Handlungsbedarf ist langfristig anzusetzen.
