Hatzenturm

Bauzustandsbericht

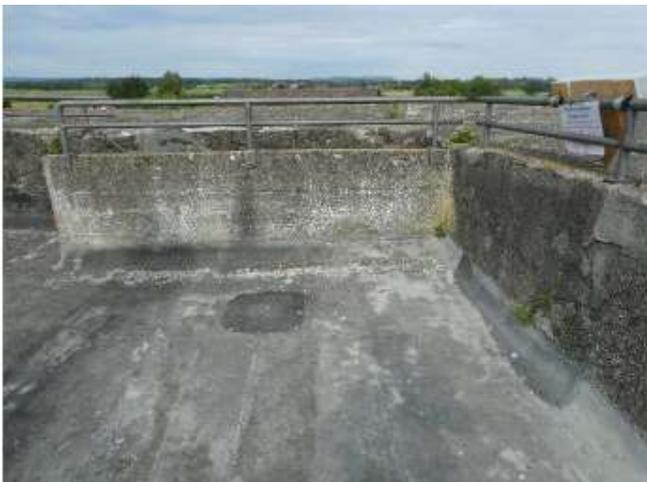
Grob betrachtet hat sich an dem Turm in den letzten Jahren wenig verändert. Bei genauerer Betrachtung zeigen sich jedoch diverse Fehlstellen im Mauerwerk. Teilweise sind kleinere Steine herausgefallen bzw. Teile von größeren Steinen abgebrochen. Zwischen den Steinlagen hat sich der Bewuchs ausgebreitet. Kleinere Sträucher oder Blumen findet man mittlerweile zwischen den Lagen.

Feuchtigkeitseinbrüche in die tieferen Schichten lassen die Steine auffrieren und somit ausbrechen. Das Dach besteht aus einer Betondecke mit einer Beschichtung im Außenbereich. An der Unterseite der Betondecke zeigen sich vereinzelt offenliegende Bewehrungsseisen. Dieser Zustand scheint sich in den letzten Jahren verschlechtert zu haben. Generell ist das Dach als Aussichtsplattform in keinem guten Zustand. Der Zustand der Beschichtung hat mittlerweile gelitten und sollte kurz- bis mittelfristig überarbeitet und erneuert werden. Die Eingangsebene besitzt einen einfachen Holzdielenboden und hat neben dem Treppenaufgang keine Einrichtungs- und Gestaltungselemente.

Sicherungsmaßnahmen am Mauerwerk sind angeraten, die Dachabdichtung ist erneuerungsbedürftig.
