## Daten & Fakten

# Rondelle Schussenstraße Bauzustandsbericht

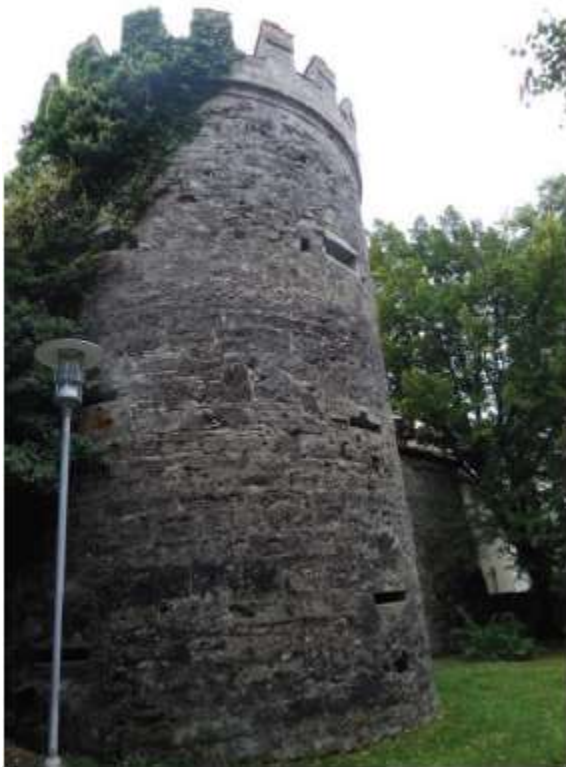
Das Rondell am Bruderhaus unterliegt keiner Nutzung, ist nicht überdacht und nur über eine private Liegenschaft zu betreten. Aufgrund der fehlenden Überdachung ist der Innenbereich feucht, mit Pflanzen überzogen und folglich in einem schlechten Zustand. Steine lösen sich im Außen- und Innenbereich und können herunterfallen. Die Statik erscheint noch stabil, jedoch ist ein alleiniger Erhalt des derzeitigen Zustands nicht mehr ausreichend.

Beide Rondelle sind substanziell noch stabil aber erkennbar verwittert, bewachsen und sanierungsbedürftig. Perspektivisch sind Sicherungsmaßnahmen zur Stabilisierung und zum Denkmalerhalt anzustreben.

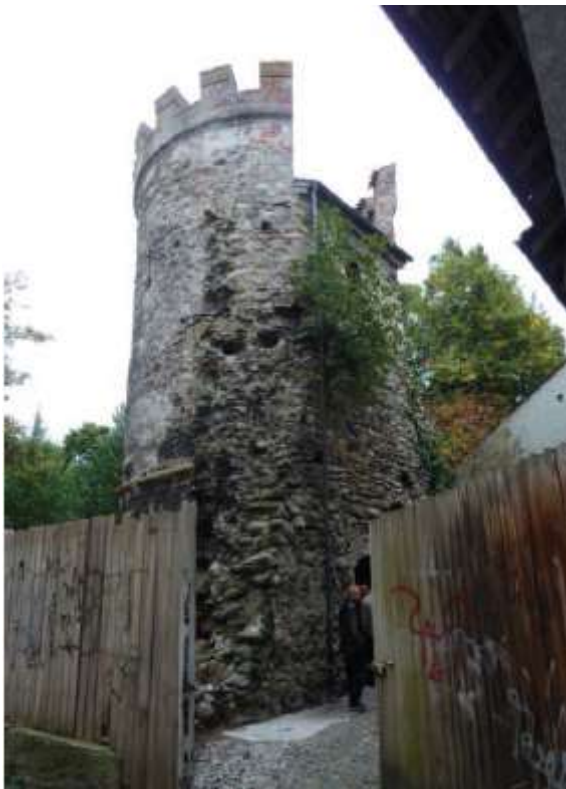
Das Rondell an der oberen Schussenstraße ist in die Stadtmauer integriert und für die Stromversorgung ausgebaut. Das Mauerwerk ist sichtbar und die noch vorhandenen Putzreste sind fast vollständig abgewittert. Störungen finden sich in der Fläche sowie zum ehemaligen Stadtmaueranschluss hin.
