# Prüfbericht 2023 H

nach DIN 1076

Bauwerksname **Brücke Christushof - Wiedenbach (über Schwarzach)**  
Teilbauwerksname **Brücke Christushof - Wiedenbach (über Schwarzach)**  
Kreis **Ravensburg**  
Ort **Wiedenbach**  
Bauwerksrichtung  
Bauwerksart **Plattenbrücke**  
Tragfähigkeit  
Baujahr

Prüfer **Dipl.-Ing.(FH) Norbert Haak**  
Prüfung vom **10.10.2023** bis **10.10.2023**

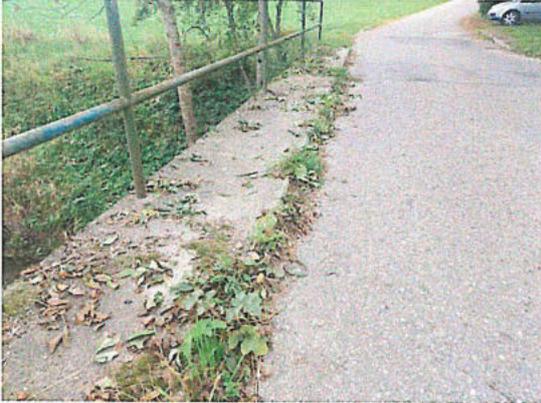
[4] S=0, V=0, D=2 BSP-ID 259-02

Überbau, Fuge zwischen Belag und Bord, Durchgehend, Bewachsen, Beidseitig

HP2023\_FUGE BEWACHSEN

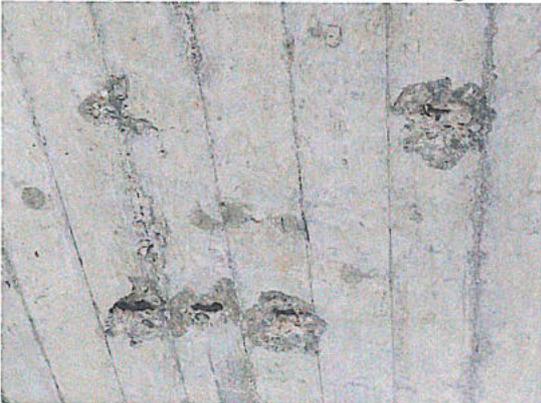
[11] S=0, V=0, D=2 BSP-ID 002-02

Platte, Beton, Mehrfach, Abplatzung mit freiliegender Bewehrung, Unterseite, Schadenserweiterung

HP2023\_PLATTE ABPLATZUNG MIT FREILIEGENDER BEWEHRUNG

An der Platte gibt es mehrfach Abplatzungen mit freiliegender Bewehrung. Das Widerlager ist bereichsweise durchfeuchtet. Zudem besteht bei dem Bauwerk Gefahr durch Bewuchs und entsprechende Schmutzablagerungen.

Art der Leistung	<b>Instandsetzung Hauptbauteile Überbau Brücke (ohne ME)</b>
Menge	Geschätzte Kosten <b>120.000 EURO</b>
Dauer der Maßnahme	Ausführungsjahr
Dringlichkeit	<b>Mittelfristig</b>
Maßnahmenfixierung	<b>Keine Maßnahme festgelegt</b>
Projektbezeichnung	
Bemerkung	<b>Aufgrund des desolaten Zustandes empfiehlt sich eine Sanierung des Überbaus.</b>

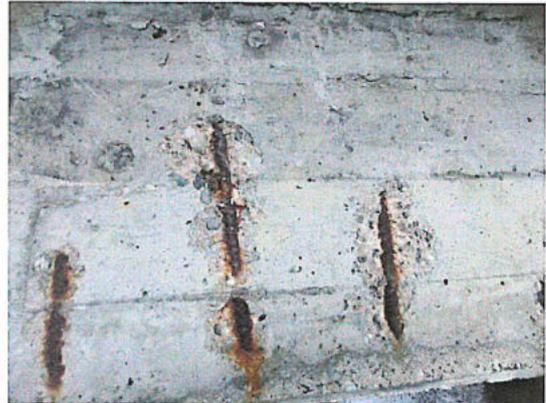
[7] S=0, V=0, D=2 BSP-ID 002-02

Platte, Betonansichtsfläche, Mehrfach, Abplatzung mit freiliegender Bewehrung

HP2023\_PLATTENSEITE ABPLATZUNG MIT FREILIEGENDER BEWEHRUNG

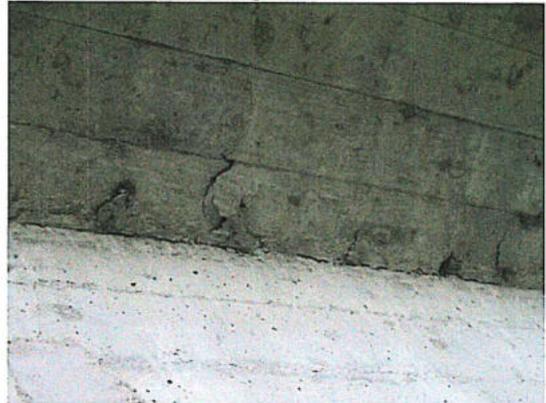
[14] S=0, V=0, D=1 BSP-ID 002-02

Kragarm, Beton, Mehrfach, Abplatzung mit freiliegender Bewehrung, und Hohllagen

EP2020\_ABPLATZUNG MIT FREILIEGENDER BEWEHRUNG

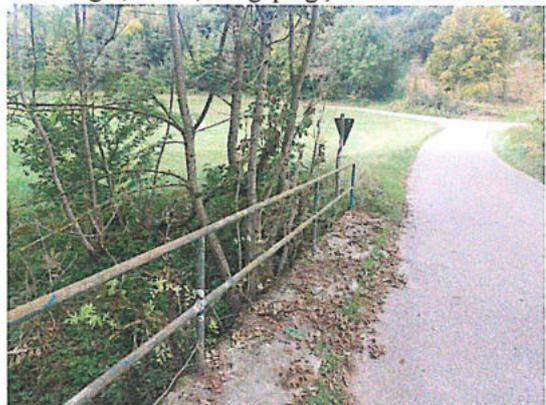
[6] S=0, V=0, D=2 BSP-ID 021-99

Widerlager, Beton, Ausgeprägt, Gefahr durch Bewuchs

HP2023\_GEFAHR DURCH BEWUCHS

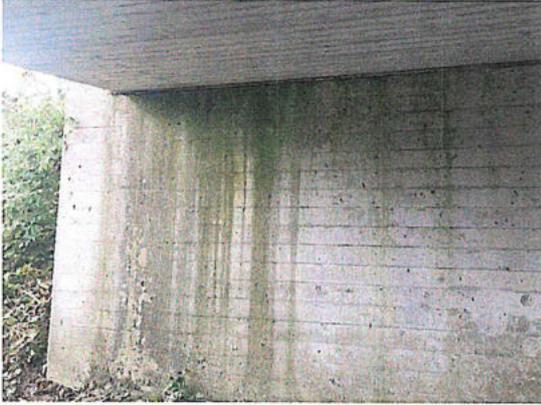
[8] S=0, V=0, D=2 BSP-ID 021-06  
Widerlager, Beton, Bereichsweise, Durchdrückendes  
Wasser, Oberstrom, Osten

HP2023\_WIDERLAGER DURCHDRÜCKENDES  
WASSER

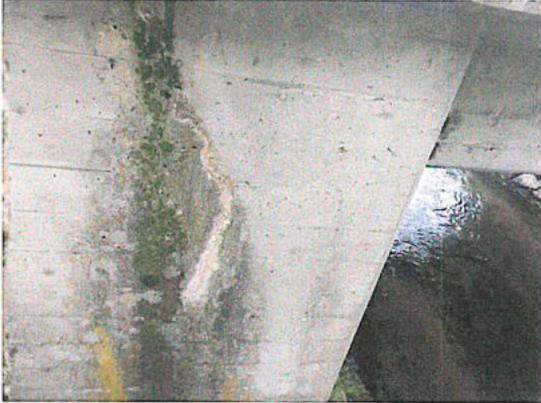
[12] S=0, V=0, D=2 BSP-ID 025-07  
Flügel, Beton, Punktuell, Allgemeiner Riss mit  
Aussinterung, Vorne und hinten am Bauwerk, Osten

HP2023\_RISS MIT AUSSINTERUNG

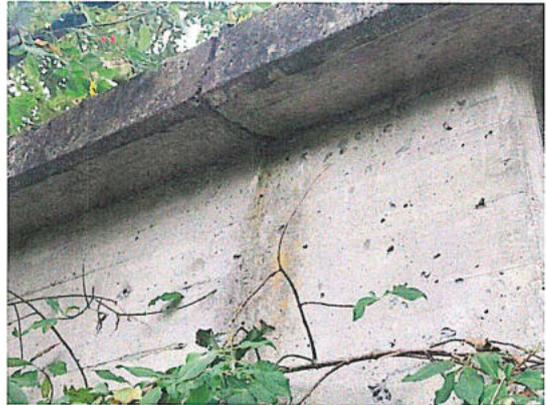
[9] S=0, V=0, D=2 BSP-ID 021-06  
Flügel, Beton, Stellenweise, Durchfeuchtet, Außen, an  
allen Auflagerecken

HP2023\_FLÜGEL DURCHFEUCHTET

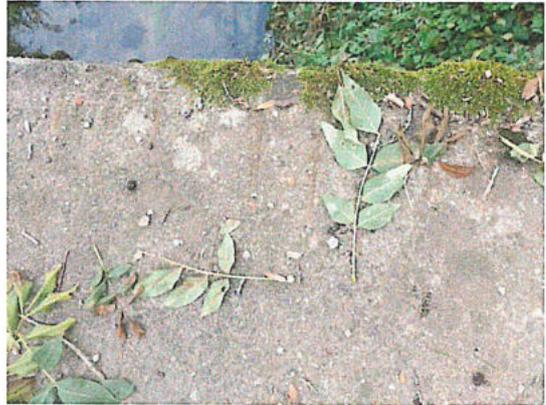
[16] S=0, V=0, D=1 BSP-ID 230-09  
Kappe, Bewehrung, Mehrfach, Freiliegend

HP2023\_KAPPE FREILIEGENDE EISEN

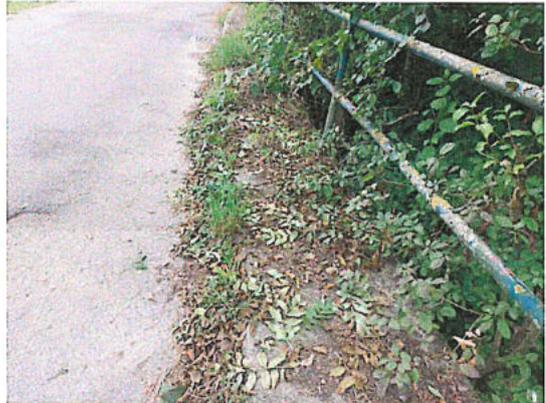
[15] S=0, V=0, D=1 BSP-ID 230-01  
Kappe, Beton, Vollständig, Bewachsen

HP2023\_KAPPE BEWACHSEN

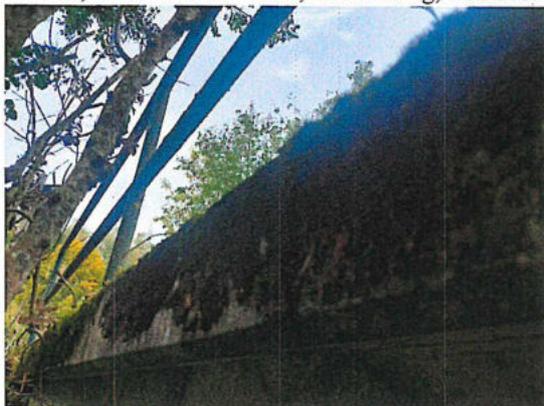
[19] S=0, V=0, D=1 BSP-ID 230-01

Gesims, Betonansichtsfläche, Großflächig, Bemoost

HP2023\_GESIMS BEMOOST

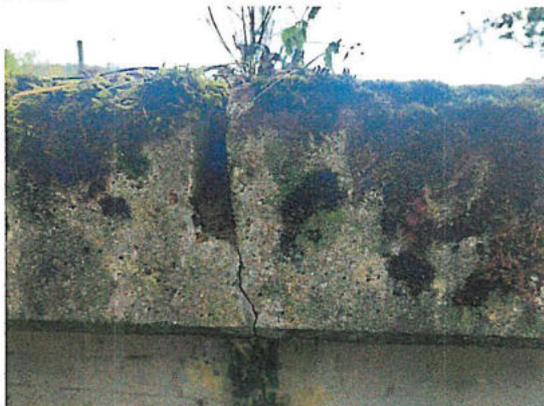
[18] S=0, V=0, D=2 BSP-ID 230-11

Gesims, Beton, Eine Stelle, Herausgebrochen, Unterstrom rechts

HP2023\_GESIMS BETON HERAUSGEBROCHEN

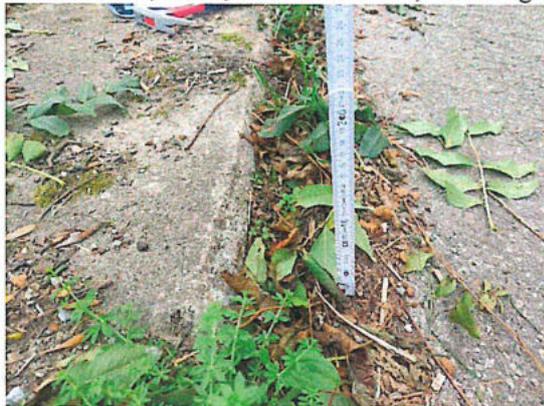
[13] S=0, V=2, D=0 BSP-ID 233-02

Schrammbord, Beton, Gesamtes Bauteil, Höhe zu gering

HP2023\_SCHRAMMBORDHÖHE ZU GERING

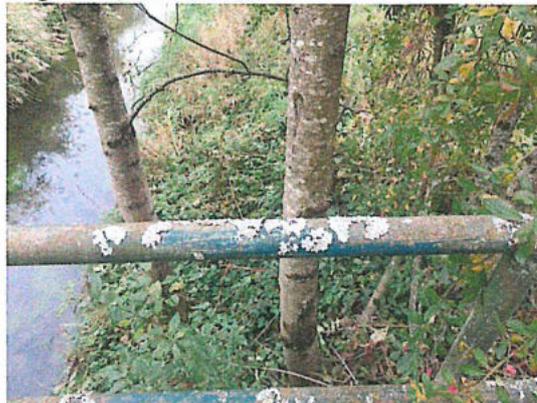
[2] S=0, V=0, D=1 BSP-ID 234-04

Rohrgeländer ohne Seil, Stahl / Metall, Bereichsweise, Angerostet, und bemoost

HP2023\_GELÄNDER ANGEROSTET

Art der Leistung	<b>Einbau / Erneuerung komplettes Geländer / Brüstung (lfd m Geländer -G-)</b>
Menge	Geschätzte Kosten <b>2.400 EURO</b>
Dauer der Maßnahme	Ausführungsjahr
Dringlichkeit	<b>Kurzfristig</b>
Maßnahmenfixierung	<b>Keine Maßnahme festgelegt</b>
Projektbezeichnung	
Bemerkung

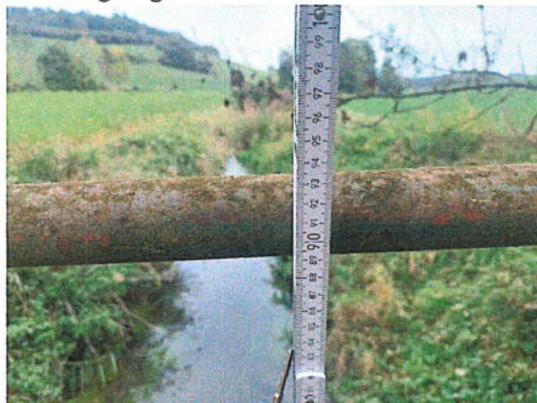
[1] S=0, V=2, D=0 BSP-ID 231-11

Rohrgeländer ohne Seil, Stahl / Metall, Gesamtes Bauteil, Entspricht nicht den gültigen Vorschriften, Nach den geltenden Vorschriften müsste ein 1,20 m hohes Füllstabgeländer vorhanden sein.

Rohrgeländer ohne Seil, Stahl / Metall, Gesamtes Bauteil, Höhe zu gering

HP2023\_GELÄNDER HÖHE ZU GERING

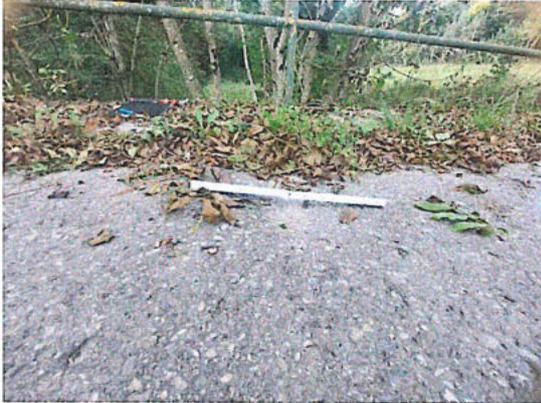
[20] S=0, V=2, D=1 BSP-ID 241-02  
Fahrbahnbelag, Eine Stelle, Absatz

HP2023\_BELAG ABGESACKT

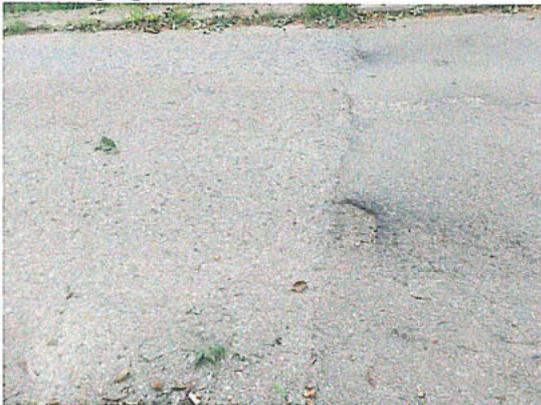
[5] S=0, V=1, D=2 BSP-ID 241-16  
Fahrbahnbelag, Durchgehend, Gerissen, Unmittelbar an der Übergangskonstruktion

HP2023\_BELAG GERISSEN MIT AUSBRÜCHEN

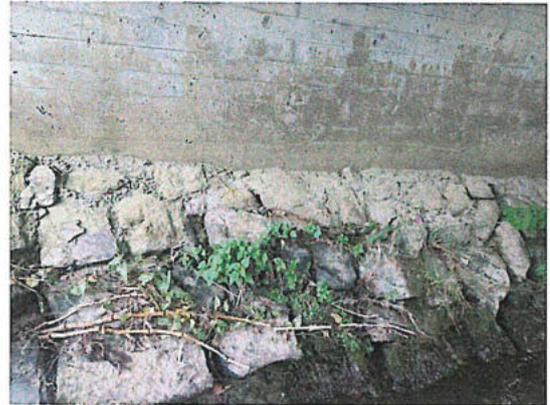
[10] S=0, V=0, D=1 BSP-ID 251-06  
Widerlager, Wasserbausteine, Bereichsweise, Gerissen

HP2023\_KOLKSCHUTZ SCHADHAFT UND BEWACHSEN
