Obertor Update- Bauzustandsbericht

Stadt Ravensburg

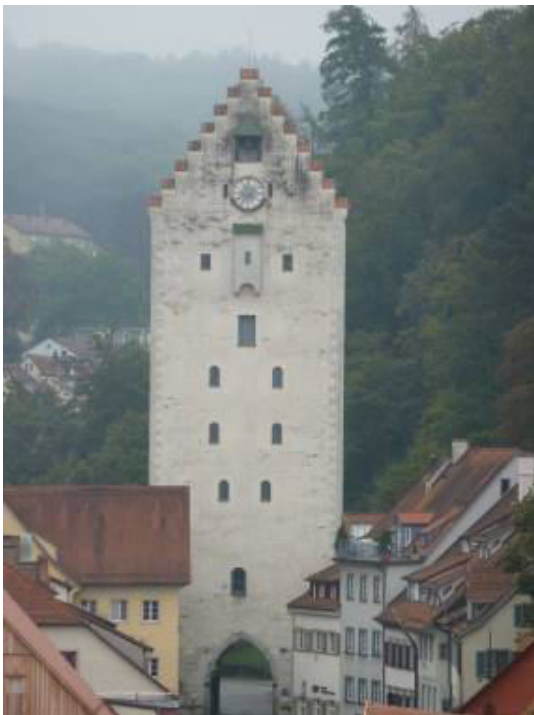
Im Vergleich zur Besichtigung 2011 hat die Verschmutzung und Beschädigung des Außenputzes am Obertor zugenommen. Über die ganze Fassade hinweg zeigen sich auf den hervorstehenden, verputzten Steinen Moosablagerungen und Flugalgen, ebenso wie Verschmutzungen aus der Luft. Derzeit sind noch keine Beeinträchtigungen für das Mauerwerk zu erkennen.

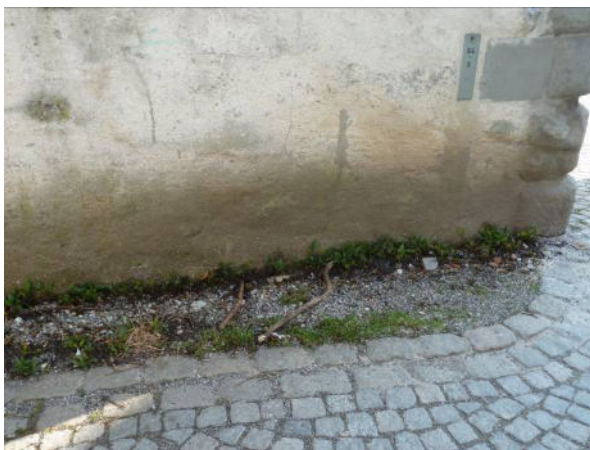
Aufteigende Feuchtigkeit 2011

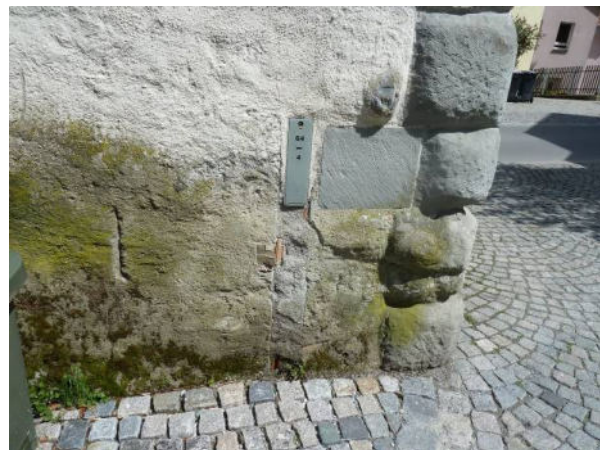
vermehrte Feuchtigkeit 2022

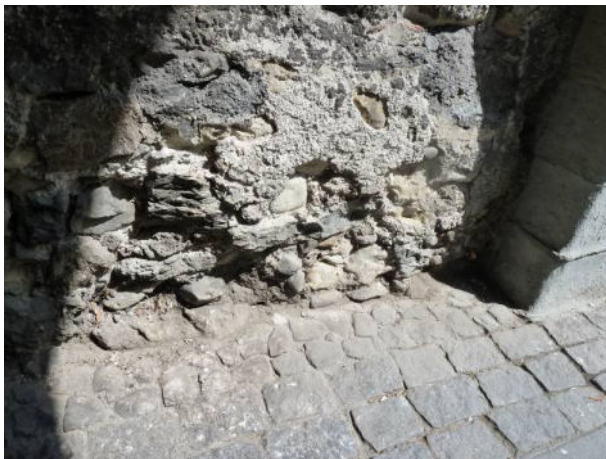
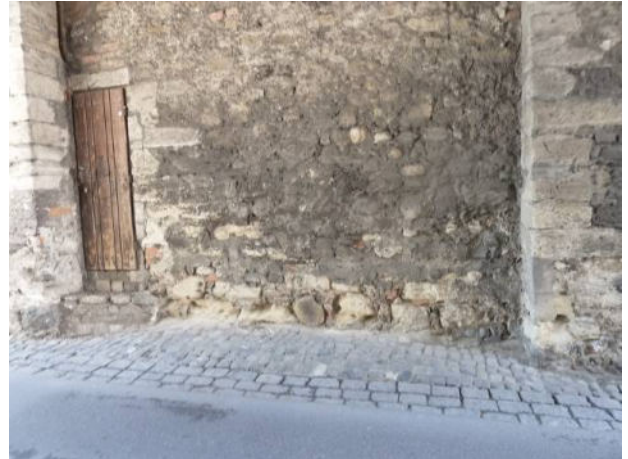
Durchfahrt, Ausgewaschener Sockelbereich, Überprüfen der Steine auf Festigkeit.

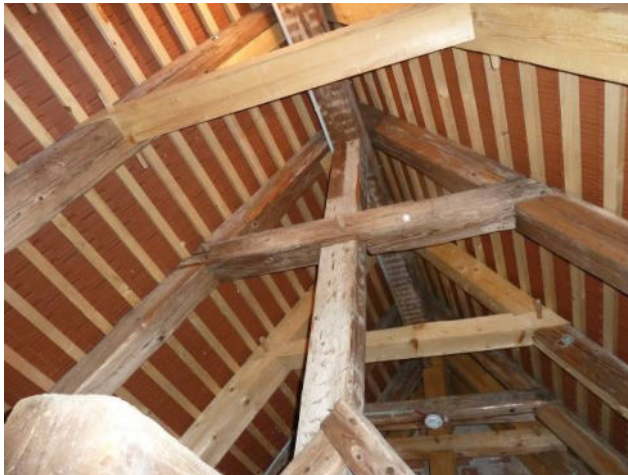
Eine Veränderung zur Begehung 2011 kann nicht festgestellt werden. Das Dach des Turmes wurde 2006 vollständig saniert, Fehlstellen ausgebessert und Schneefanggitter aufgebracht. Daher sind derzeit keine Mängel erkennbar.

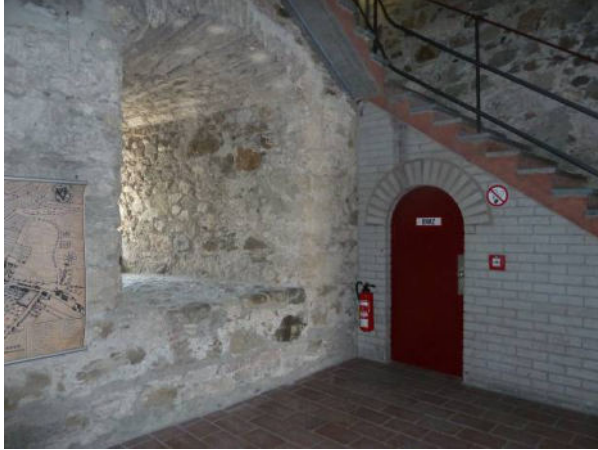
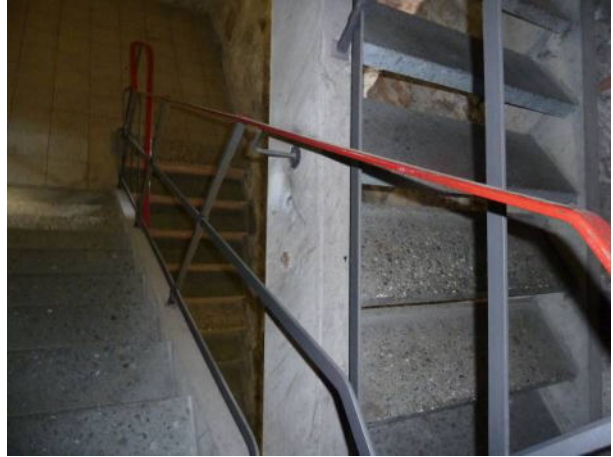
Laut Aussage der Stadt wurde das Geländer der Treppenanlage gemäß dem Denkmalschutz angepasst. Die Abstände der Querstreben erscheinen jedoch mehr als großzügig bemessen. Vor einer Neuvermietung sollte die Nutzung dieses Geländers überprüft werden.

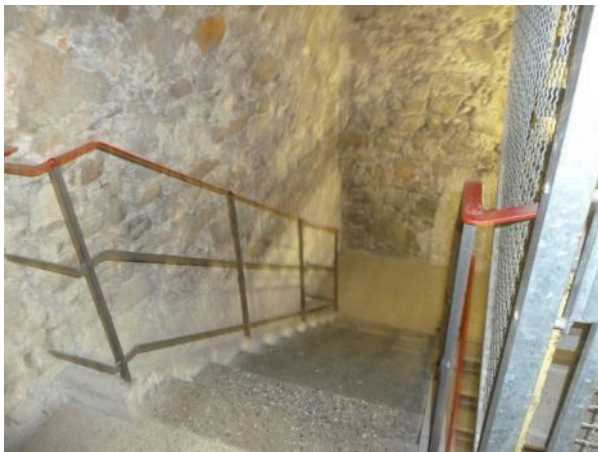
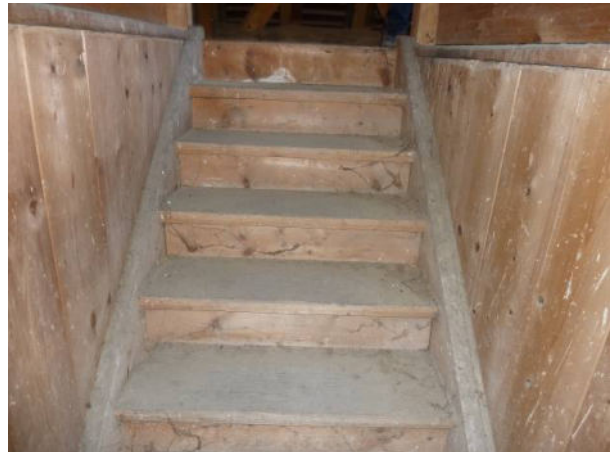
Weitere Mängel oder Auffälligkeiten sind derzeit im Bereich des Treppenlaufes augenscheinlich nicht festzustellen.

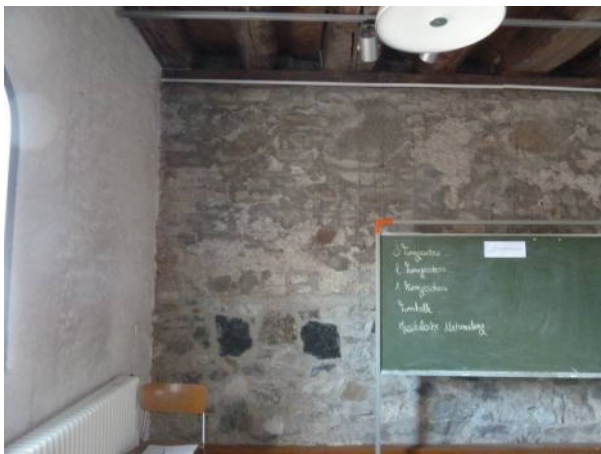
Seit 2011 wurden keine Maßnahmen durchgeführt. Eine nennenswerte Verschlechterung des Bauzustandes ist nicht zu erkennen.

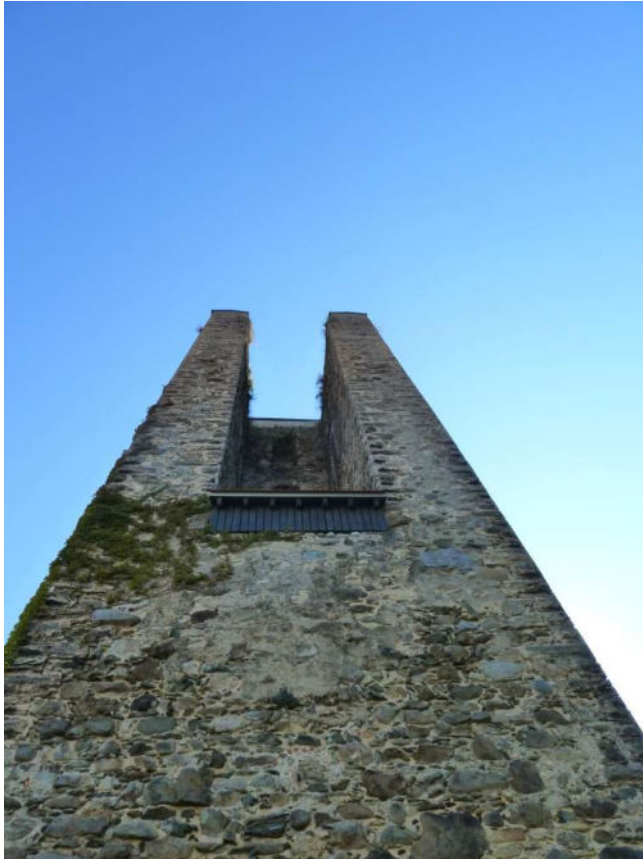
Schellenberger Turm Update -Bauzustandsbericht

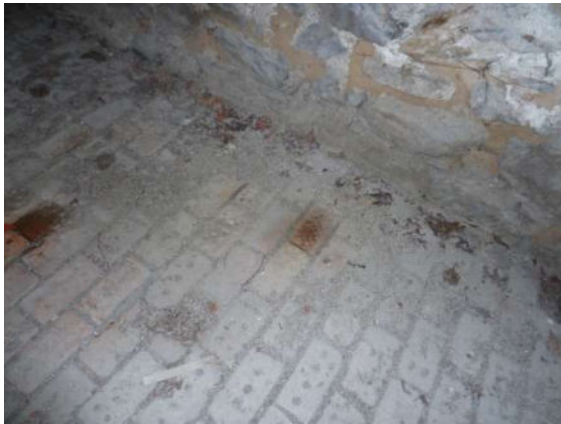
Der Innenbereich besteht nur aus einem einzigen Raum, der sich über die ganze Höhe erstreckt. Der Boden ist in einem guten Zustand und lässt - wie auch 2011- keine Mängel erkennen.

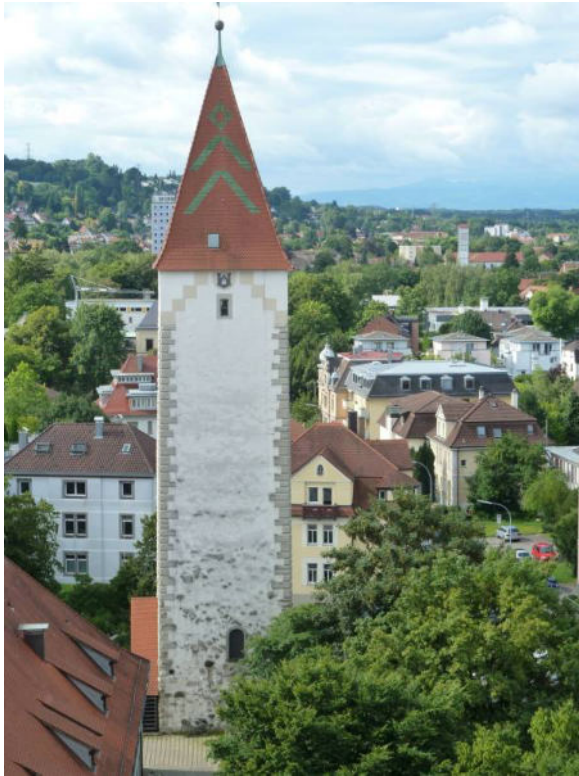
Update -Bauzustandsbericht Spitalturm

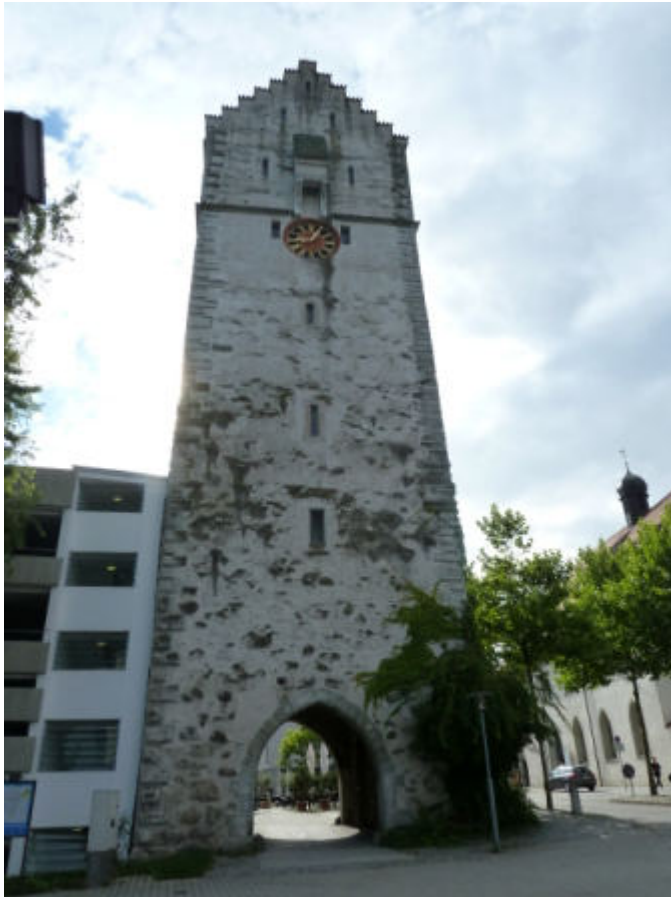
Untertor Update- Bauzustandsbericht

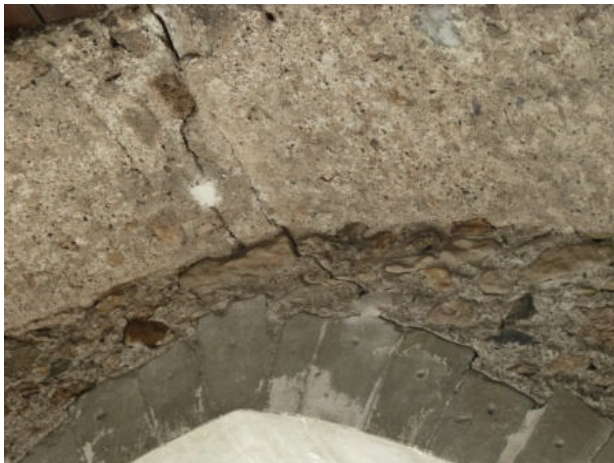
Riss Torbogenbereich 2011

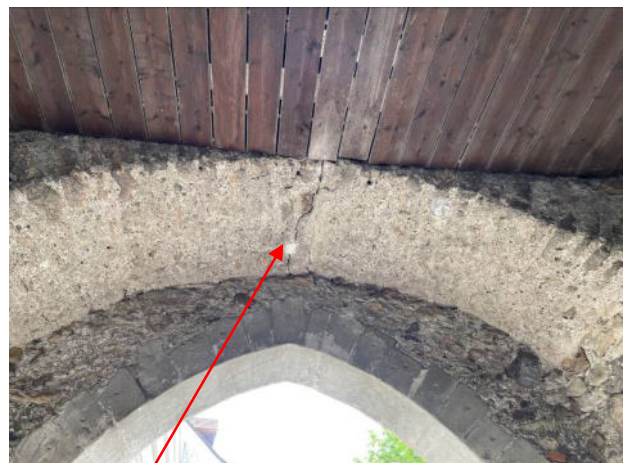
Riss Torbogenbereich 2022

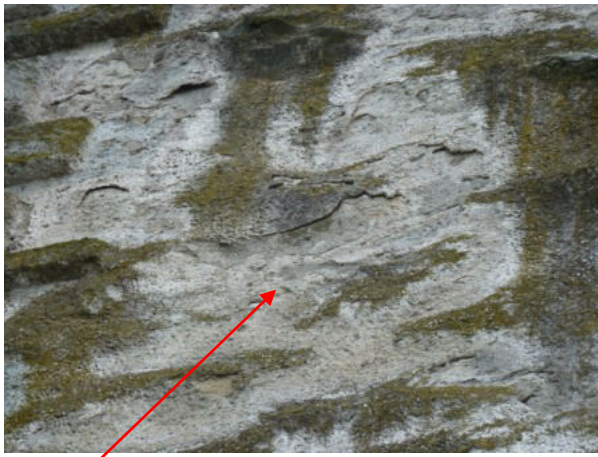
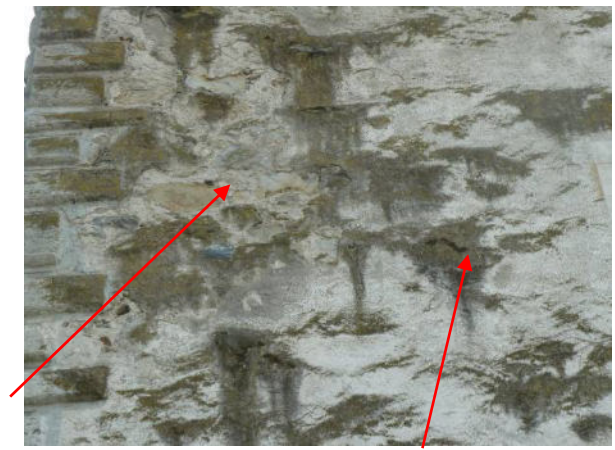
Abplatzungen über die ganze Fassade 2011 und 2022

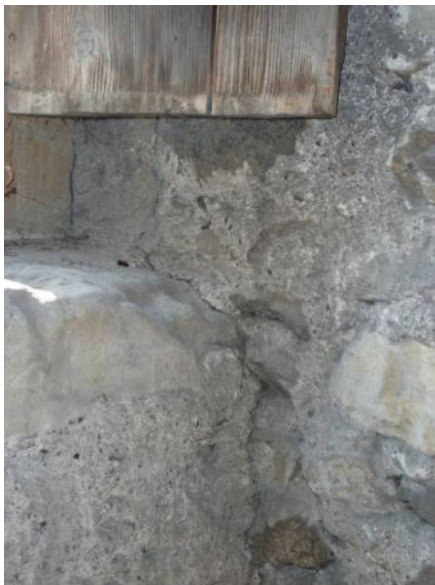
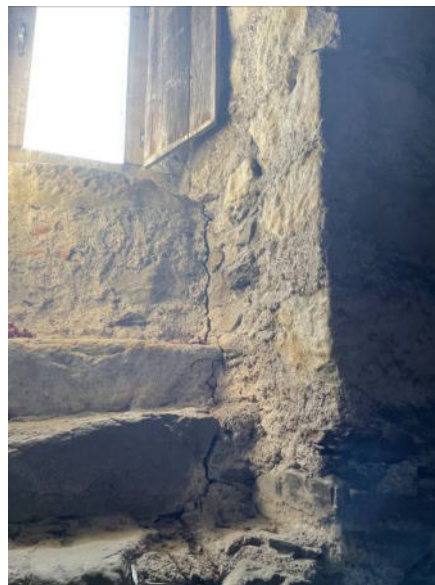
In dieser Fensternische scheint der 2011 bereits vorhandene Riss sich weiter vergrößert zu haben. Hier ist eine weitere Beobachtung anzuraten.

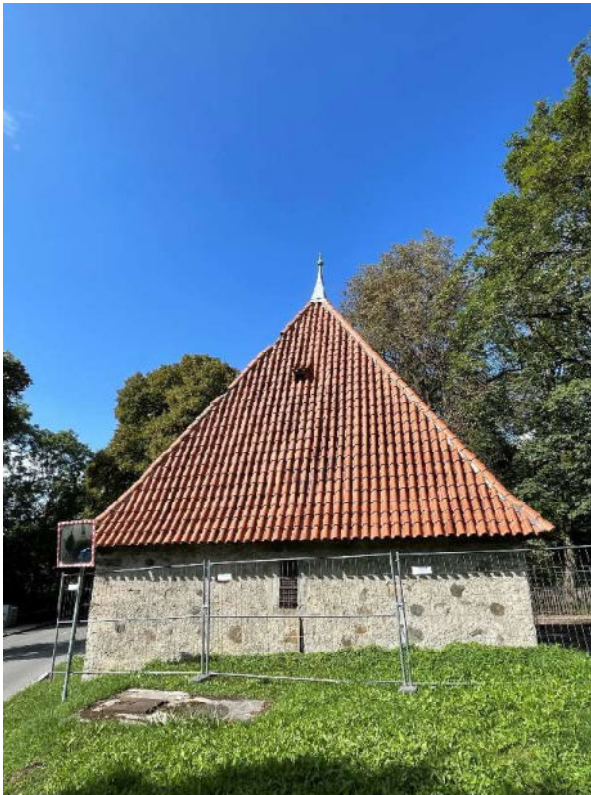
Update -Bauzustandsbericht Brunnenstube

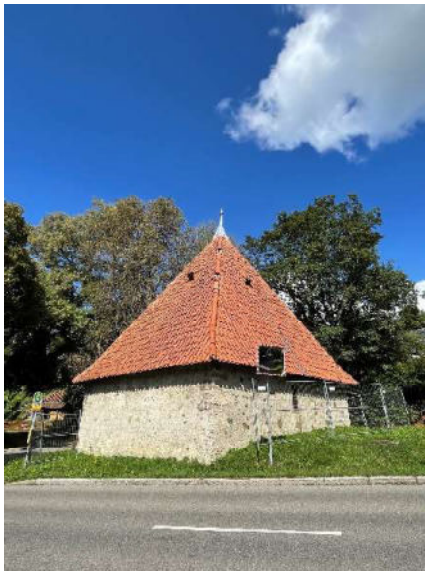
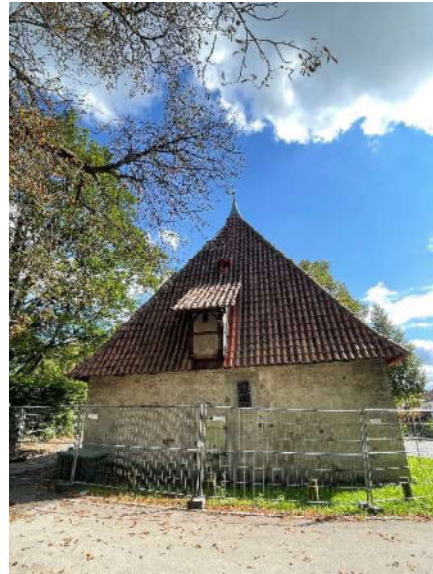
Der Putz, der auf dem ganzen Mauerwerk aufgebracht wurde, zeigt nur um die Eingangstür kleinere Ausbesserungen. Die Hauptfläche ist mit einem alten Putz versehen, dessen Alter augenscheinlich nicht zu datieren ist.

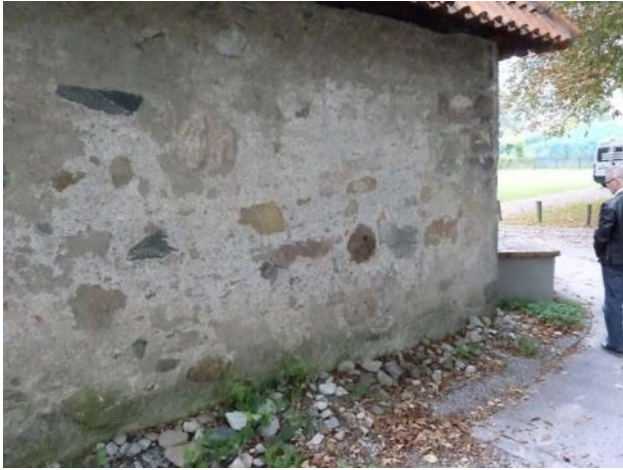
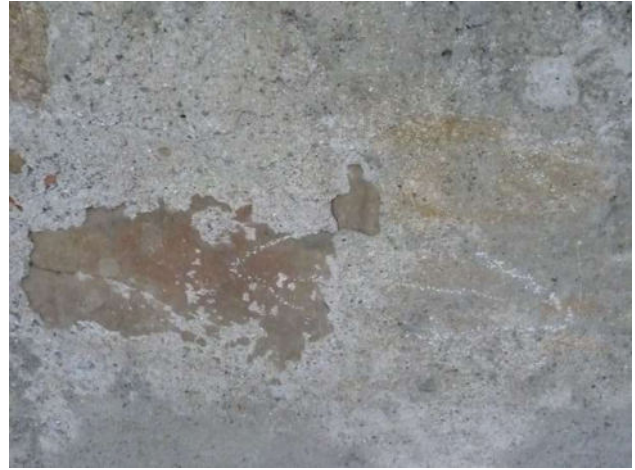
Abplatzungen im Putz

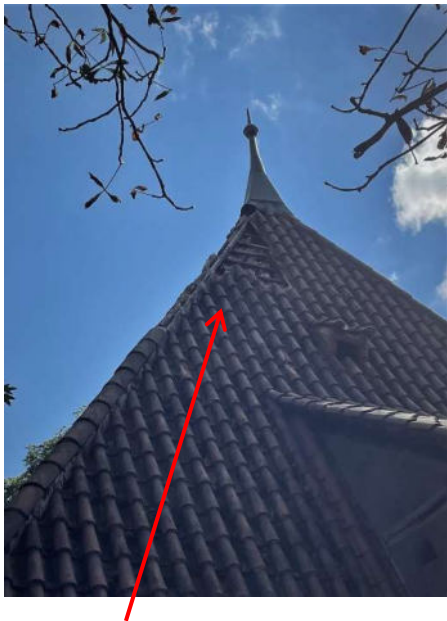
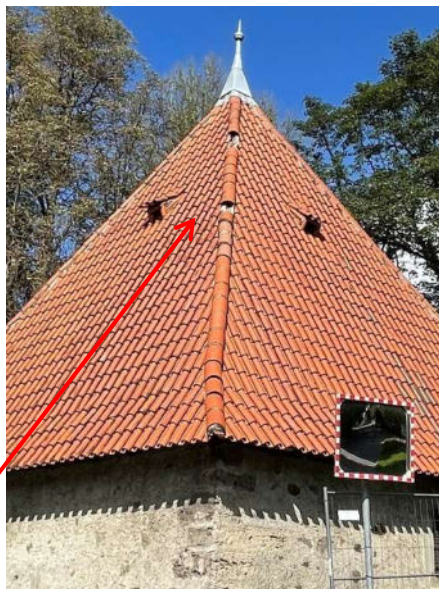
Beschädigung an der Dacheindeckung

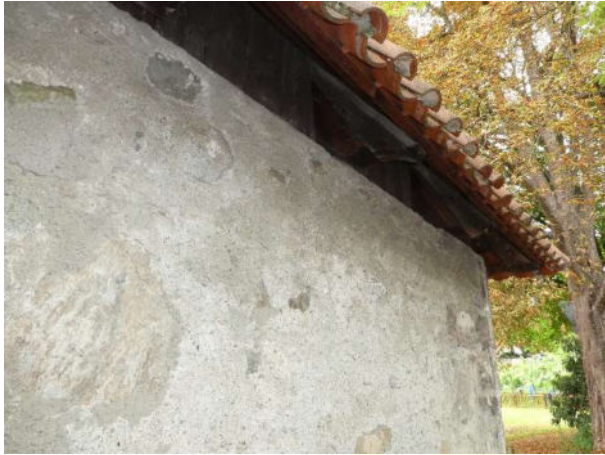
Traufe mit Brettern verschlossen, leichte Abplatzungen im Putz

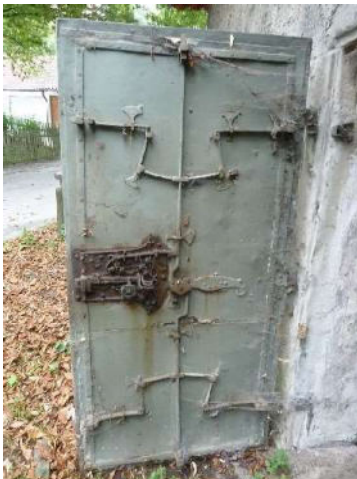
Innenseite mit Riegel 2011

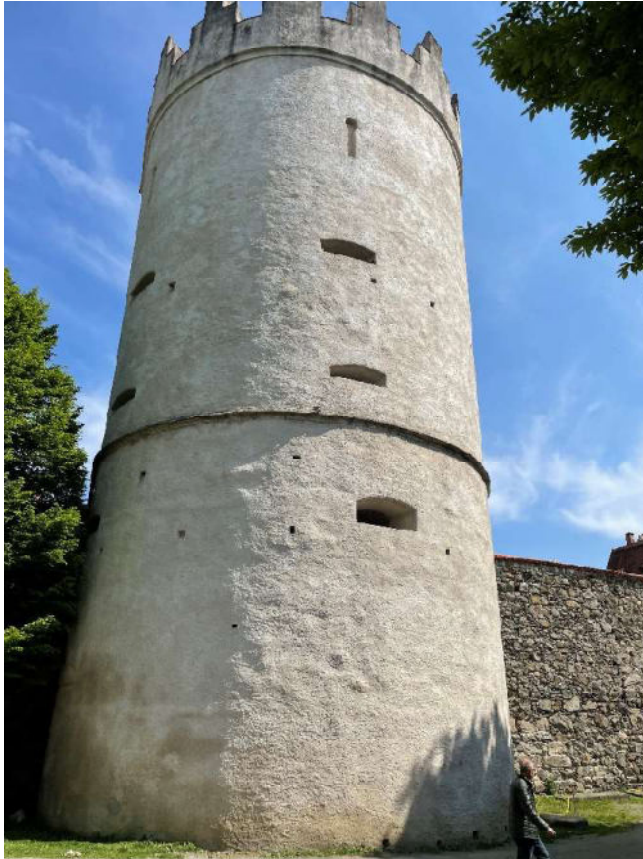
Turm am Hirschgraben Update -Bauzustandsbericht

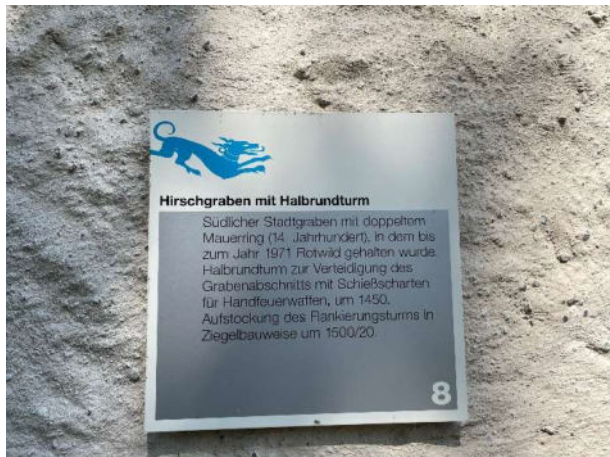
Der ca. 20m hohe Schalenturm befindet sich am südlichen Rand der Innenstadt. Er ist in die Stadtmauer integriert und liegt zwischen dem Spitalturm und dem weiter oben gelegenen Mehlsack.

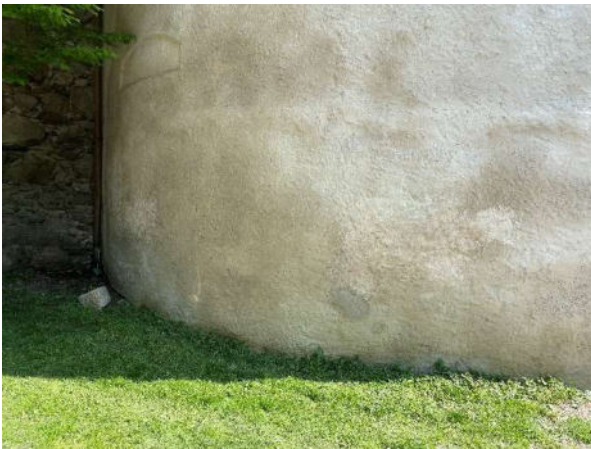
Teilweise feuchter Sockel

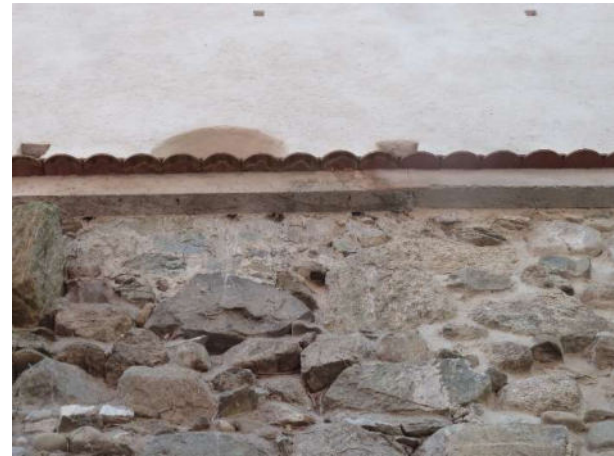
Übergang Mauer – Turm

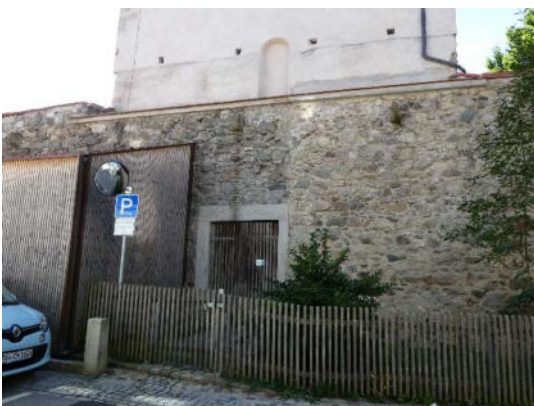
Eingangsbereich Zugang

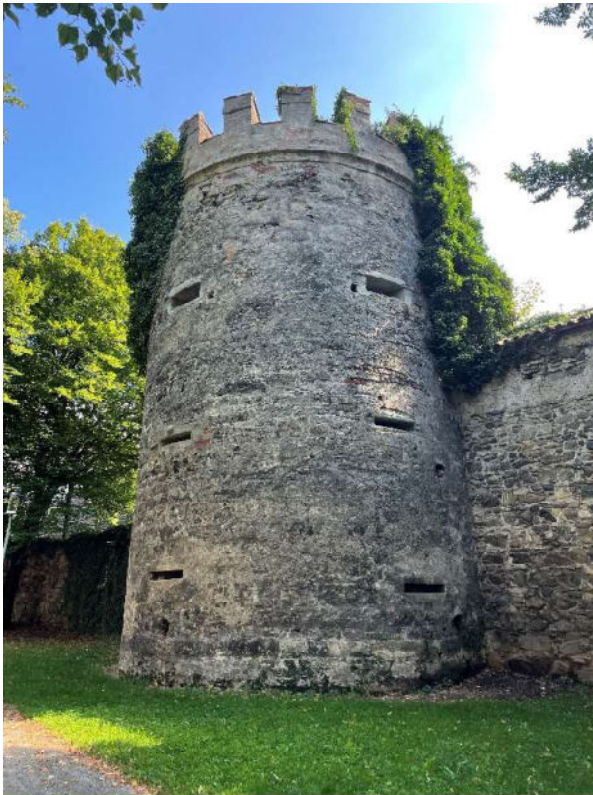
Update -Bauzustandsbericht

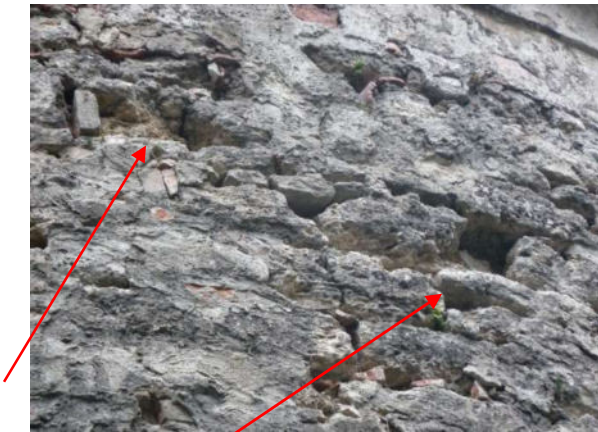
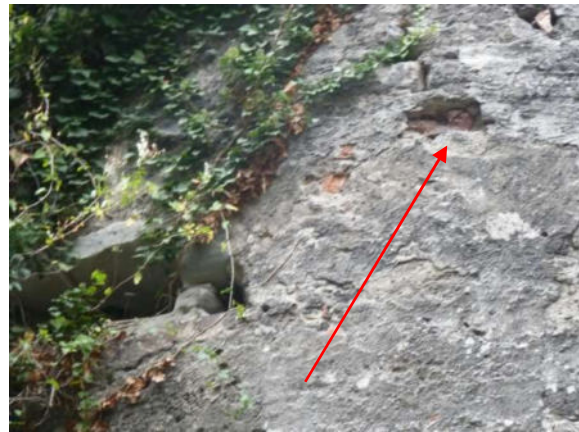
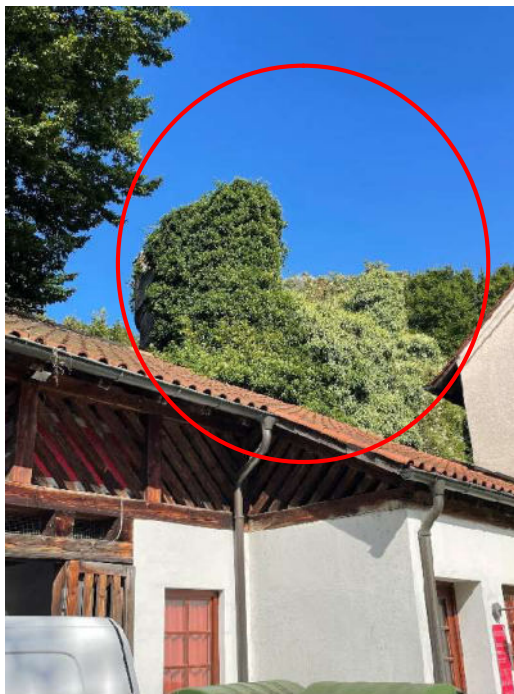
Eine Überprüfung des Mauerwerks ist hier anzuraten.

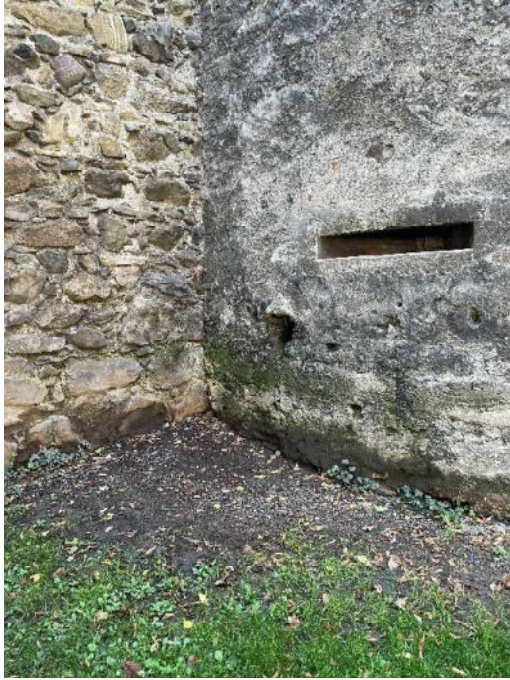
Anschluss Stadtmauer, feuchter Sockel, poröse Sockel

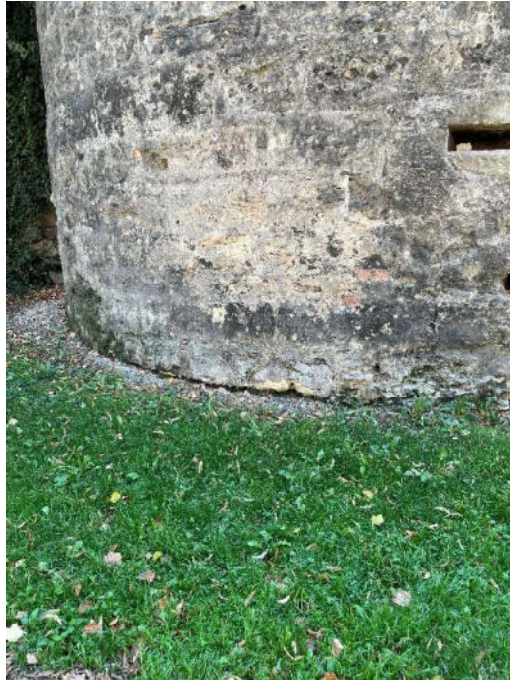
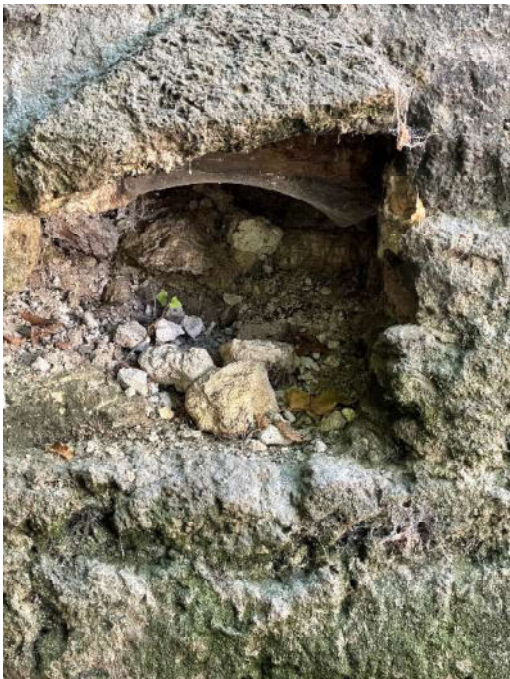
Aushöhlung, Nistplatz im Mauerwerk

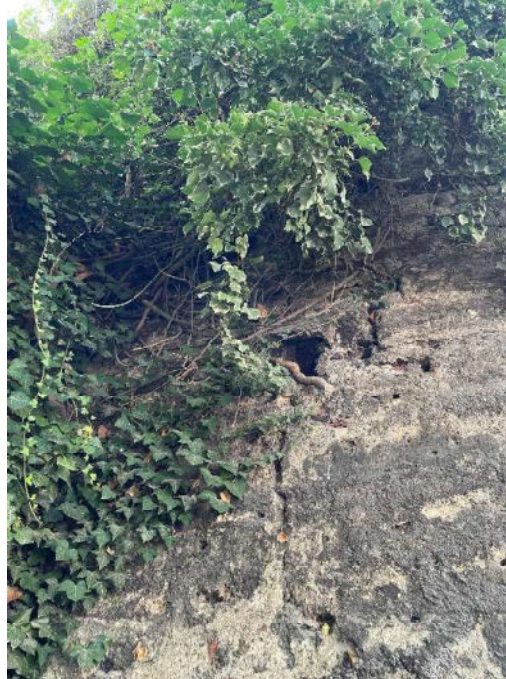
Risse, Verwurzelung im Mauerwerk

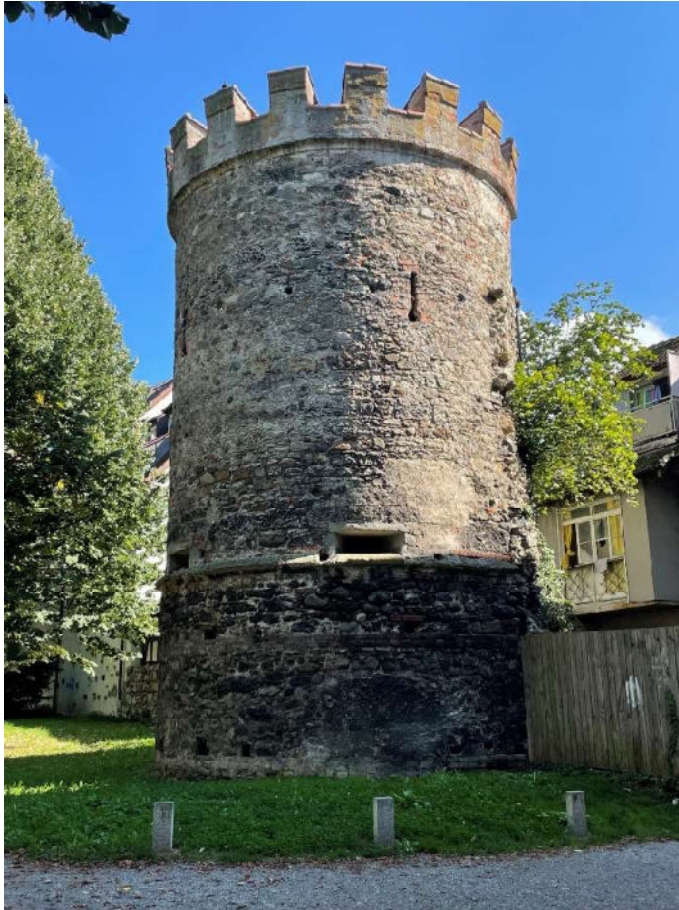
Wehrturm am grünen Turm

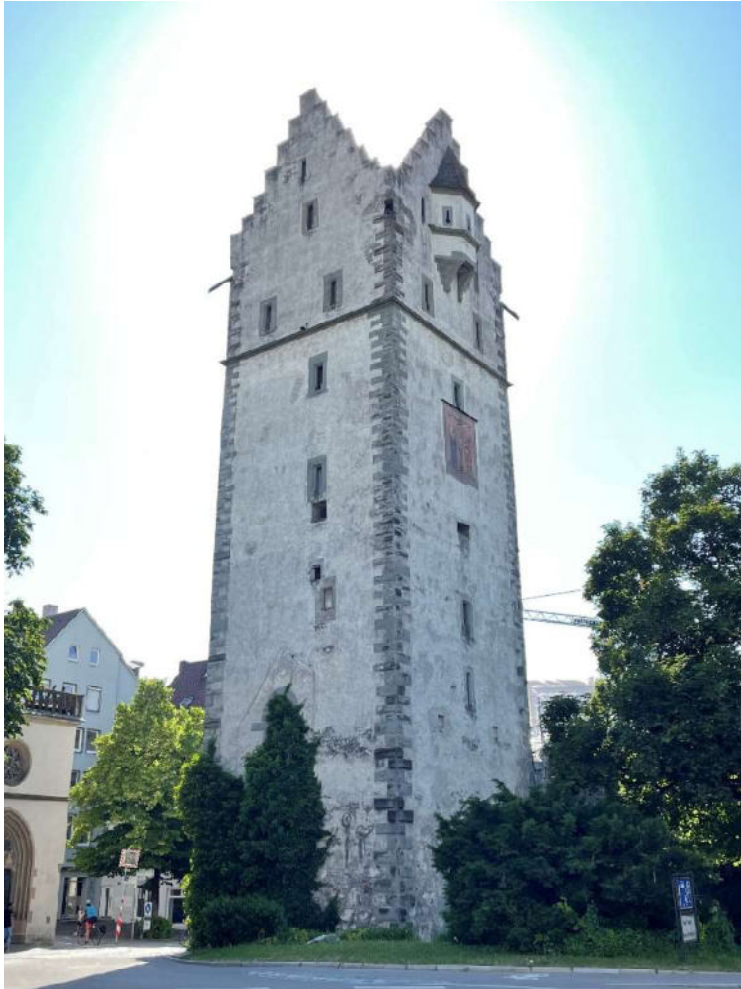
Update -Bauzustandsbericht „Frauentor“

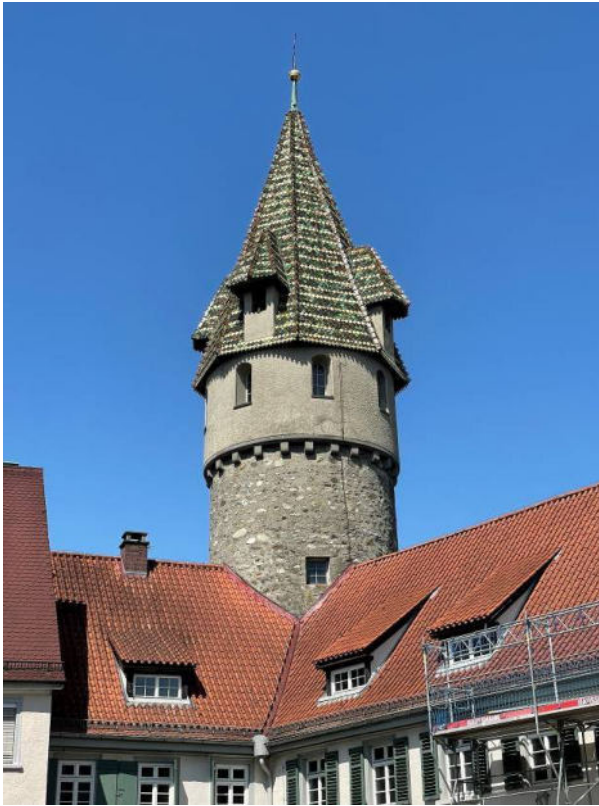
Update -Bauzustandsbericht „Grüner Turm“

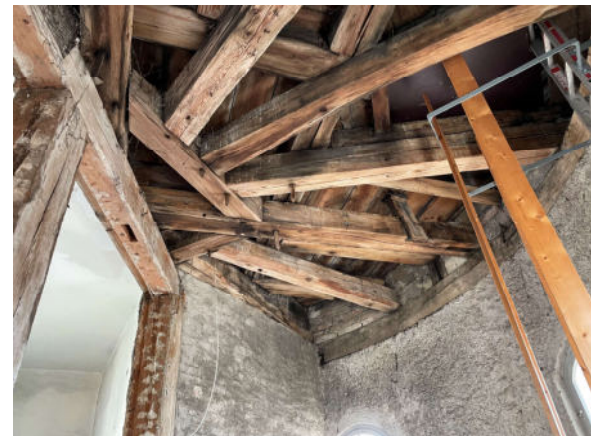
Deckenkonstruktion Dachgeschoß

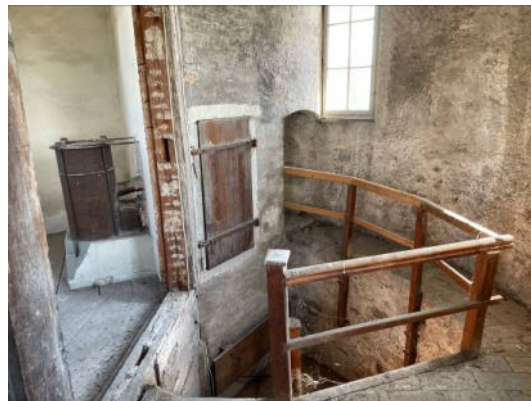
Ausstieg Turmzimmer 2022

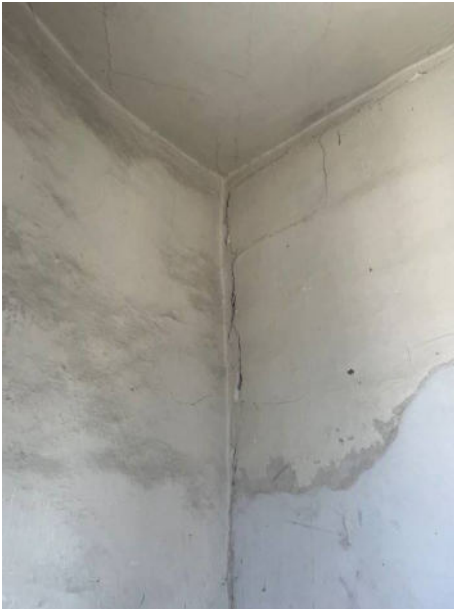
Die damals festgestellten Risse scheinen sich nicht vergrößert zu haben.

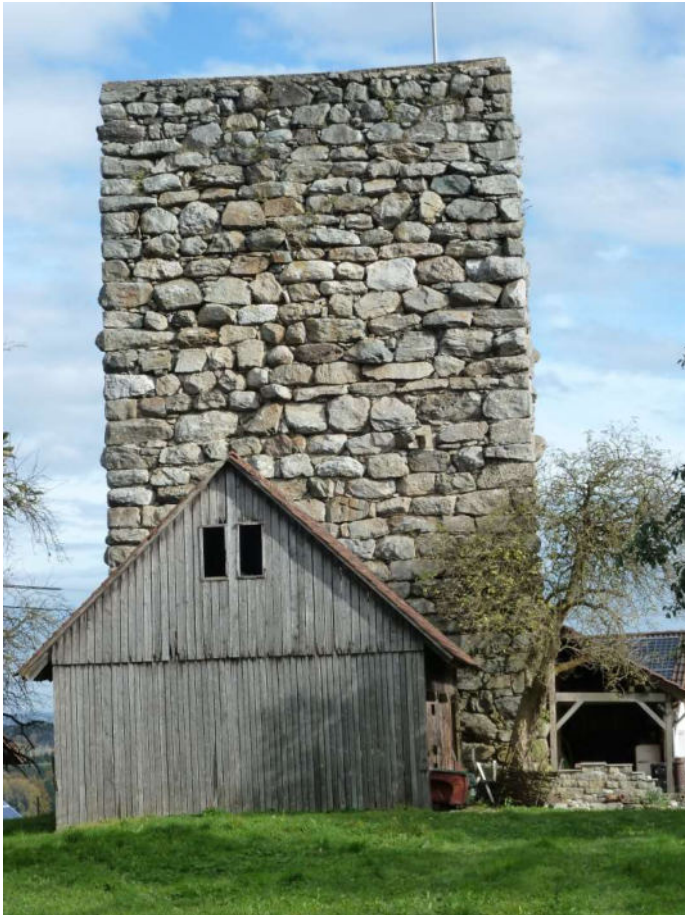
Update -Bauzustandsbericht

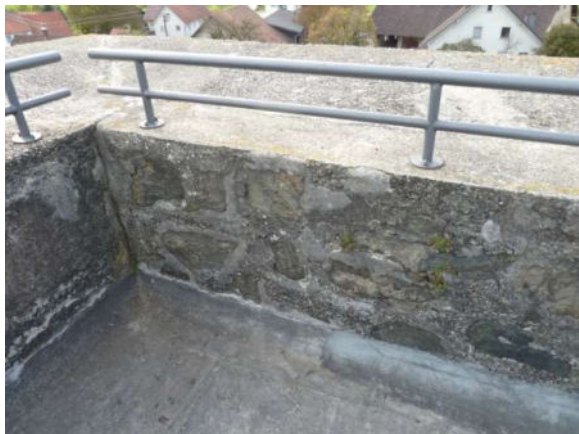
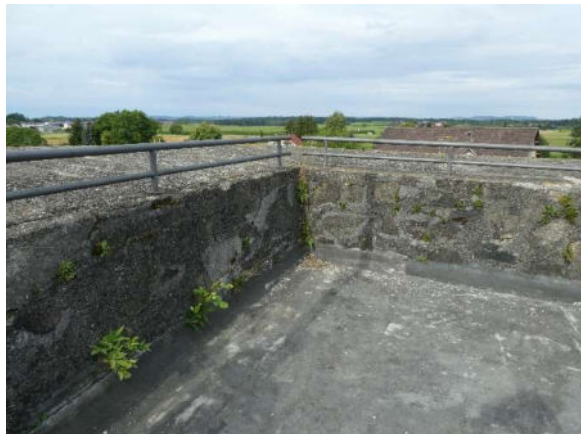
2011 Rissbildung und Bewuchs verstärkt

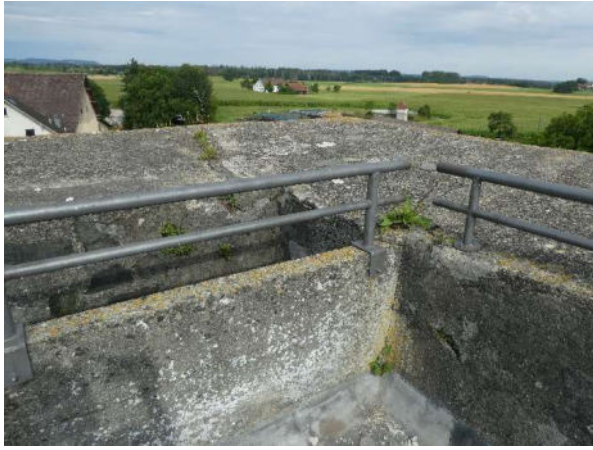
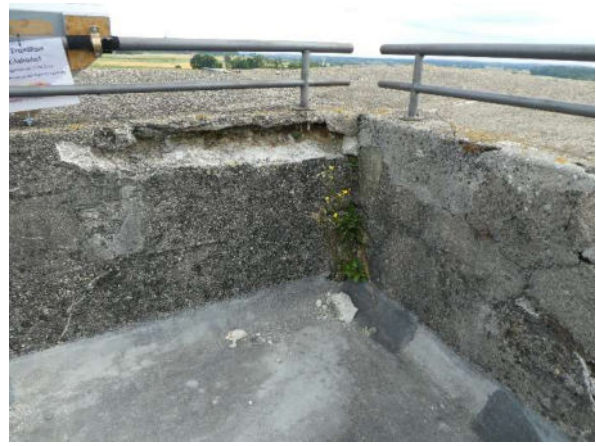
Risse,- und damit ein Feuchtigkeitseinbruch in die tieferen Schichten, lassen die Steine auffrieren und somit ausbrechen. Hier ist Abhilfe zu schaffen, damit der Zustand sich nicht weiter verschlechtern kann.

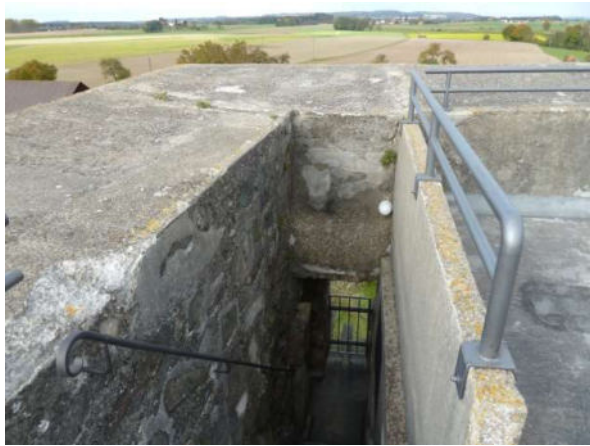
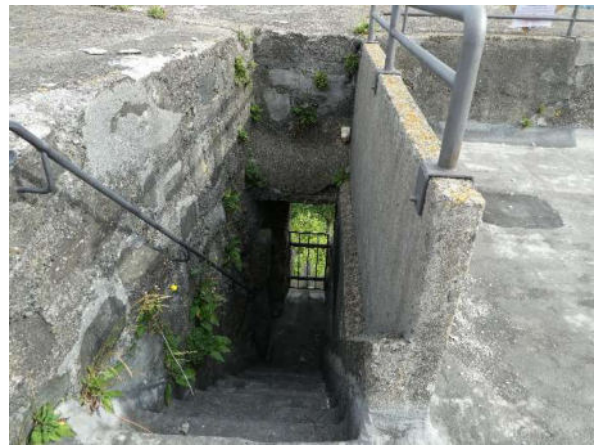
2011 Zugang Dach: Sichtbare Verschlechterung des Zustandes. Bewuchs, Risse 2022

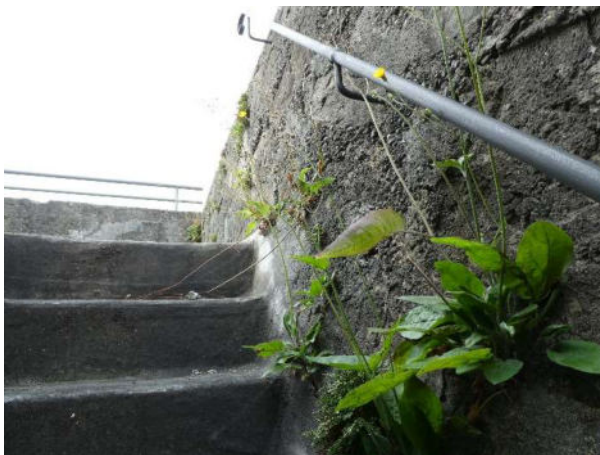
Starker Bewuchs an den Seitenwänden

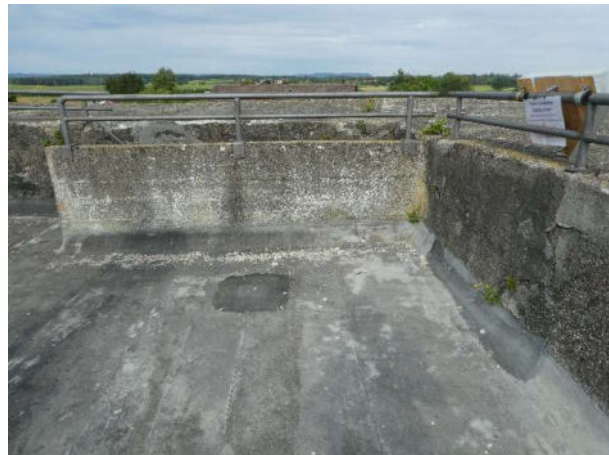
Beschädigung der Bodenbeschichtung umlaufend

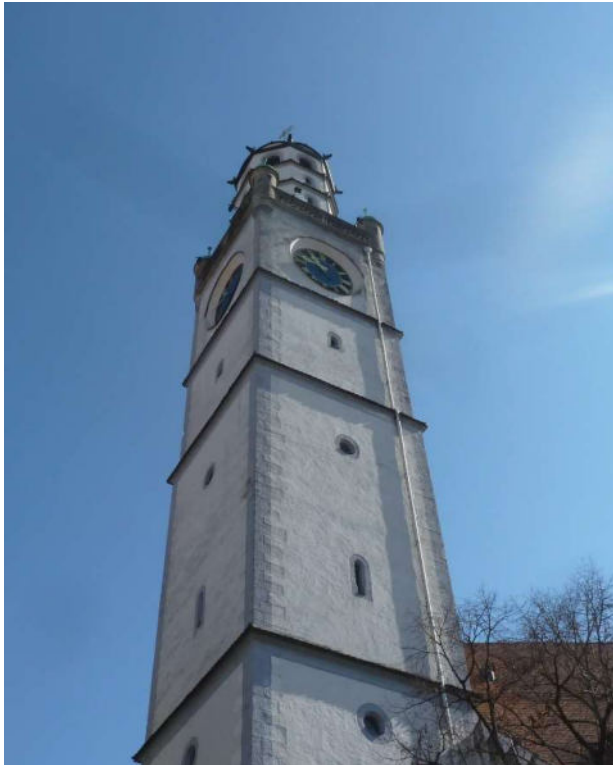
Update -Bauzustandsbericht Blaserturm

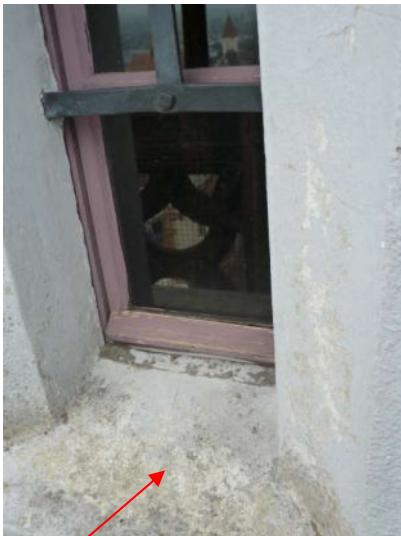
Die Rissbildung an der Brüstung hat sich weiter verstärkt. Hier muss Abhilfe geschaffen werden, damit sich keine Teile lösen können und.

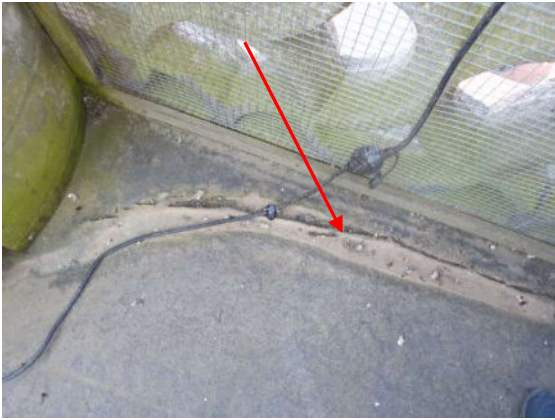
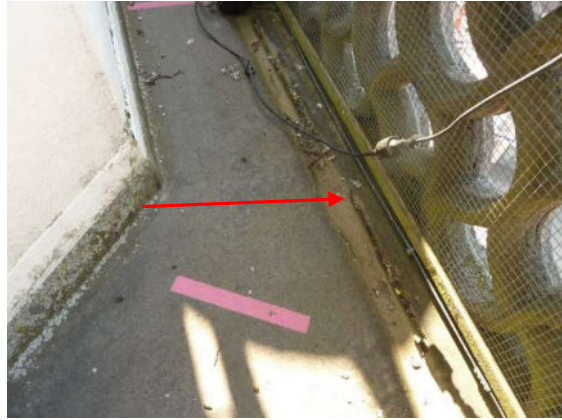
Aufgerissene Bodenbeschichtung

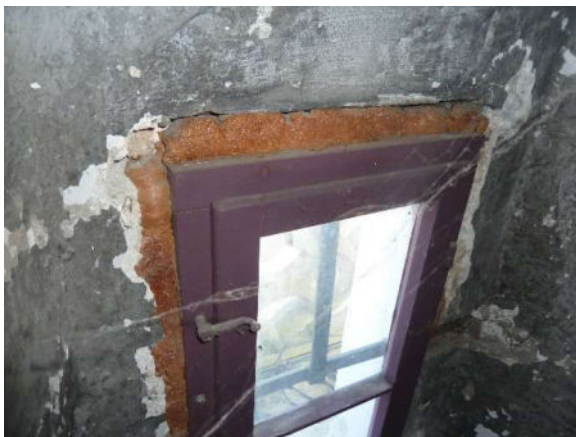
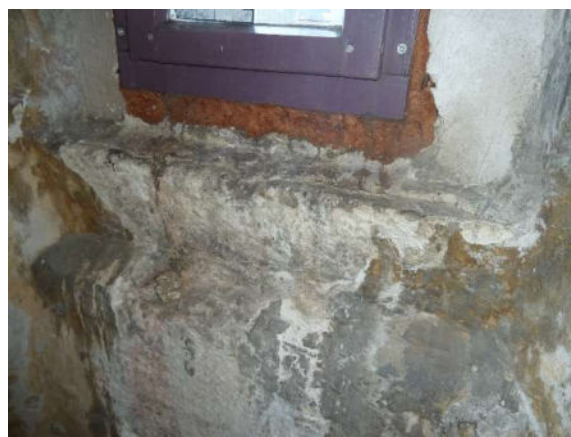
Das gewünschte Erscheinungsbild des Innenbereiches des Turmes sollte historisch spürbar bleiben und wurde daher nicht überarbeitet. Die Ausschäumungen sind daher extrem störend. Einige Risse haben sich verstärkt, der alte, poröse Putz ist in Teilen noch poröser geworden. Eine fachgerechte Kontrolle von Putz und Rissen sollte durchgeführt werden.

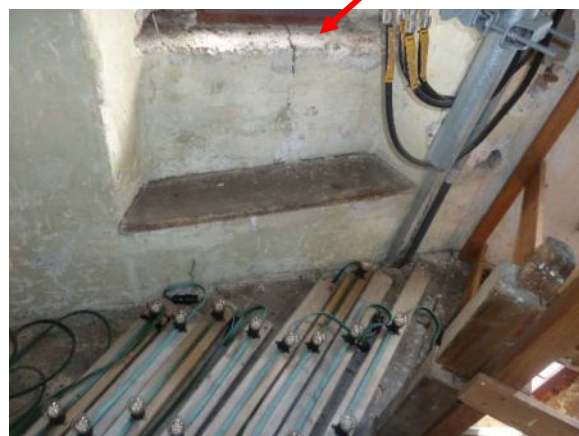
Der Zustand der Wände hat sich nicht nennenswert verändert.

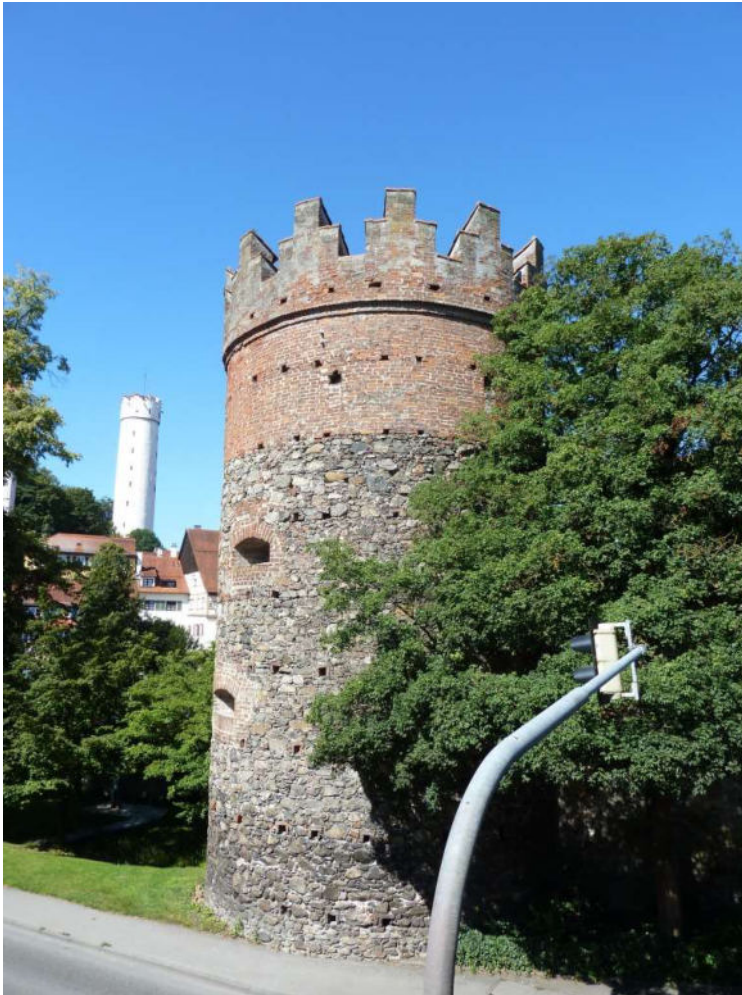
Update -Bauzustandsbericht

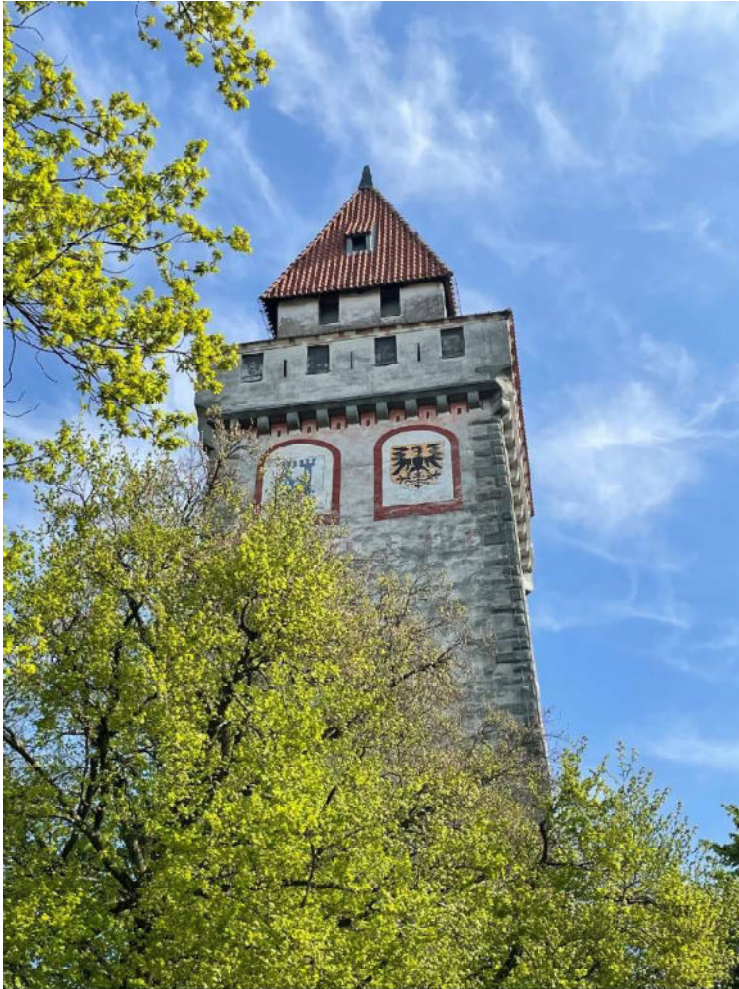
Update -Bauzustandsbericht „Gemalter Turm“
