Obertor Update- Bauzustandsbericht

Stadt Ravensburg

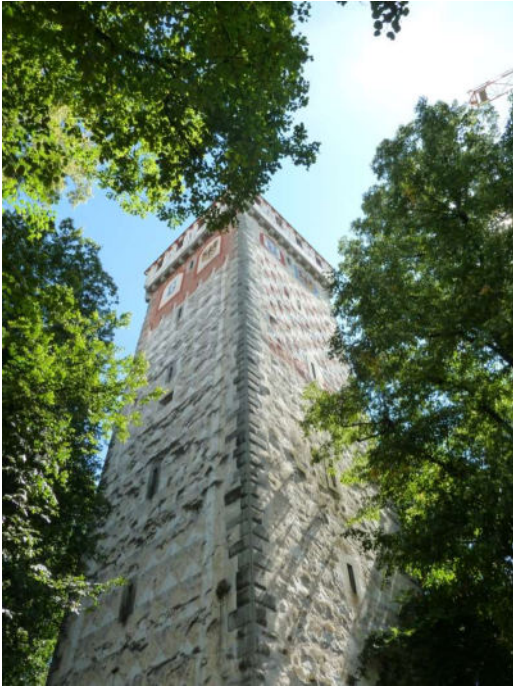
Ansicht Nord – Westen 2011

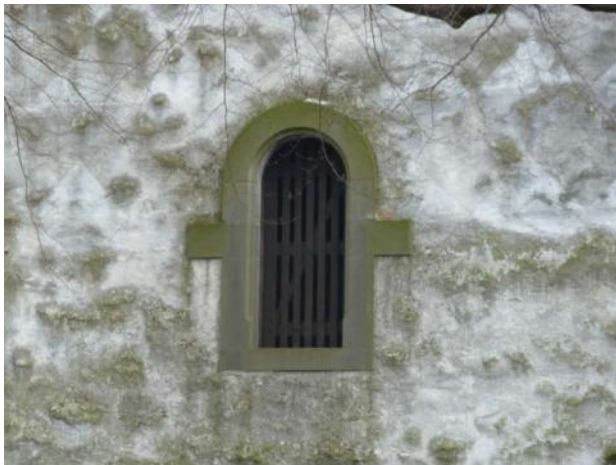
„Der Putz ist allgemein bis auf die Bruchsteine abgewittert. Die Sandsteineckquader sind stark geschädigt, teilweise wurden Eckquader im frühen 20. Jahrhundert ausgewechselt und durch Kalktuffsteine ersetzt. An diesem Wandbereich befinden sich auch viele Putzausbesserungen vom 19. Und 20. Jahrhundert.“ (Bericht 1986 Peter Rau, Restaurator)

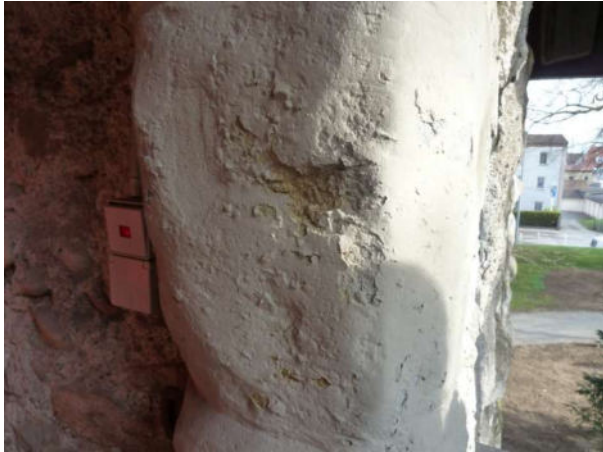
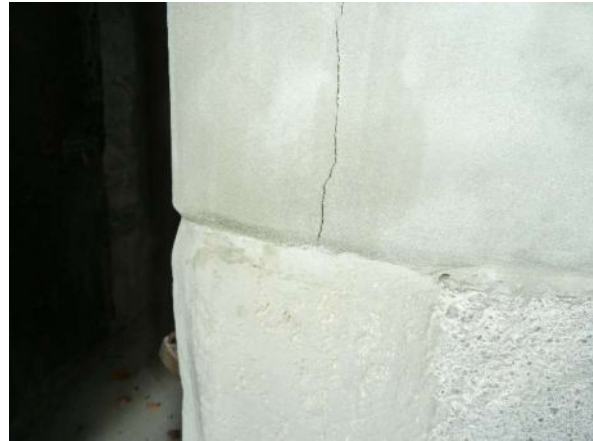
Gewände Eingang - 2011

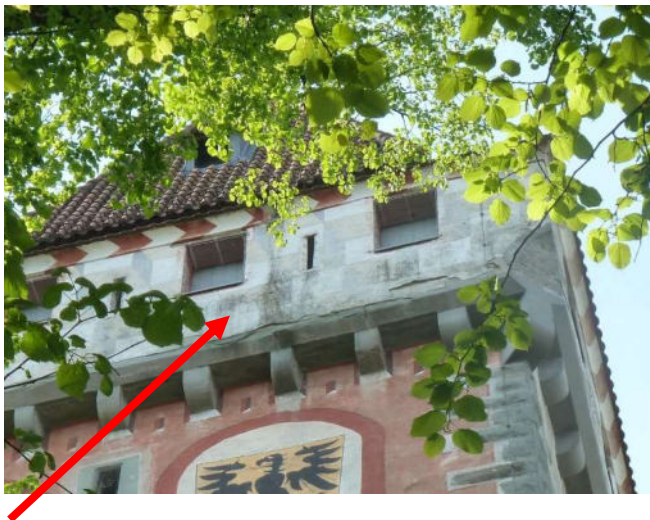
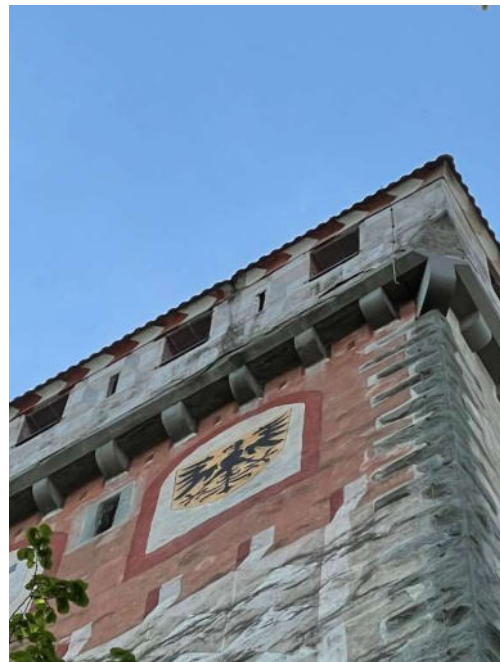
Mittlerweile zeigen sich erhebliche Putzschäden im Bereich des auskragenden Umgangs (Südseite). Die Gefahr herabstürzender Putzteile ist gegeben. Hier hat sich der Zustand in den letzten 10 Jahren doch stark verschlechtert.

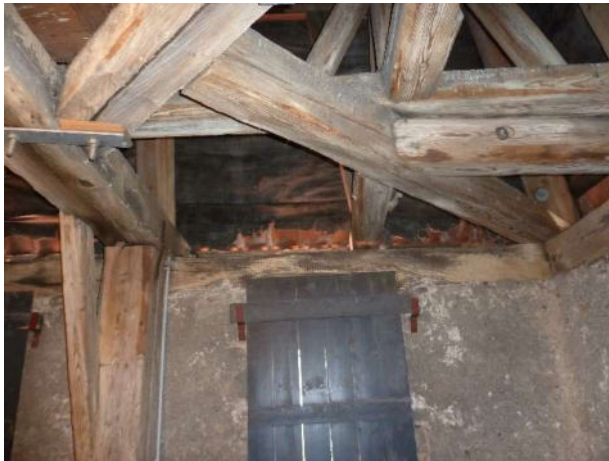
Mittelpunkt Decke 7.OG

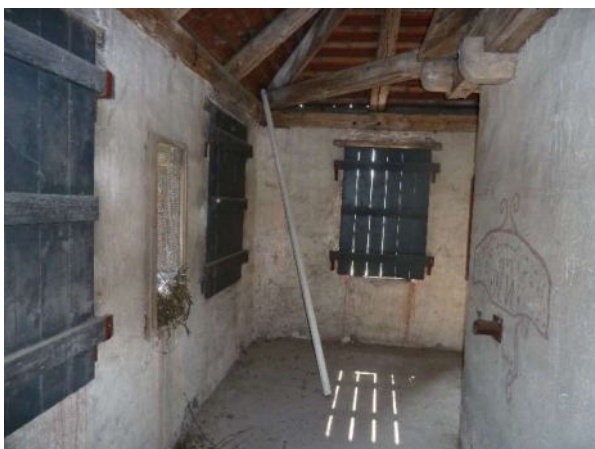
Im Innenbereich haben sich keine nennenswerten Veränderungen ergeben. Im Bereich der Fensteröffnungen zeigen sich Risse im Sturzbereich. Auch hier sind Putzabplatzungen zu erkennen. Diese haben sich aber zur Begehung 2011 nicht verändert.

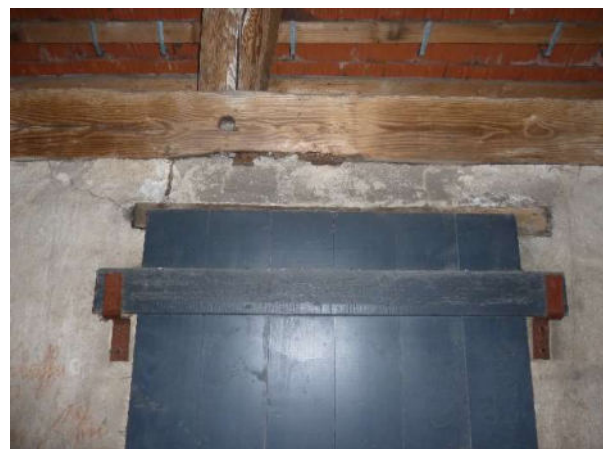
Sturz mit Rissbildung

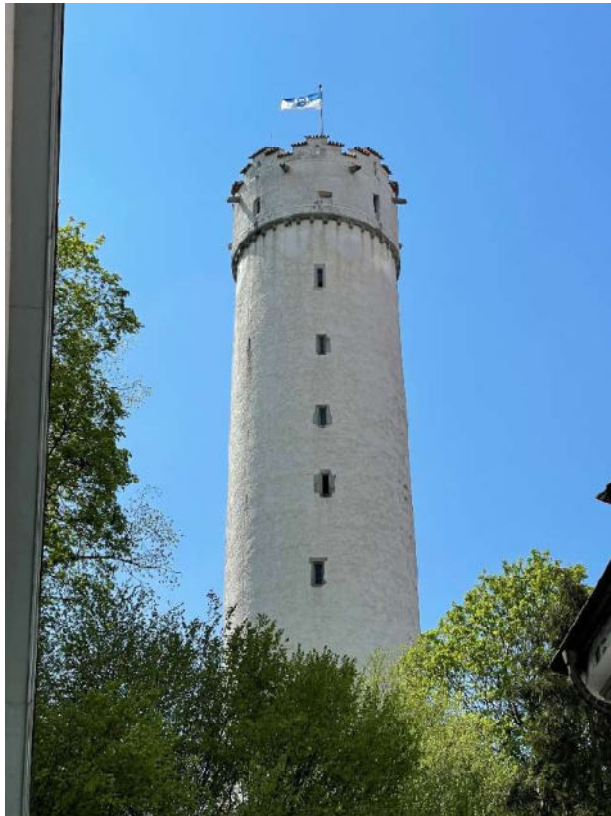
Update -Bauzustandsbericht Mehlsack

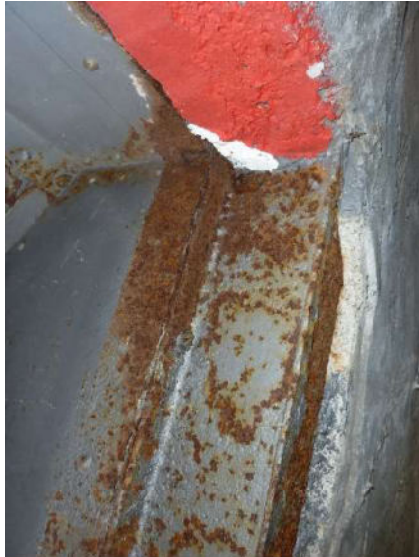
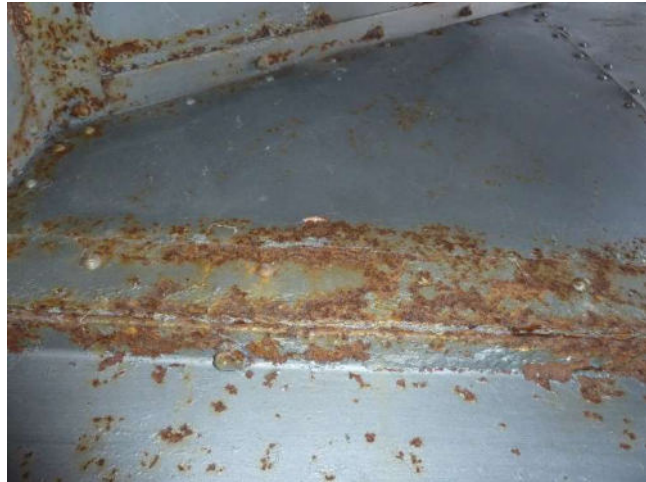
Starke Korrosion an der Befestigung der Ausstiegsumhausung

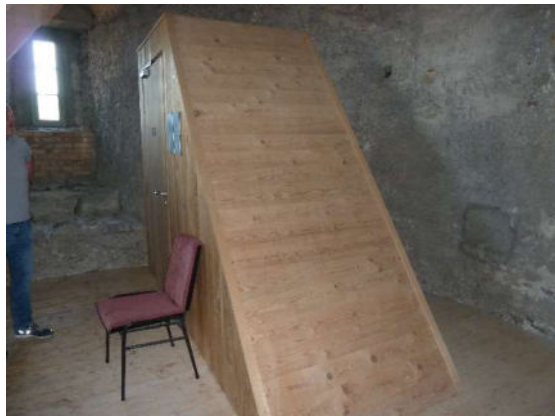
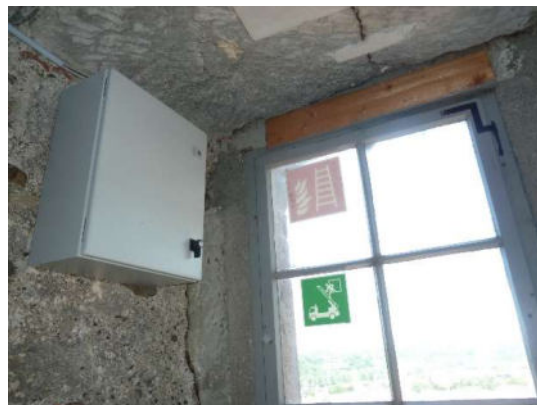
Ein gesicherter Treppenausstieg war für den neu zu errichtete Brandabschnitt zwingend. Die Fenster sind gekennzeichnet als Notausstieg und zur Anleitung ausgelegt. Feuermelder sind eingebracht.

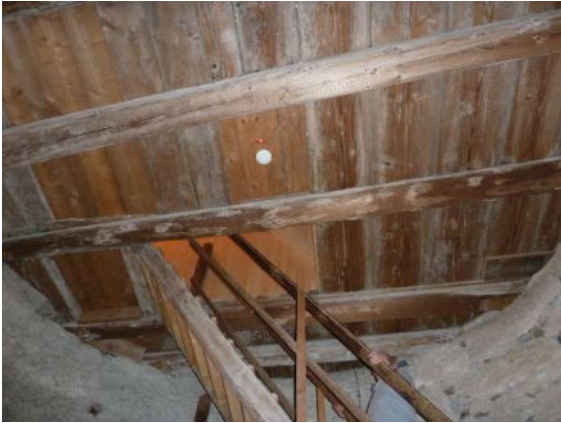
Marken von 1999 und 2009 zeigen, dass der Turm in „Bewegung“ war oder auch noch ist, da Risse ohne Marken ebenfalls vorzufinden sind. Eine Beobachtung dieser Risse ist weiterhin zwingend notwendig.
