Mehlsack

Daten und Fakten

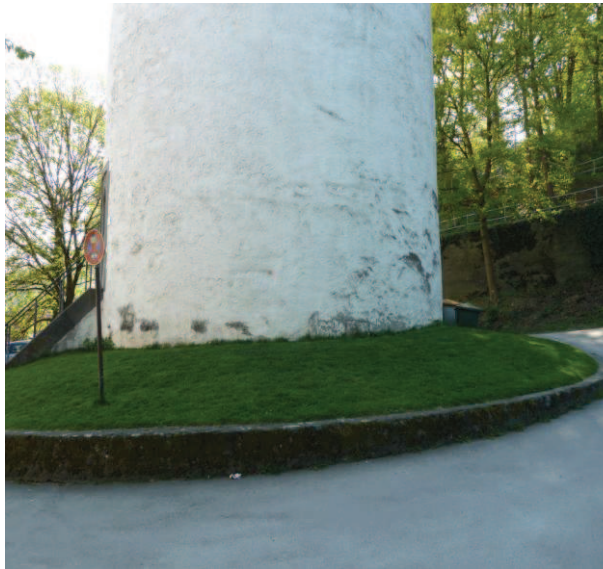
Sockel, abgewitterter Putz

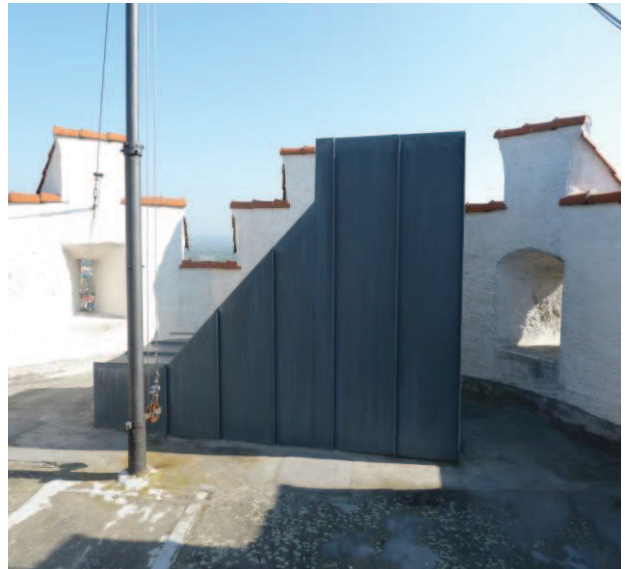
Die Abdichtung der Aussichtsplattform und das Ausstiegshäuschen wird mittel bis langfristig erneuert werden müssen.

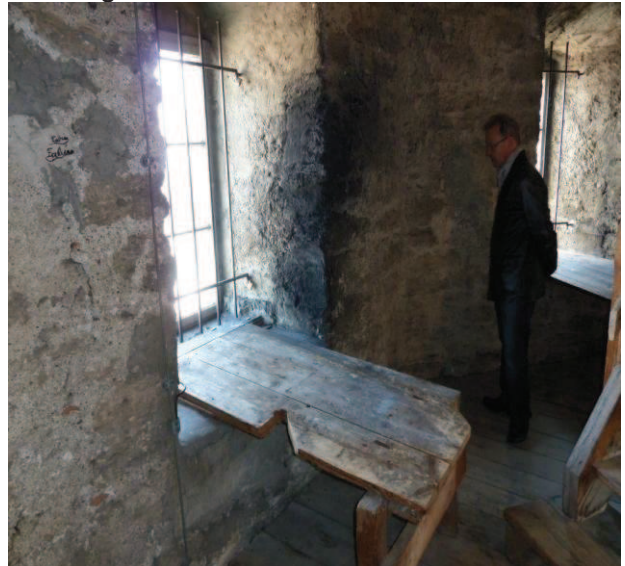
Mauerwerk innen

An den Innenwänden sind einige Risse zu erkennen Die Risse haben sich in den Putzmarken bisher nicht weiter fortgesetzt. Eine weitere Beobachtung ist angezeigt.
