Untertor

Daten und Fakten

Baujahr:	1362
letzte Sanierung:	1986

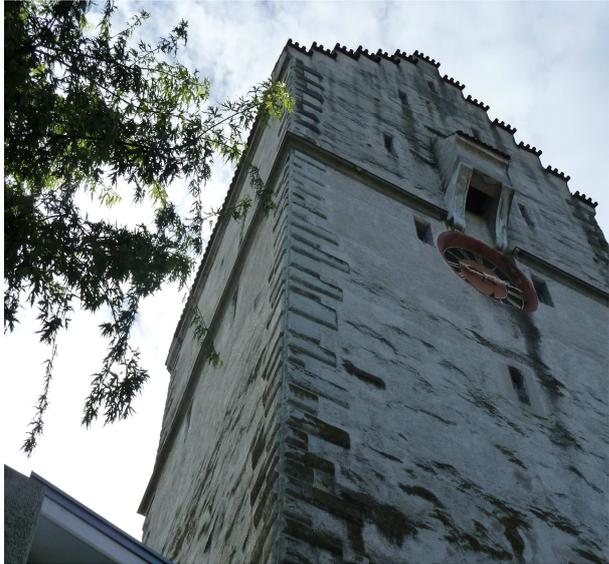
abgewitterter und sich ablösender Putz

Eine Begutachtung durch einen Statiker ist stark anzuraten. Eine komplette Sanierung der Außenhaut ist kurz bis mittelfristig anzuraten.

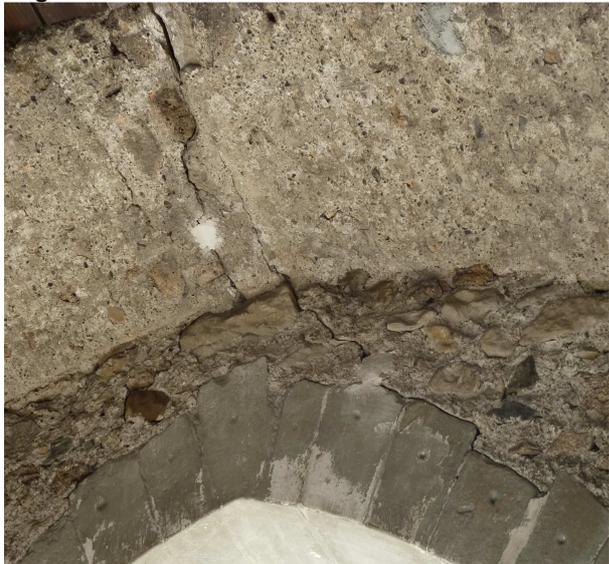
Riss in der Tordurchfahrt

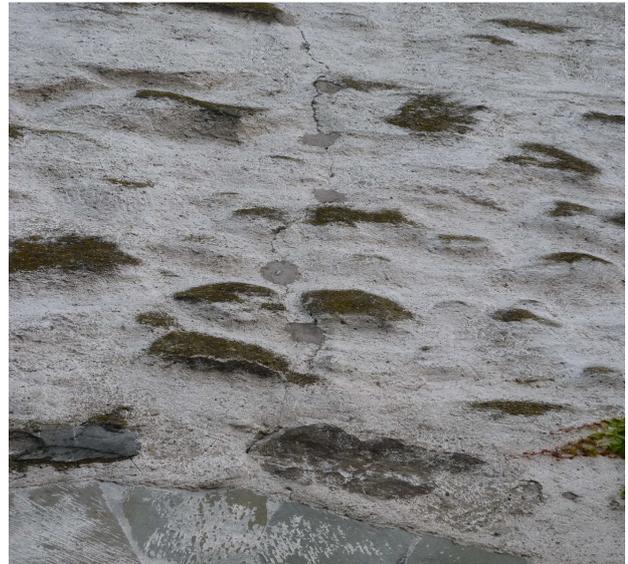
durchgehender Riss
