Grüner Turm

Daten und Fakten

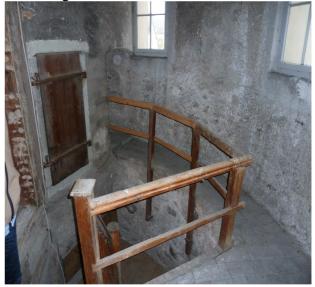
Gewölbekeller, Risse im Mauerwerk
