Frauentor

Daten und Fakten

Baujahr:	1318
letzte Sanierung:	1982

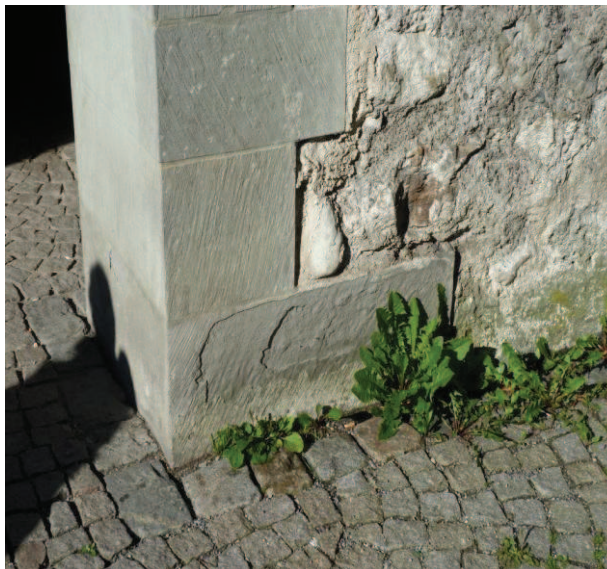
Sandstein angegriffen

sofort	bis 3-5 Jahre	bis 10 Jahre
		T€	T€	T€
Fassade	Sockel Sanierung		5	350
Fenster	Taubenschutz Fenster		2	5
Dach	normal Instandhaltung			20
Treppenhaus	nicht vorhanden			
Innen	normal Instandhaltung			5
Haus-technik	normal Instandhaltung			
Summe			7	380

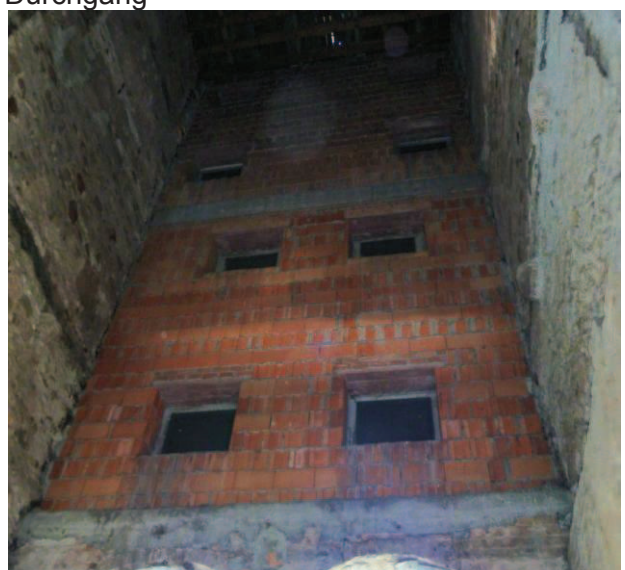
Innen, nach dem Brand erneuerte Wand
