## Wehrturm am Gänsbühl

### Daten und Fakten

Baujahr:	frühes 16. Jahrhundert
letzte Sanierung:	nicht bekannt

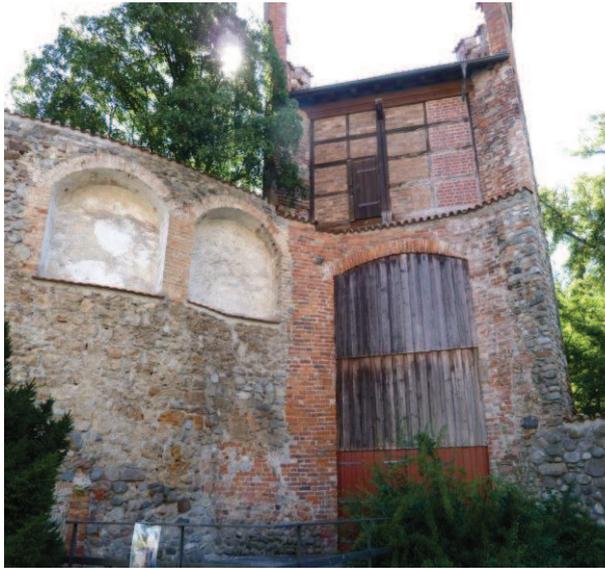
Wehrturm mit Stadtmauer

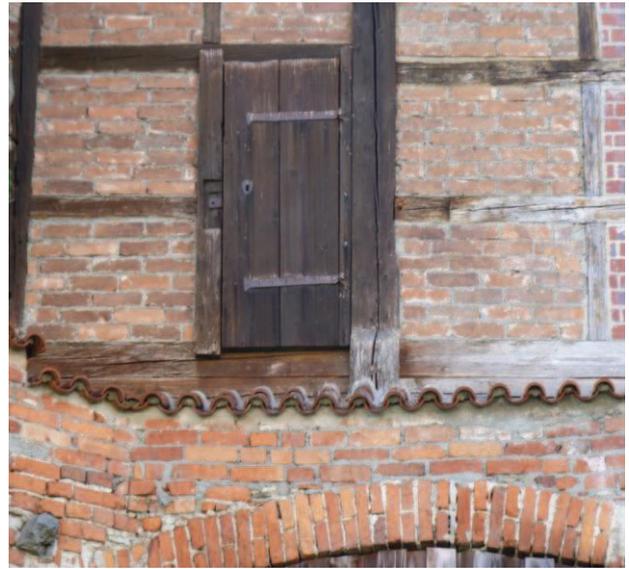
Der Putz ist großteils abgewittert. Die unteren 15 Meter wurden aus Bruchsteinen gemauert. Im oberen Drittel wurden Backsteine verwendet. Die Holzbalken des Fachwerkes sind durch die Witterung stark beeinträchtigt und müssen kurzfristig überarbeitet werden.

Fachwerk sanierungsfällig

Aus bautechnischer Sicht ist eine Überarbeitung des Wehrturms am Gänsbühl in kurz bis mittelfristig anzuraten. Abplatzungen am Mauerwerk und das verwitterte Fachwerkholz lassen erkennen, dass der Turm einer generellen Sanierung bedarf. Die geschätzten Sanierungskosten basieren auf der Erfahrung aus der Sanierung des Wehrturms am Hirschgraben.

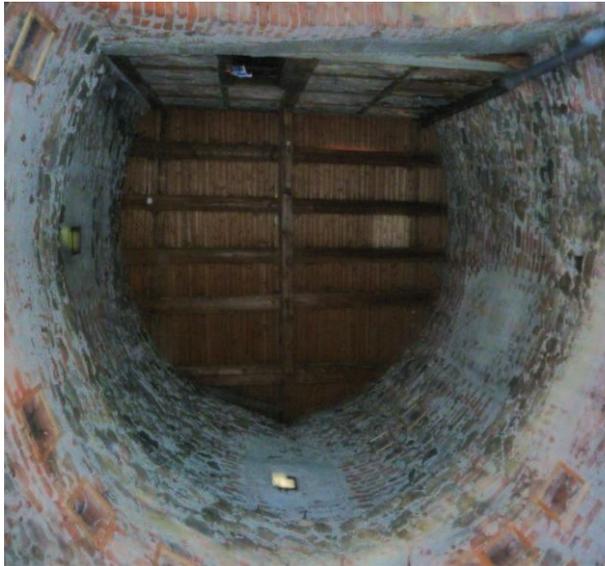
Innenraum

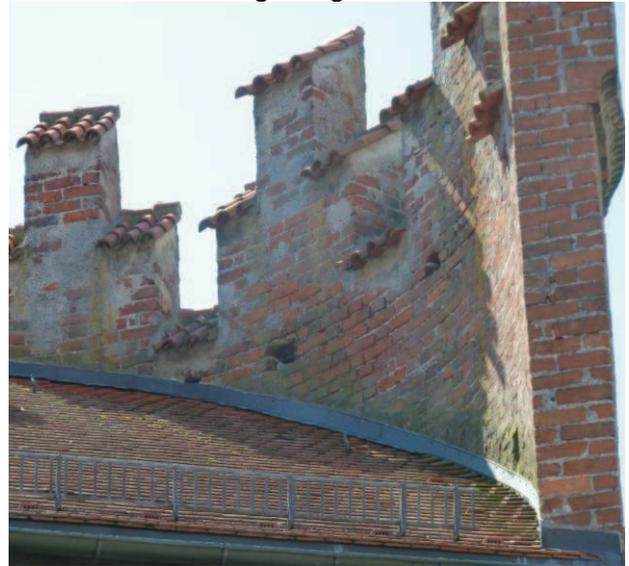
Zinnen, Steinbrocken lösen sich

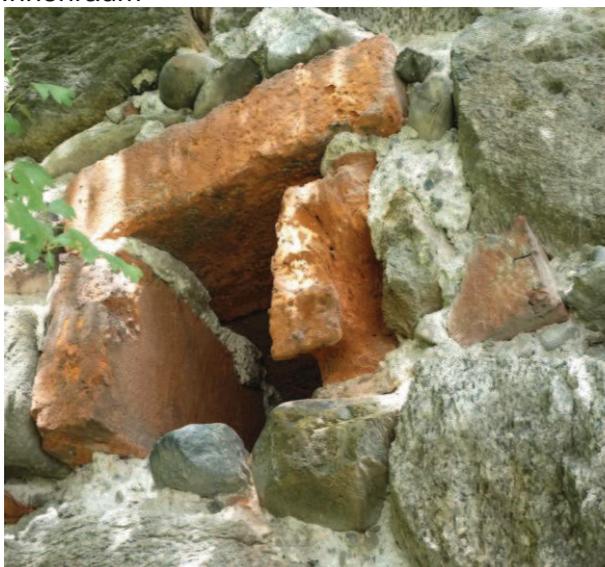
Detail Mauerwerk

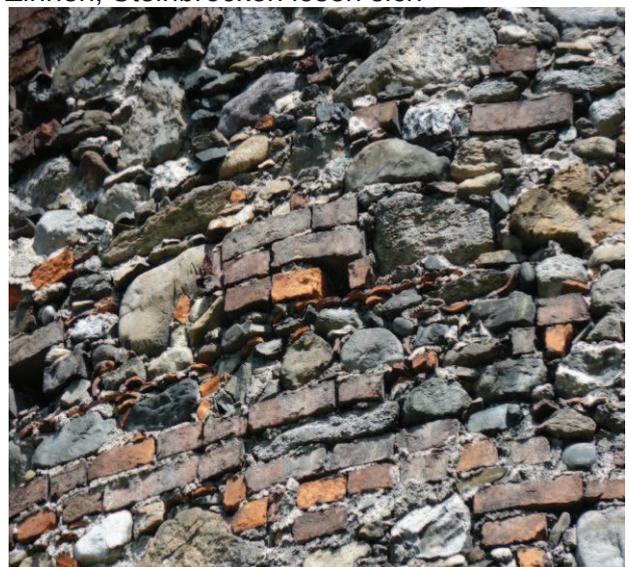
Mauerwerk mit Abplatzungen
