Anlage 1: Zustandsbericht Bagnatoschlösschen

Bilddokumentation Bestand

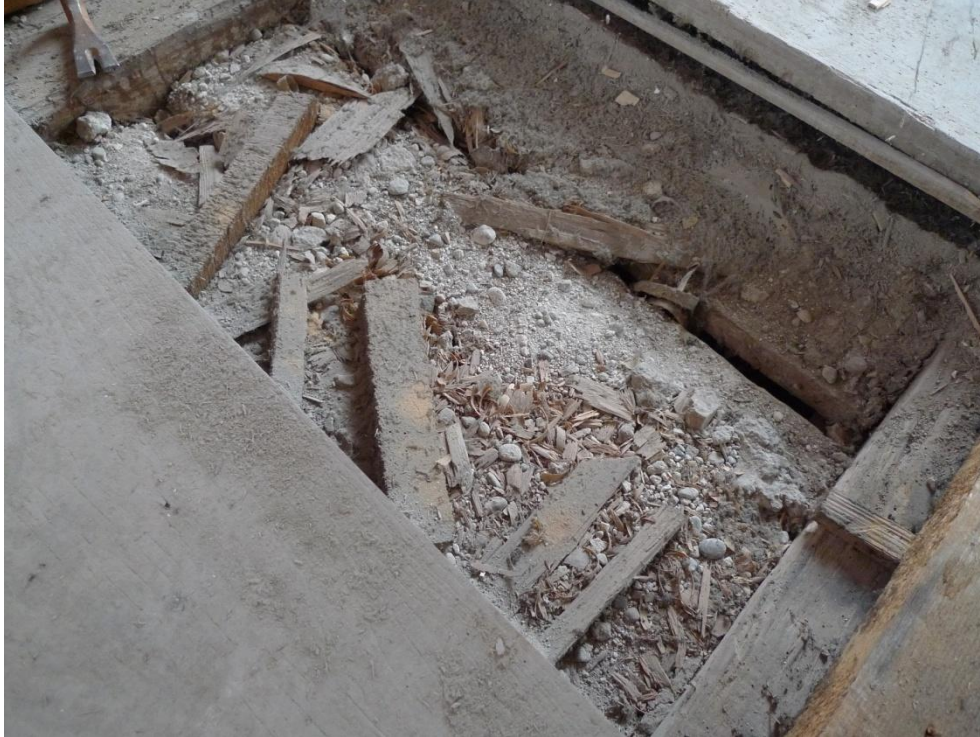
Bild 1: Problematische Deckenkonstruktion

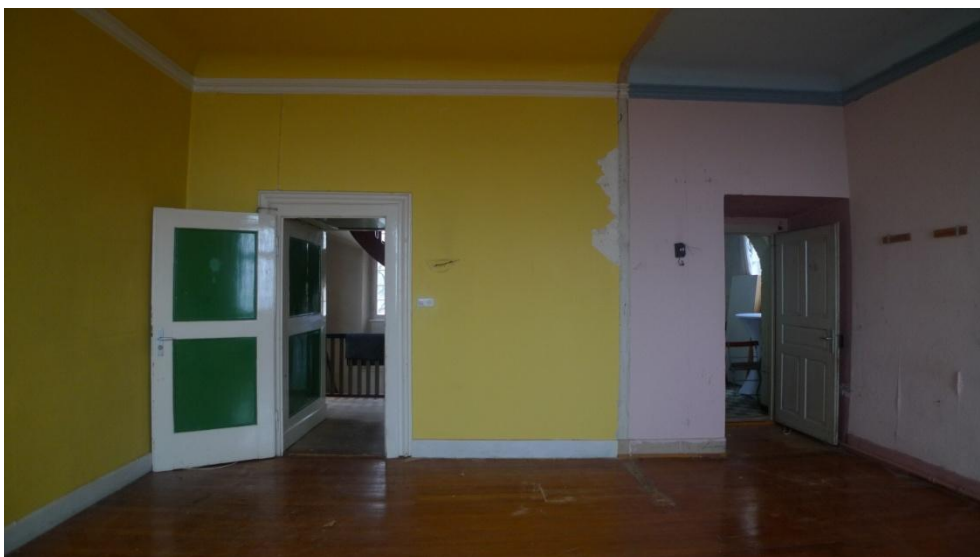
Bild 2: Eindruck ehemalige Wohnungsnutzung

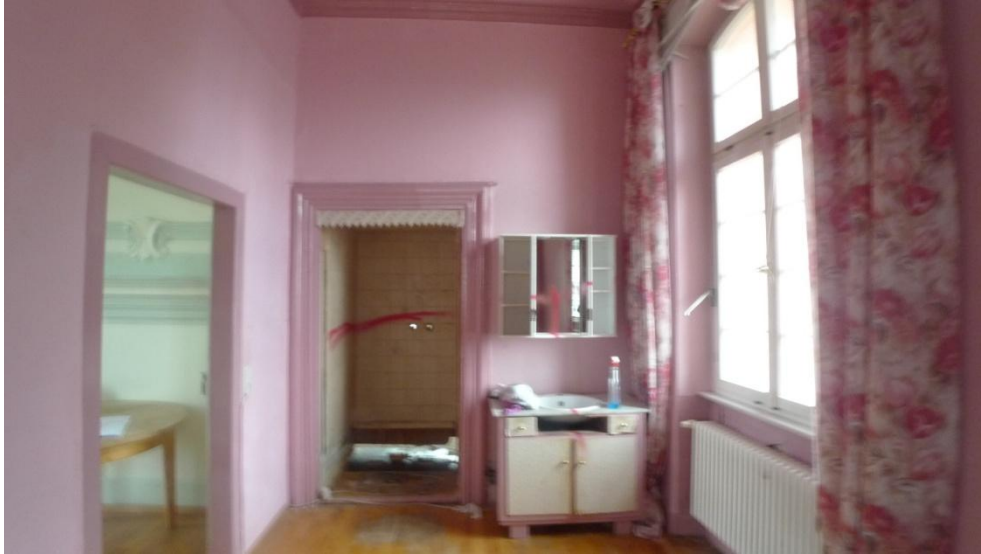
Bild 3: ehemaliges Schlafzimmer Pächter mit Blick in die Dusche

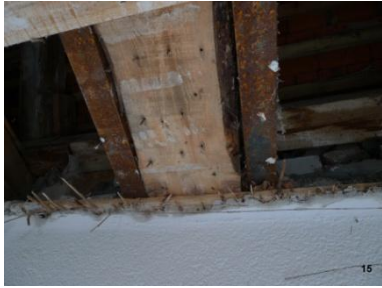
Bild 3: rostender Stahl (80er-Ja.) Bild 4

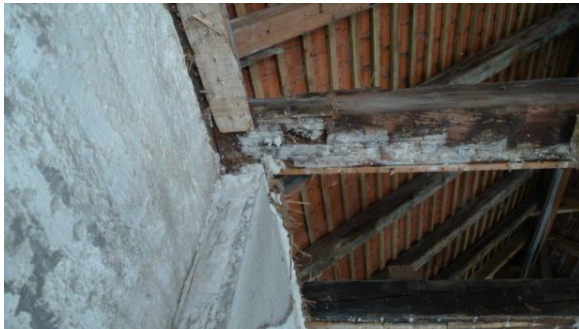
Bild 6: Faulende Balken

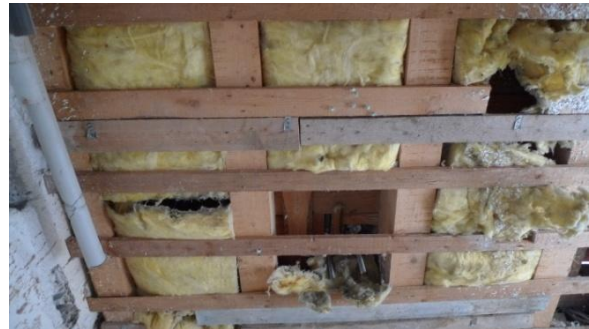
Bild 7: Unfachmännischer 80er-Jahre Einbau

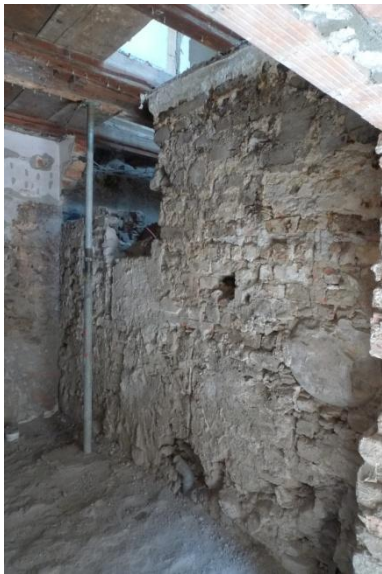
Bild 8: fehlende Auflager

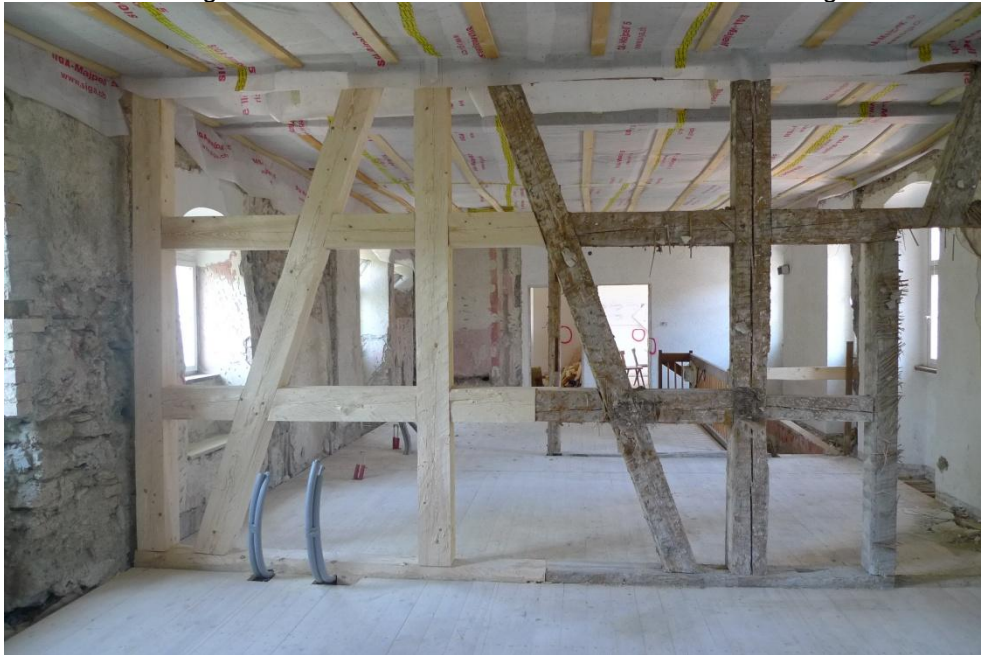
Bild 12: Verbindung zwischen Alt und Neu

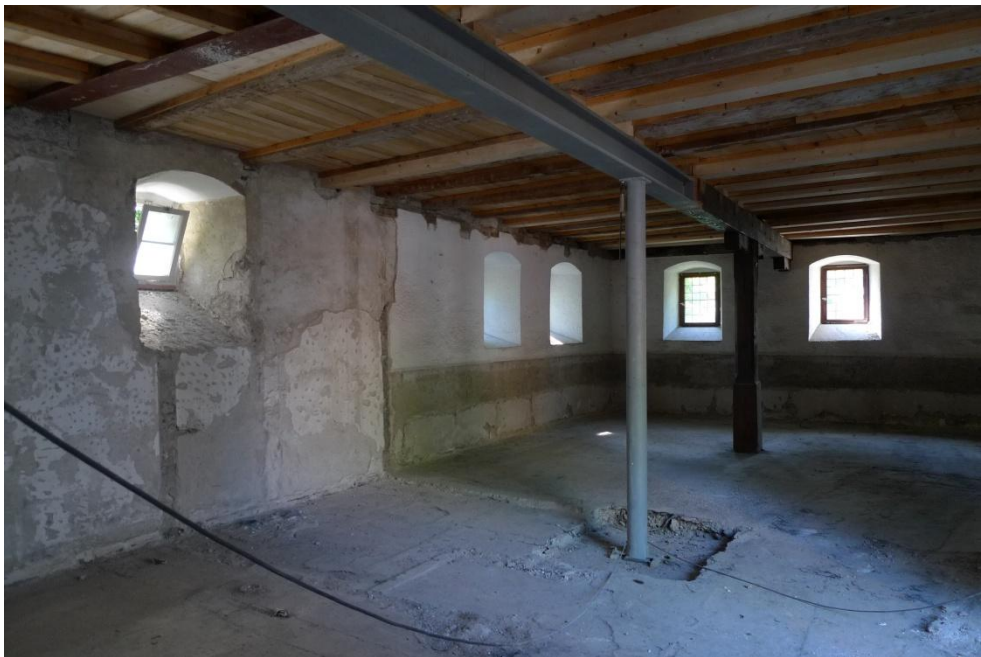
Bild 14: Zukünftiger Speisesaal (Rittersaal) mit statischer Ertüchtigung
