Anlage 4

Zustandsbericht Außenlager Mariatal

Bilddokumentation Bestand

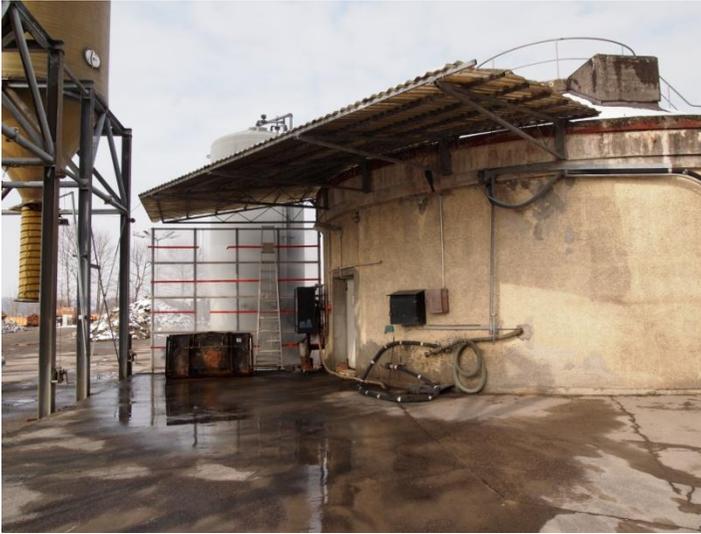
Bild 1: alter Faulturm mit angebrachter Soleanlage

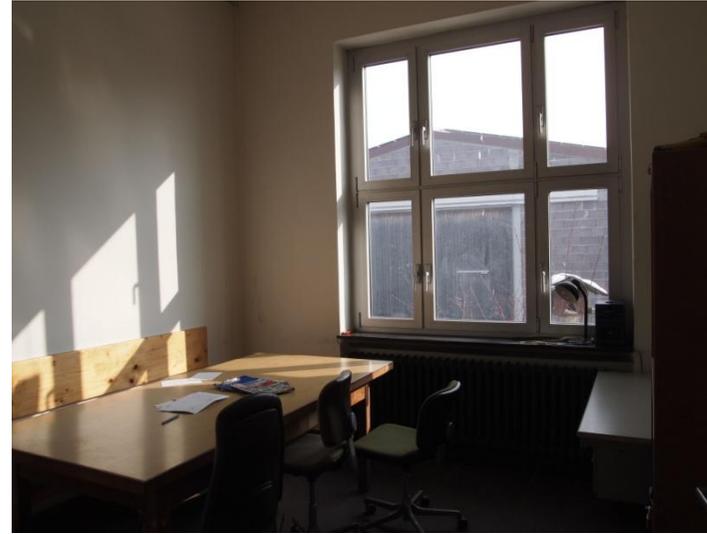
Bild 3: bisheriger Aufwärbereich in der Alten Kläranlage

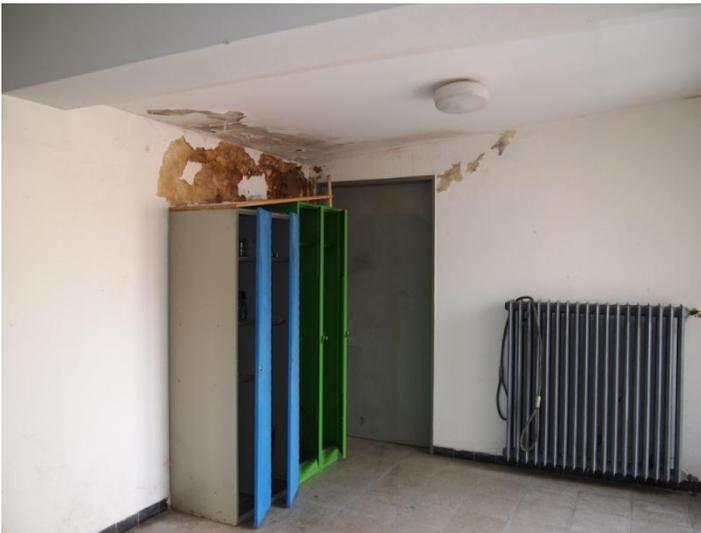
Bild 2: Bauwerkschäden durch eindringende Feuchtigkeit

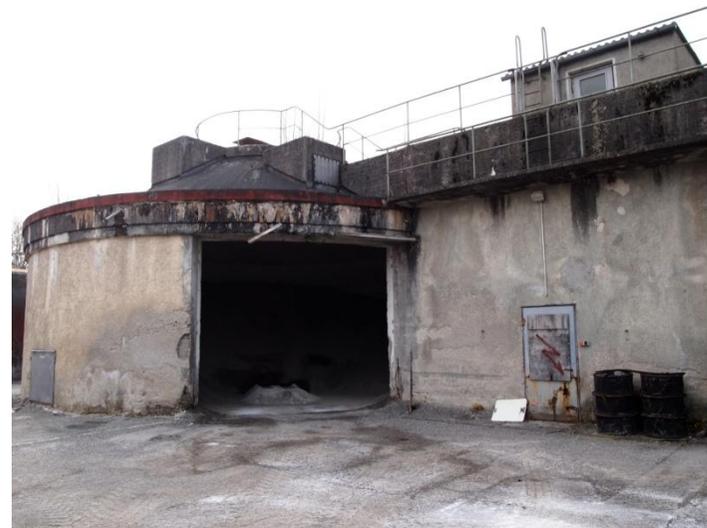
Bild 4: für die Benutzung gesperrte Faultürme

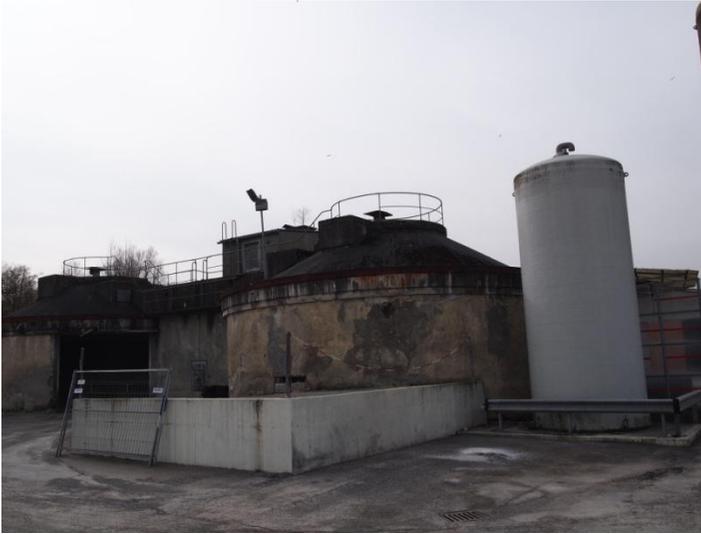
Bild 5: Baufällige Gebäude, Aufnahme von Nord-Westen

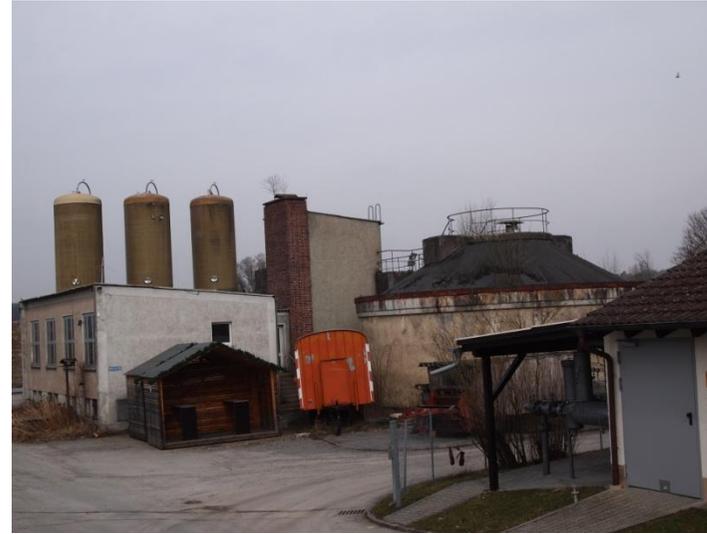
Bild 7: Gesamtschau von Osten

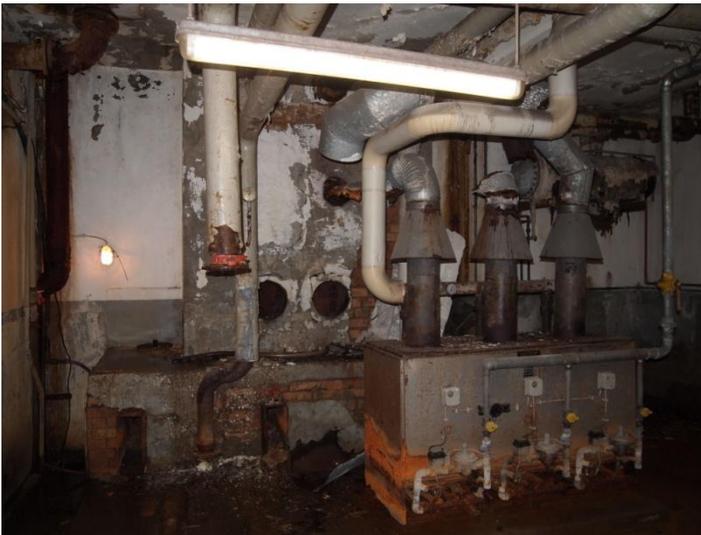
Bild 6: Im 2. UG des alten Klärwerks

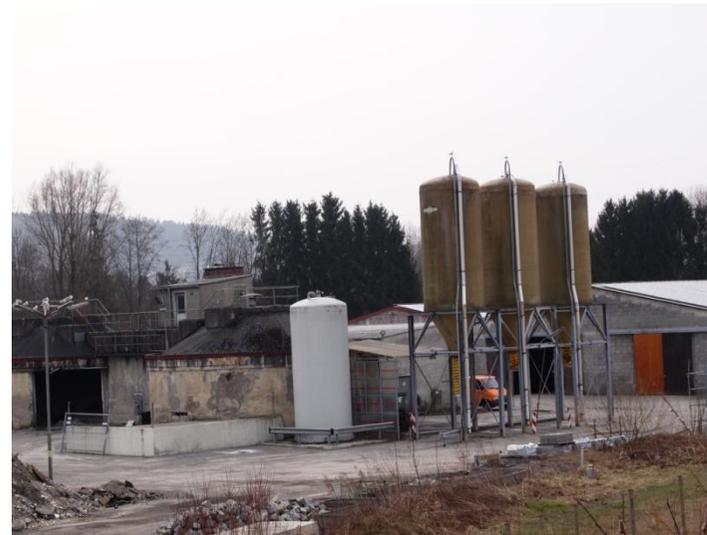
Bild 8: Baufällige Gebäude, rechts neue Lagerhallen
