„Torbogen an der Räuberhöhle“

(Mauerzüge am öffentlichen Durchgang Burgstrasse 14)

## Bauhistorische Kurzuntersuchung und Schadenskartierung

Mai 2015

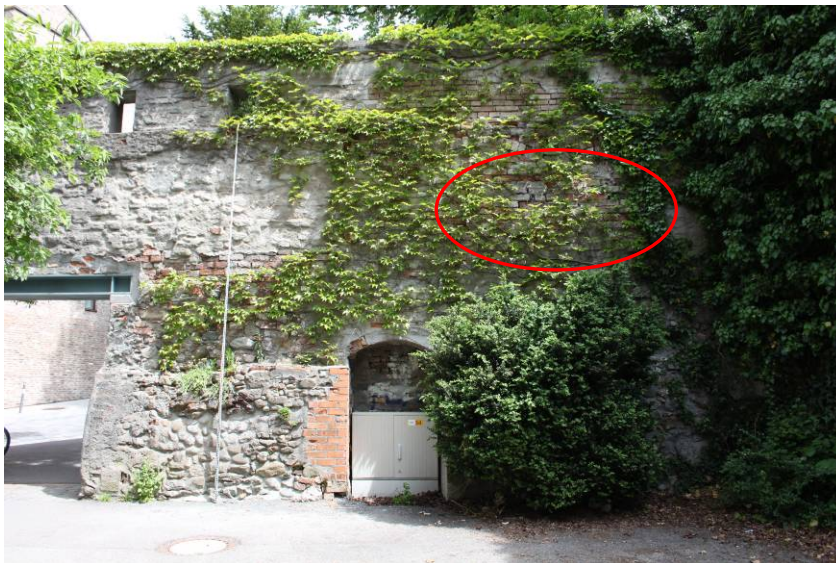
- (3) Der Stahlsturz der Durchfahrt in der Nordmauer scheint ausreichend dimensioniert und weist keine sichtbaren Schäden auf.
- (4) Im östlichen Bereich der Nordmauer ist auf Höhe der Materialspar-Nischen die Backsteinschale um mindestens 30cm nach Süden (zur Hofseite) ausgebaucht (F\_025). Grund für den Schaden, der eine zeitnahe Sanierung erfordert, ist mit großer Wahrscheinlichkeit der Druck aus dem nördlich anstehenden Hang. Zum Errichtungszeitpunkt war die Mauer freistehend; sie wird erst seit 1865 als Stützmauer des Hangs genutzt und ist aufgrund ihrer Bauweise und Dimensionierung als solche ungeeignet.

F\_025: Nordmauer, Hofseite (Südseite). Auf Höhe der beiden östlichen (sich nach Norden öffnenden) Materialspar-Nischen ist die Mauer stark zum Hof hin gebaucht; die Fugen des Backsteinmauerwerks sind ausgewaschen. Grund ist eindringendes Wasser und Schub aus dem seit 1865 hier anstehenden Erdhang.

- a) Entfernen des Bewuchses
- b) Befreien der Nordmauer, Höhe Nischen, östlicher Bereich, vom Erddruck, und Sichern (notfalls Abbau und Wiederaufbau) der verdrückten Mauer (s.o. Foto\_025)
- c) Entfernen nicht mehr haftender, aufgewölbter oder rissiger Zementverputzung und -verfugung, soweit ohne Schädigung des darunterliegenden Mauerwerks möglich
- d) Sichern loser Mauerwerkselemente (Steine / Backsteine)
- e) Ergänzen tiefer Mauerwerksausbrüche (z.b. ausgebrochene Backsteine) durch geeignetes Material
- f) Dichten der Mauerkrone durch geeignete, gut verfugte Platten
- g) Schließen der Mauerwerksfugen mit Traßkalkmörtel Mörtelgruppe M 10 (EN 998-2)

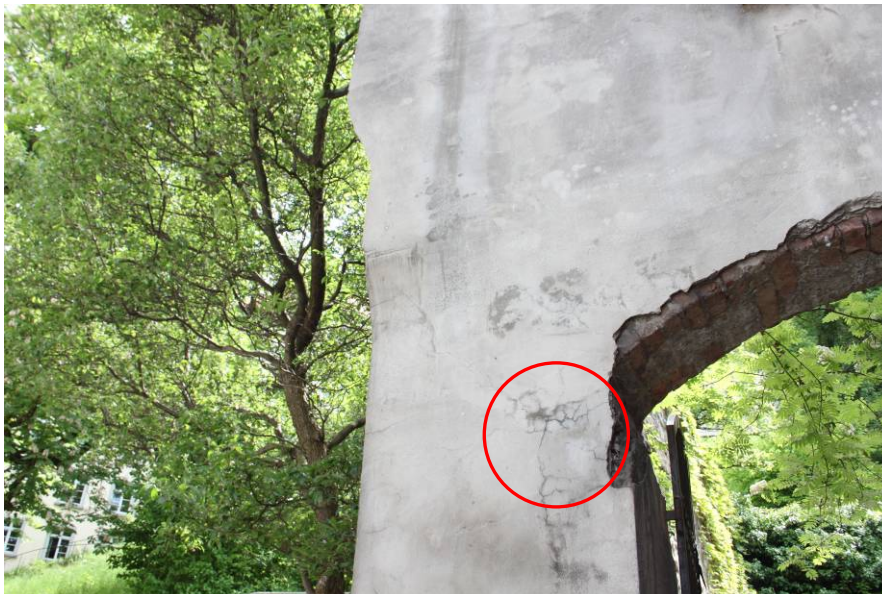
- (5) Im Zuge der Sanierung 1987f. wurden die untersuchten Mauerzüge dicht mit Zementputz überspritzt/verblendet. Hinter die Zementschale eindringende Feuchtigkeit staut sich und schädigt insbesondere das Backsteinmauerwerk (Frostschäden). An der Nord- und Westseite der untersuchten Mauerzüge weist der Zementputz Risse auf und hat sich teils schalenartig abgelöst. Besonders intensiv ist der Nässestau am nördlichen Torpfeiler. Nach Süden hin hat die durch die stärkere Erwärmung größere Diffusion und Bewegung Bereiche des Zementputzes abfallen lassen (s. a. F\_12).

F\_026: Torbogenmauer, Straßenseite. Umkreist: Risse im Zementputz, Schalenbildung

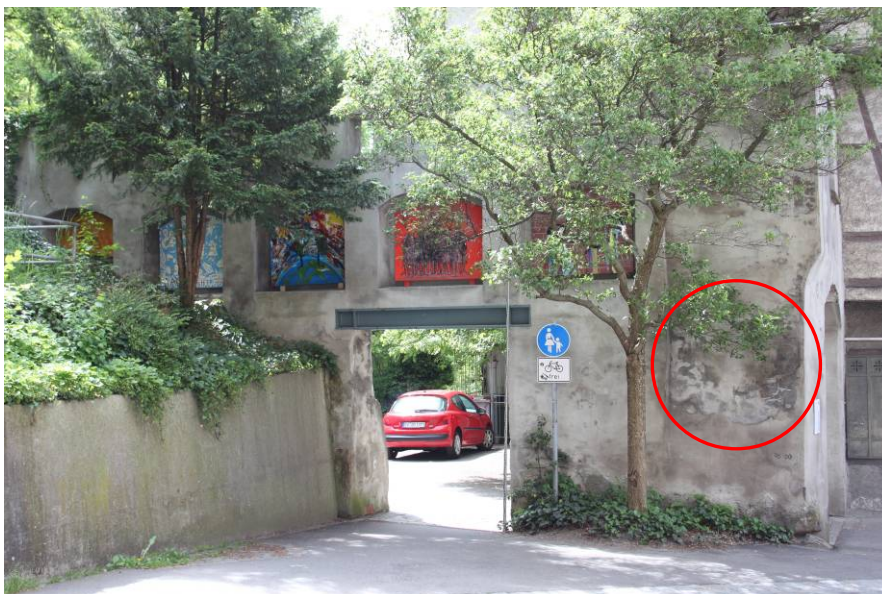
F\_027: Nordmauer, Straßenseite. Umkreist: Spuren Staunässe unter dem Zementputz

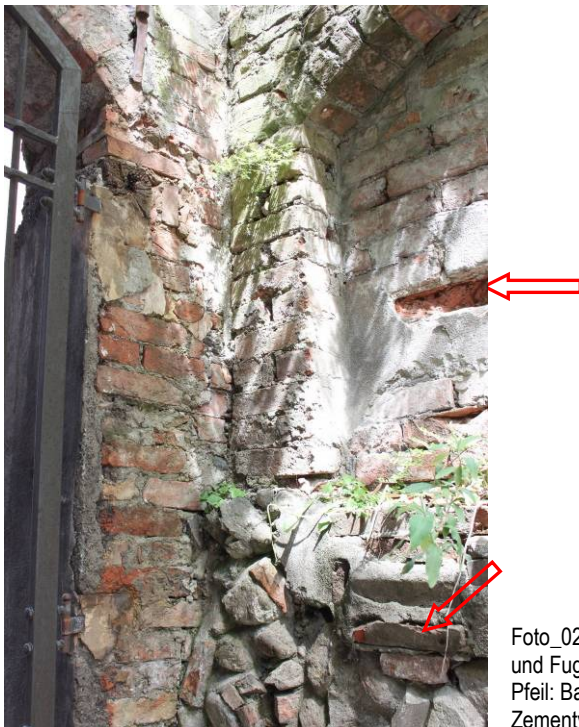
- (7) *Backsteinmauern.* Die historischen Backsteine haben in der Mehrzahl eine gute Konsistenz; in seltenen Fällen mehlen die Oberflächen frei liegender Backsteine ab; einzelne Backsteine sind ausgesprengt (Frostschaden). Deutlich die Schäden am nördlichen Torpfeiler, Hofseite – s. (5).

Foto\_028: Innenecke Torbogenmauer-Nordmauer; Zustand von Mauermaterial und Fugen. Oberer Pfeil: ausgesprengter Backstein (Frostschaden); unterer Pfeil: Backstein hat sich aus der modernen Sicherung durch die Zementverfugung wieder gelöst.

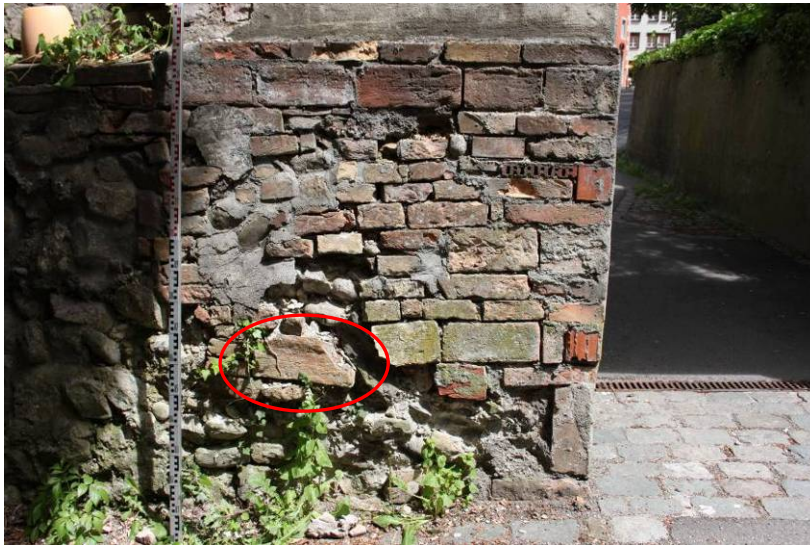
Foto\_029: Nordmauer, Südseite, westlicher Bereich. Historische Backsteinverblendung der Kieselmauer. Markiert: Backstein lose

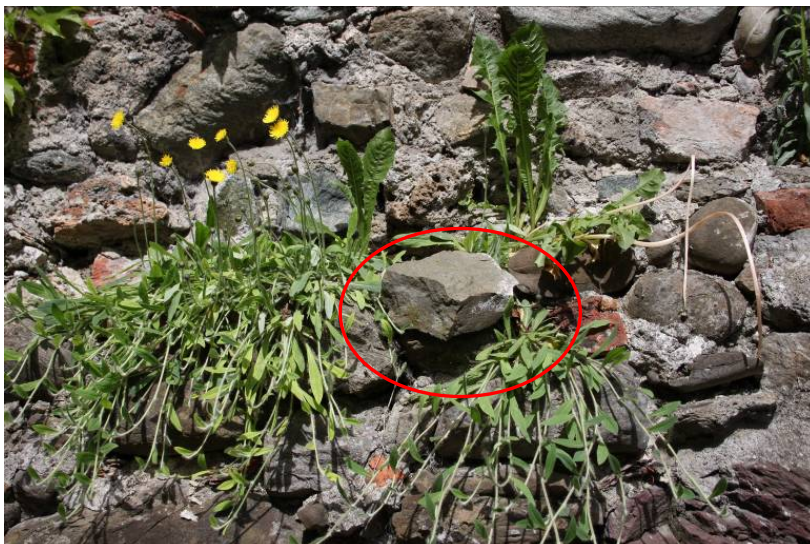
Foto\_030: Nordmauer, Südseite, mittlerer Bereich. Unten: Kieselmauer, oben: aufgesetzte Nordmauer, Partie Mischmauerwerk. Auf dem Mauerrücksprung hat sich in den offene Fugen Bewuchs gebildet; einzelne Steine sind losgesprengt (Kreismarkierung).

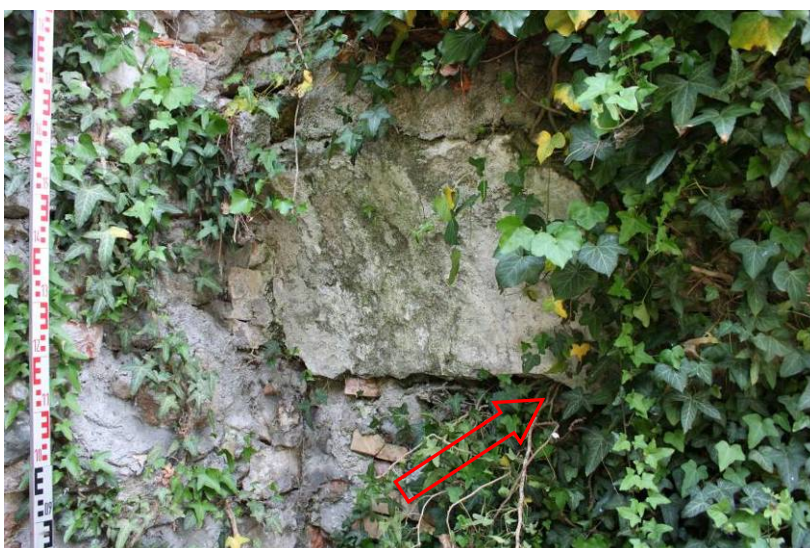
- (10) *Bewuchs mit Rankpflanzen.* Von der Hangmauer und vom Hang her kommend, hat sich auch über die Nordmauer ein dichter Mauerbewuchs ausgebreitet (Efeu, Wilder Wein; Glyzinie?). Die Wurzeln der Rankgewächse sind teils tief in den Mauerwerksfugen verankert. Insbesondere hinter den immergrünen Gewächsen bildet sich ein Mikroklima mit beständiger Feuchte, das die Kalkmörtel aufweicht.

Foto\_031: Innenecke Nordmauer-Hangmauer, Gewölbeansatz. Gewölbeauflager durch eindringende Wurzeln gesprengt.
