**BPä "Burgstraße" (Räuberhöhle), Ravensburg – Sanierung/Teilabriss Gebäude**

**Artenschutzfachliche Einschätzung Fledermäuse und Vögel**

**Artenschutzfachliche Relevanzprüfung Fledermäuse und Vögel – Gebäude und Umfeld, 2015**

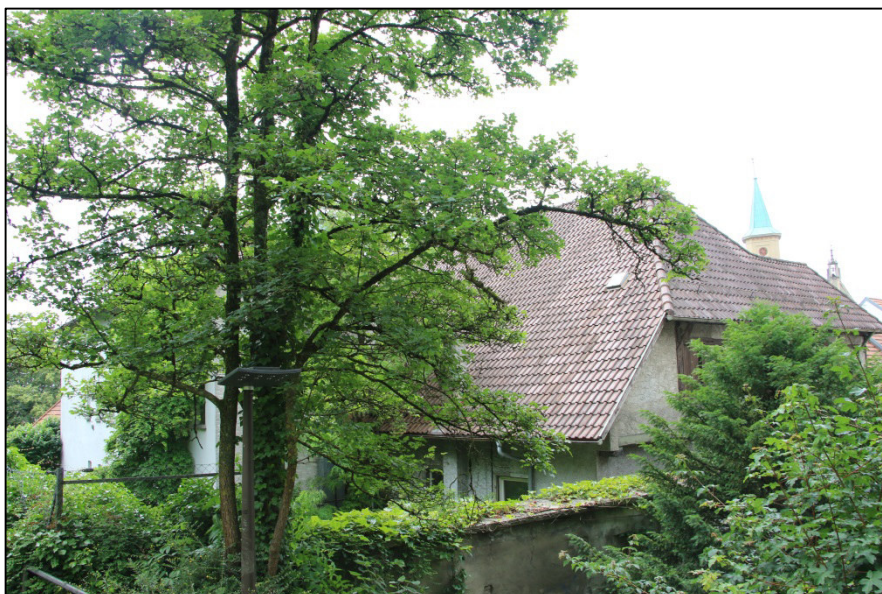
**Abbildung 2** Blick auf das Gebäude vom Hang (oberhalb Burgstraße und unterhalb Gebäude Berufsakademie) aus. Rechts der historische Teil der Räuberhöhle und links im Bild der Anbau. Im Vordergrund ist die große und hohe Mauer und Torbogen mit der dichten Vegetation sichtbar. Foto Ramos 16.06.2015.

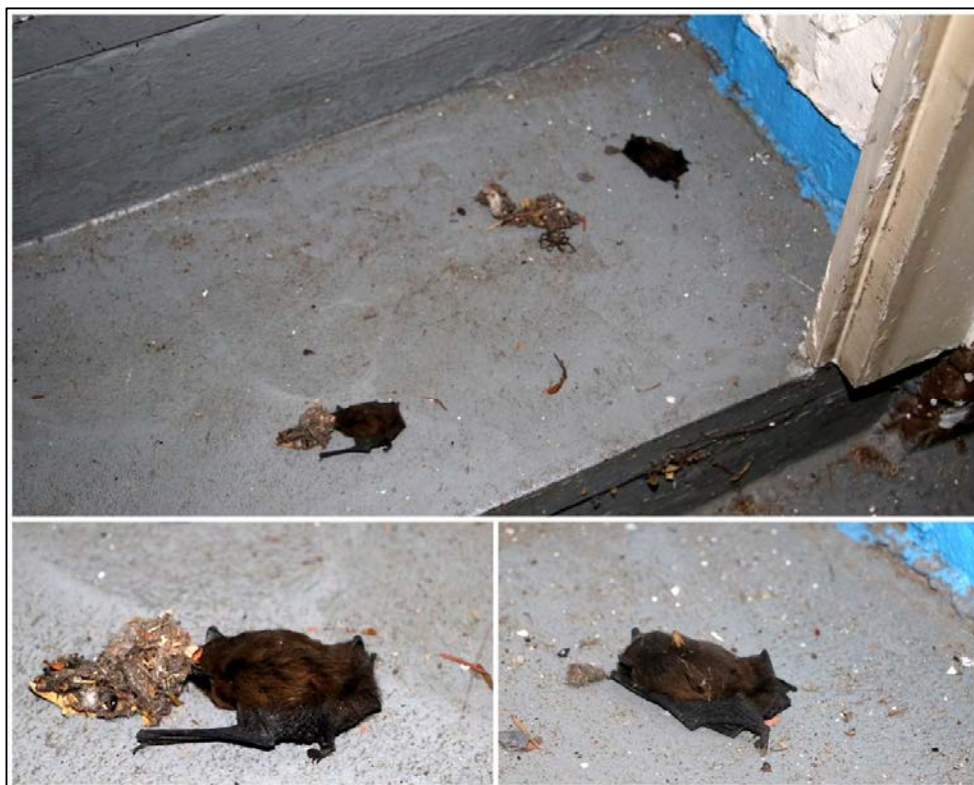
Im Dachstuhlbereich des Gebäudes wurden keine Spuren von Fledermausarten gesichtet. Der Boden oder die Balken weisen keine Spuren, wie z.B. Kotspuren, Verfärbungen o.ä. auf. Weiter wurden keine Soziallaute oder lebende Tiere gesichtet. Im Bereich des Treppenaufganges 2. Stockwerk zum Dachstuhl wurden auf der untersten Treppenstufe zwei tote und gut erhaltene Kadaver der Art Zwergfledermaus *Pipistrellus pipistrellus* festgestellt. So wie es scheint, sind die Tiere in den Treppenaufgang gelangt und dann nicht mehr herausgekommen. Dem Verwesungsgrad nach sind die Tiere zu dem Zeitpunkt höchstens seit ein paar Wochen/Monaten tot gewesen. Unter dem Kapitel Fotos auf S. 14 sind die Abbildungen des Dachstuhls zu finden.

**Abbildung 4** Gebäude „Räuberhöhle“ Burgstraße 14, 88212 Ravensburg. Zwei Totfunde Zwergfledermaus *Pipistrellus pipistrellus* im Bereich des Treppenaufganges 2. Stockwerk zum Dachstuhl. Abb. vom 16.06.2015, Ramos.

Da am Gebäude Sommerquartiere der Zwergfledermaus vorkommen, sind Arbeiten zwischen dem 15. März und 15. Oktober grundsätzlich verboten. Es ist von einem kleinen Wochenstubenverband bzw. mit einem Teil einer größeren Wochenstube der Zwergfledermaus zu rechnen. Aufgrund des nur schwer einzuschätzenden Erhaltungszustandes dieser Art in Ravensburg müssen Sanierungsarbeiten hinsichtlich des räumlichen und zeitlichen Umfangs deshalb sehr streng und eng mit der Umweltbehörde abgestimmt werden. Ein Abweichen von der oben angegebenen Tabuzeit kann unter Auflagen (Entfernen der Quartiermöglichkeiten vor der Quartierzeit, Abrissarbeiten nur im Winter, Einsatz einer ökologischen Baubegleitung) u.U. von der Unteren/Oberen Naturschutzbehörde unter Einhaltung aller Festlegungen genehmigt werden.

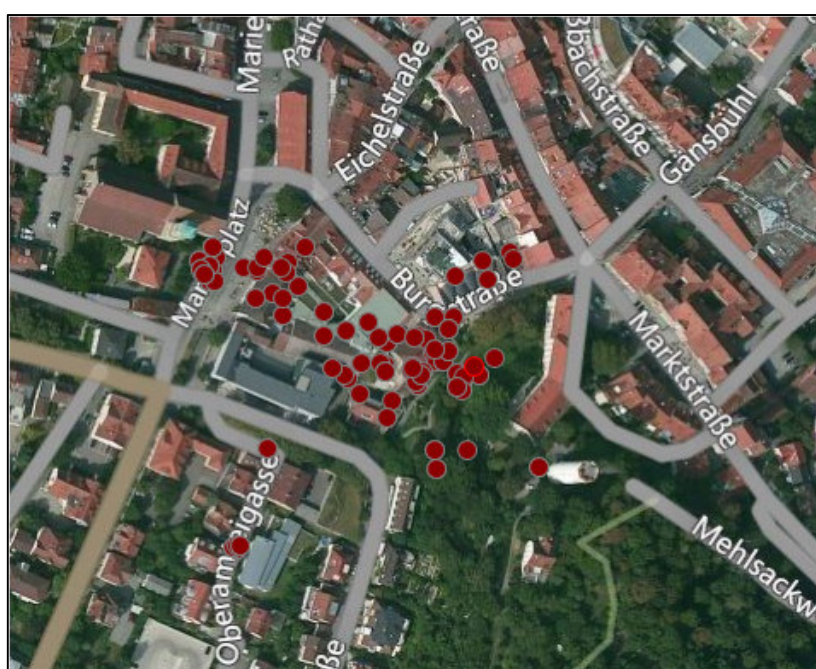
**Abbildung 6**

Bei den Ausflug- und Detektorbegehungen am 25.06.2015 und 08.07.2015 sind unmittelbar am Gebäude „Räuberhöhle“ regelmäßige Kontakte zu überfliegenden und jagenden Zwergfledermäusen registriert worden. Dabei wurden auch einzelne ausfliegende Zwergfledermäuse (Nord- und Nordostfassade) festgestellt (08.07.2015). An diesem Datum sind an unterschiedlichen Stellen am Gebäude (Ostfassade im nördlichen Teil – nahe Bogen – und südlichen Teil des Gebäudes) auch balzende Männchen der Zwergfledermaus aufgenommen worden.

Detektorbegehung vom 08. auf 09.07.2015. Quelle: Kartenwerke Analyseprogramm BatExplorer.

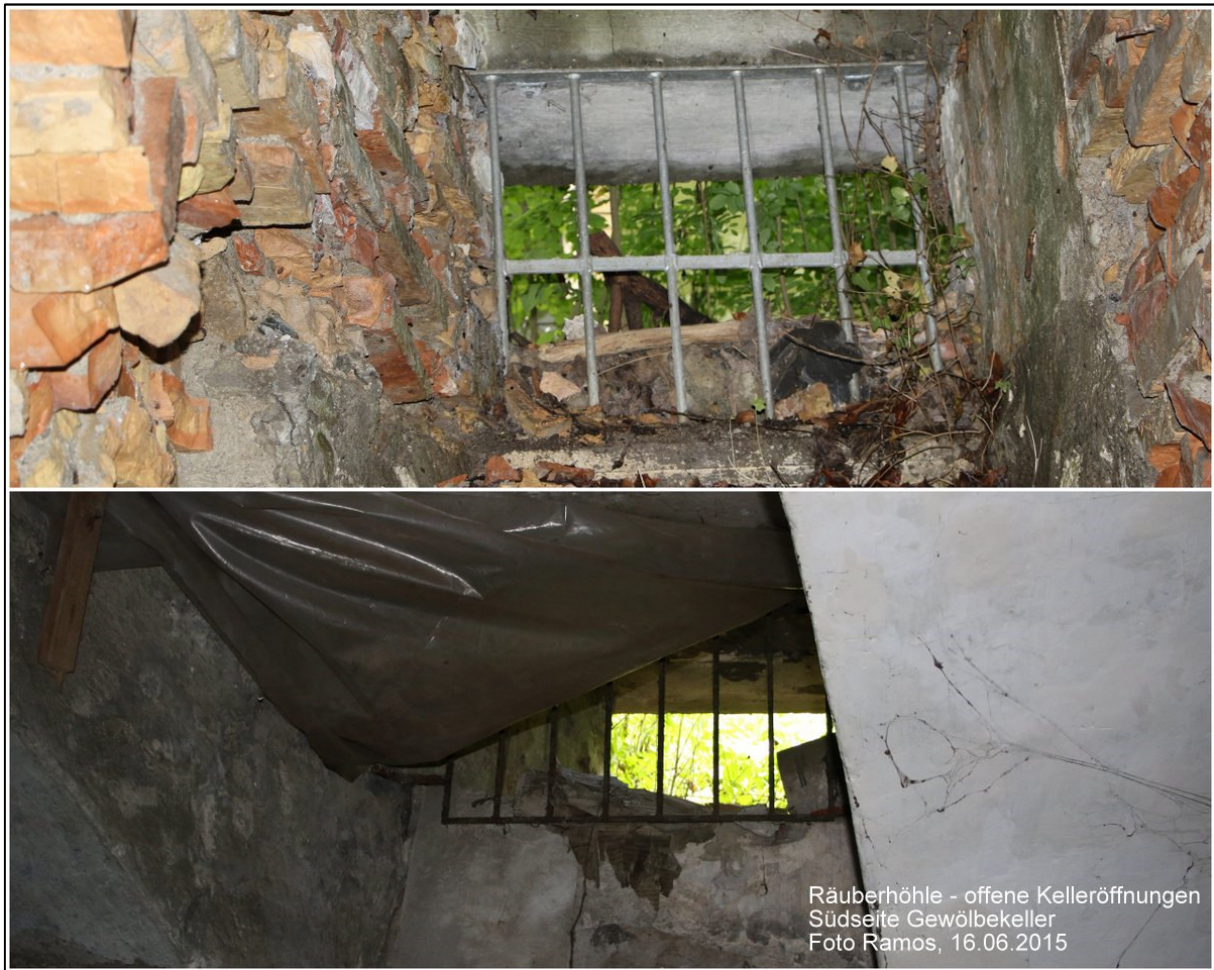
**Abbildung 8** Gewölbekeller „Räuberhöhle“, Burgstraße 14, 88212 Ravensburg. Offene Kelleröffnungen (nur mit Gitter versehen). Vor der südöstlichen Öffnung (Foto oben) herrscht eine dichte Vegetation (Junggehölze mit Eschen u.a.). Foto: Ramos, 16.06.2015.

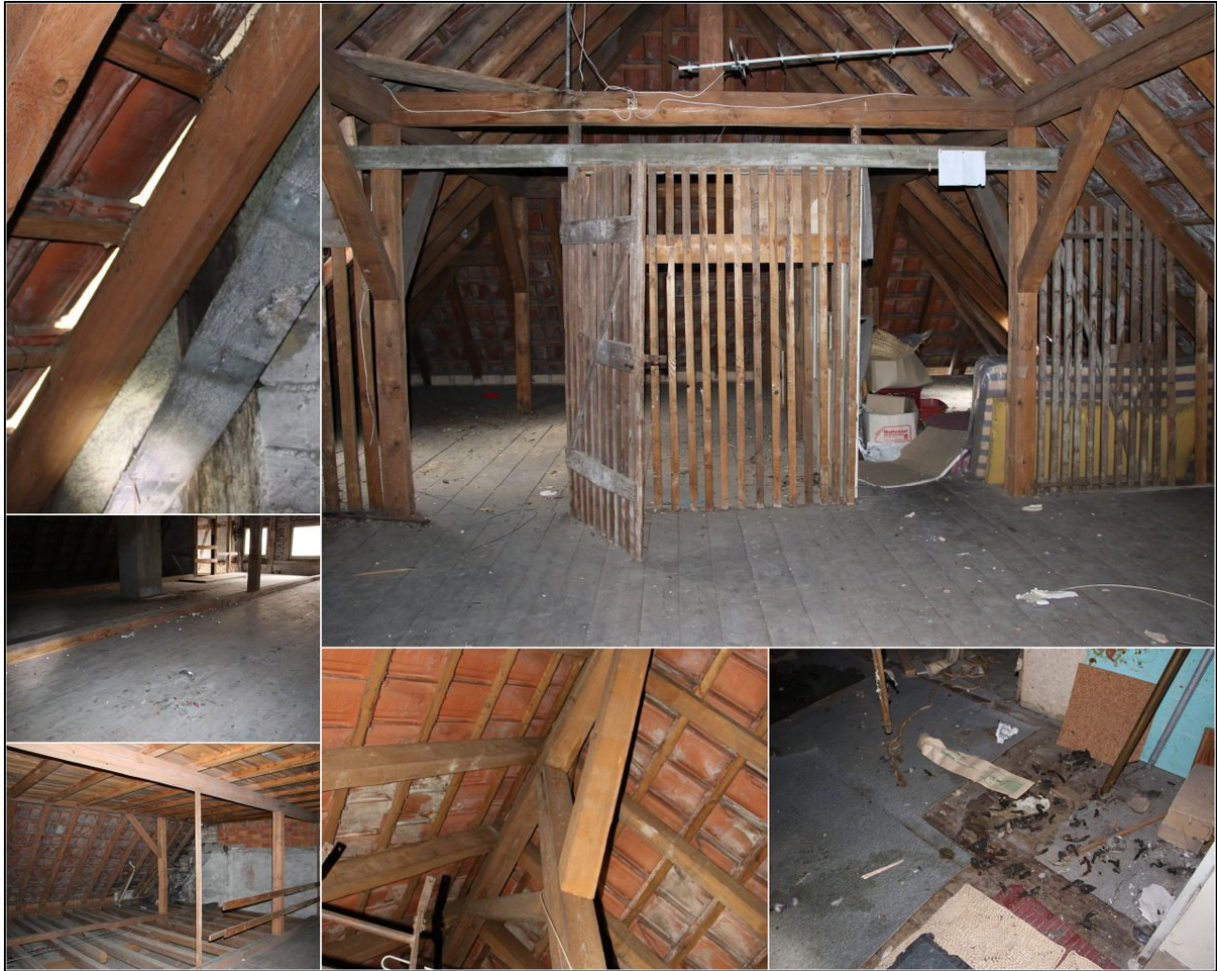
**Abbildung 9** Dachstuhl Räuberhöhle. Fotos vom 16.06.2015.

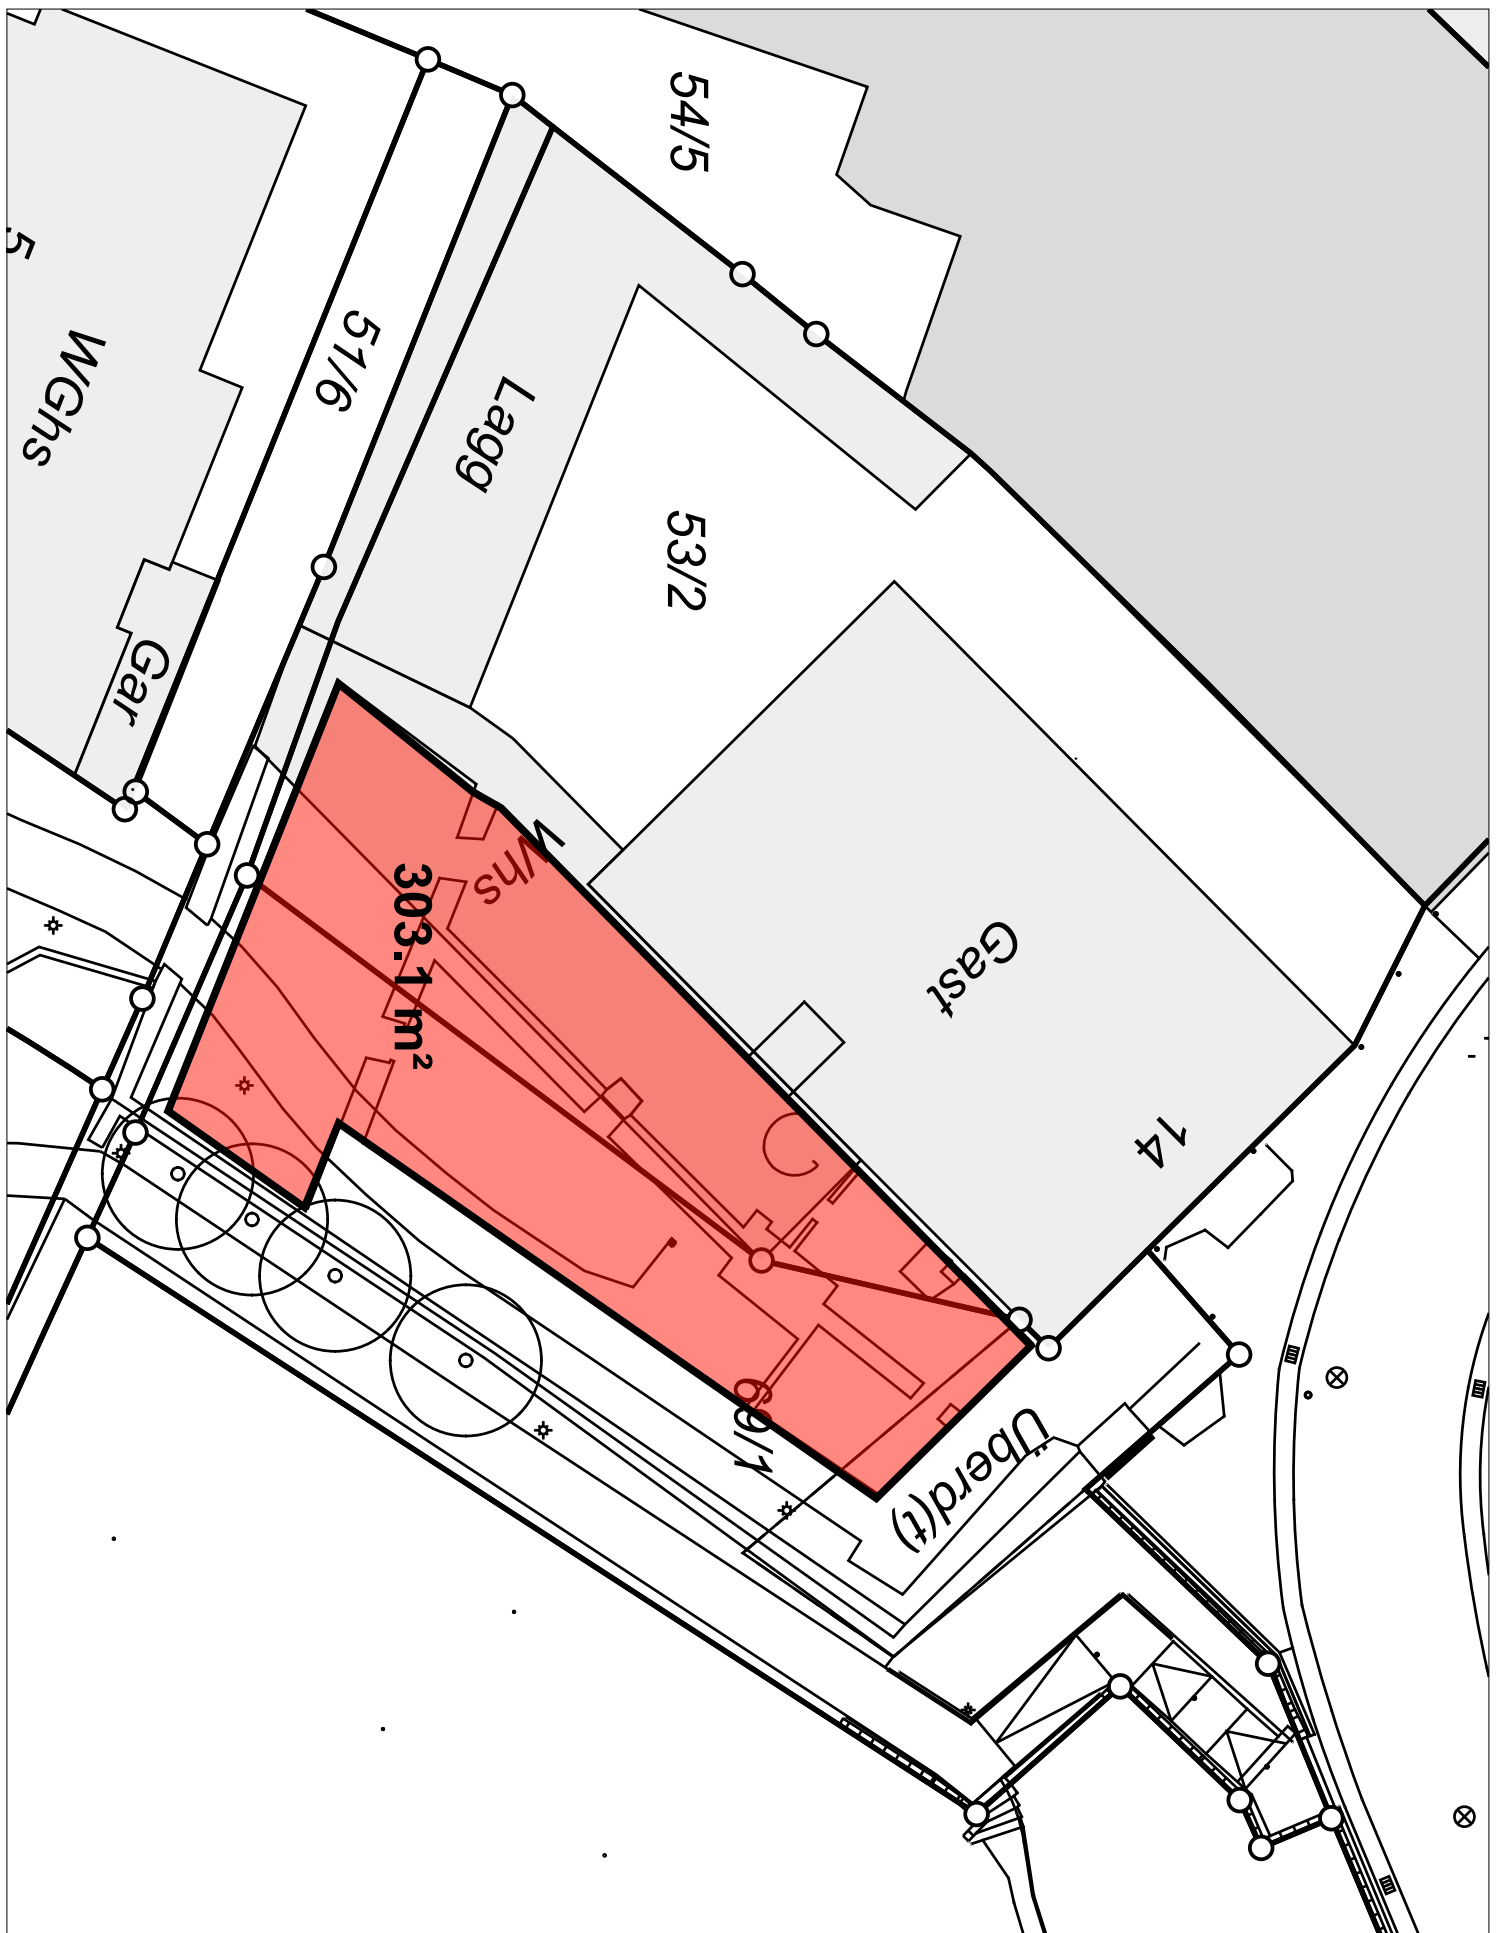
Plannummer:  
235551

Anlage zum Bericht Ramos vom 8.11.2015: Lage und Größe des Gewölbekellers
