BPä "Burgstraße" (Räuberhöhle), Ravensburg – Sanierung/Teilabriss Gebäude

Artenschutzfachliche Einschätzung Fledermäuse und Vögel

Artenschutzfachliche Relevanzprüfung Fledermäuse und Vögel – Gebäude und Umfeld, 2015

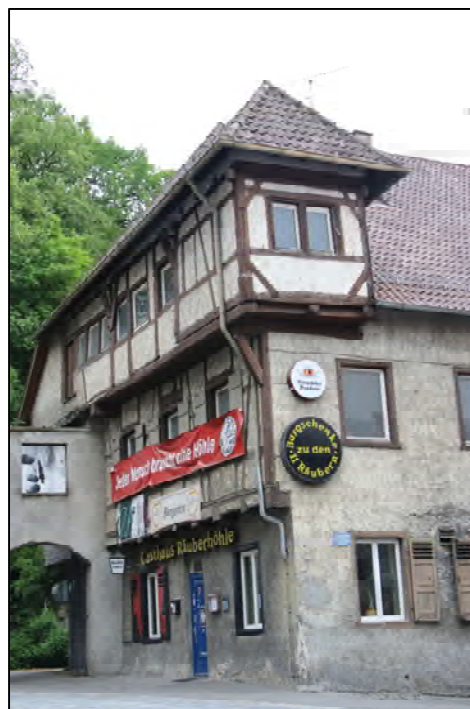
Das Gebäude (Räuberhöhle) besteht aus 3 Stockwerken und einem geräumigen Dachstuhl. Das historische Gebäude besitzt auf der Südseite eine Erweiterung (auch dreistöckig) mit Satteldach. Der Dachstuhl ist auf 2 Ebenen verteilt. Die Dachhaut besitzt keine Unterspannbahnen o.ä.

Abbildung 1 Räuberhöhle, Burgstraße 14. Foto Ramos, 16.06.2015.

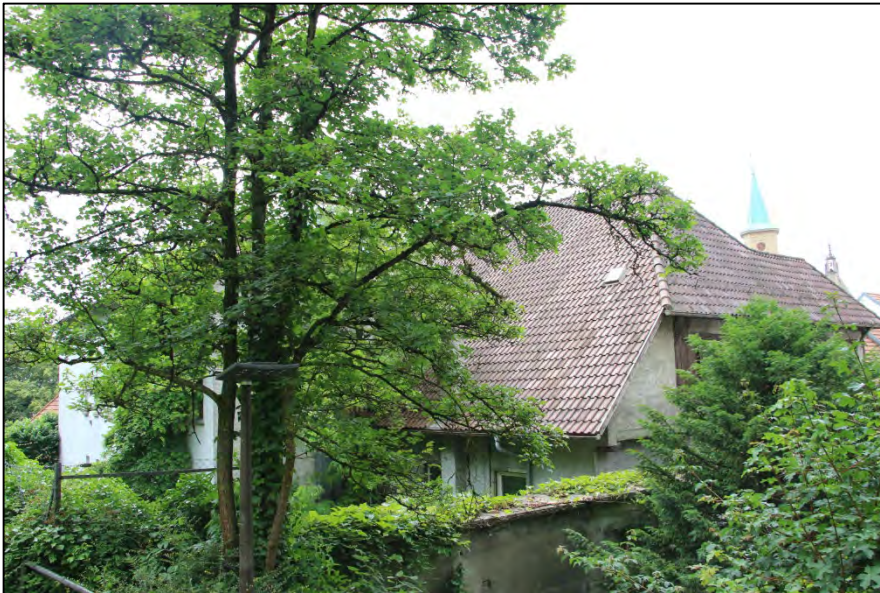
Abbildung 2 Blick auf das Gebäude vom Hang (oberhalb Burgstraße und unterhalb Gebäude Berufsakademie) aus. Rechts der historische Teil der Räuberhöhle und links im Bild der Anbau. Im Vordergrund ist die große und hohe Mauer und Torbogen mit der dichten Vegetation sichtbar. Foto Ramos 16.06.2015.

Allgemein kann die Mauer östlich der Räuberhöhle und die Hangfläche hinsichtlich Vegetation und Begleitfauna (Laufkäfer, Schwebfliegen, Heuschrecken, Falter, Blatt- und andere Käfer usw.) als arten- und strukturreich dargestellt werden. Gemeinsam mit dem Veitsburghang und den Grünflächen südwestlich der Berufsakademie und am Mehlsack bildet der Grünbestand unmittelbar östlich der Räuberhöhle ein zusammenhängender Naturraum, der als geomorphologisch (unterschiedlich geprägte Hangflächen mit reliefreichen Einzelstrukturen) abwechslungsreich und als artenreich einzustufen ist.

Da in dem Efeu im Bereich des Mauerwerks und in den Spalten der Mauer selbst mehrere Brutvogelarten nachgewiesen worden sind, sind Eingriffe in diesem Bereich erstens ausserhalb der Vegetationszeit durchzuführen (d.h. nicht zwischen 1. März und Ende September) und zweitens Brutmöglichkeiten für Grauschnäpper, Bachstelze und Hausrotschwanz im Umfeld (z.B. an den Gehölzen unterhalb Berufsakademie, sofern Flächen zur Verfügung stehen) anzubringen. Die Höhlen werden als Halbhöhlen- und Nischenbrüterkästen bezeichnet.

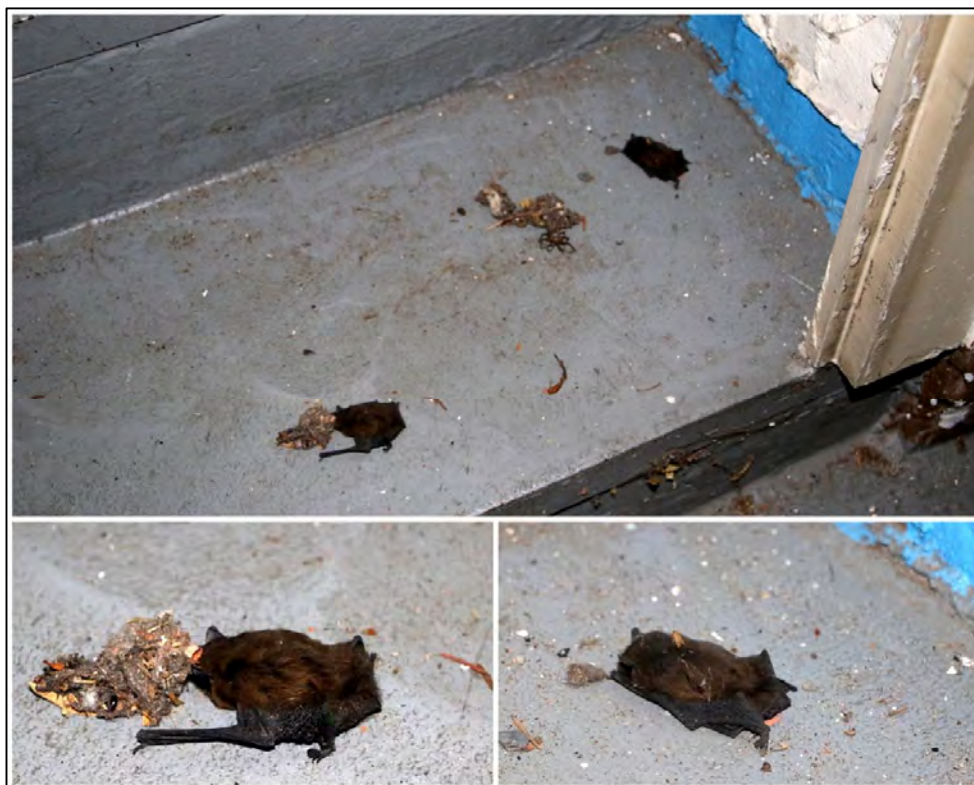
Im Dachstuhlbereich des Gebäudes wurden keine Spuren von Fledermausarten gesichtet. Der Boden oder die Balken weisen keine Spuren, wie z.B. Kotspuren, Verfärbungen o.ä. auf. Weiter wurden keine Soziallaute oder lebende Tiere gesichtet. Im Bereich des Treppenaufganges 2. Stockwerk zum Dachstuhl wurden auf der untersten Treppenstufe zwei tote und gut erhaltene Kadaver der Art Zwergfledermaus *Pipistrellus pipistrellus* festgestellt. So wie es scheint, sind die Tiere in den Treppenaufgang gelangt und dann nicht mehr herausgekommen. Dem Verwesungsgrad nach sind die Tiere zu dem Zeitpunkt höchstens seit ein paar Wochen/Monaten tot gewesen. Unter dem Kapitel Fotos auf S. 14 sind die Abbildungen des Dachstuhls zu finden.

Abbildung 4 Gebäude „Räuberhöhle“ Burgstraße 14, 88212 Ravensburg. Zwei Totfunde Zwergfledermaus *Pipistrellus pipistrellus* im Bereich des Treppenaufganges 2. Stockwerk zum Dachstuhl. Abb. vom 16.06.2015, Ramos.

Da am Gebäude Sommerquartiere der Zwergfledermaus vorkommen, sind Arbeiten zwischen dem 15. März und 15. Oktober grundsätzlich verboten. Es ist von einem kleinen Wochenstubenverband bzw. mit einem Teil einer größeren Wochenstube der Zwergfledermaus zu rechnen. Aufgrund des nur schwer einzuschätzenden Erhaltungszustandes dieser Art in Ravensburg müssen Sanierungsarbeiten hinsichtlich des räumlichen und zeitlichen Umfangs deshalb sehr streng und eng mit der Umweltbehörde abgestimmt werden. Ein Abweichen von der oben angegebenen Tabuzeit kann unter Auflagen (Entfernen der Quartiermöglichkeiten vor der Quartierzeit, Abrissarbeiten nur im Winter, Einsatz einer ökologischen Baubegleitung) u.U. von der Unteren/Oberen Naturschutzbehörde unter Einhaltung aller Festlegungen genehmigt werden.

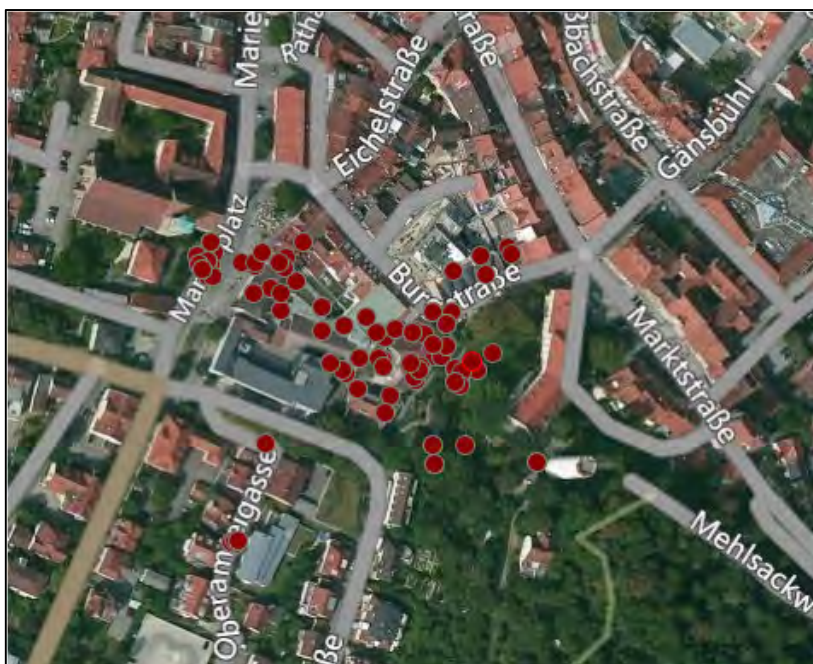
Bei den Ausflug- und Detektorbegehungen am 25.06.2015 und 08.07.2015 sind unmittelbar am Gebäude „Räuberhöhle“ regelmäßige Kontakte zu überfliegenden und jagenden Zwergfledermäusen registriert worden. Dabei wurden auch einzelne ausfliegende Zwergfledermäuse (Nord- und Nordostfassade) festgestellt (08.07.2015). An diesem Datum sind an unterschiedlichen Stellen am Gebäude (Ostfassade im nördlichen Teil – nahe Bogen – und südlichen Teil des Gebäudes) auch balzende Männchen der Zwergfledermaus aufgenommen worden.

Die Gehölze entlang der Mauer – hier ist auch eine starke Efeuvegetation vorhanden – wurden intensiv als Jagdraum genutzt, sowie die unmittelbar östlich liegenden Gehölze oberhalb des Grundstücks.

Abbildung 6
Detektorbegehung vom 08. auf 09.07.2015. Quelle: Kartenwerke Analyseprogramm BatExplorer.

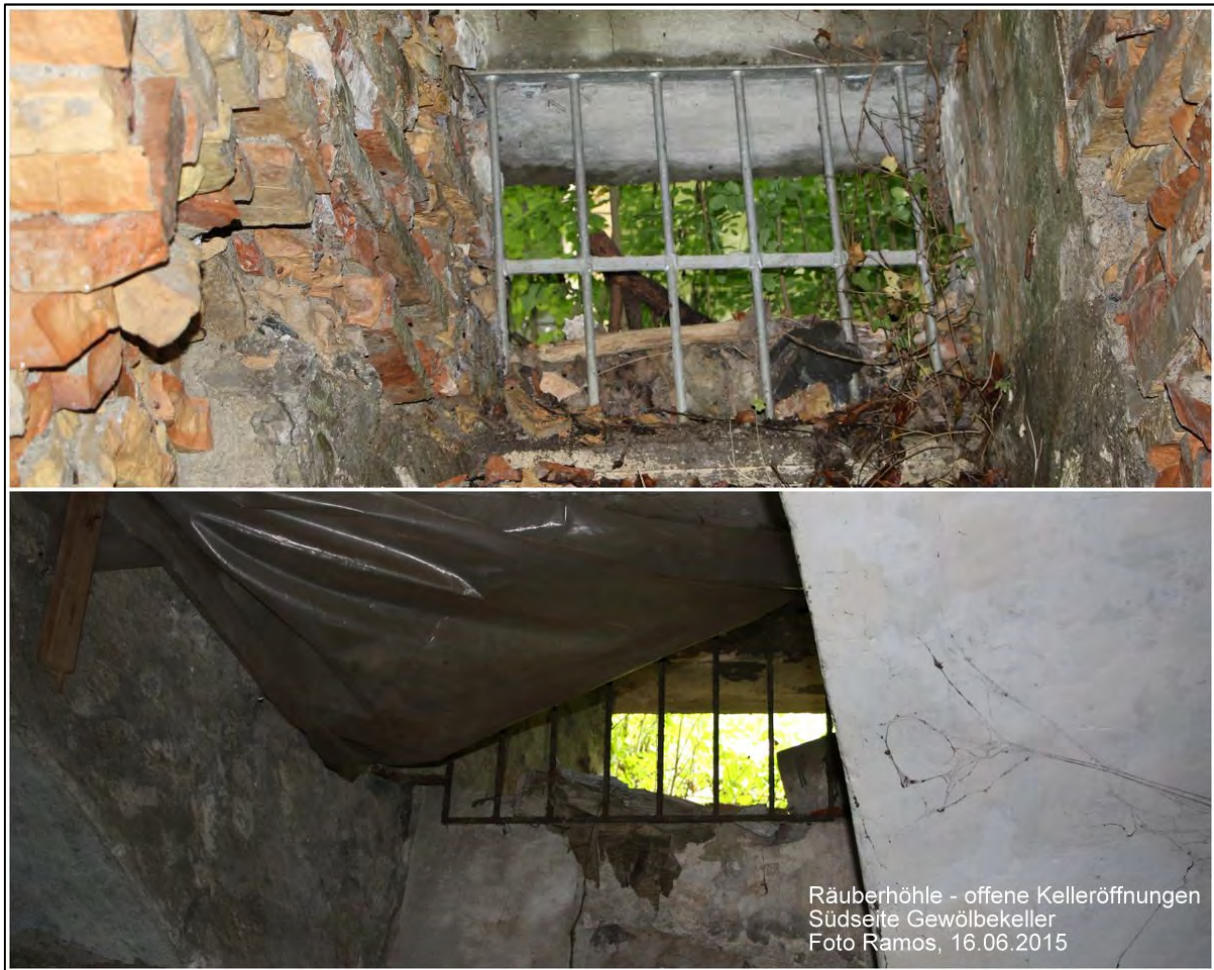
Am 16.06.2015 wurde auch der Gewölbekeller unterhalb der „Räuberhöhle“ kontrolliert. Dieser Gewölbekeller besitzt mehrere Räume, die alle miteinander verbunden sind. Der südliche Teil ist aufgrund der klimatischen Verhältnisse (relativ hohe Luftfeuchtigkeit, vernässt) und Strukturen (offene Kellerschächte, Spalten in der Ziegel-Gewölbedecke) als potentielles Fledermaus-Winterquartier einzustufen.

Abbildung 8 Gewölbekeller „Räuberhöhle“, Burgstraße 14, 88212 Ravensburg. Offene Kelleröffnungen (nur mit Gitter versehen). Vor der südöstlichen Öffnung (Foto oben) herrscht eine dichte Vegetation (Junggehölze mit Eschen u.a.). Foto: Ramos, 16.06.2015.

Der Gewölbekeller wird als potentielles unterirdisches Winterquartier eingestuft. Daher ist die Zerstörung eines solchen potentiellen Quartieres als Verbotstatbestand nach § 44 BNatSchG zu bewerten (ganzjährig).

Eine Überprüfung des Kellers auf ein Wintervorkommen hin, ist also zwingend notwendig (ca. zwischen November März). Die Prüfung durch einen Biologen/in muss an mind. 3-4 Terminen erfolgen. Die Termine sollen auf die gesamte Winterzeit verteilt werden und auch Extremwetterlagen berücksichtigen (plötzlicher Wintereinbruch usw.).

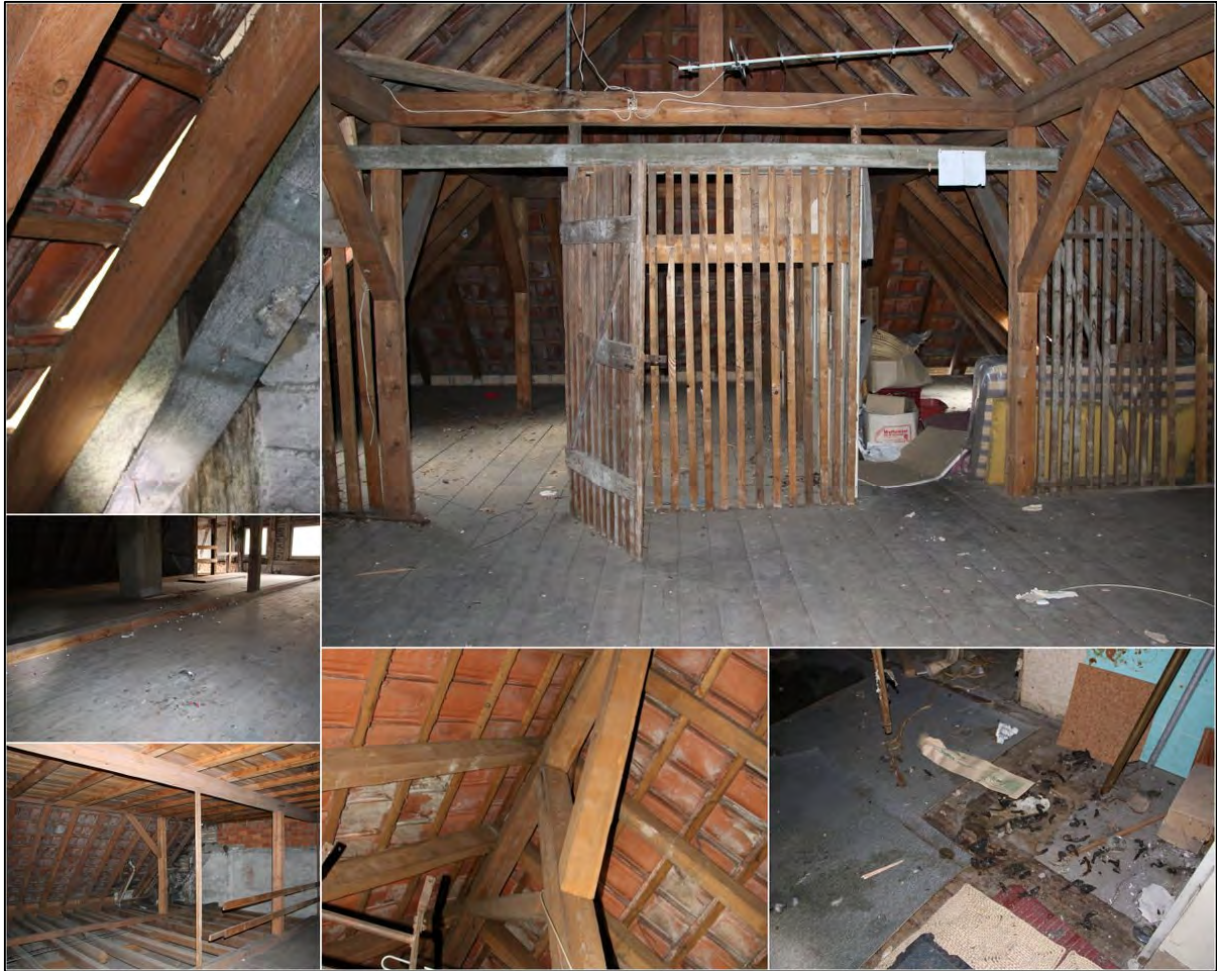
Im Dachgeschoss an vielen Stellen größere Ansammlungen von frischem **Marderkot** (auf beiden Ebenen).

Abbildung 9 Dachstuhl Räuberhöhle. Fotos vom 16.06.2015.

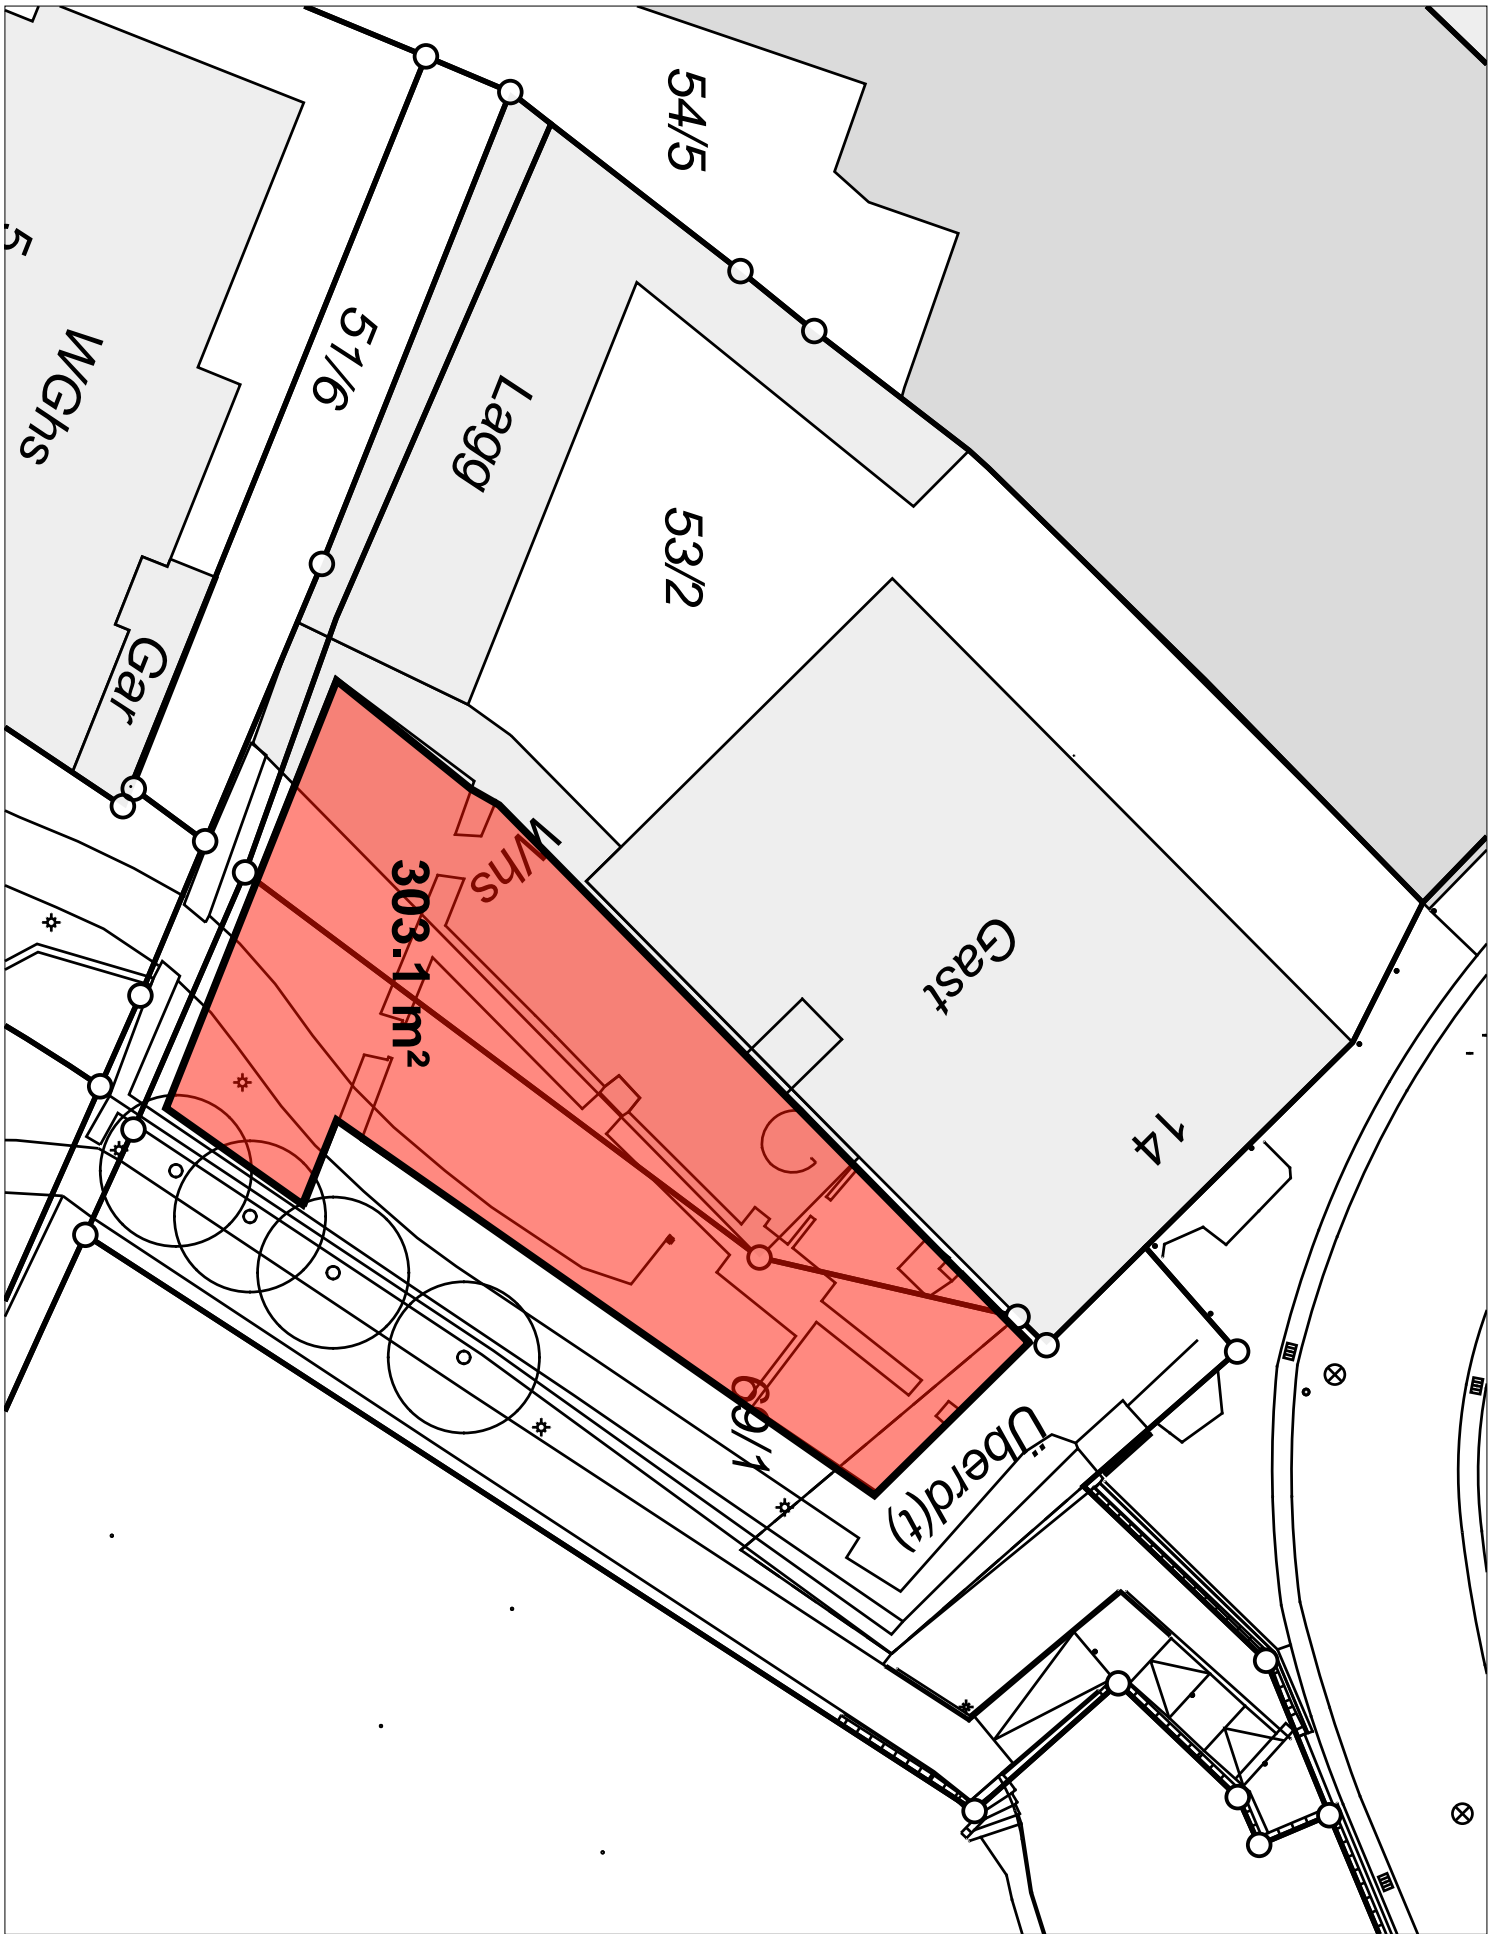
Plannummer:
235551

Anlage zum Bericht Ramos vom 8.11.2015: Lage und Größe des Gewölbekellers

Weiter soll der Keller samt allen Strukturen (Hangqualität, Luftfeuchtigkeit, Temperatur, Hangmöglichkeiten, Spalten- und Einflugmöglichkeiten, Beeinträchtigungen usw.) detailliert aufgenommen und dokumentiert werden (Vermessung). Auf Begleitfauna, wie Zacken- oder Zimteulen, Amphibien, Höhlenspinnen usw. ist zu achten.
