Federburgstraße Ost - Nördlicher Teil

Bestandsplan zum Grünordnerischen Konzept "Östliche Federburgstraße - nördlicher Teil " in Ravensburg

**GRÜNORDNERISCHS KONZEPT
"Östliche Federburgstraße - Nördlicher Teil"**

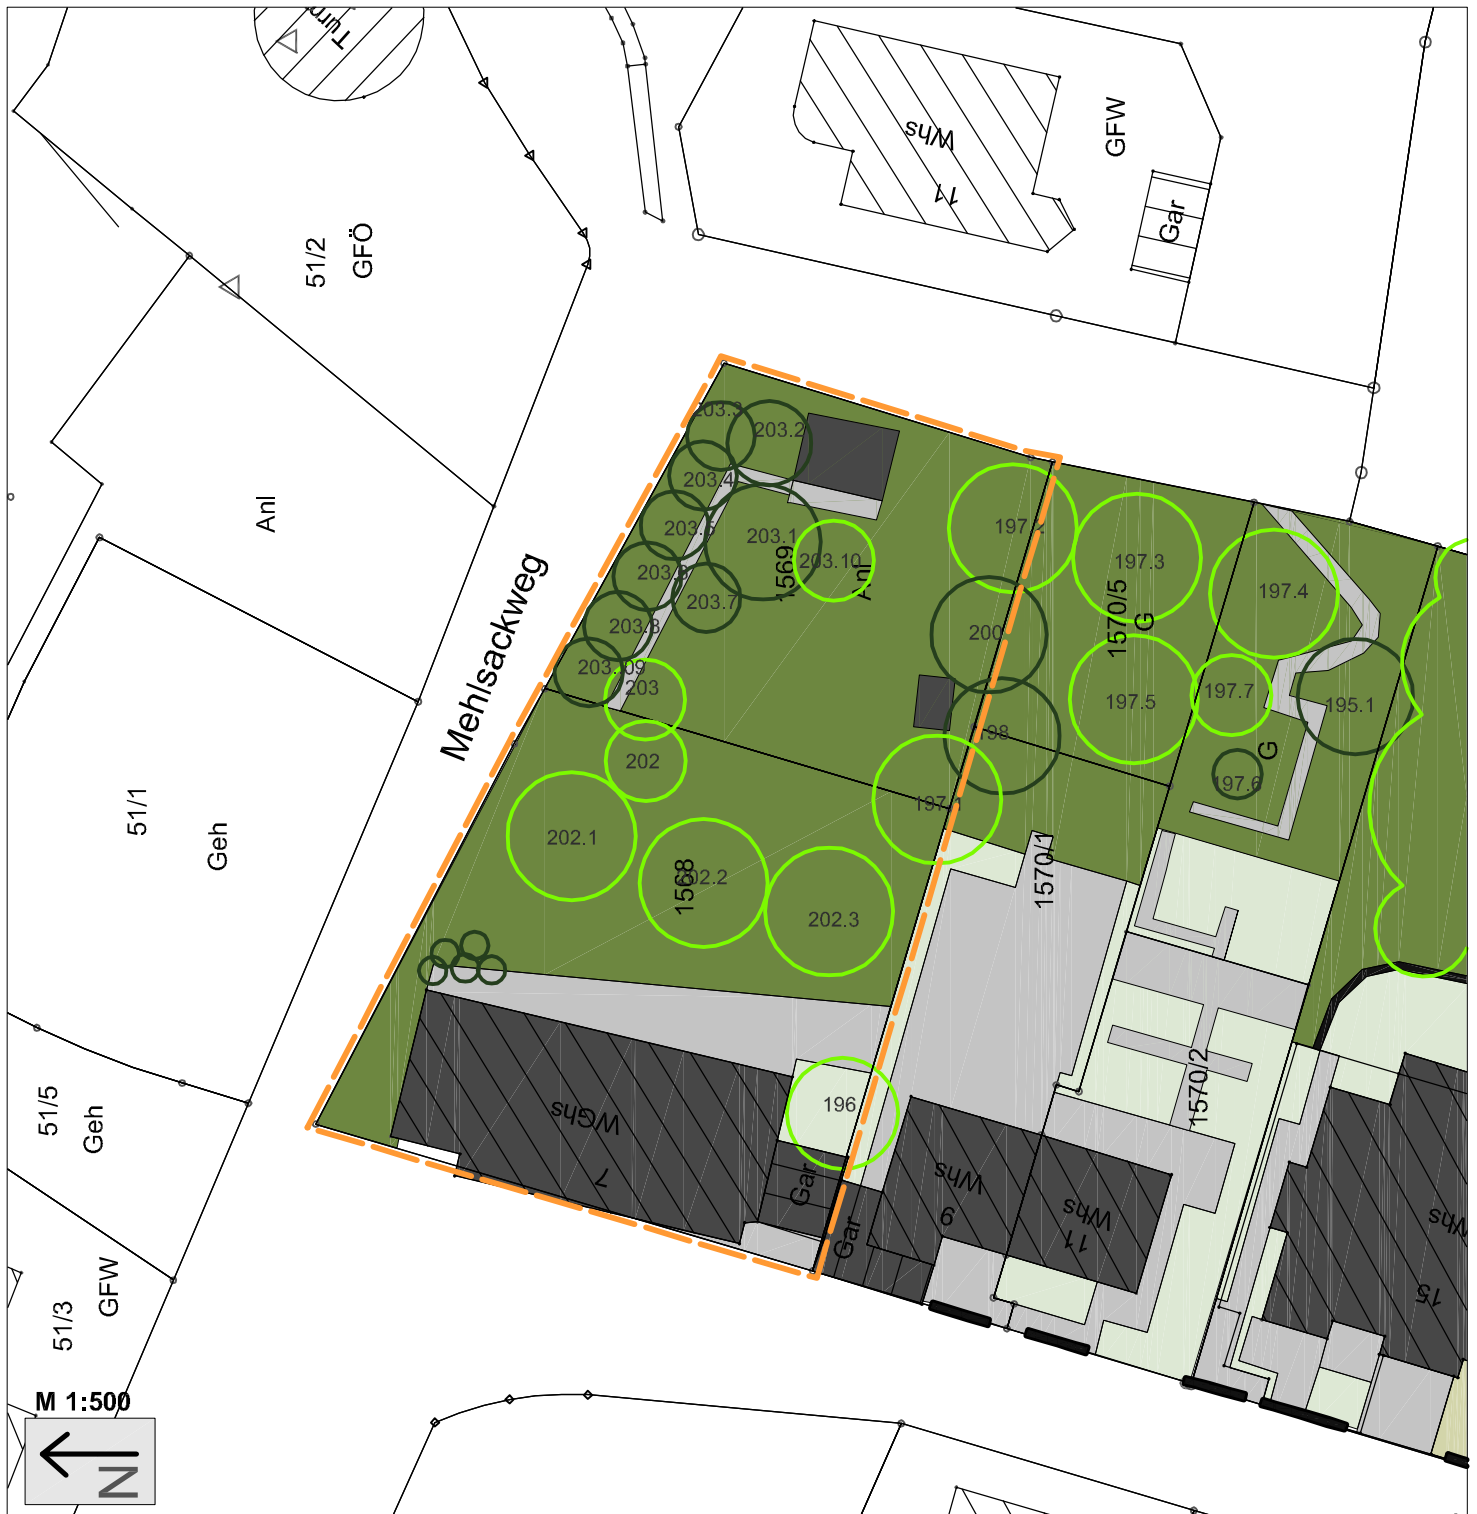
Federburgstraße Hsnr. 7

- prägnante Lage an Fußwegkreuzung und in Blickachse auf "Mehlsack"
- langgezogenes, sich über die gesamte Straßenfrontlänge erstreckendes, mehrgeschossiges Wohnhaus, dessen Erdgeschoß durch Garagenzufahrten geprägt ist.
- keine Vorgartenzone
- oberhalb Gebäude erhaltenswerter Baumbestand mit dichtem Unterbewuchs aus Gehölzen und Sämlingen sowie zwei Gartenhäuser
- Gartenbereich von Mehlsack einsehbar
- prägende Fichtengruppe (203.1) mit teils erhaltenswerten Bäumen

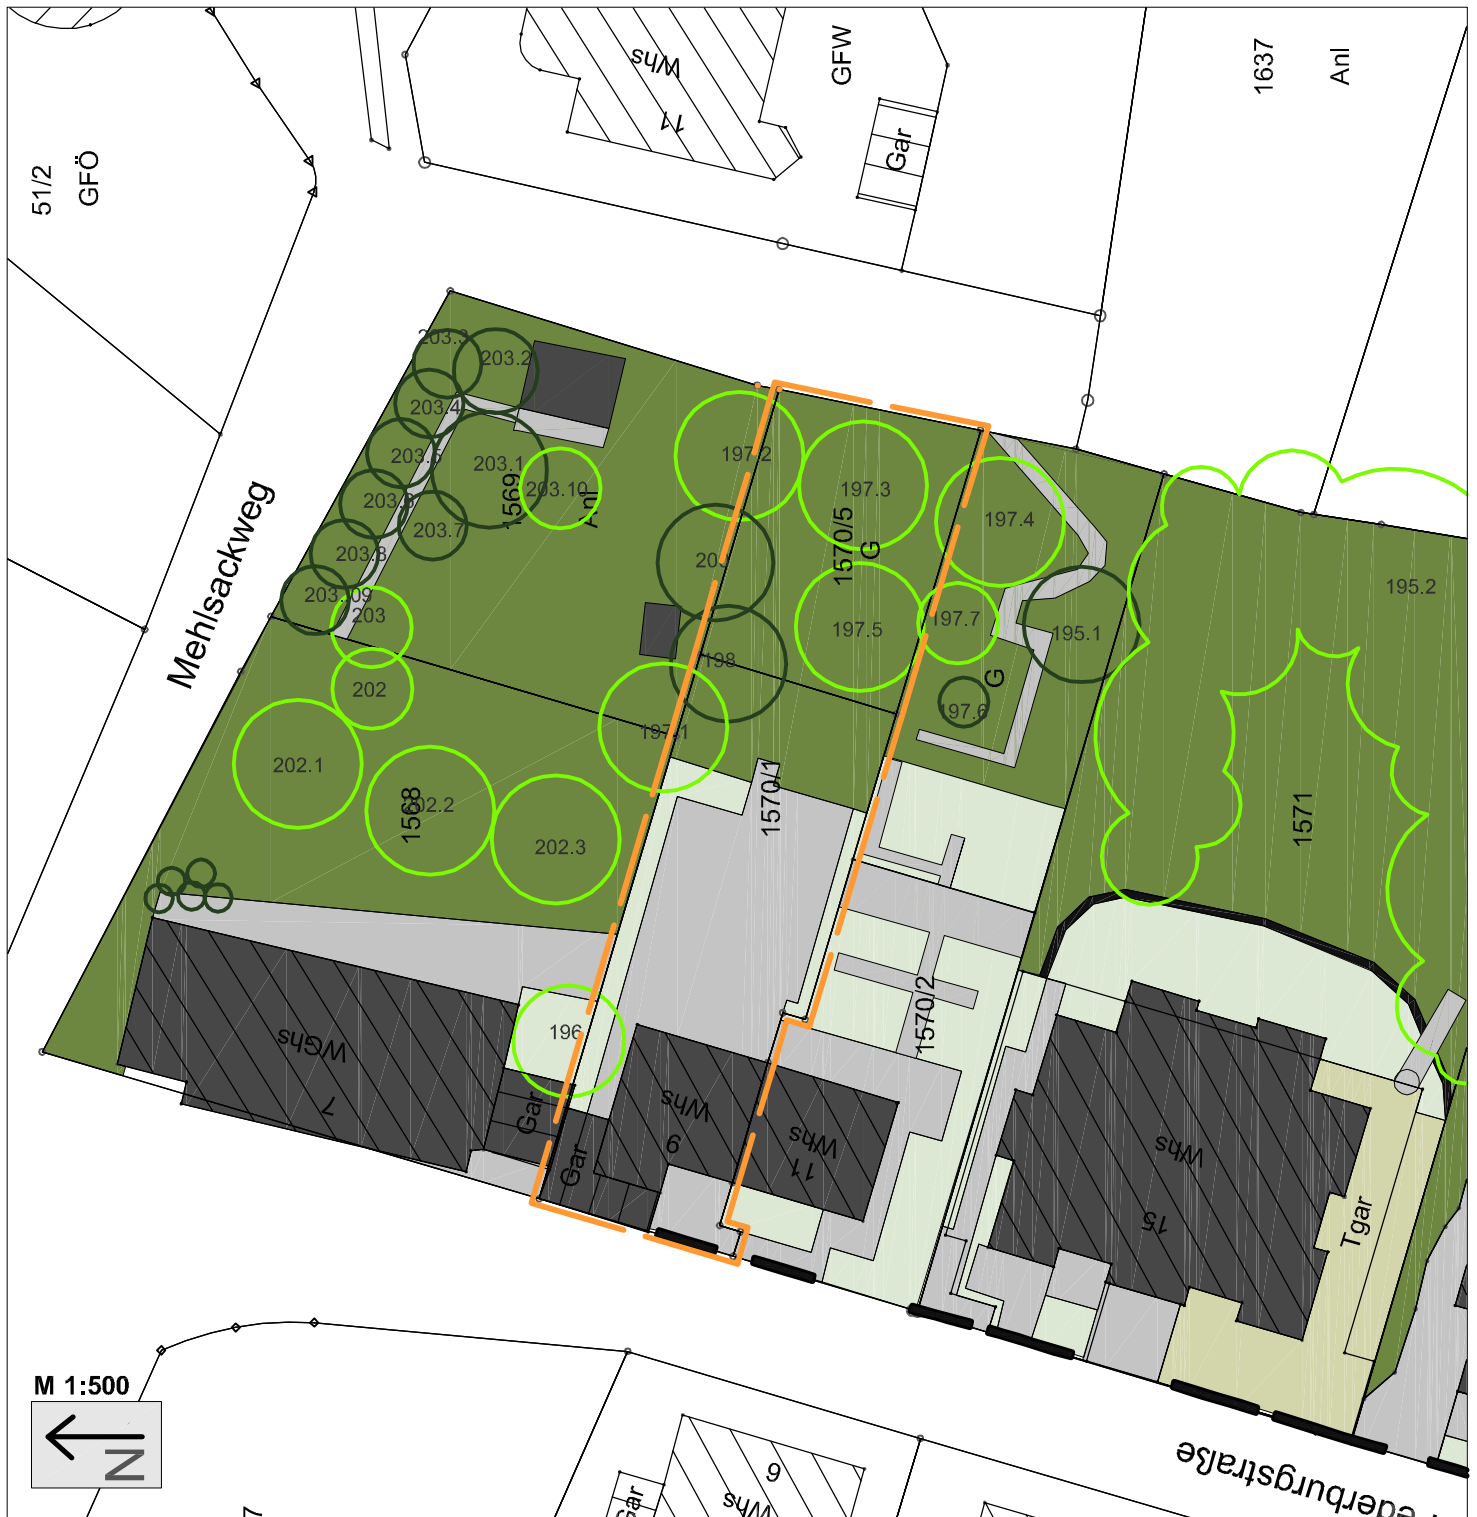
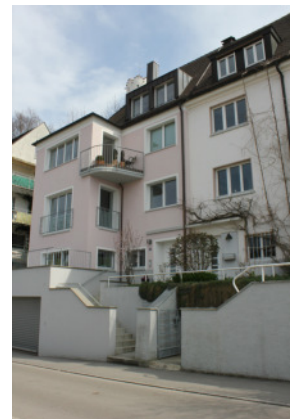
Federburgstraße HsNr. 9

- dreigeschossige Doppelhaushälfte mit Garage und hoher Vorgartenmauer, direkt an der Verkehrsfläche
- gebäudenaher Terrasse
- Garten nicht einsehbar
- erhaltenswerte, prägnante Birkengruppe (>50 Jahre), Gehölze und einjährige Sämlinge mit dichtem Unterbewuchs

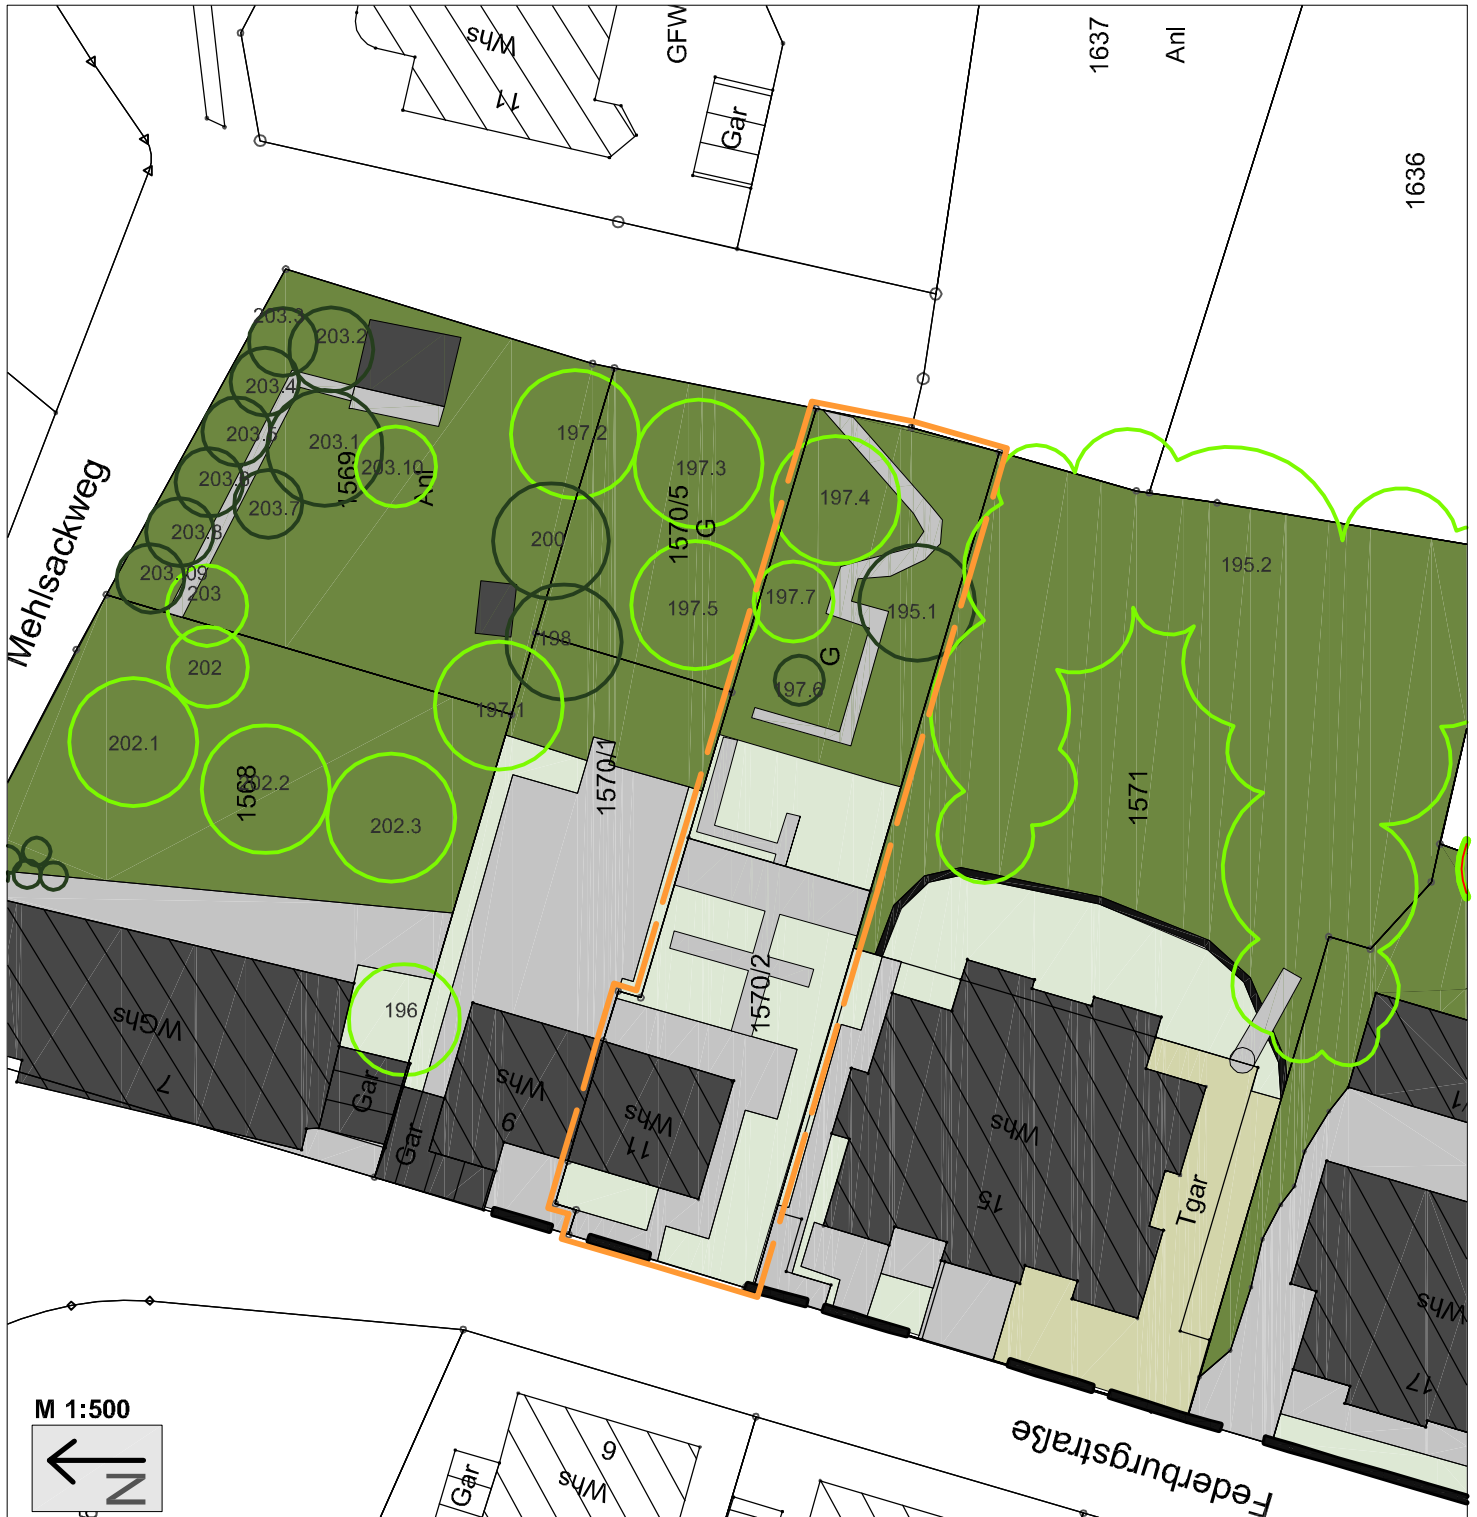
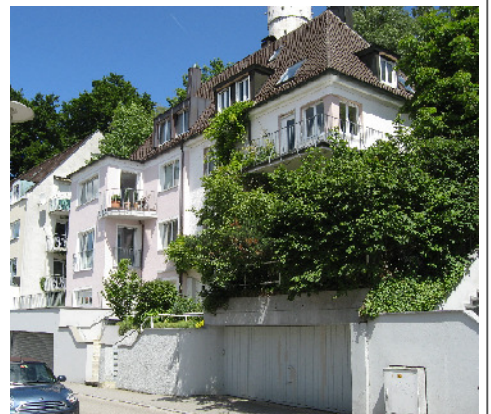
Federburgstraße HsNr. 11

- dreigeschossige Doppelhaushälfte mit Garage und hoher Vorgartenmauer, direkt an der Verkehrsfläche
- nicht einsehbare Gartenanlage mit Terrassierungen durch Hangabstützungen
- erhaltenswerte Thuja sowie zwei Laubbäume im oberen Hangbereich
- Zugang zum Garten: Treppenanlage im Osten

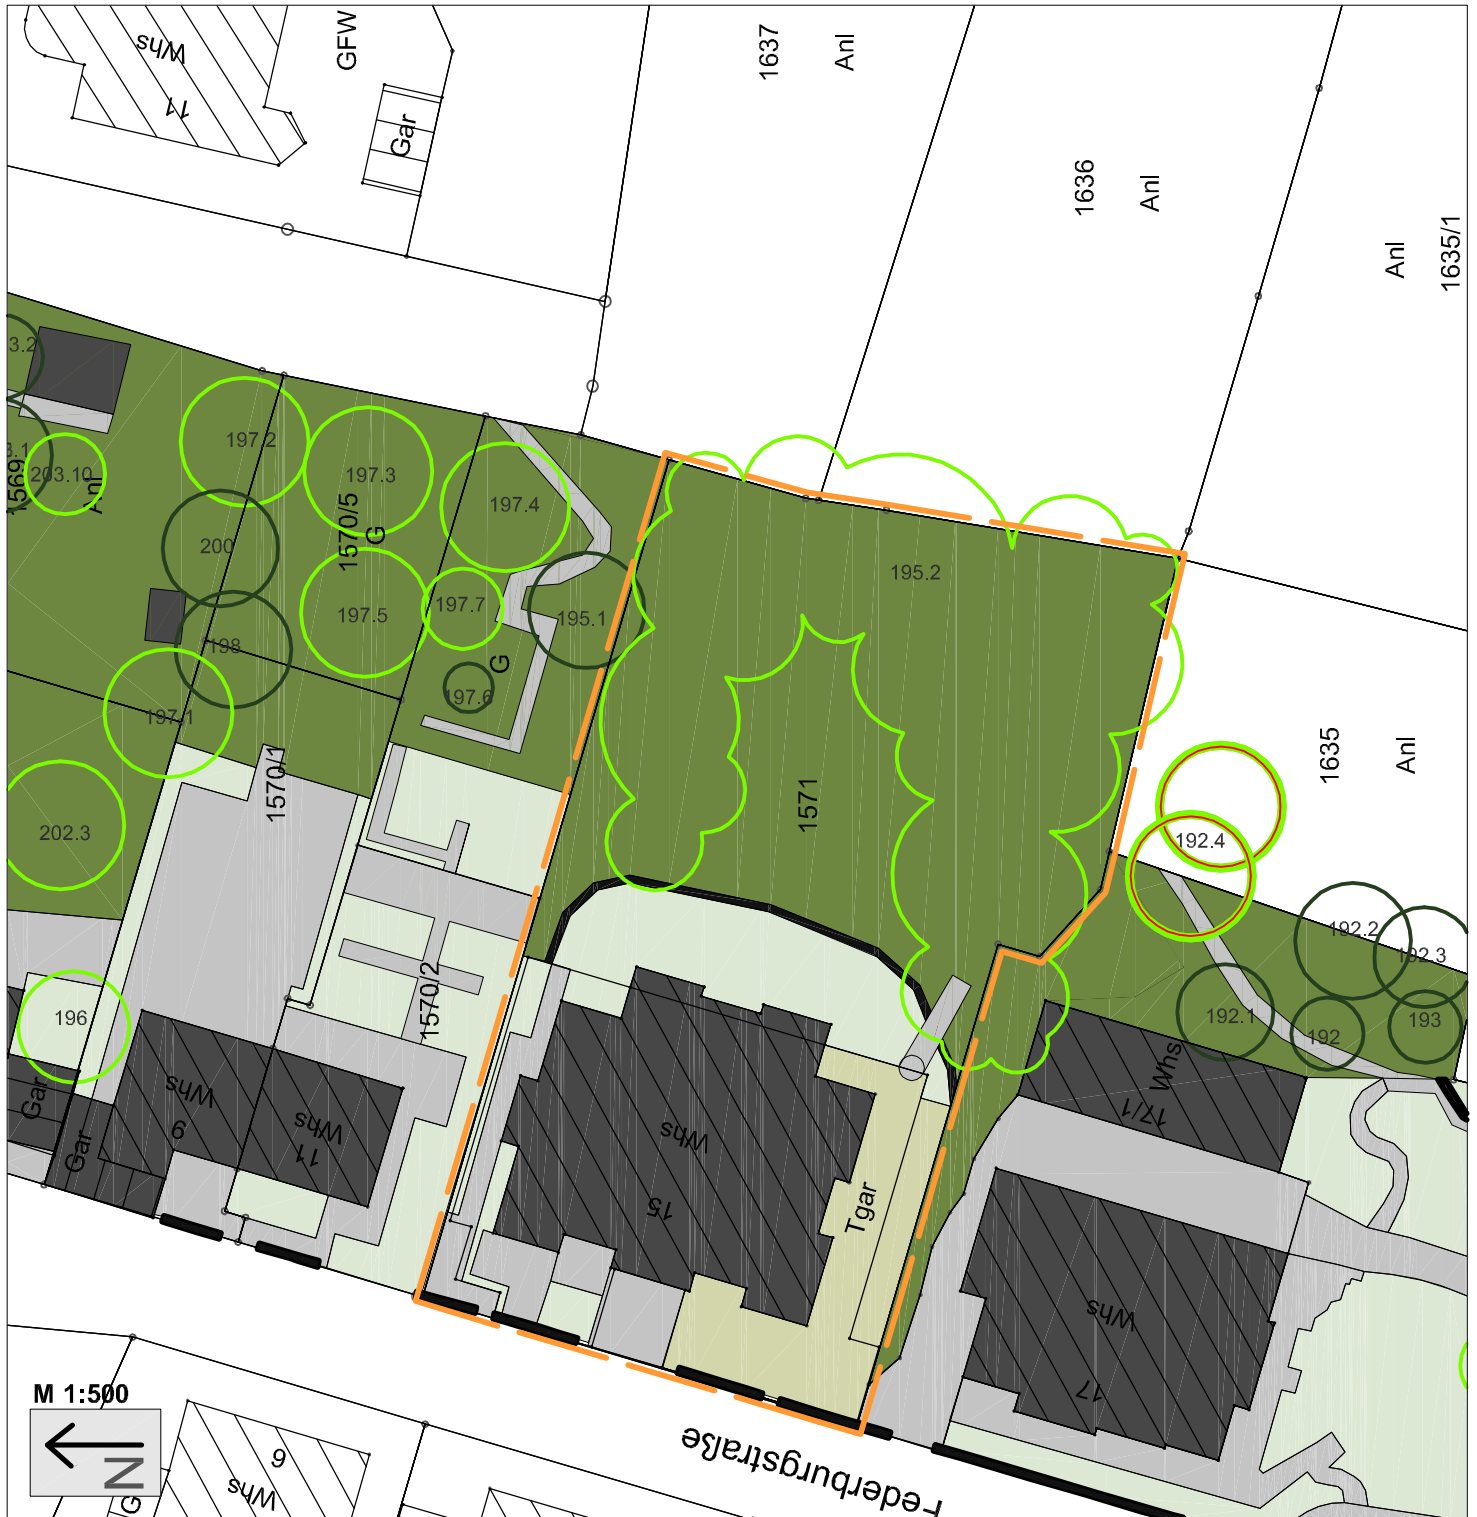
Federburgstraße HsNr. 15

- großvolumiges Mehrfamilienhaus mit seitlicher langgestreckter Treppenanlage
- sich über die gesamte Straßenfrontlänge erstreckende hohe (Tief-) Garagenmauer mit zurückliegender TG-Rampe
- an der Südseite der Tiefgarage Spindeltrappe mit stegartiger Verbindung zum oberen Garten
- Zierrasenfläche mit langgezogener Hangabstützung
- hangaufwärts Gehölz- und Baumbestand mit dichtem Unterbewuchs

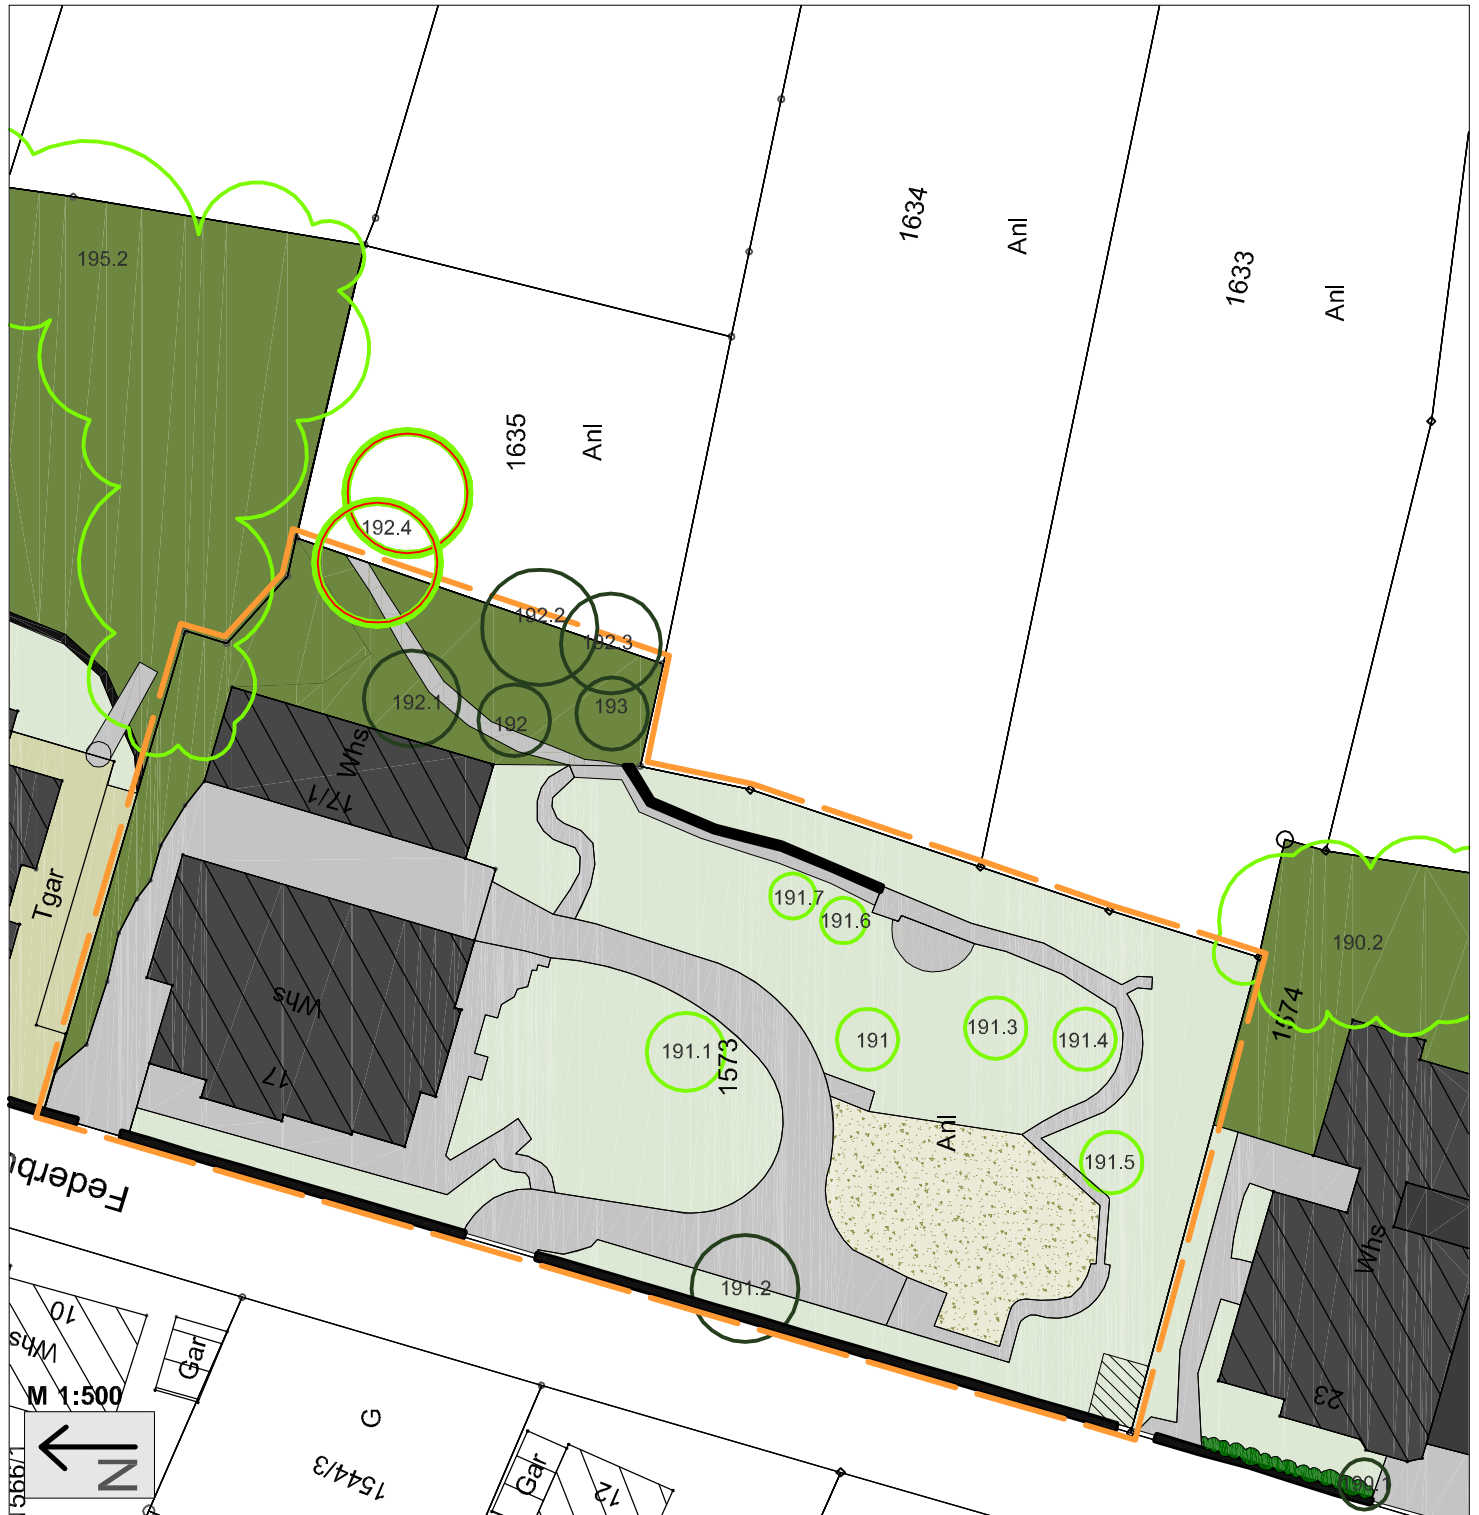
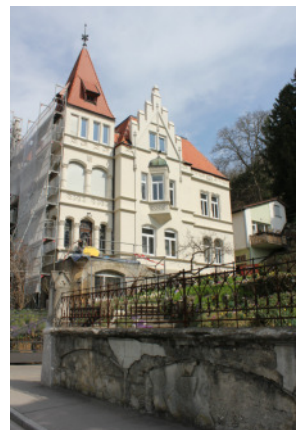
Federburgstraße HsNr. 17 17/1

- Stadtbildprägende gründerzeitliche Villa mit rückwärtigem Remisengebäude und in Grundzügen erhaltener historischer Gartenanlage
- Vorgartenmauer mit schmiedeeisernem Staketenzaun direkt an der Verkehrsfläche
- befestigter Zugang und repräsentative Vorfahrt im Garten
- intensiv genutzte Gartenanlage mit Zierbeeten, Nutzgarten, alten teils abgängigen Obstbäumen in Rasenfläche
- Garten durch bepflanzte Hangabstützung abgefangen
- Pergola, Gartenwege im oberen Hangbereich
- Nadelbaumgruppe und schützenswerter Gehölzbestand mit dichtem Unterbewuchs im oberen Hangbereich des nördlichen Gartenteils

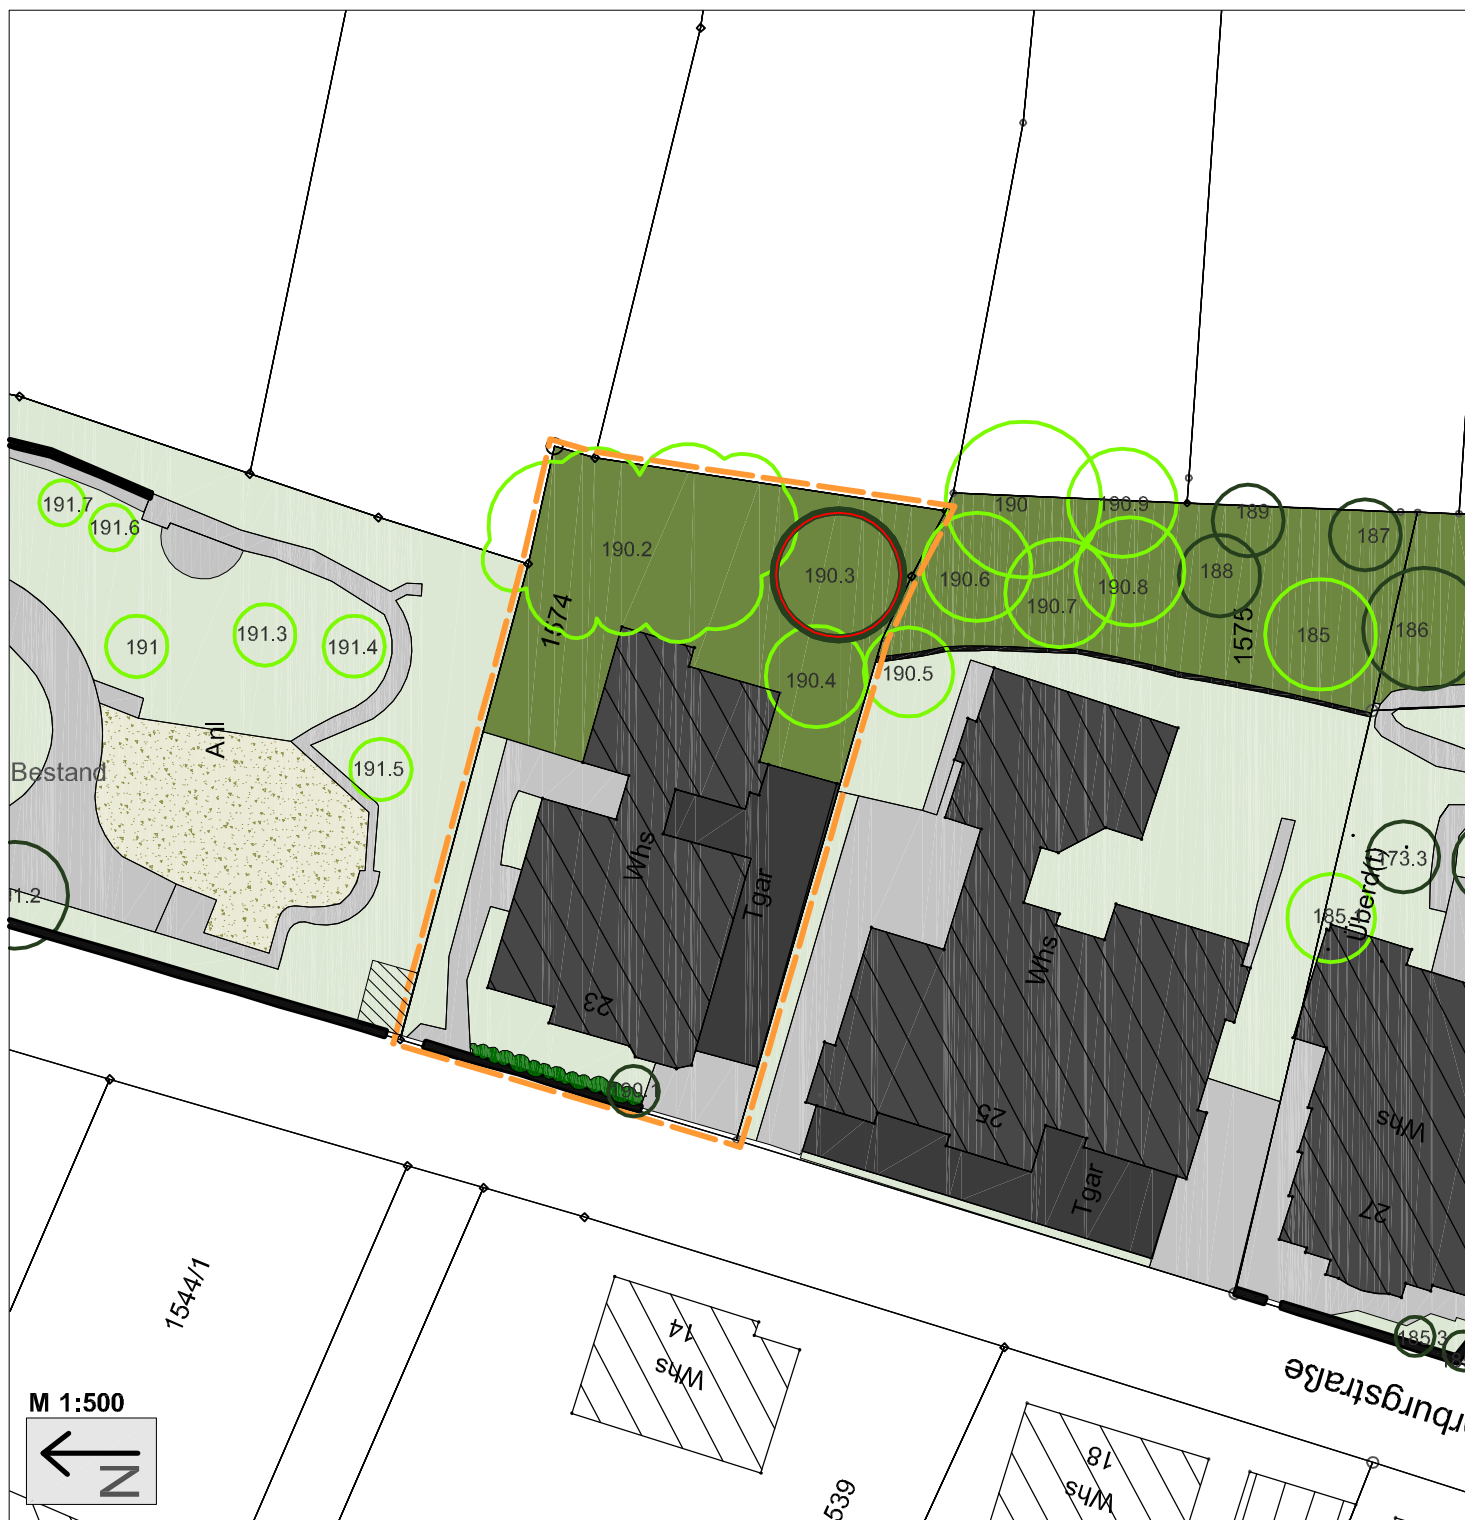
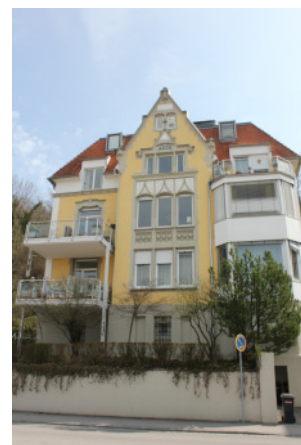
Federburgstraße Hsnr. 23

- Gründerzeit-Villa mit rückwärtigem Anbau, überformt durch umfangreiche nachträglich ergänzte Balkone, Erker und Anbauten
- langgezogene Treppenanlage
- sich über die gesamte Straßenfrontlänge erstreckende überhohe Tiefgaragenmauer mit aufgesetzter halbhoher Hecke sowie Zufahrt
- hangseitig zum Wohnhaus Gehölz- und Baumbestand mit prägender Kiefer, dichter Unterwuchs

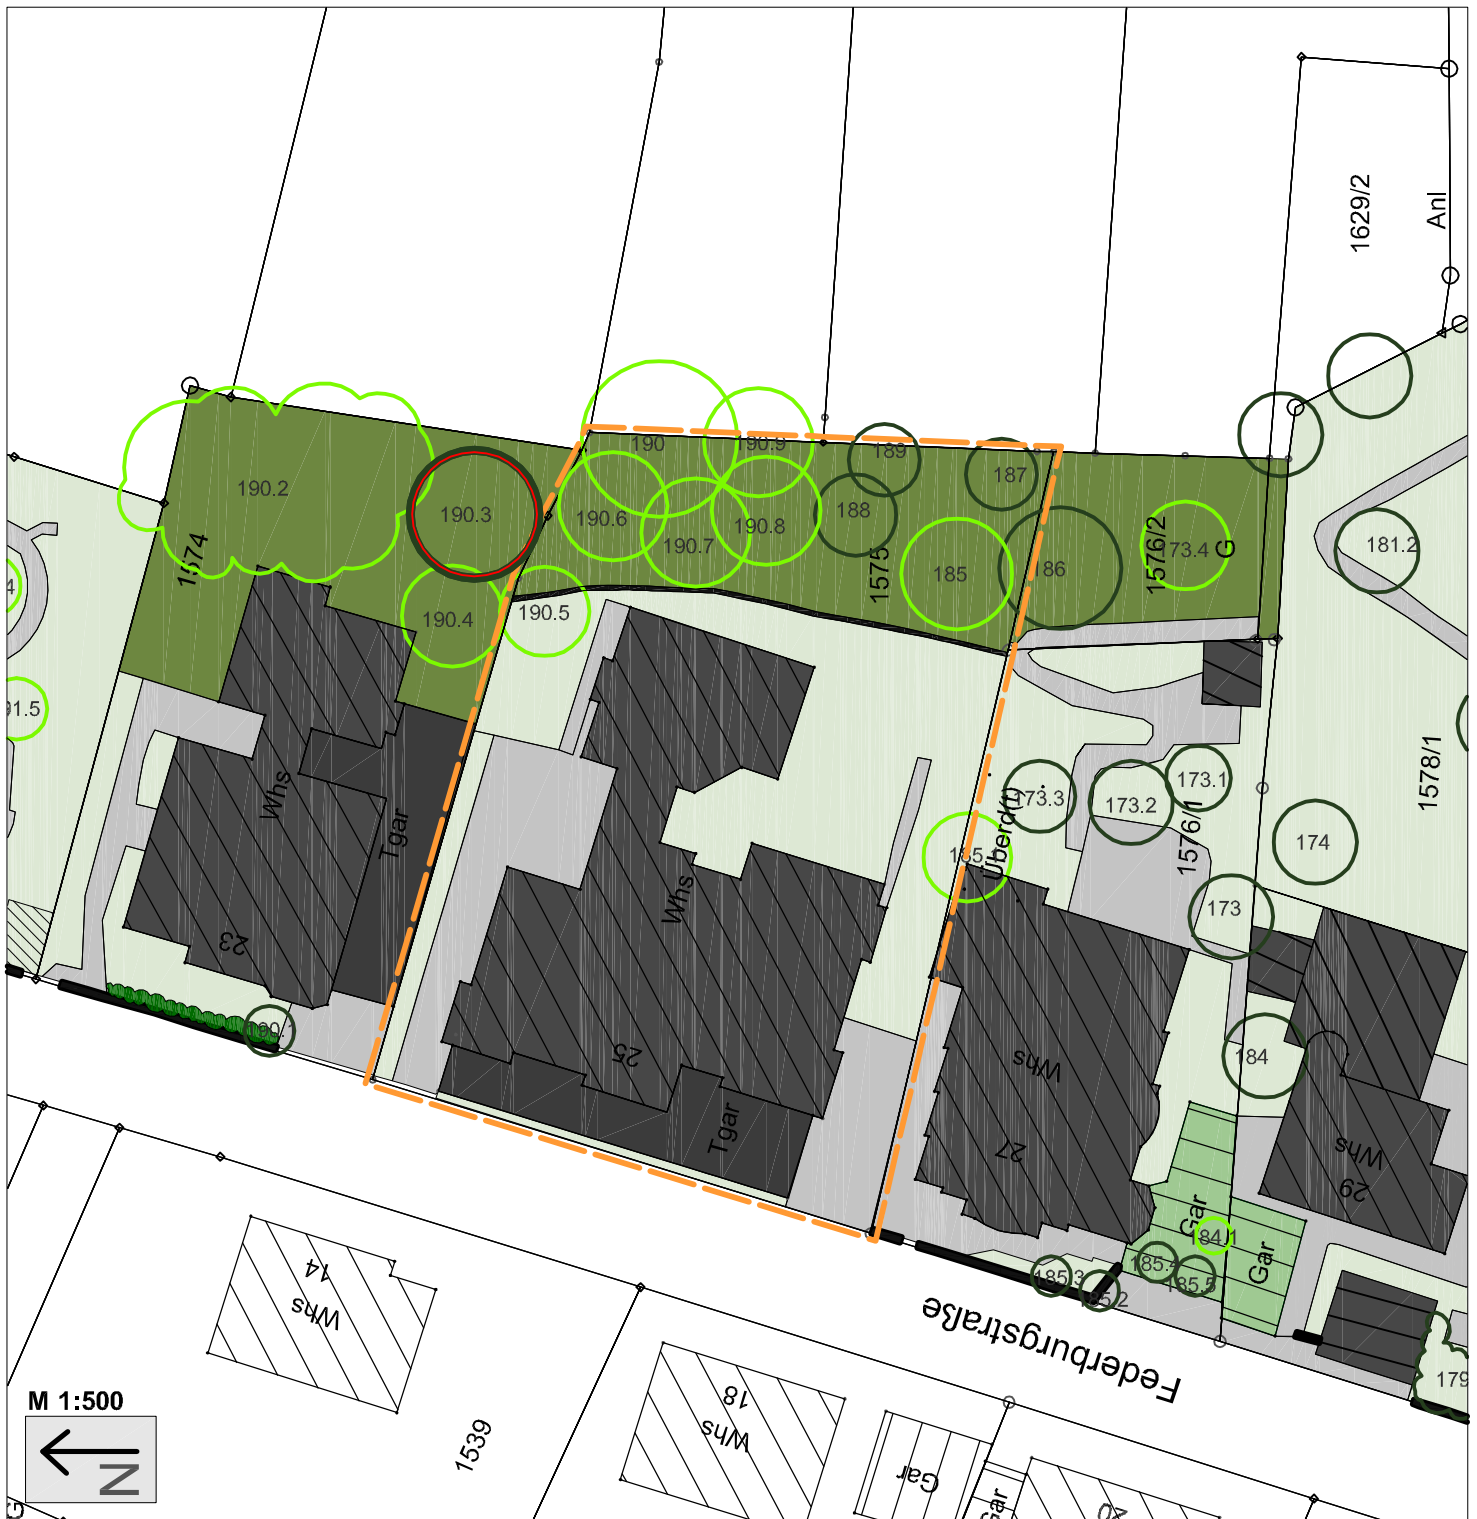
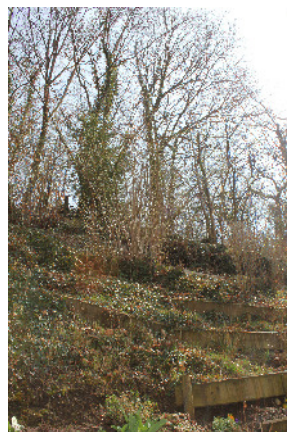
Federburgstraße Hsnr. 25

- großes langgestrecktes Mehrfamilienhaus, das durch Balkone, Anbauten und Loggien überformt ist und keine klare Kubatur erkennen lässt
- langgezogene seitliche Treppenanlage
- sich über die gesamte Straßenfrontlänge erstreckende (Tief-) Garagewand, davor Restgrünstreifen
- Gartenfläche mit langgezogener Hangabstützung
- hangaufwärts Hangabstützung, Gehölz- und Baumbestand mit dichtem Unterbewuchs

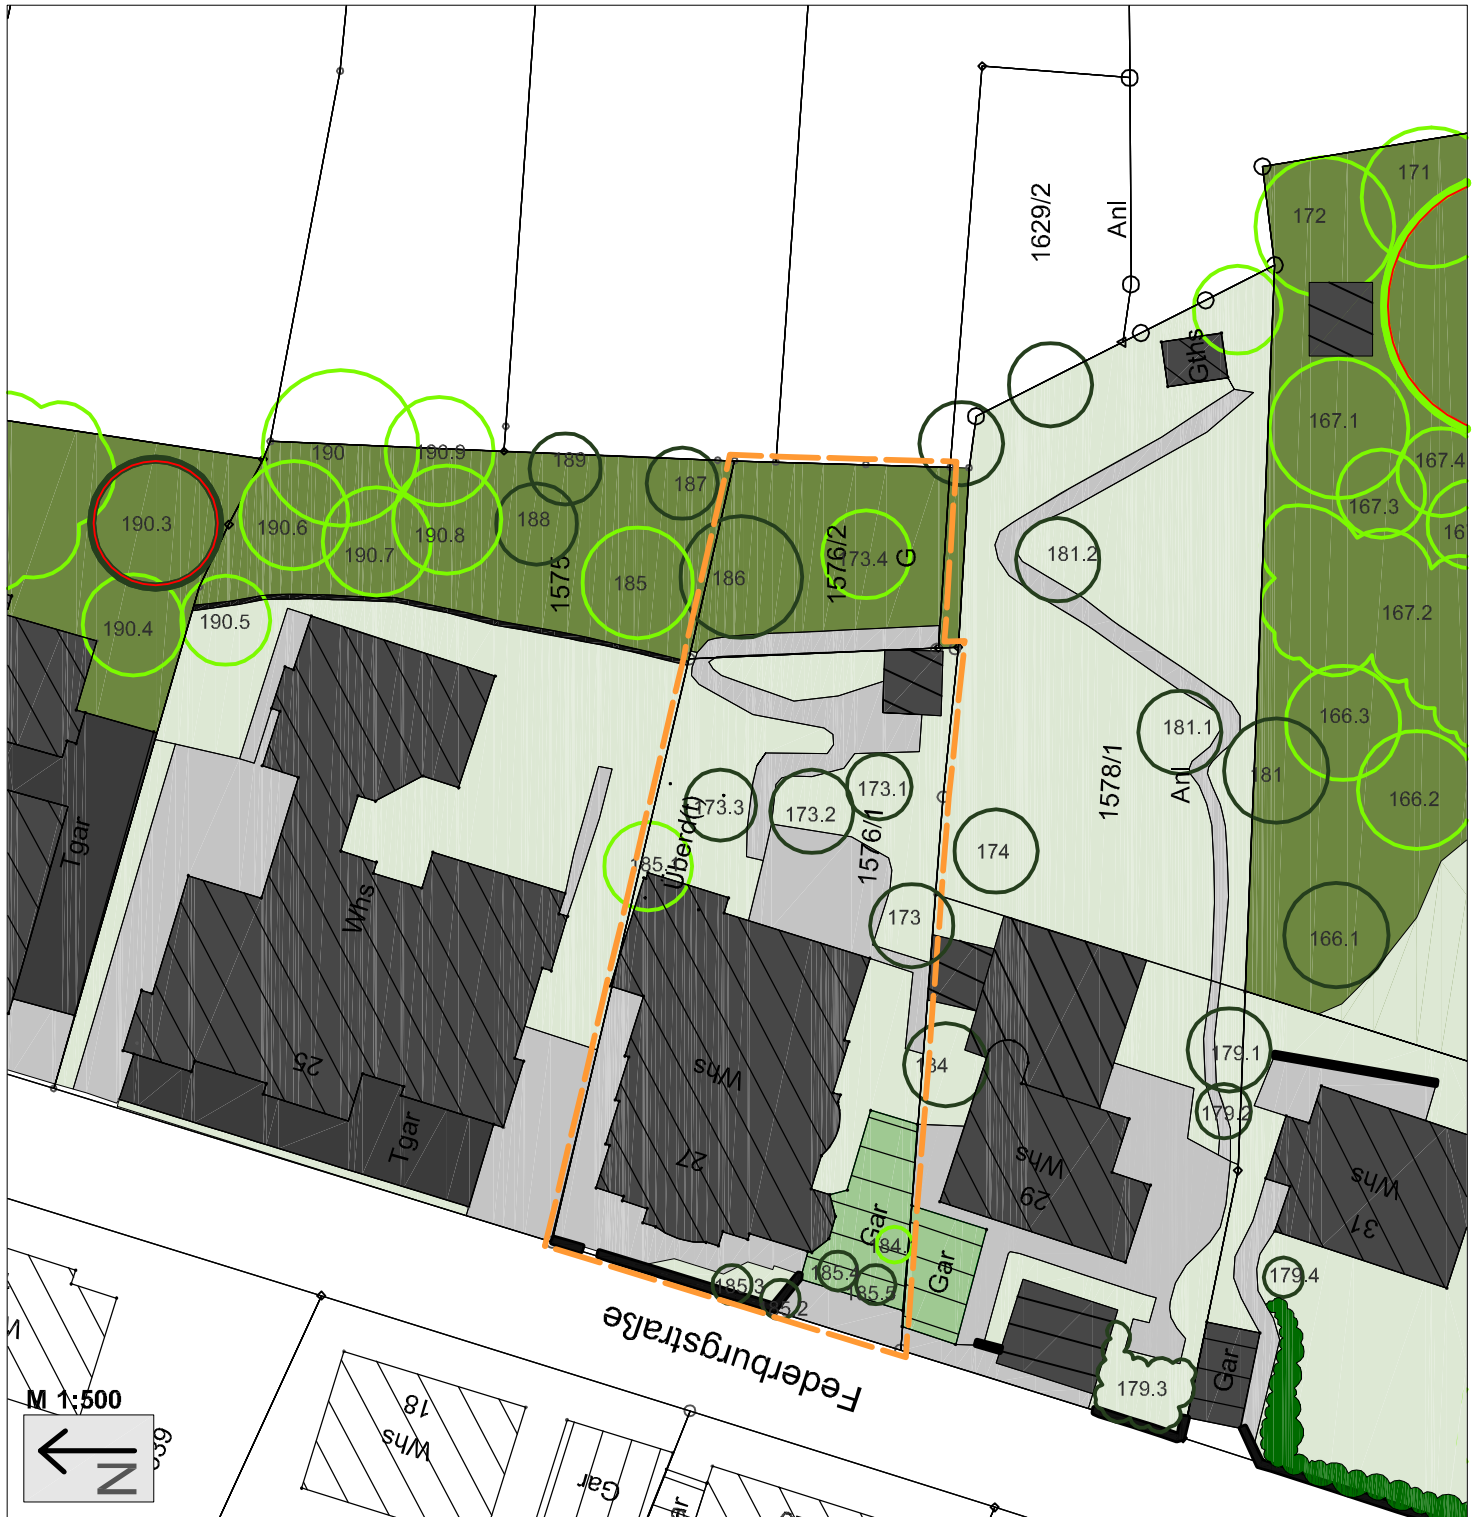
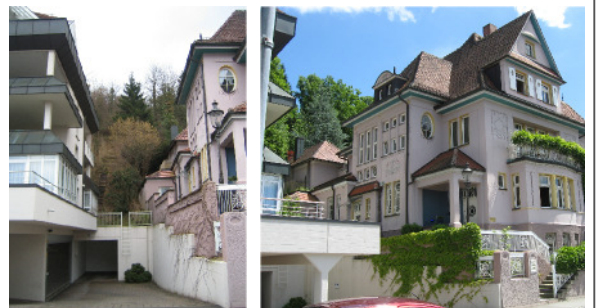
Federburgstraße HsNr. 27

- Stadtvilla im Stil des Historismus mit klassischer Vorgartenzone
- Garage mit Zufahrt und hoher Vorgartenmauer direkt an der Verkehrsfläche
- hohe Mauer entlang der gesamten nördlichen Grundstücksgrenze
- gebäudenaher Bereich mit Terrasse
- oberhalb bewachsener Hangbereich mit Gartenhaus und Wegen

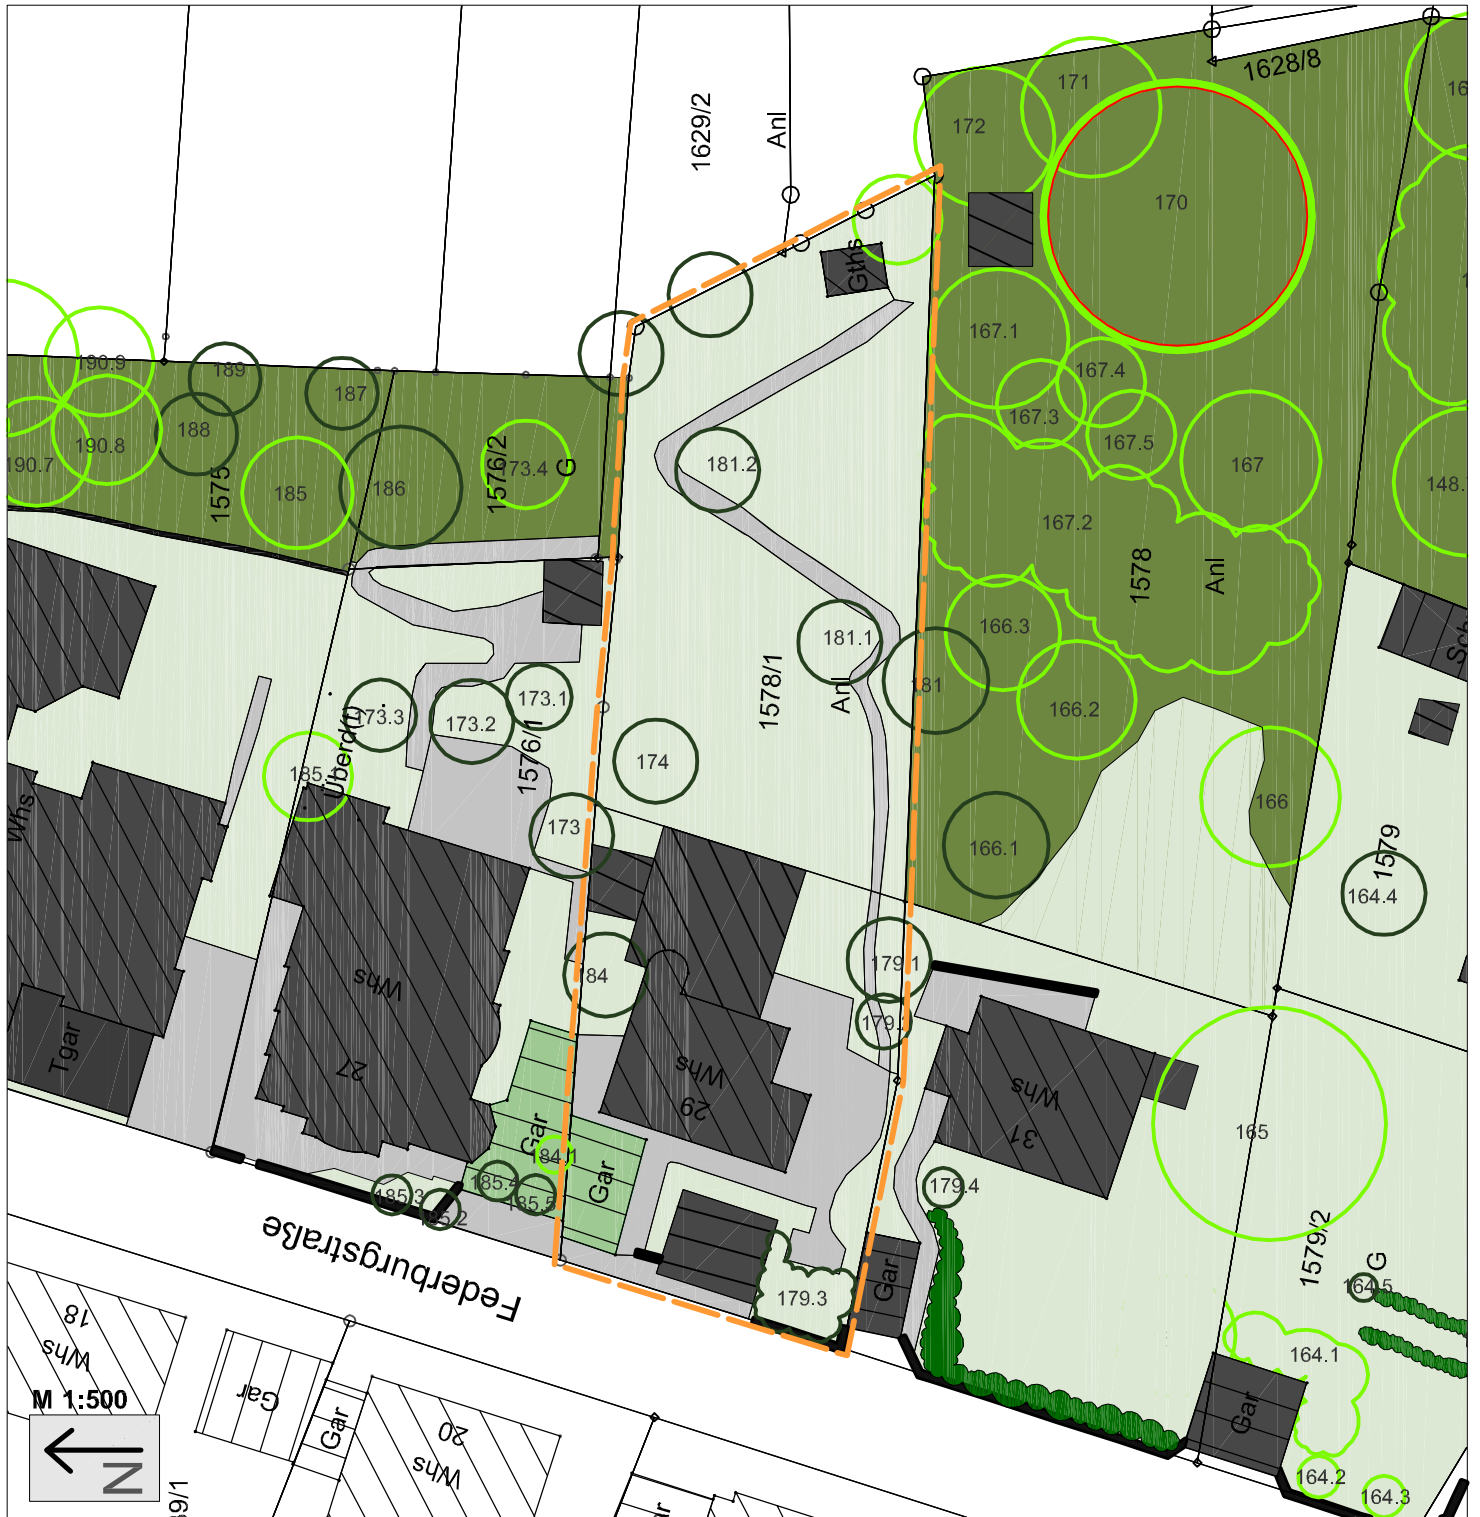
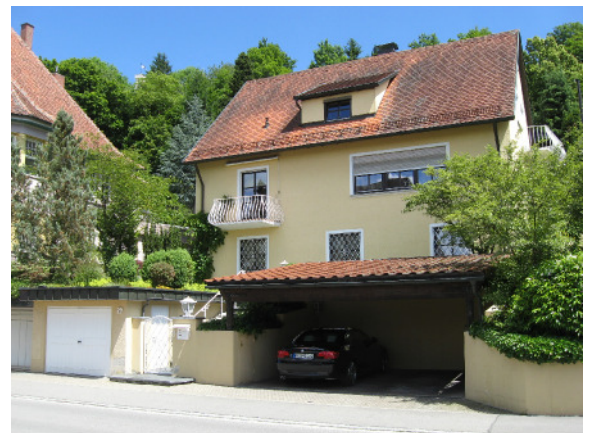
Federburgstraße HsNr. 29

- Kleinmaßstäbliches zurückversetztes Wohngebäude
- Ansichtsprägende Garage und Carport sowie halbhohe, dominante Gartenmauern über die gesamte Straßenfrontlänge
- gebäudenahe Bereiche mit Terrasse und Zierrasenflächen
- gesamtes Grundstück offen gehalten mit wenigen hohen Gehölzen
- intensiver Ziergarten mit Wegen und Gartenhaus
