Federburgstraße Ost - Nördlicher Teil

Bestandsplan zum Grünordnerischen Konzept "Östliche Federburgstraße - nördlicher Teil " in Ravensburg

**GRÜNORDNERISCHS KONZEPT
"Östliche Federburgstraße - Nördlicher Teil"**

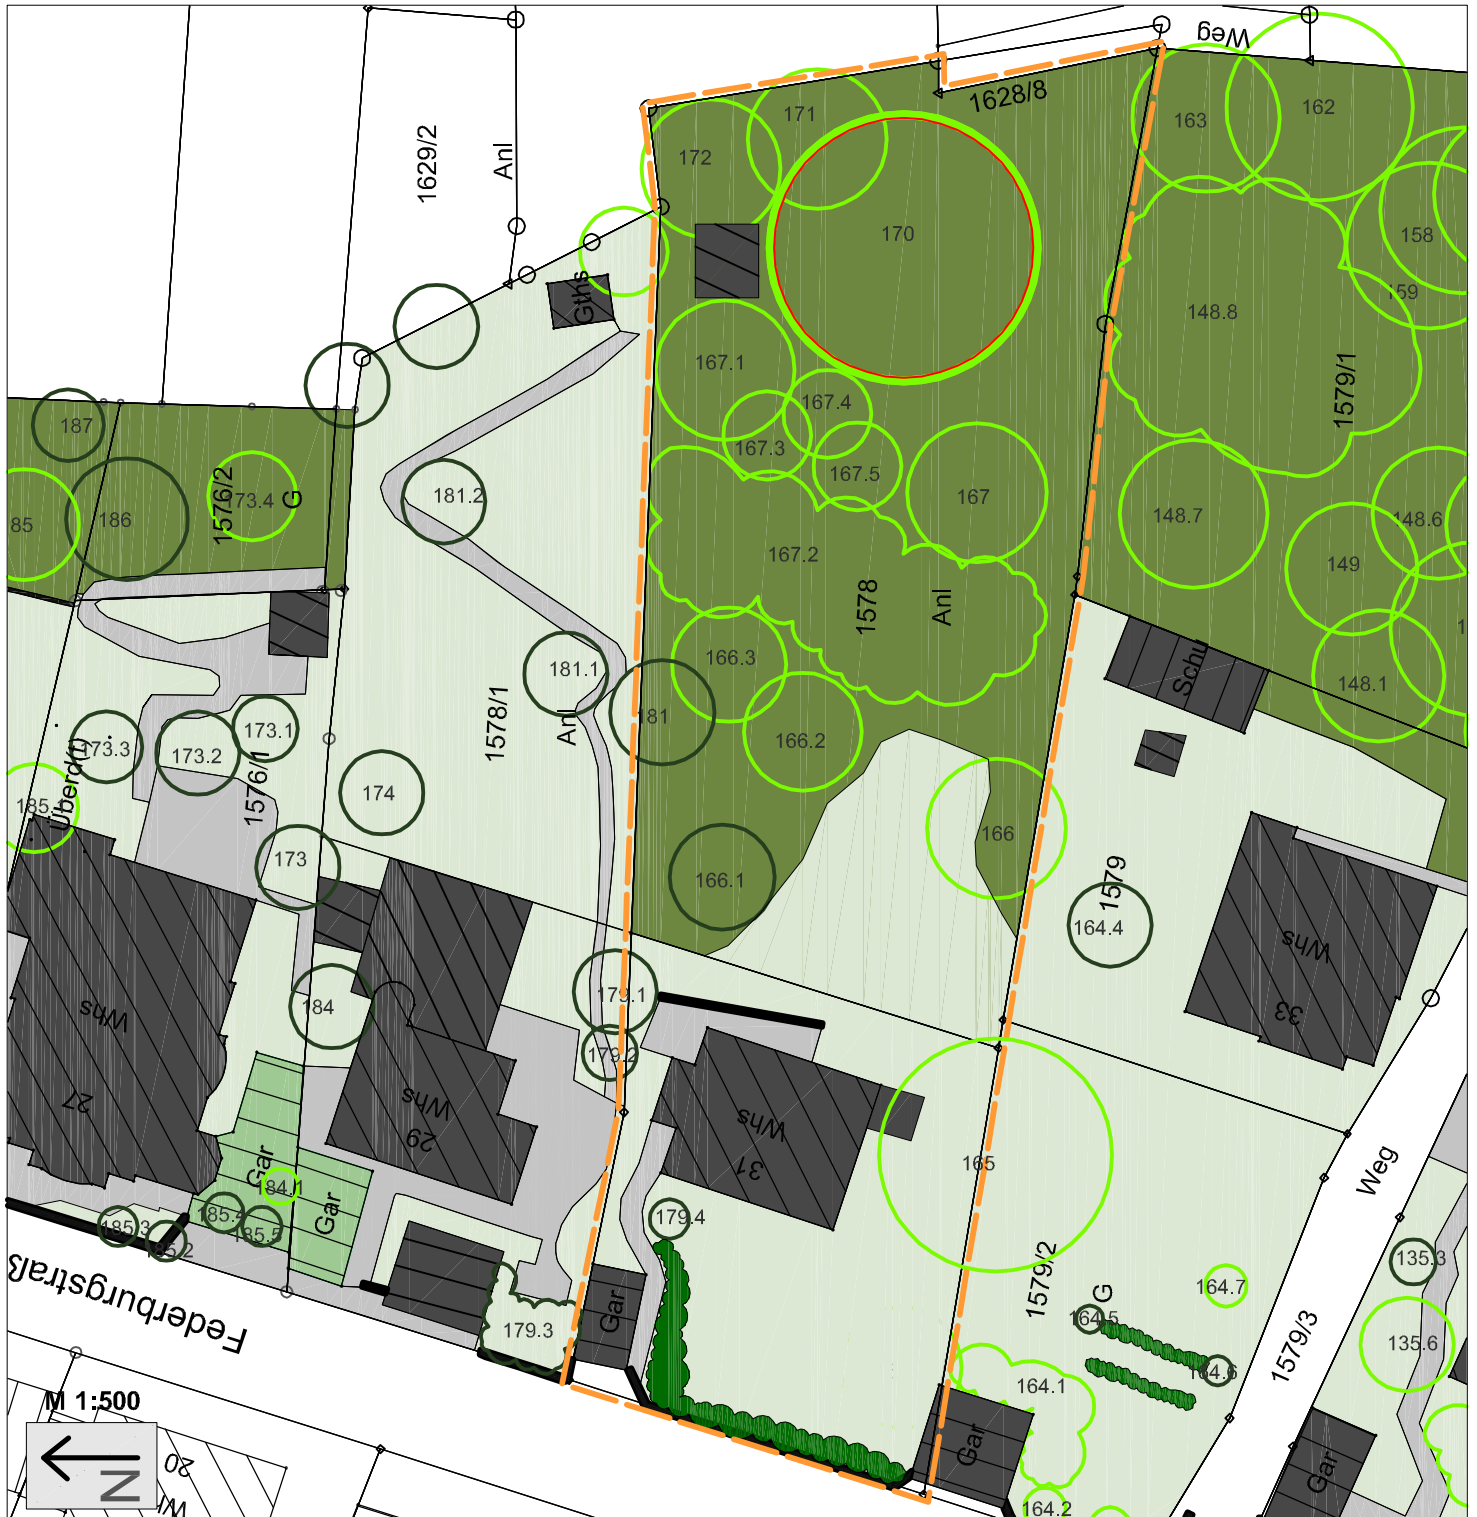
Federburgstraße HsNr. 31

- Kleinmaßstäbliches zurückgesetztes Wohnhaus mit kleiner Garage
- Einfriedung zur Federburgstraße mit halbohoher Mauer und dichter Hecke
- Vorgarten durch Hecke nicht einsehbar
- gebäudenaher Bereich offen gehalten als extensive Wiese mit prägender, erhaltenswerter Weide sowie einzelne alte, vergreiste Streuobstbäume
- waldartiger Gehölzbestand mit prägnanten Laubbäumen, teilweise umgefallene Stämme und starker Aufwuchs von Laubbaumsämlingen
- alte Roß-Kastanie (>100 Jahre), Vitalität insgesamt kritisch
- Garten wird aufgrund extensiver Nutzung regelmäßig von Rehen aufgesucht

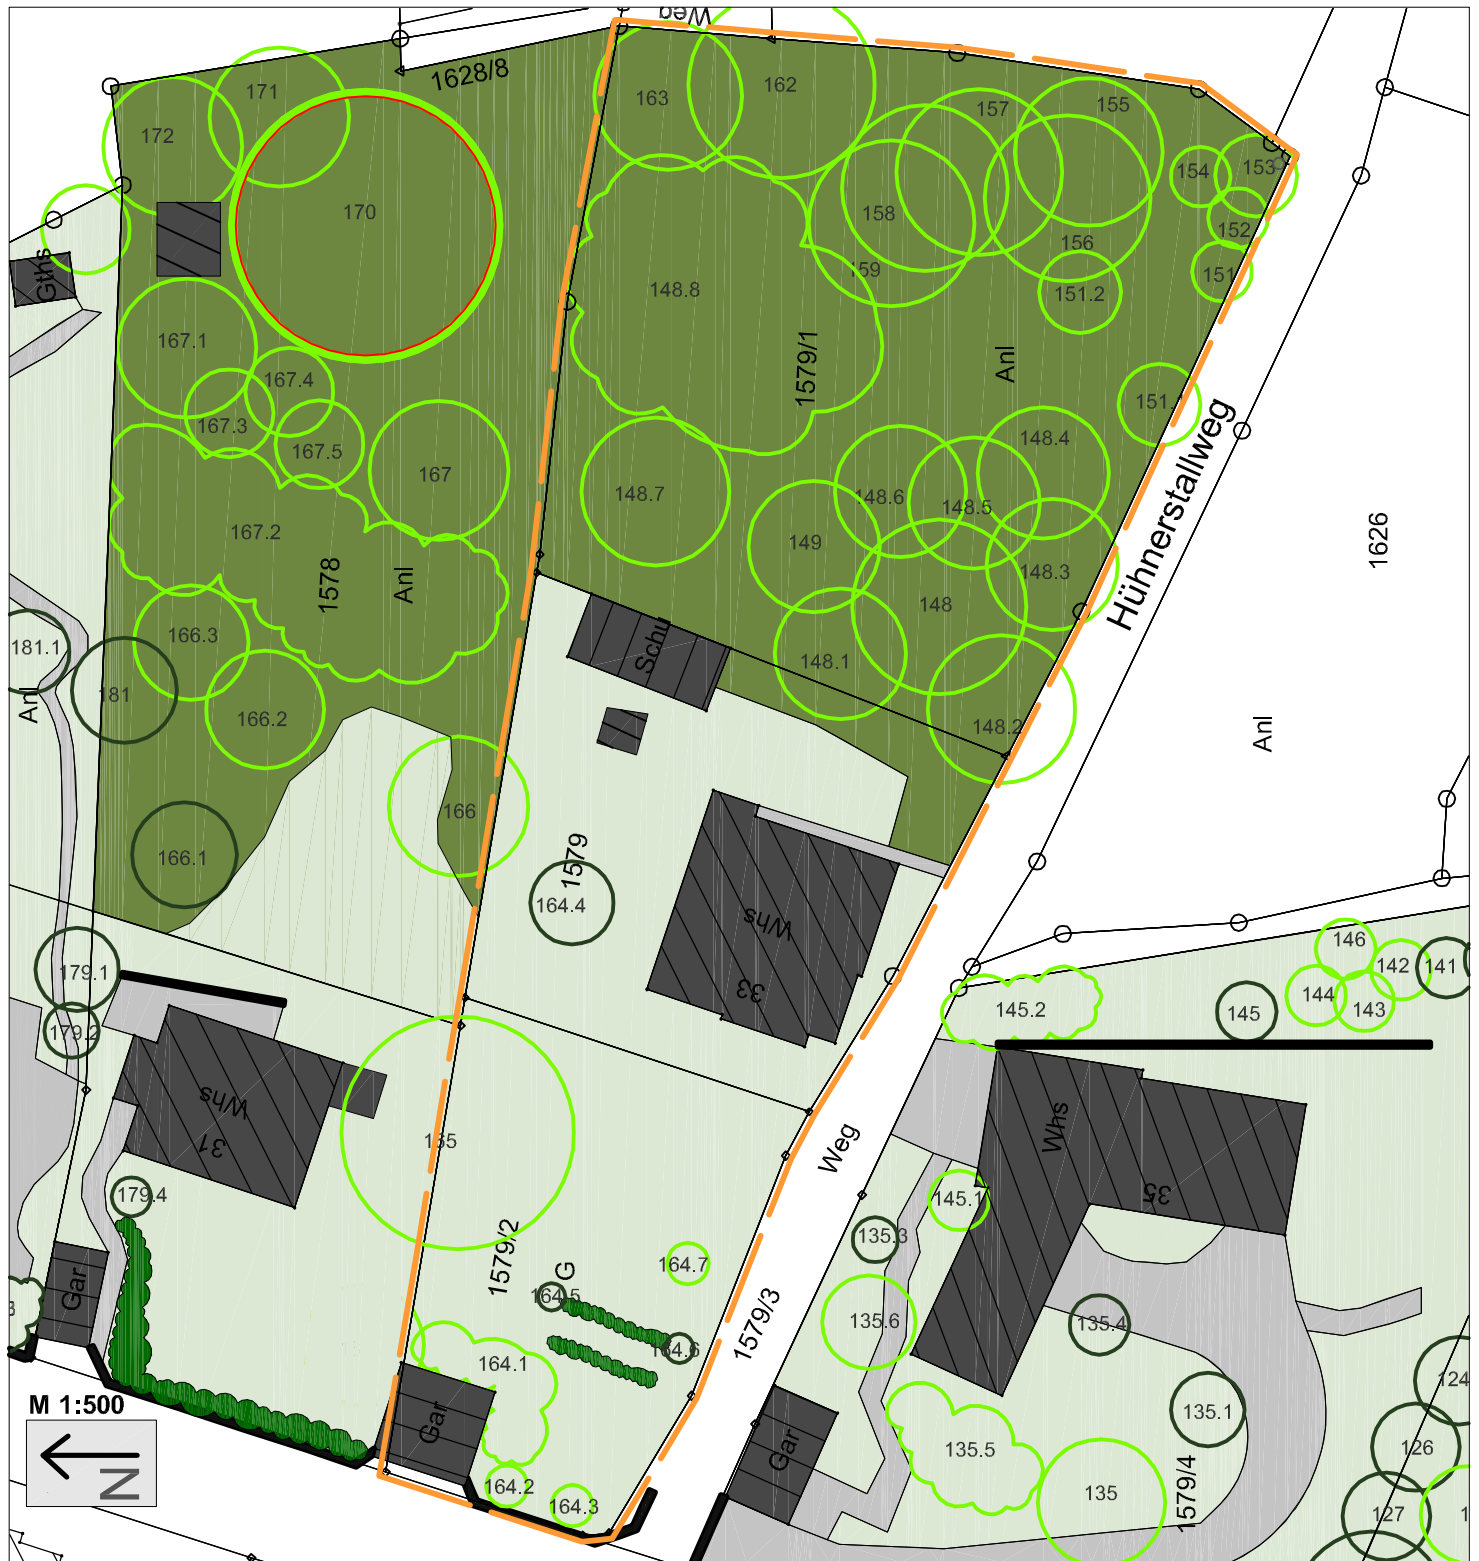
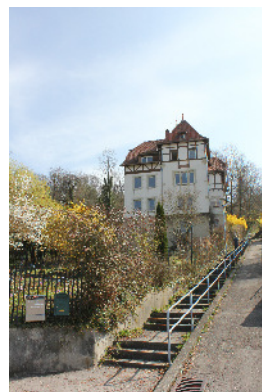
Federburgstraße HsNr. 33

- Terrassenartige Aufweitung der Topografie
- weit zurückversetztes, villenartiges, Jugendstil-Wohnhaus in exponierter Lage mit Erschließung über den Hühnerstallweg
- Garage mit Zufahrt und halbohoher Gartenmauer mit aufgesetztem Zaun direkt an der Verkehrsfläche
- eigenständiges vorgelagertes Gartengrundstück mit Rasen und niedrigen Gehölzen, dadurch freie Sicht auf Mehsack und Bagnatoschlösschen
- offen gehaltener Vorgarten mit niedrigen Gehölzen, gebäudenaher Bereiche als intensiv gepflegter Ziergarten
- kleines Gartenhaus und kleiner Schuppen
- im oberen Hangebereich Baum- und Gehölzbestand mit naturbelassenem flächigen Unterbewuchs mit Efeu und Totholz

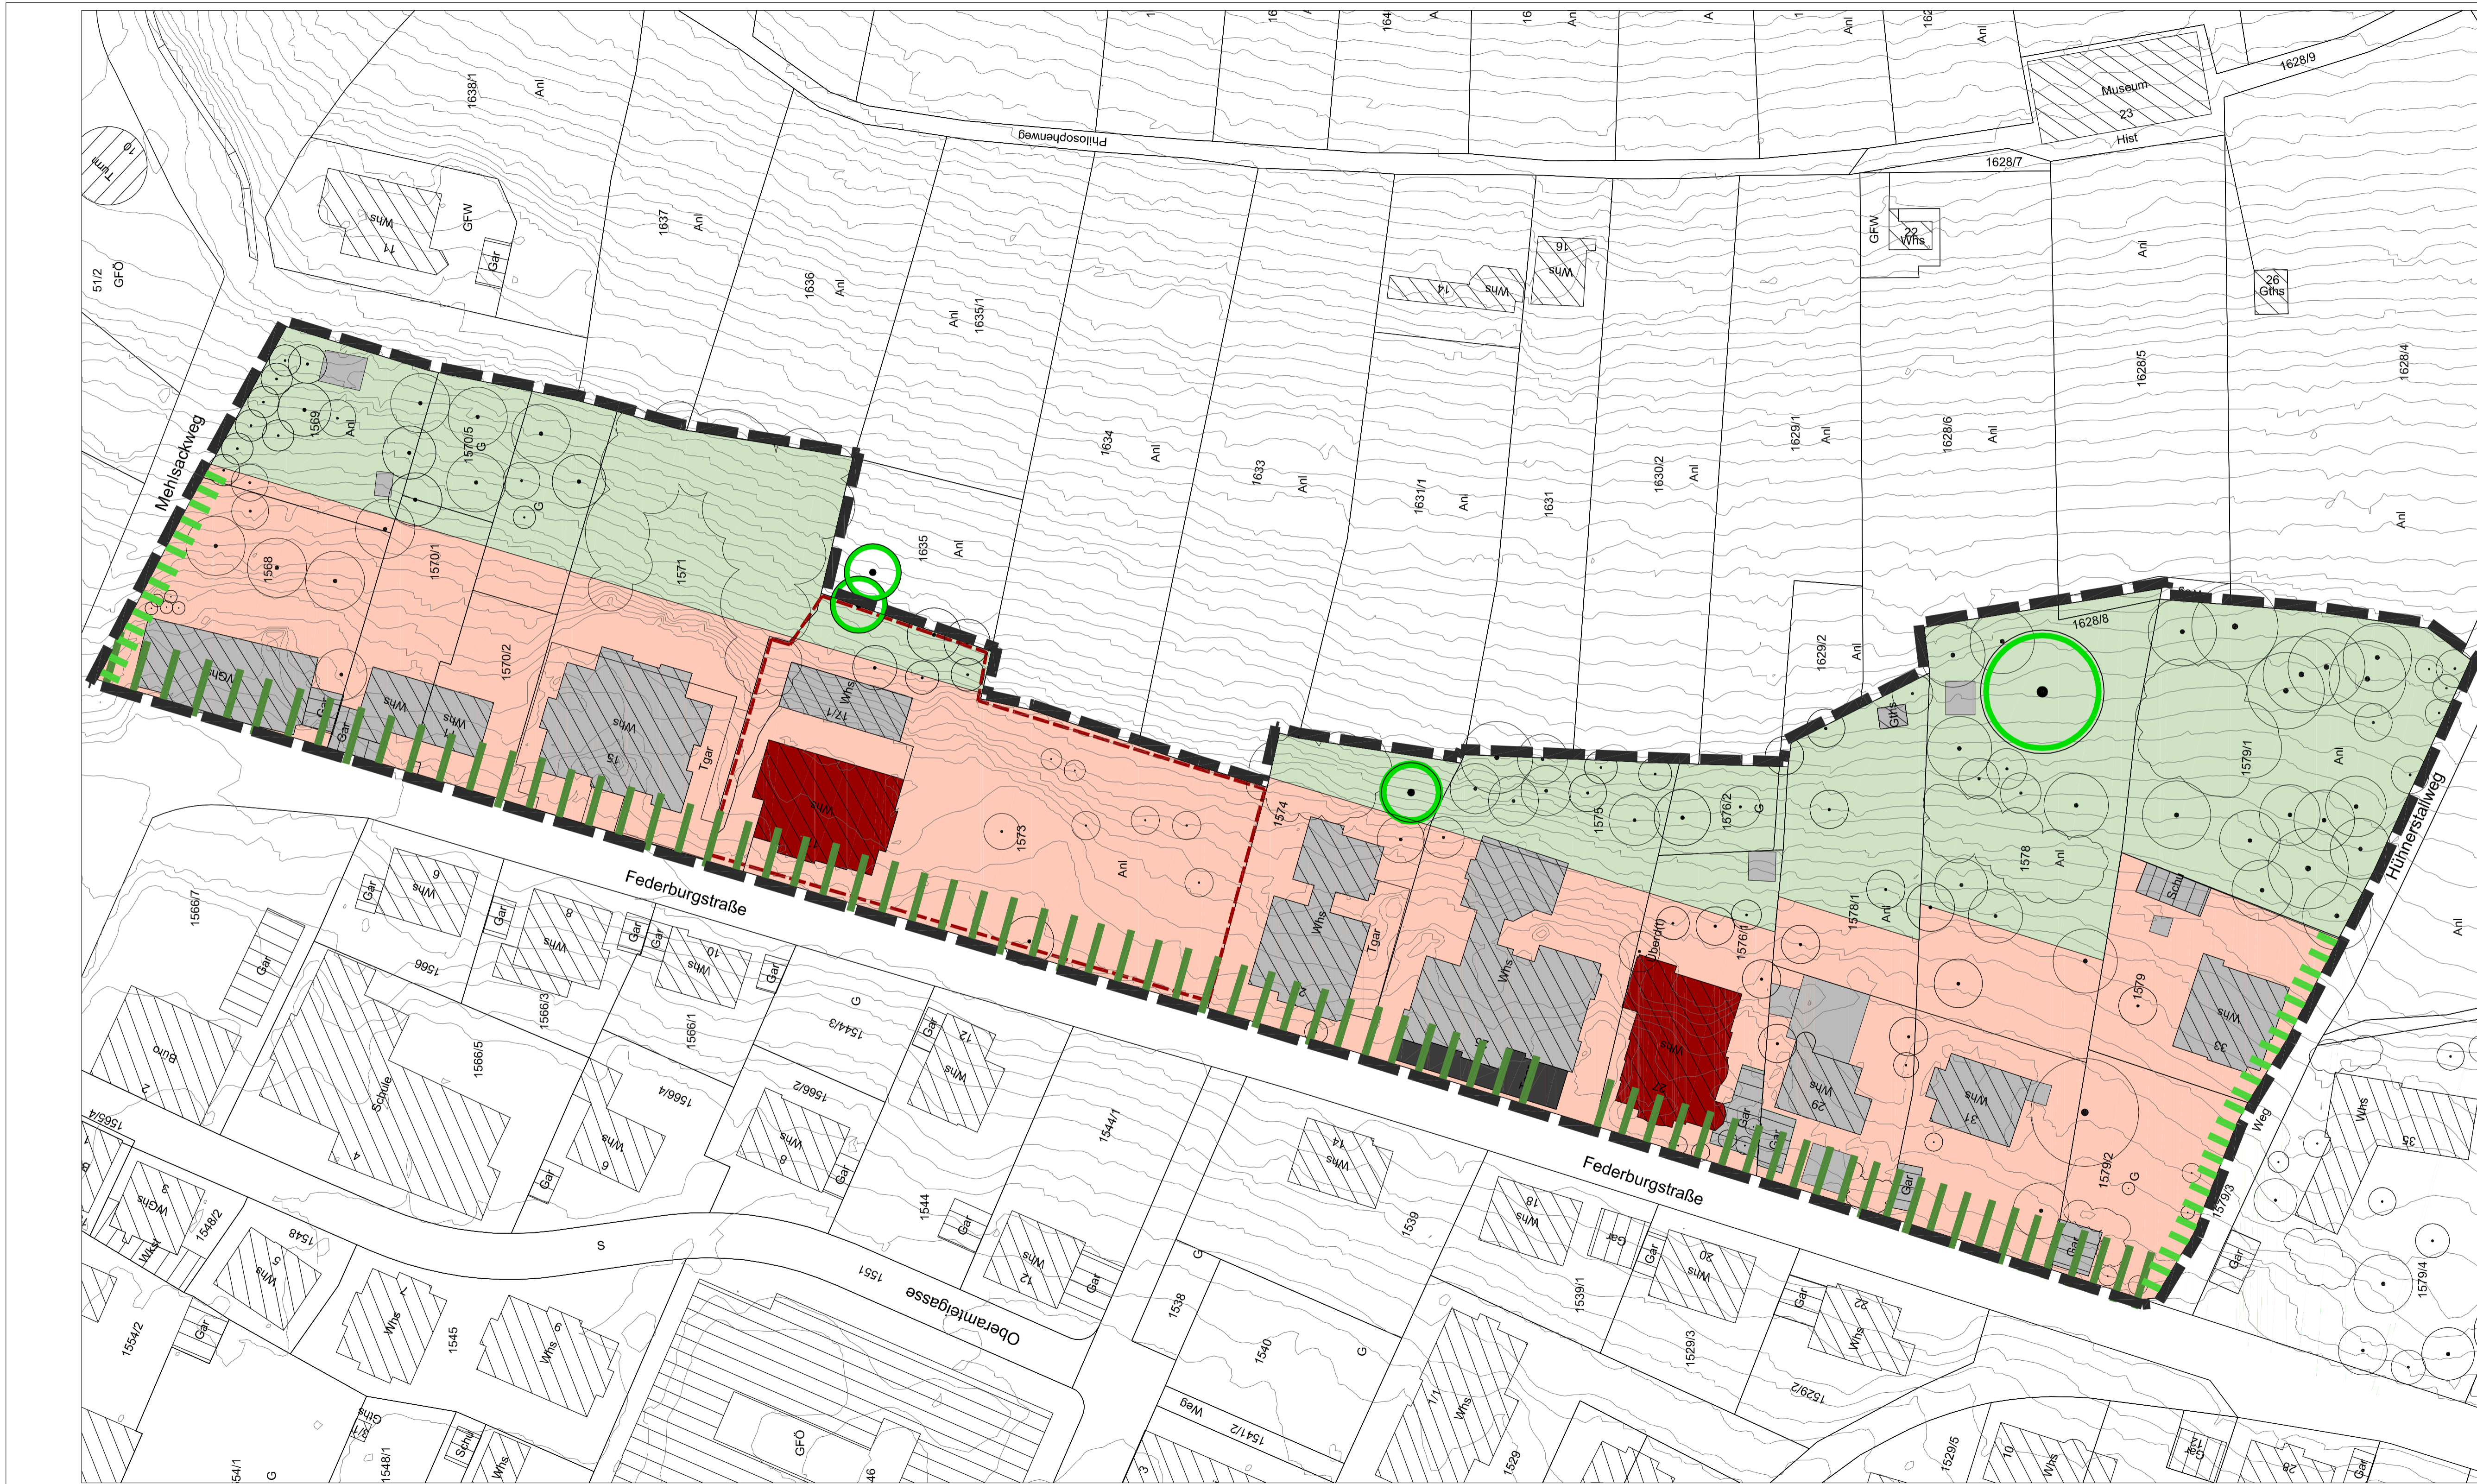
Bestandsbaum
-   Gehölzbestand
-   Haus- und Villengarten
-   Teil des Grüngürtels Bannegghang, naturnaher Charakter
-   Wertvolle Vorgartenzone
-   Eingrünung entlang von Wegen durch Heckenpflanzung
-

Erhaltung von besonders wertvollen Bäumen
-   Bestehendes Wohnhaus, Garage
-

Bestehendes Gartenhaus, Gebäude in Privater Grünfläche
-   Bestehendes Wohnhaus (Einzelanlage) mit Denkmalschutz
-   Umgrenzung von Gartenanlagen, die als Sachgesamtheit dem Denkmalschutz unterliegen
-   Höhenlinien
-   Grenze des Untersuchungsraums
