Geotechnischer Bericht
zum Bauvorhaben
der VR Bank Ravensburg–Weingarten eG
Neubau von 5 Mehrfamilienhäusern
mit Tiefgarage in 88214 Ravensburg-Oberhofen

Bauvorhaben: VR Bank Ravensburg–Weingarten eG
Neubau von 5 Mehrfamilienhäusern
mit Tiefgarage
in 88214 Ravensburg - Oberhofen
- Baugrunderkundung -

Datum: 29.07.2019

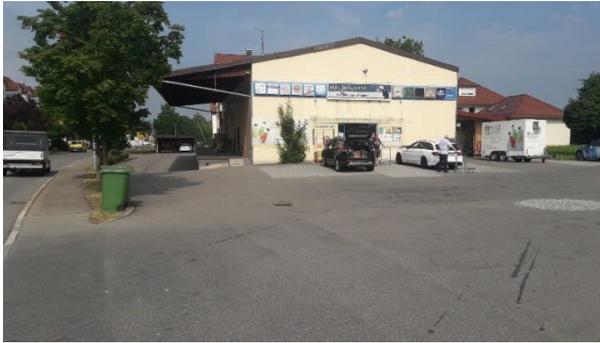
Abb. 1: zu untersuchendes Areal an der Rammsondierung DPH 3/19 mit Blick in westlicher Richtung

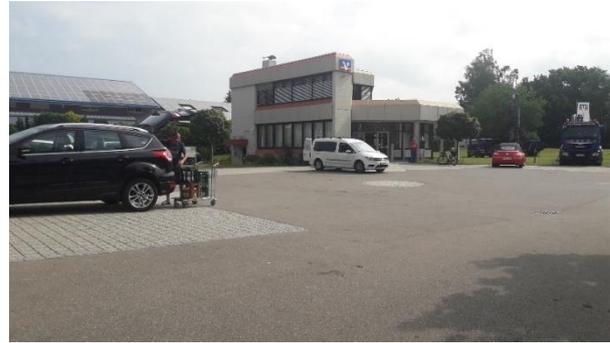
Abb. 2: zu untersuchendes Areal an der DPH 3/19 mit Blick in nördlicher Richtung

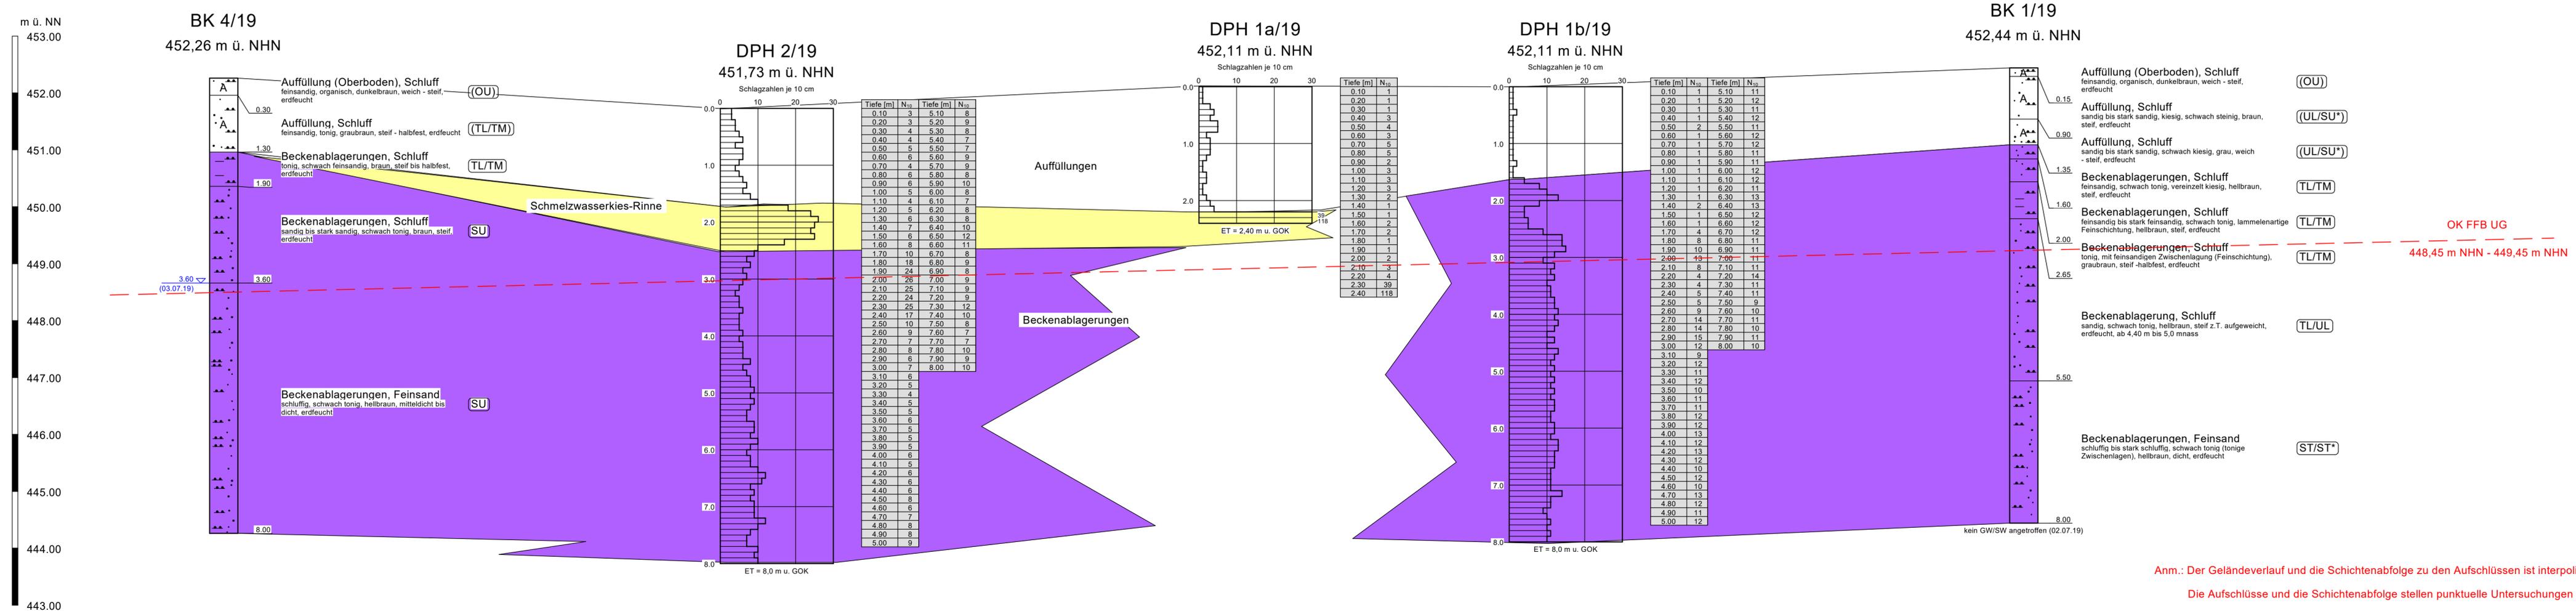
Geotechnischer Baugrundschnitt I - I'

Anm.: Der Geländeverlauf und die Schichtenabfolge zu den Aufschlüssen ist interpoliert.
Die Aufschlüsse und die Schichtenabfolge stellen punktuelle Untersuchungen dar.
Die Schichtenunterteilung bei den Sondierungen ist interpoliert.

Anschließend erfolgte aus den Bodenprofilen und den Rammsondierdiagrammen die Ausarbeitung eines geologischen Baugrundmodells, welches in den Anlagen 2.1-3 wiedergegeben ist.

Durch Interpolation der punktuellen Aufschlüsse wurde unter Berücksichtigung der geologischen Zusammenhänge ein räumliches Baugrundmodell entwickelt. Der Aufbau, die Zusammensetzung sowie die bautechnischen Eigenschaften des Untergrundes werden nachfolgend beschrieben. Das für das Areal zugrunde gelegte Baugrundmodell ist dabei zusammenfassend in den Anlagen 2.1-3 dargestellt.

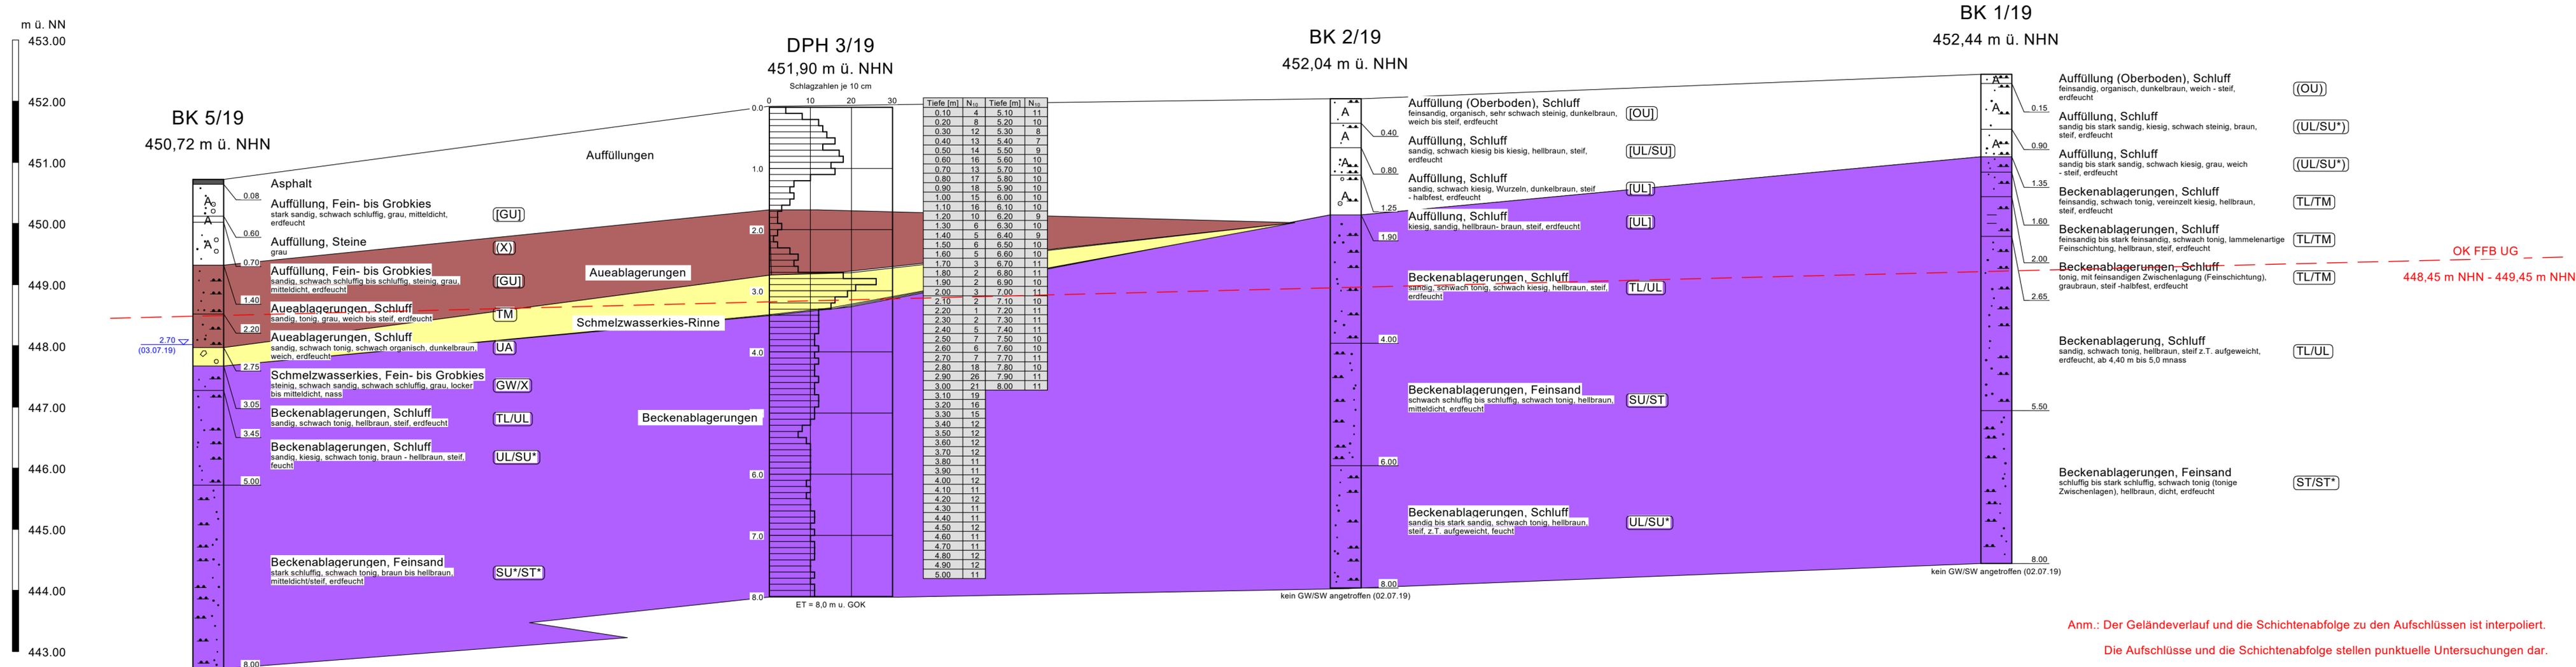
Geotechnischer Baugrundschnitt III - III'

Anm.: Der Geländeverlauf und die Schichtenabfolge zu den Aufschlüssen ist interpoliert.
 Die Aufschlüsse und die Schichtenabfolge stellen punktuelle Untersuchungen dar.
 Die Schichtenunterteilung bei den Sondierungen ist interpoliert.

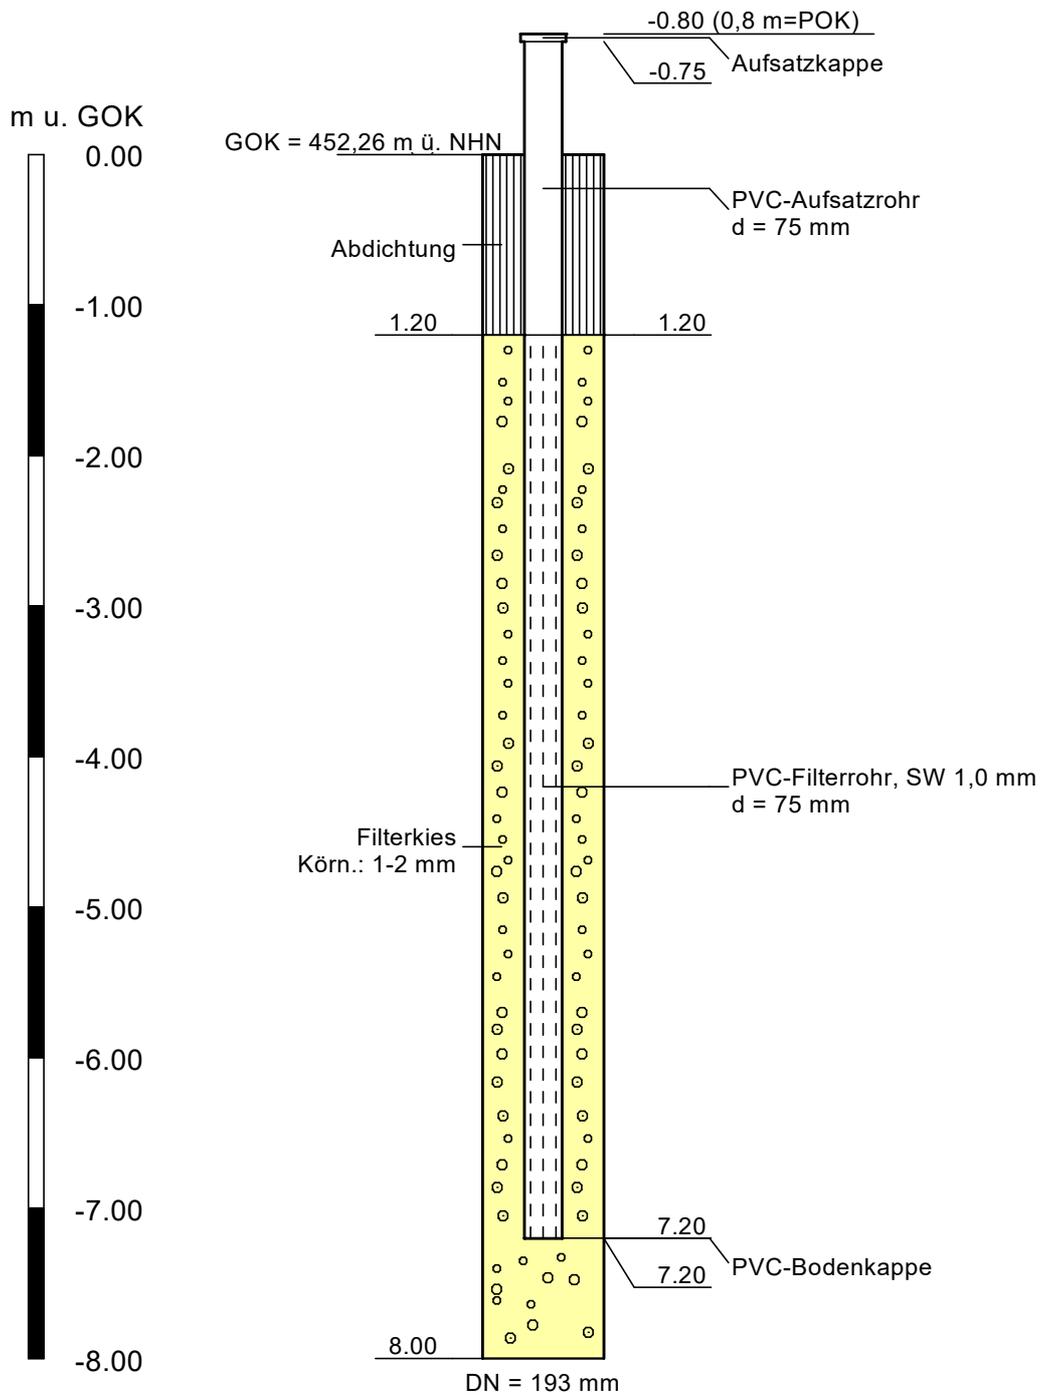
BK 4/19-Pegel 3"

Messstellenausbau

Im Zuge der Baugrundaufschlussarbeiten wurde die Bohrung BK 4/19 zu einer temporären 3“ - Grundwasserbeobachtungsmessstelle ausgebaut, deren Ausbauzeichnung in der Anlage 2.4 dargestellt ist.

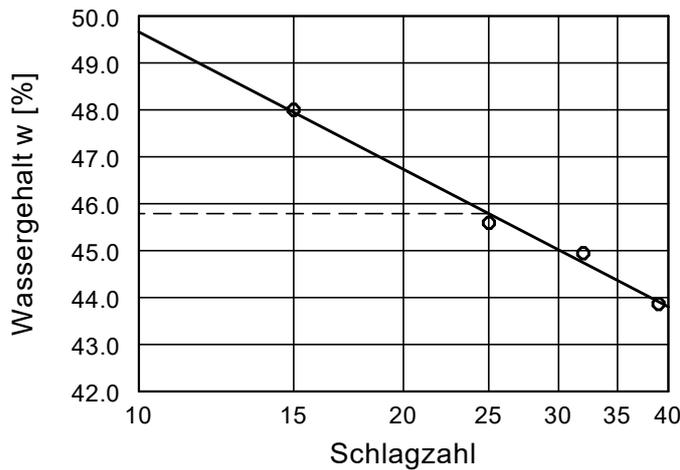
Wassergehalt w =	30.4 %
Fließgrenze w_L =	45.8 %
Ausrollgrenze w_P =	20.9 %
Plastizitätszahl I_P =	24.9 %
Konsistenzzahl I_C =	0.50
Anteil Überkorn \ddot{u} =	9.3 %
Wassergeh. Überk. $w_{\ddot{u}}$ =	2.0 %
Korr. Wassergehalt =	33.3 %

Die Tabelle 3 gibt eine Übersicht der wichtigsten Kenngrößen der Atterberg - Auswertung wieder. Die Auswertung zur Bestimmung der Zustandsgrenze ist detailliert in der Anlage 4.1 hinterlegt.

Wie die Auswertung des Atterbergversuches aus den Auelehmen zeigt, weisen diese mit einer Konsistenzzahl von $I_c = 0,50$ eine nur weiche Konsistenz auf.

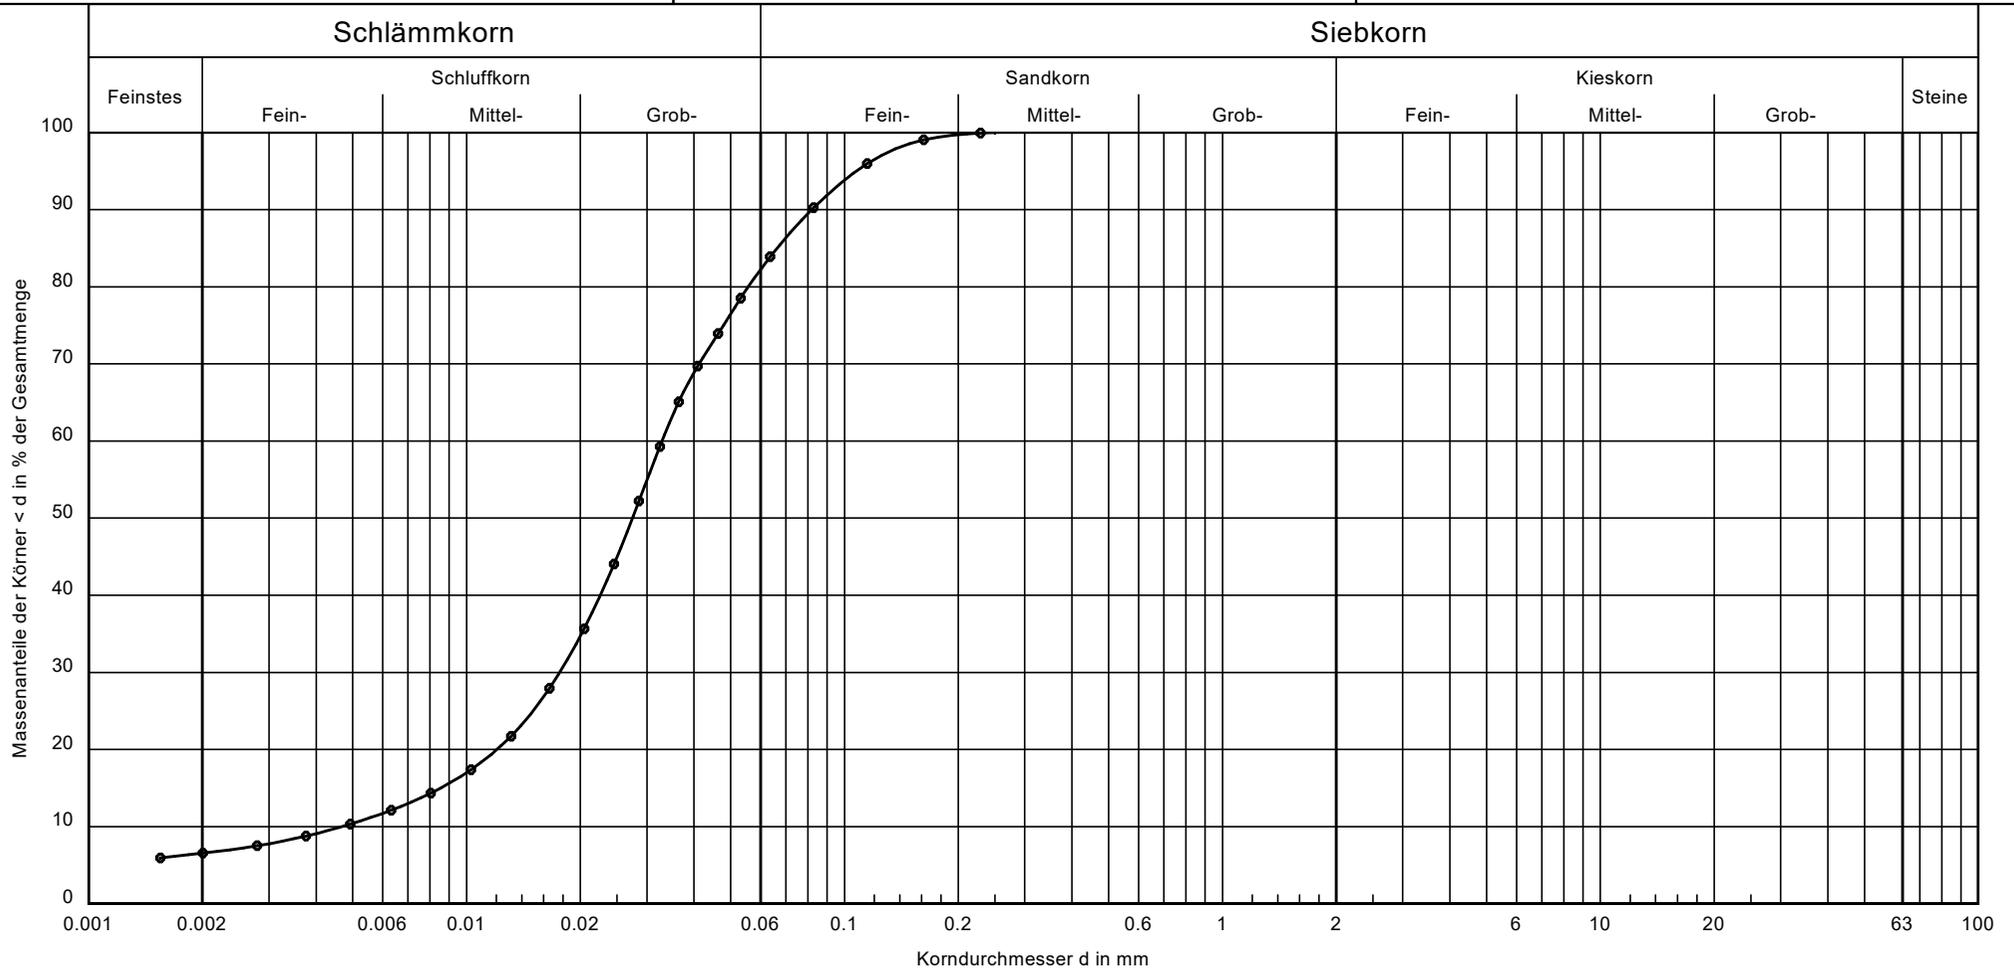
Bezeichnung:	—●—●—
Bodenart:	U, fs, t'
Entnahmestelle:	BK 1/19
Tiefe:	4,0 - 5,0 m
U/Cc:	7.0/2.0
k [m/s] [USBR]:	$1.4 \cdot 10^{-7}$
T/U/S/G [%]:	6.5/77.1/16.4/ -

Nach DIN 4022:
 Schluff, sandig (U, s, t')
 schwach tonig

Die aus den Kornverteilungskurven ermittelte Zusammensetzung des Materials ist im Detail in der Tabelle 4 sowie den Anlagen 4.2-5 aufgeführt.

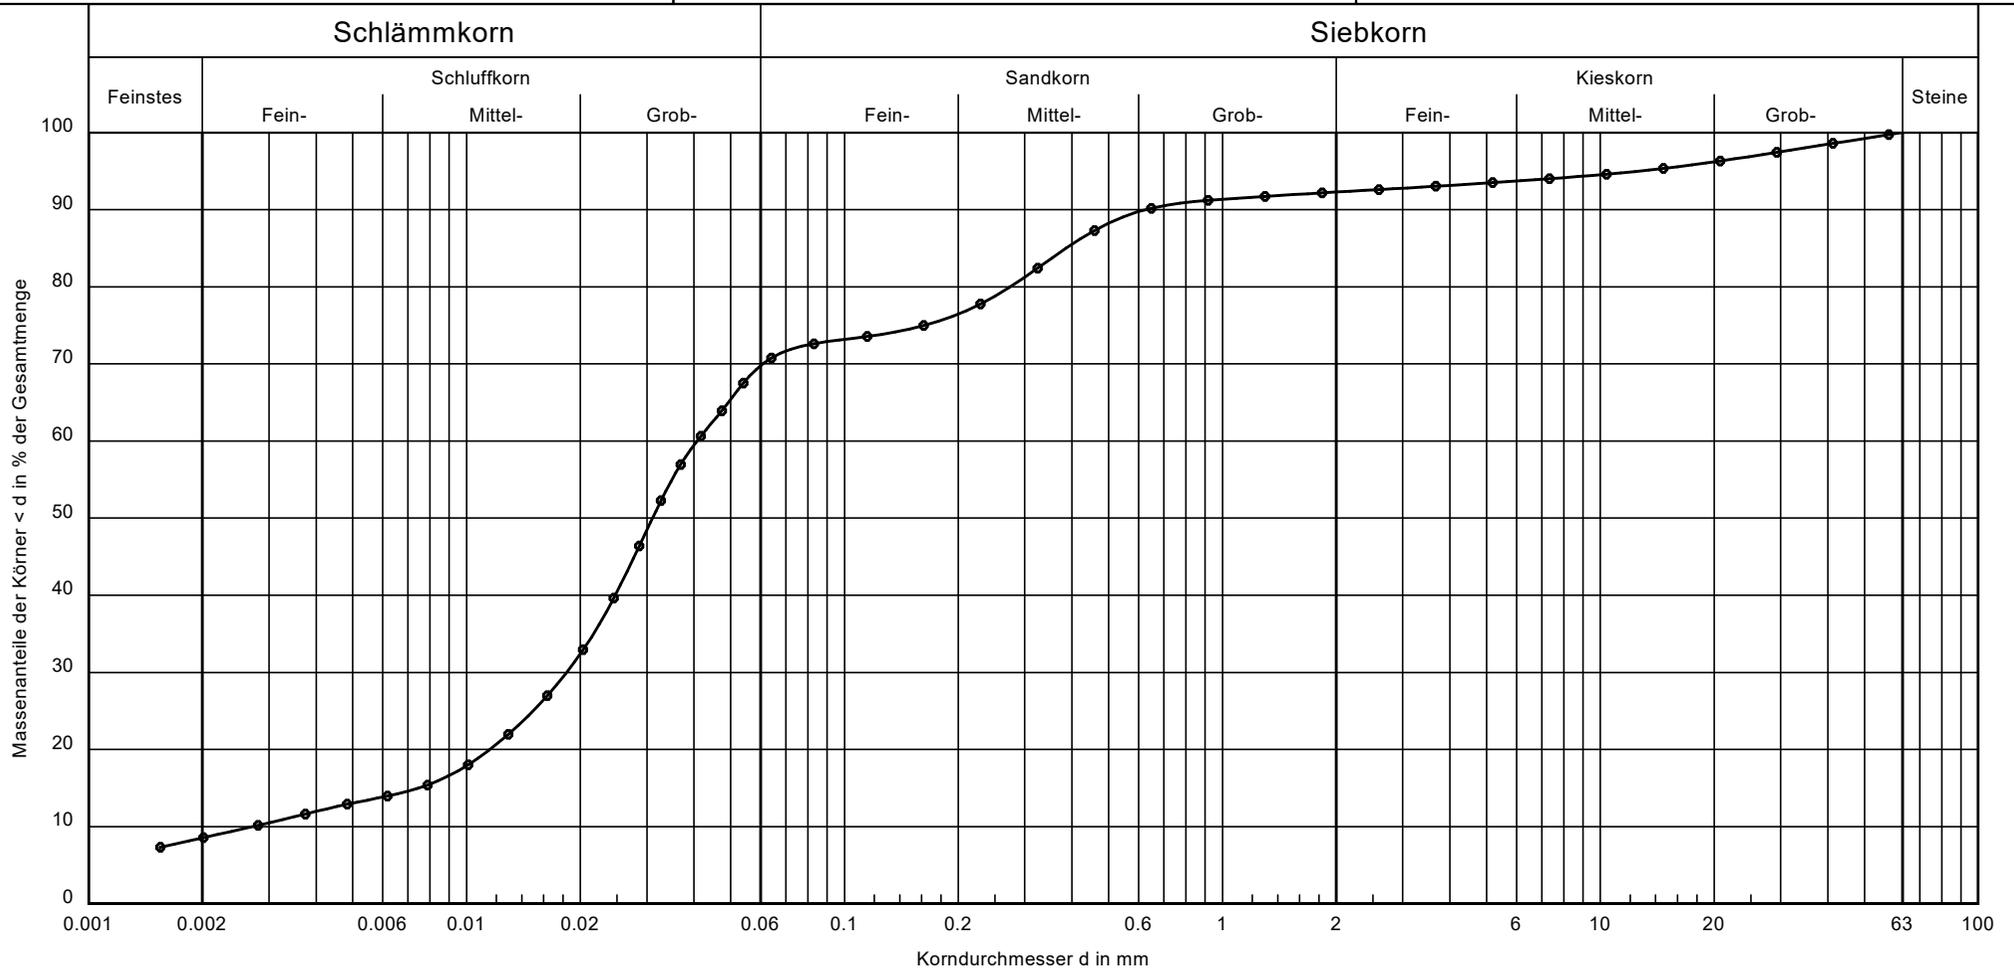
Bezeichnung:		Nach DIN 4022: Schluff, sandig (U, s, t', g') schwach tonig, schwach kiesig	Bericht: AZ 19 04 101 Anlage: 4.3
Bodenart:	U, t', g', fs', ms'		
Entnahmestelle:	BK 2/19		
Tiefe:	2,0 - 3,0 m		
U/Cc:	15.0/3.1		
k [m/s] [USBR]:	$1.3 \cdot 10^{-7}$		
T/U/S/G [%]:	8.5/62.0/21.8/7.7

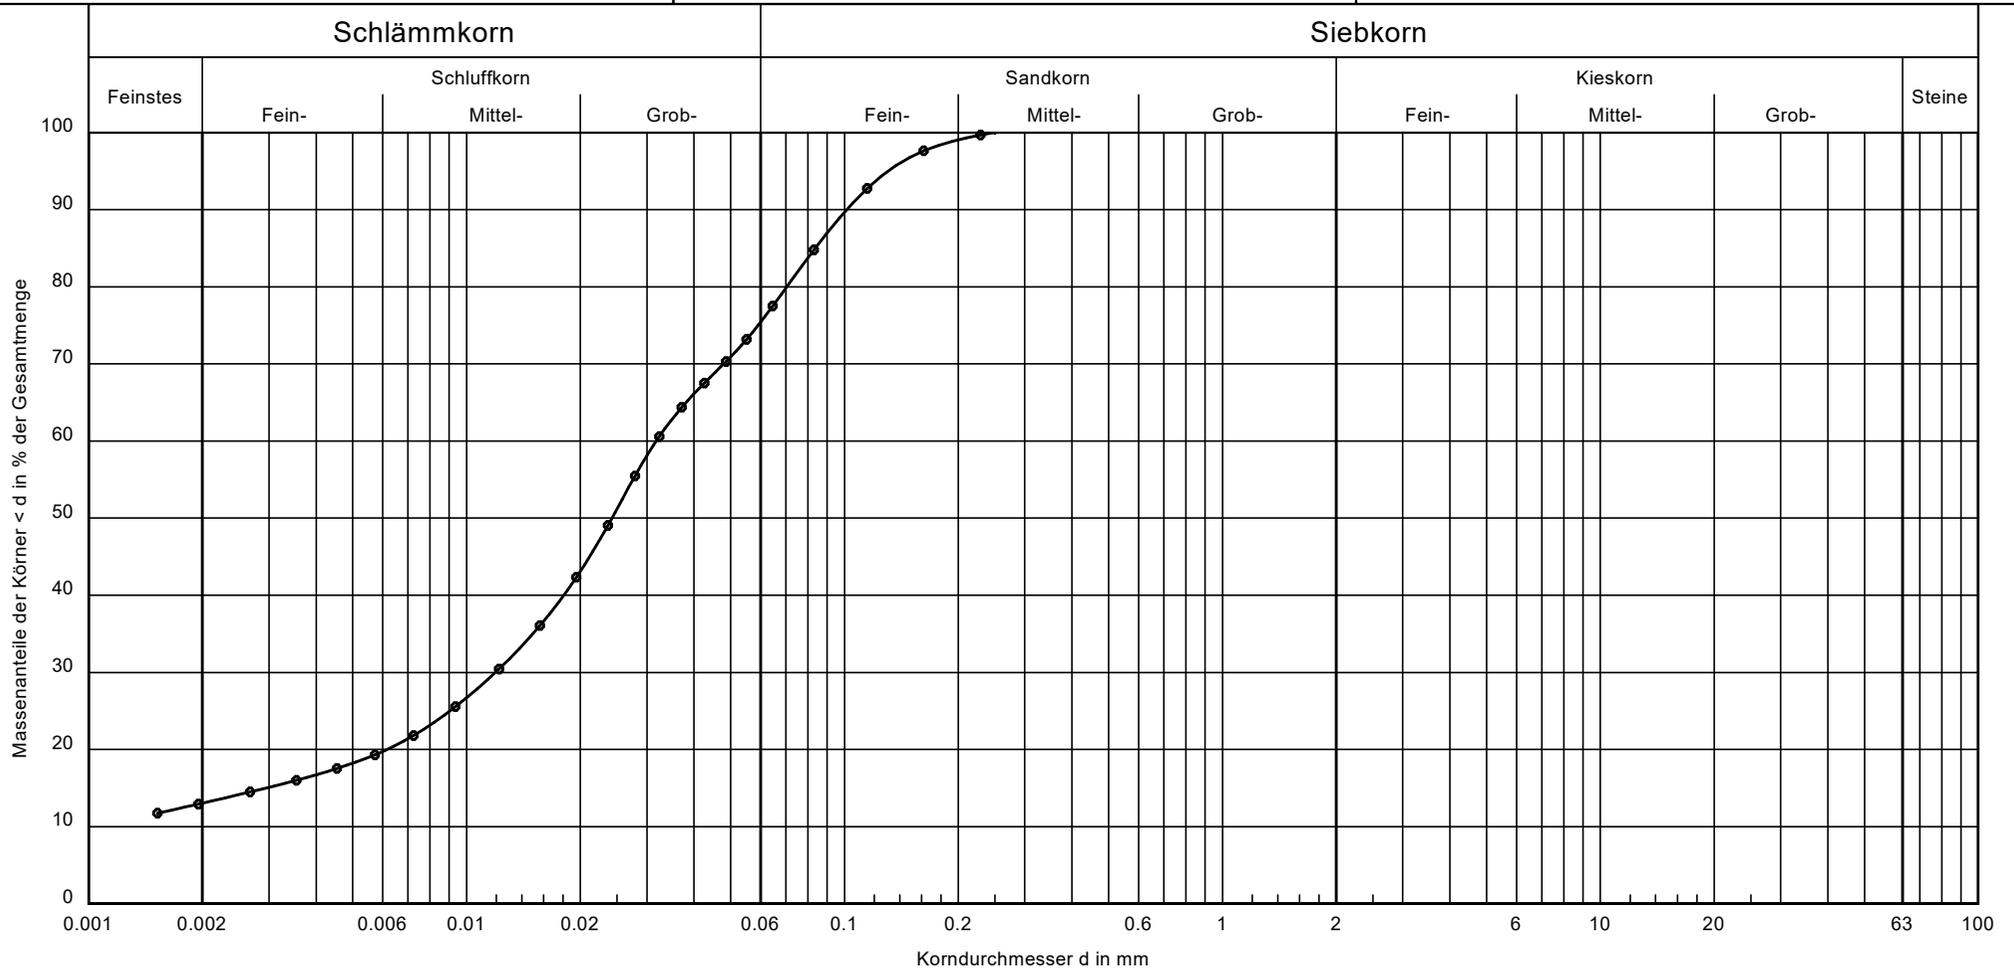
Bezeichnung:	—●—●—	Nach DIN 4022: Schluff, sandig (U, s, t') schwach tonig	Bericht: AZ 19 04 101 Anlage: 4.4
Bodenart:	U, fs, t'		
Entnahmestelle:	BK 3/19		
Tiefe:	4,0 - 5,0 m		
U/Cc:	-/-		
k [m/s] [Mallet]:	$3.0 \cdot 10^{-8}$		
T/U/S/G [%]:	13.0/63.7/23.2/ -

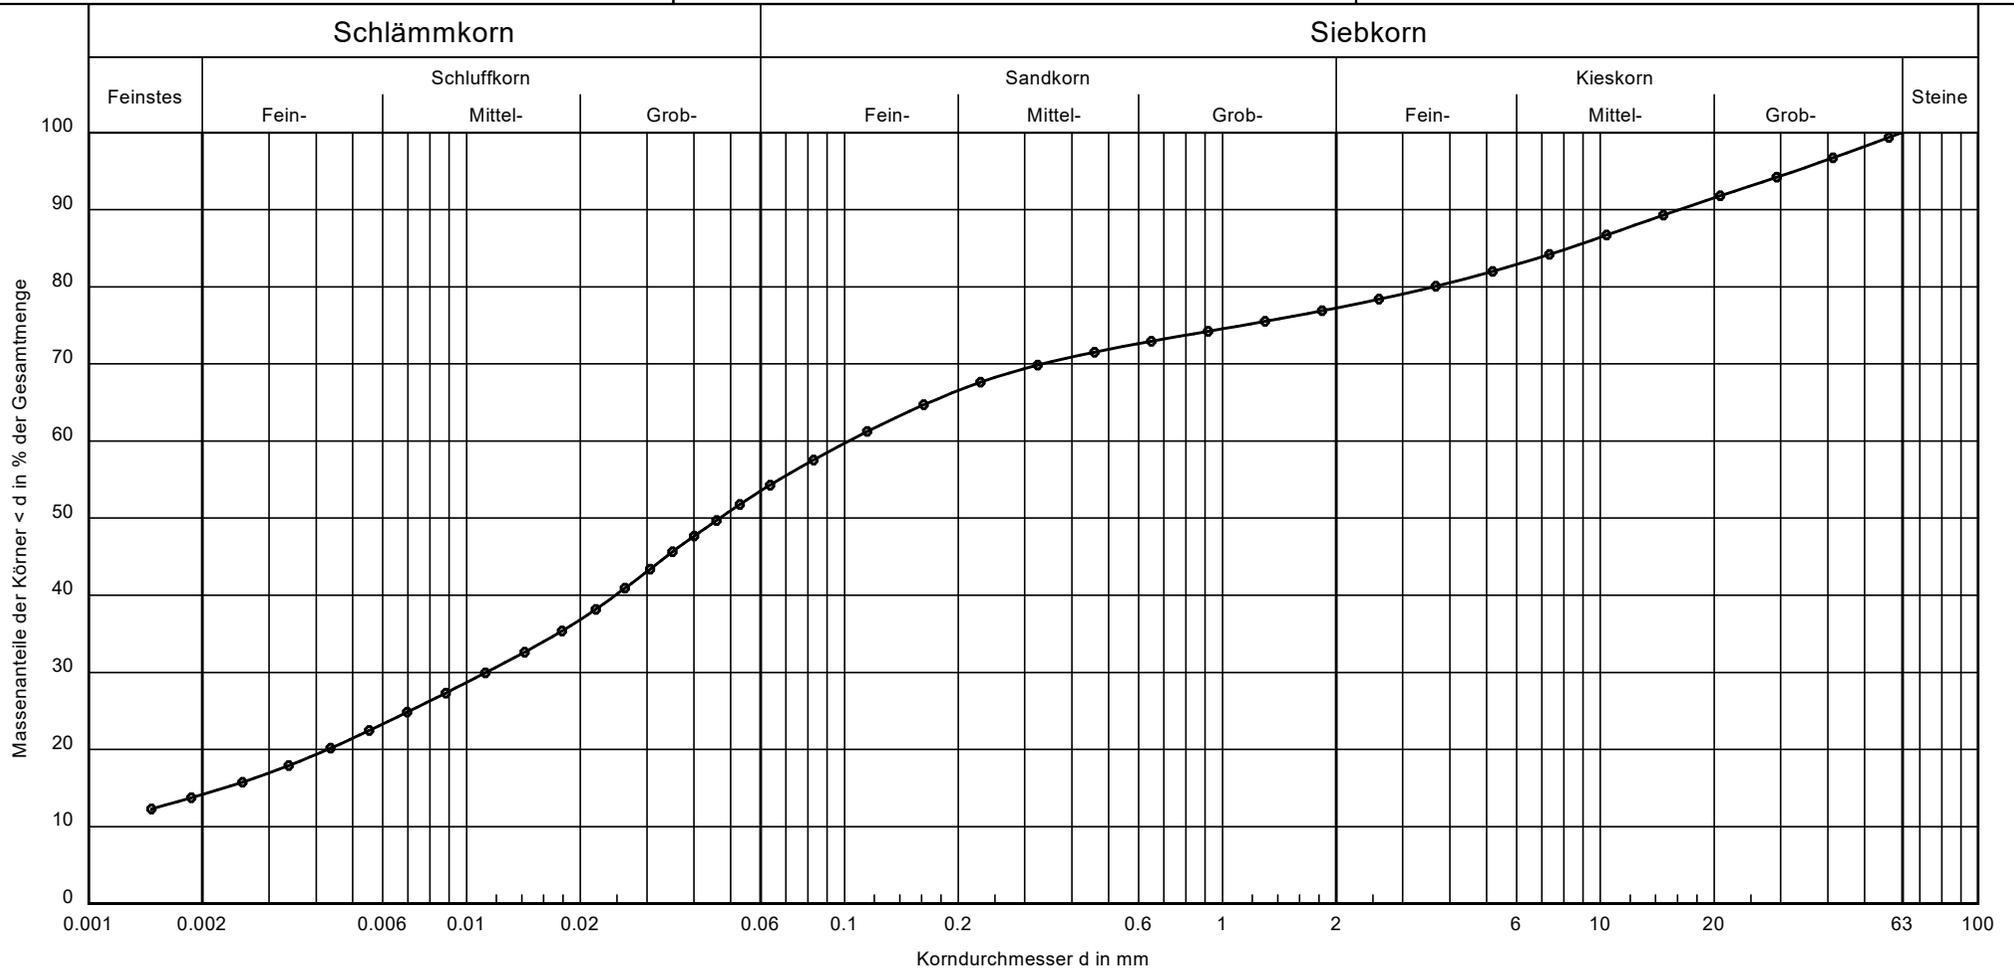
Bezeichnung:		Nach DIN 4022: Schluff, sandig, kiesig (U, s, g, t') schwach tonig	Bericht: AZ 19 04 101 Anlage: 4.5
Bodenart:	U, t', fs', ms', fg', mg', gg'		
Entnahmestelle:	BK 5/19		
Tiefe:	3,0 - 4,0 m		
U/Cc:	-/-		
k [m/s] [Mallet]:	$1.3 \cdot 10^{-8}$		
T/U/S/G [%]:	14.2/40.0/23.1/22.8
