## Ergebnisse einer artenschutzrechtlichen Relevanzbegehung zum Bauvorhaben Hinzistoblerstraße 8 und 12 in Ravensburg

### 1. Aufgabenstellung

In Ravensburg sollen auf den Flurstücken 2002/6 und 2001/13, Hinzistoblerstraße 8 und 12, die vorhandenen Gebäude abgerissen und durch Neubauten ersetzt werden.

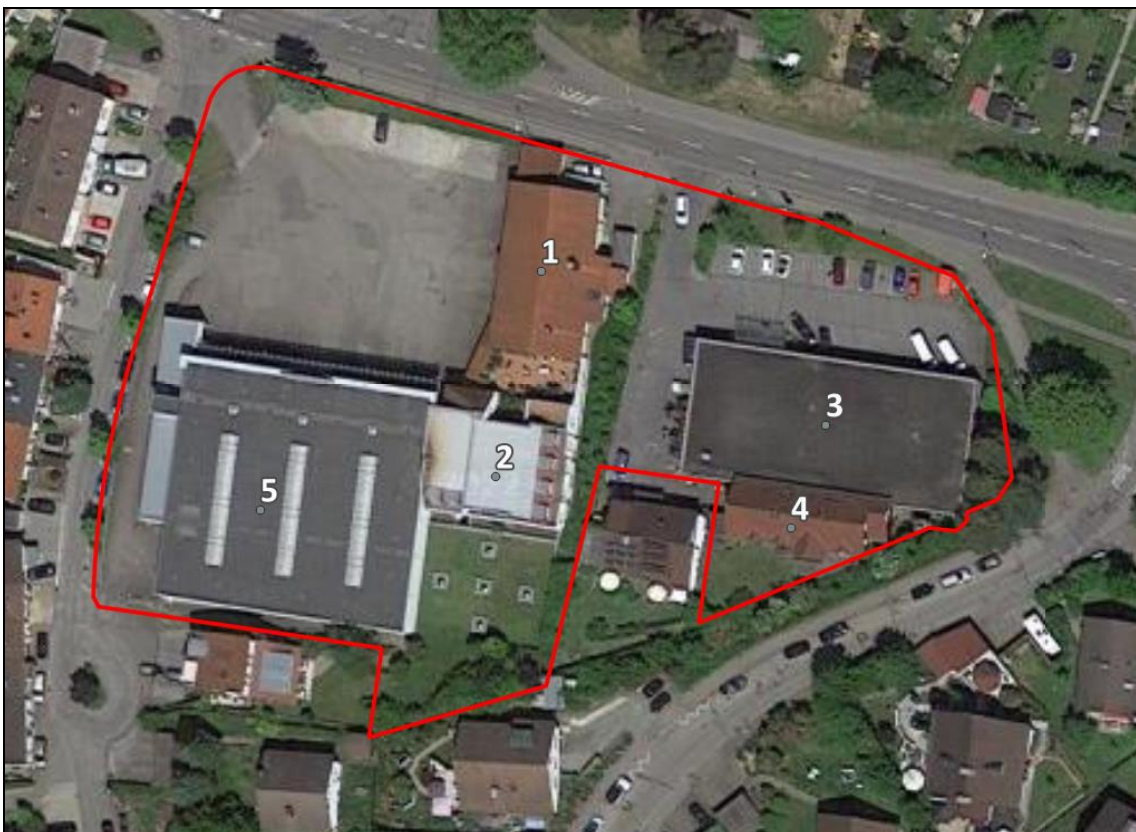
Abbildung 1: Abgrenzung des bearbeiteten Bereichs und im Text verwendete Gebäudenummern. Luftbildgrundlage: LUBW-Kartendienst.

Die ca. 0,9 ha große Fläche ist mit mehreren Gebäuden bestanden, die sich hinsichtlich ihrer Eignung als Fledermausquartiere und Vogelbrutplätze wie folgt grob charakterisieren lassen (Nummerierung entsprechend Abbildung 1):

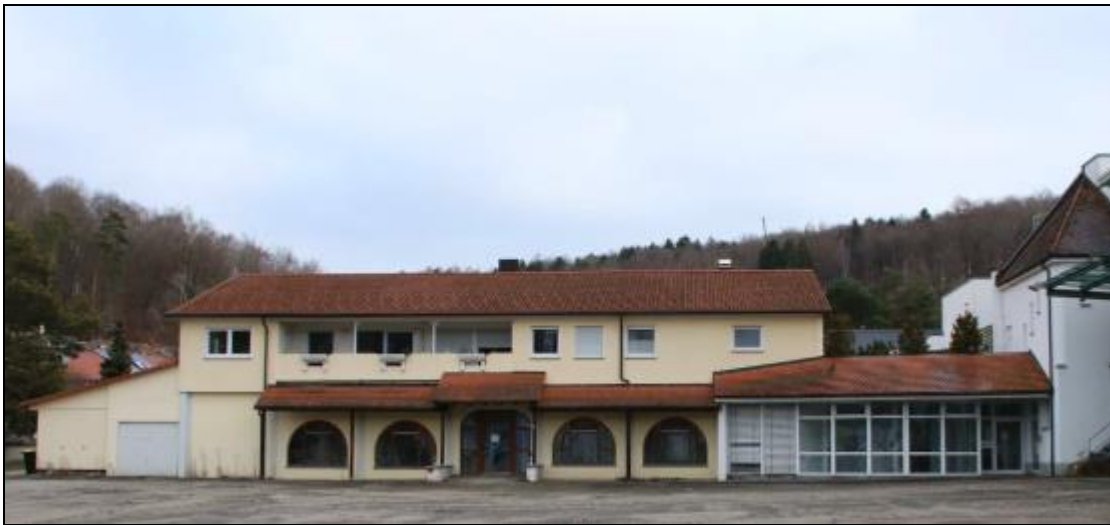
Im Dachstuhl wurden keine Hinweise auf Vorkommen von Fledermäusen gefunden; im Bereich der Regenrinne und der Traufe sind Spalten vorhanden, die zumindest potentiell als Tagesquartiere für einzelne Fledermäuse geeignet sind.

Im Bereich der Traufe und Dachvorsprünge gibt es Hinweise auf Vorkommen von Haussperlingen und Mauersegler.

Abbildung 2: Gebäude 1, Ansicht von Westen

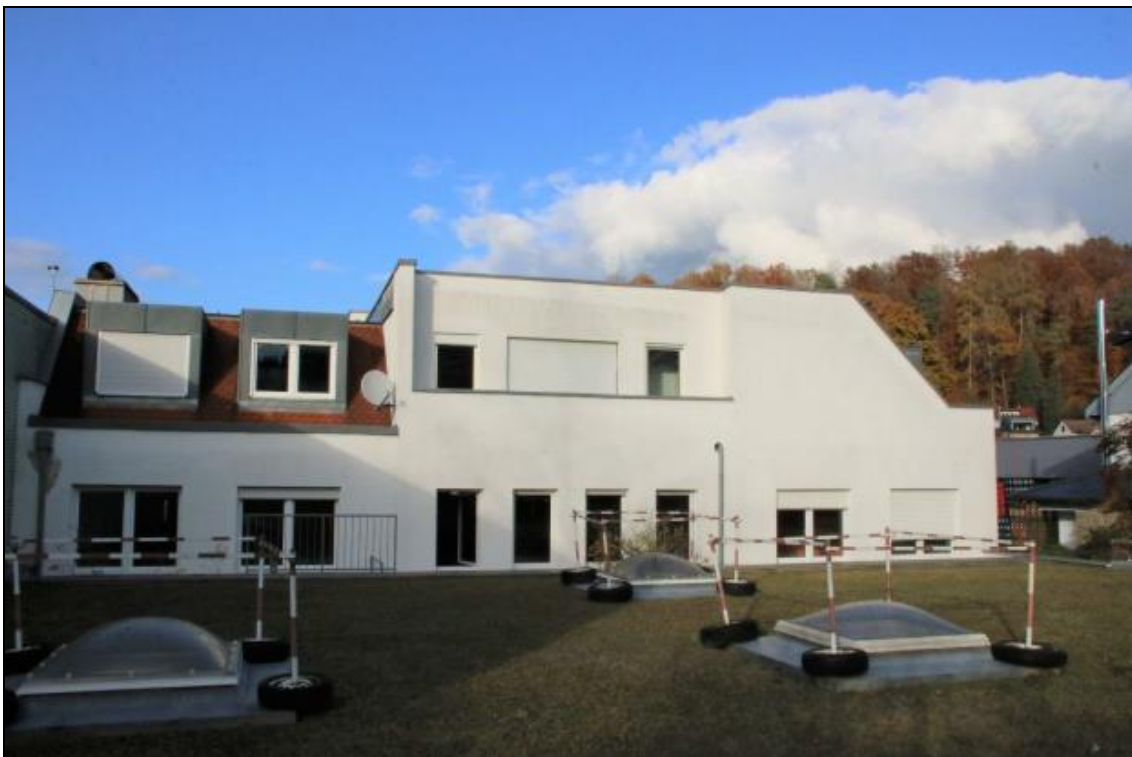
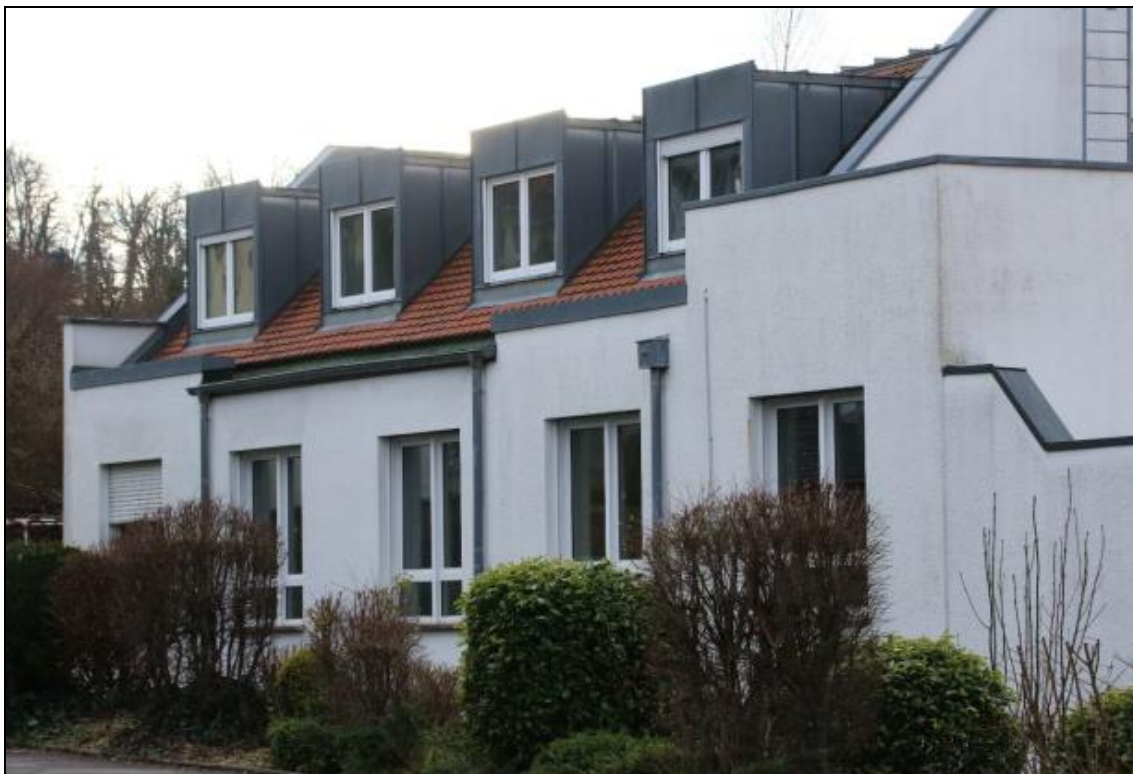
Ein für Fledermäuse besiedelbarer Dachstuhl ist nicht vorhanden. Im Bereich der Fassade und Blenden wurden keine direkten Hinweise auf Fledermausvorkommen gefunden, es waren aber wegen der verwinkelten Struktur des Gebäudes nicht Bereiche einsehbar). Im Bereich der Blenden und Dachränder kleine Spalten mit geringem bis mittlerem Potenzial als Fledermausquartiere.

Für gebäudebewohnende Vogelarten geringes bis mittleres Potential. Hinweise auf Vorkommen von Mauersegler, Haussperling oder anderen Arten wurden nicht gefunden.

Abbildung 3: Gebäude 2, Ansicht von Süden.

Abbildung 4: Gebäude 2, Ansicht von Osten.

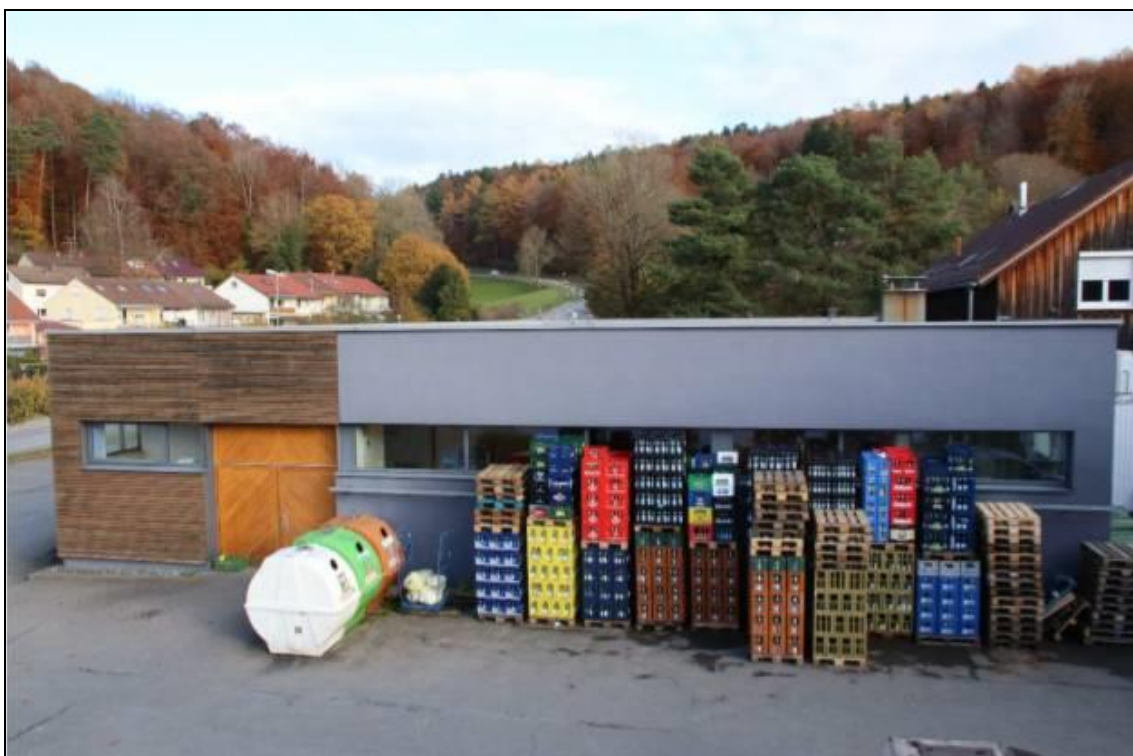
Im Bereich der Fassade und Blenden wurden keine direkten Nachweise von Fledermausvorkommen. Die Holzfassaden weisen nur wenige nutzbare Spalten bzw. Versteckmöglichkeiten auf. Insgesamt geringes Potenzial.

Auch für gebäudebewohnende Vogelarten ist das Potential gering.

Abbildung 5: Gebäude 3 (Getränkemarkt), Ansicht von Norden.

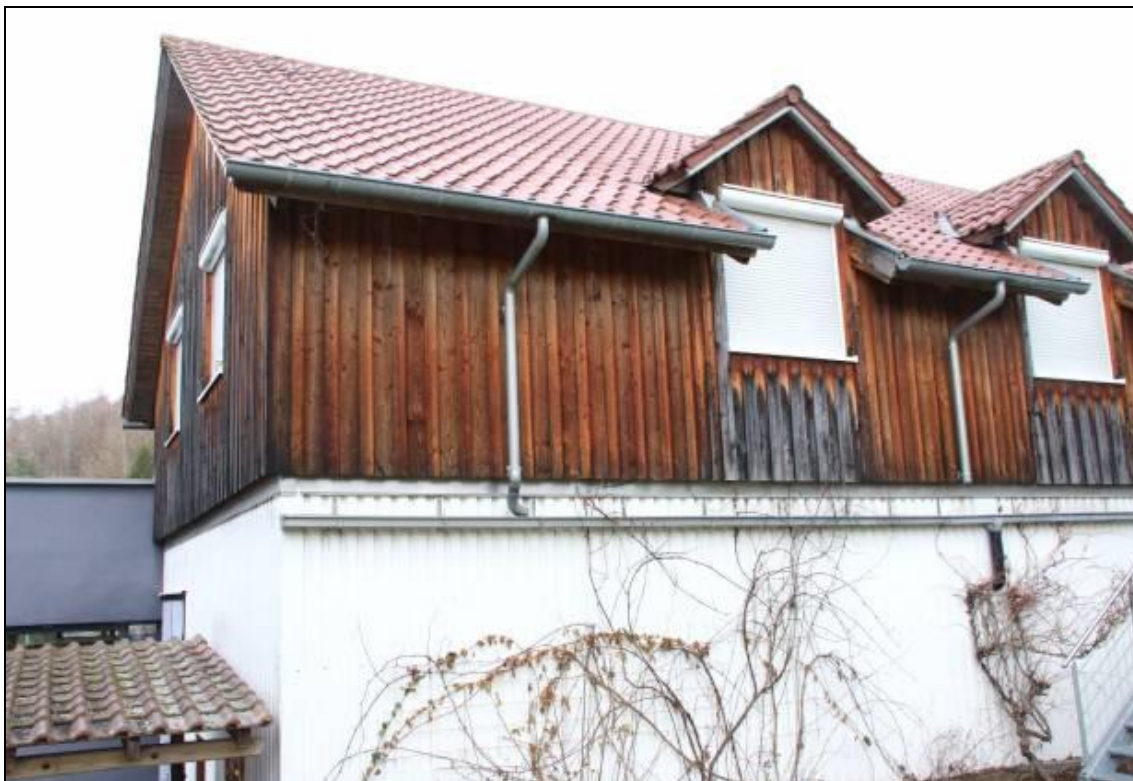
Satteldach mit ausgebautem Dachstuhl. Im Bereich der Fassade und der Blenden geringes bis mittleres Habitatpotenzial für Fledermäuse durch kleine Spalten im Bereich der Boden-Deckel-Schalung und der Dachränder.

Auch für gebäudebewohnende Vogelarten geringes bis mittleres Potential.

Abbildung 6: Gebäude 4 (Wohngebäude)

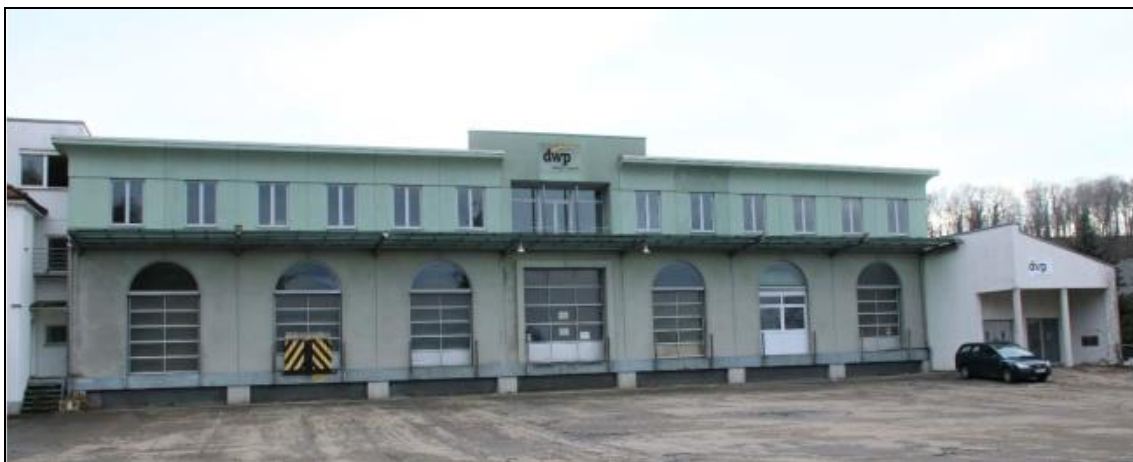
Kein Dachstuhl vorhanden. Im Bereich der Fassade und der Blenden Kotpellets einer kleinen Fledermausart, wahrscheinlich einer *Pipistrellus*-Art. Insgesamt mindestens mittleres Potential als Fledermausquartier in Spalten im Bereich der Blenden und Dachränder.

Für gebäudebewohnende Vögel wie Haussperling oder Mauersegler hat die Halle zumindest stellenweise ein mittleres Potential.

Abbildung 7: Gebäude 5 (Gewerbehalle), Ansicht von Norden.

Zwar lassen sich Konflikte mit den Zugriffsverboten in §44 BNatSchG generell durch einen Beginn der Abrissarbeiten außerhalb der Vogelbrutzeit und der Fledermausaktivitätszeit vermeiden. Für eine Beurteilung der Notwendigkeit von Ausgleichsmaßnahmen sind jedoch genauere Einschätzungen zu Fledermausvorkommen, zum Bestand des gefährdeten Mauerseglers und zur Frage des Eidechsenvorkommens am südlichen Rand erforderlich. Es wird deshalb empfohlen, zwischen April und Juni/Juli 2022 (witterungsabhängig) entsprechende ergänzende Untersuchungen durchzuführen.

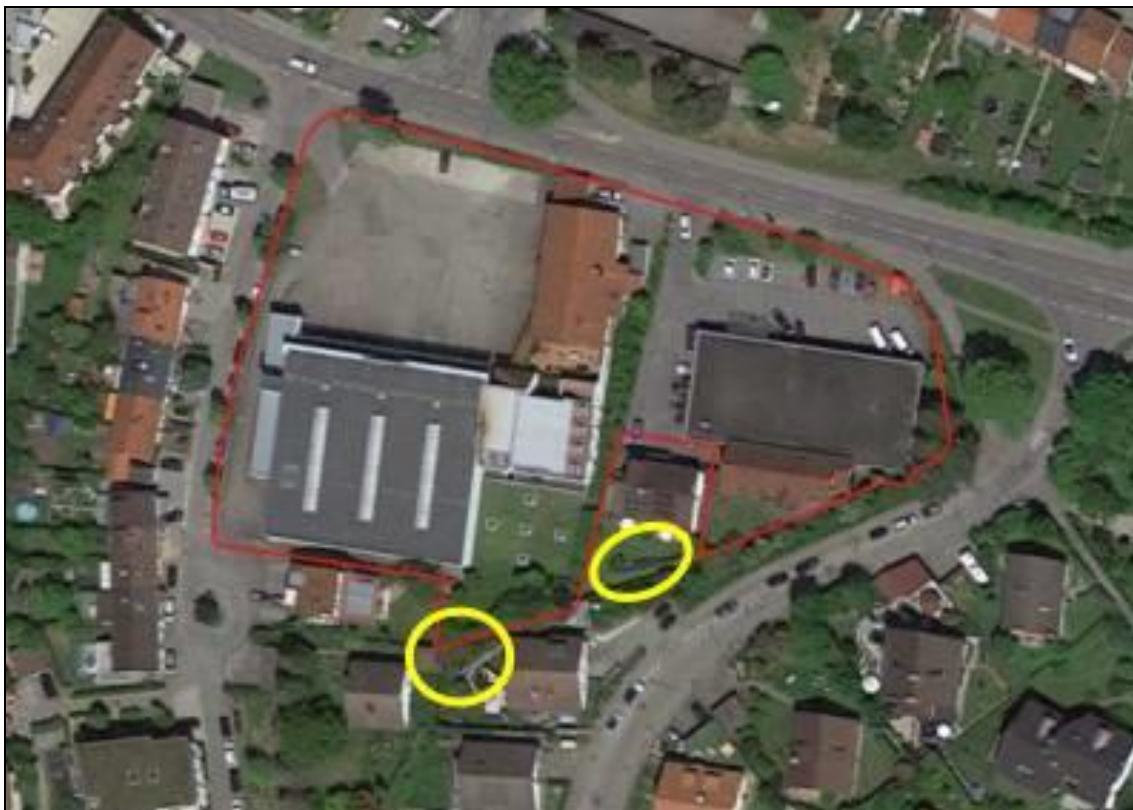
Nach Angaben von Anwohnern wurden in den letzten Jahren im südlichen Randbereich des Plangebiets **Zauneidechsen** beobachtet. Da in diesem Bereich Steinmauern, grabbare Böden, Deckungsmöglichkeiten und ähnliche Strukturen vorhanden sind, ist ein kleines Vorkommen denkbar. Allerdings sind die geeigneten Bereiche im Plangebiet für eine dauerhafte, fortpflanzungsfähige Population deutlich zu klein: nach LAUFER (2013)

beträgt der mittlere Flächenbedarf *einer* adulten Zauneidechse in einem durchschnittlich strukturierten Habitat ca. 150 m<sup>2</sup>; dieser Wert wird nur in Optimalhabitaten wie Sand- und Kiesgruben unterschritten. Es ist deshalb anzunehmen, dass es sich bei im Plangebiet beobachteten Eidechsen um (noch) nicht ortsgebundene (vagierende) Jungtiere handelt, die zu einer größeren Population gehören, die in den südlich angrenzenden Hausgärten lebt. Genaueres hierzu kann bei Bedarf nur durch eine gezielte Untersuchung in der Vegetationsperiode festgestellt werden.

Abbildung 8: Bereiche, in denen in den letzten Jahren nach Angaben von Anwohnern Zauneidechsen beobachtet wurden.
