Anhang 1

Auszug aus Gebäudethermografie

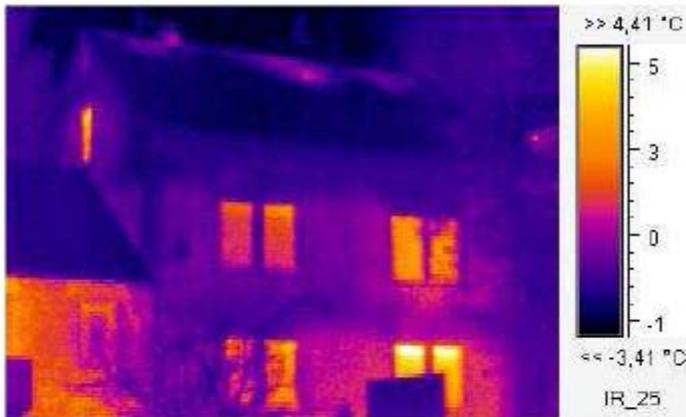
Bild:
IR 25

Bauteil:
Dach +Wand

Analyse:
Große Wärmeverluste
zwischen den Sparren
Bereich First

Ursache:
Nicht ausreichend
gedämmt

Vorschlag Maßnahmen:
Dach Dämmen U-Wert
mind. 0,20

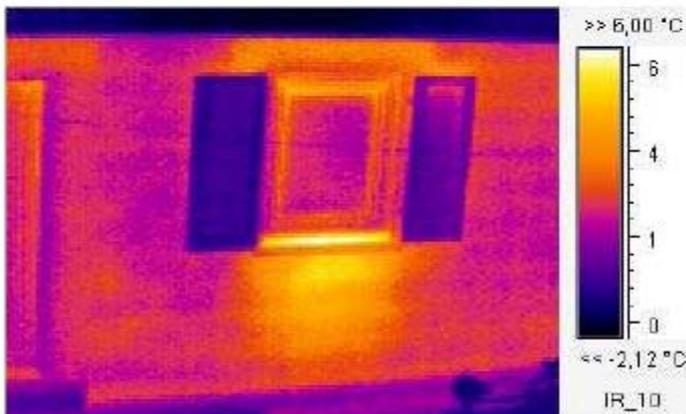
Bild:
IR 10

Bauteil:
Außenwand + Fenster

Analyse:
Große Wärmeverluste
Längswand + Fenster +
Leibungen

Ursache:
Mangelhafte
Dämmfähigkeit der
Ziegel bzw. Fenster bzw.
Fensterbänke

Vorschlag Maßnahmen:
Wand Dämmen WDVS
ca. 14-16 cm WLG 035
Erneuerung der Fenster
ca. $U_w=0,9$ bis 1,1
3-fach Verglasung

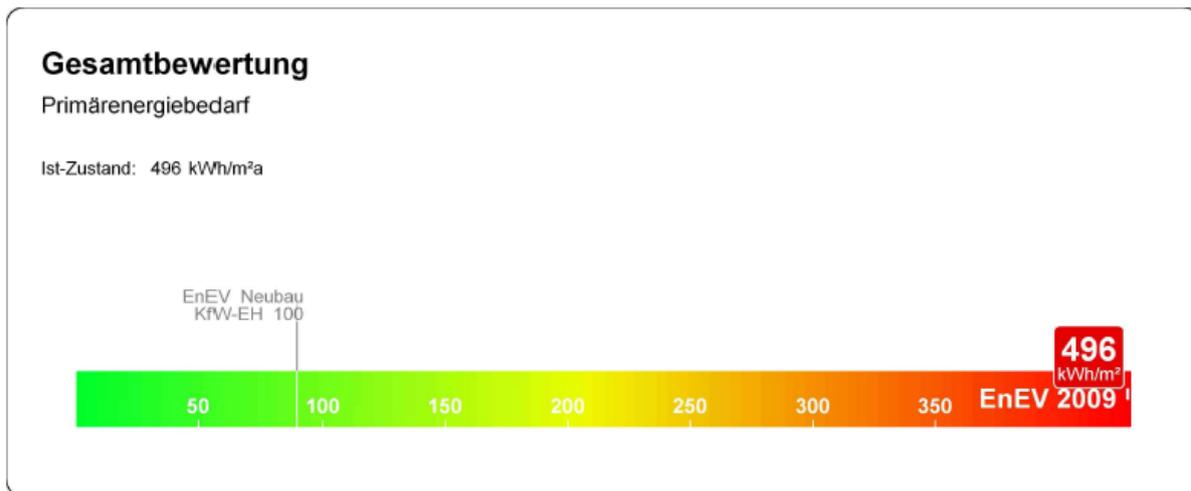
Die Gesamtbewertung des Gebäudes erfolgt aufgrund des jährlichen Primärenergiebedarfs pro m² Nutzfläche – zurzeit beträgt dieser 496 kWh/m²a.
