Haushaltsanmeldung für das Bauvorhaben «Sanierung Wehrturm Hirschgraben»

Auftraggeber: AGM	Auftrag vom:
Objektbezeichnung: Wehrturm Hirschgraben	Straße, Hausnummer: Hirschgraben 20/1
Projektbezeichnung/Maßnahme: Sanierung Wehrturm Hirschgraben	Aufgabenstellung: Sanierung der brüchigen Aussenseite
Bearbeitungszeit: 2011	Anmeldung Planungsmittel <input type="checkbox"/> Anmeldung Baumittel <input checked="" type="checkbox"/>

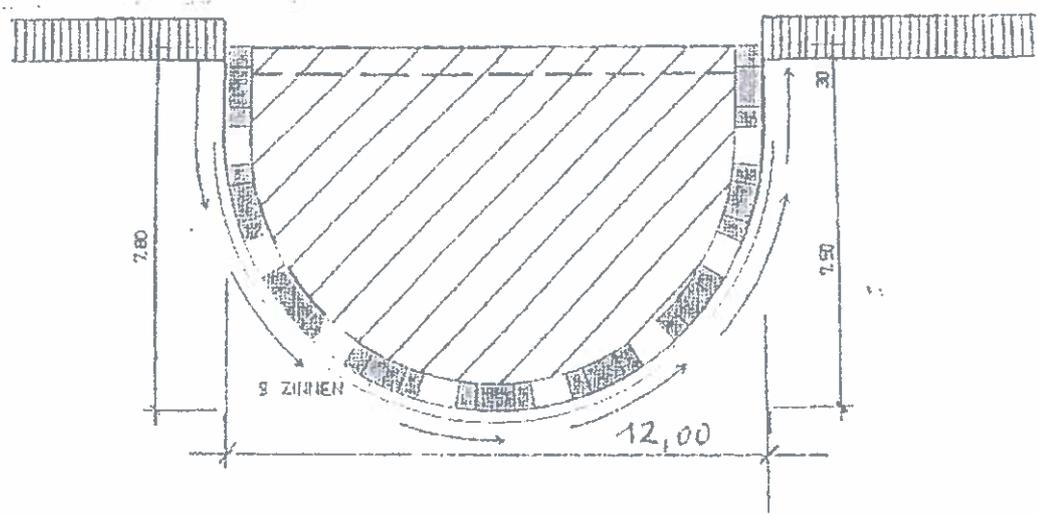
SCHALENTÜRME/OBERER HIRSCHGRABEN
M = 1:100

Schadensdokumentation Fassade Hirschgraben

Abwicklung – Grob-Schadenskartierung – Fotostandorte

Schäden: stark mittel schwach

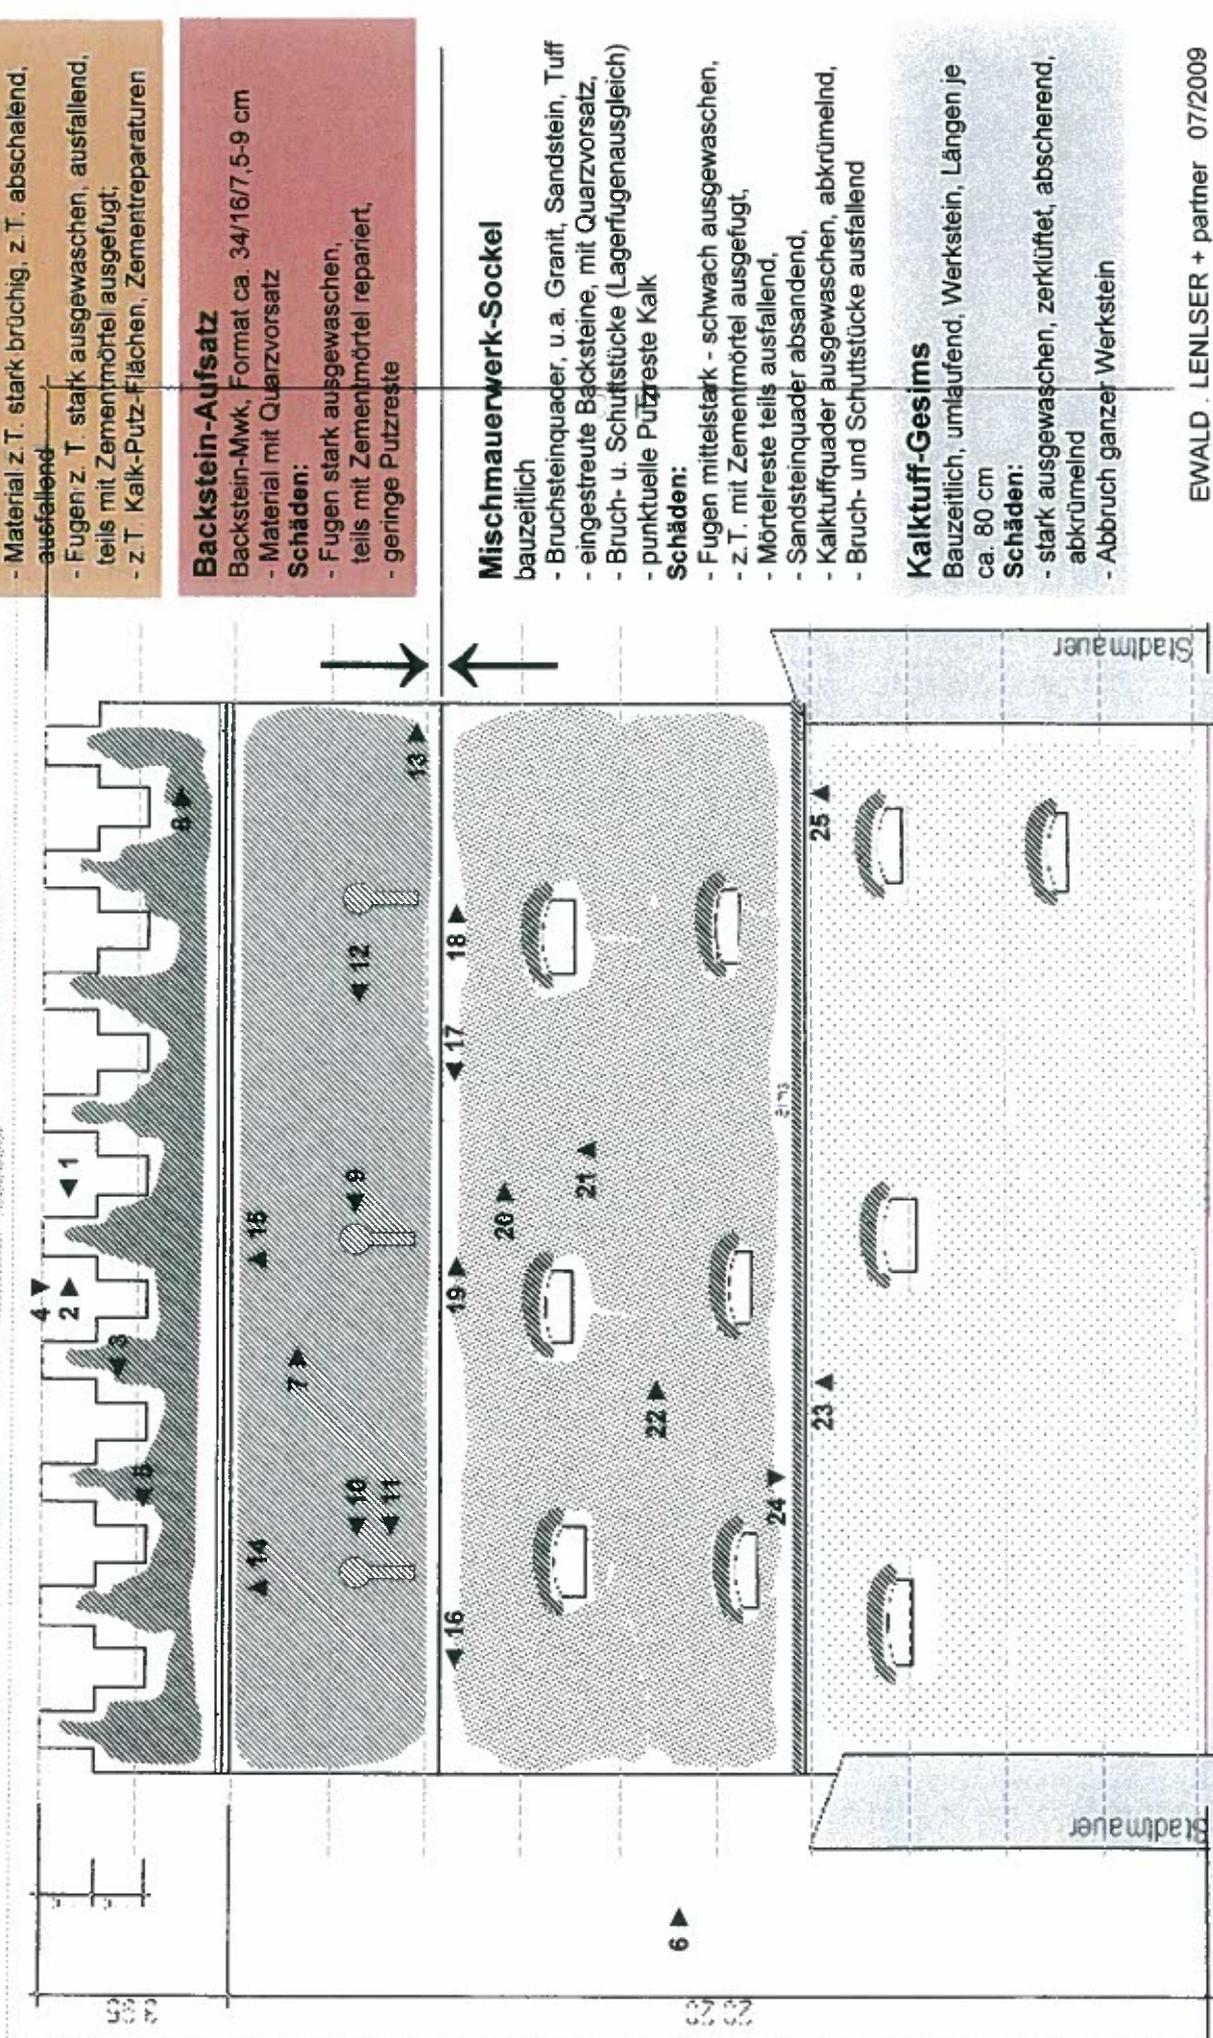
Backstein-Zinnen

Mauerwerk, wohl Ersatz aus neuerer Zeit (19. Jhdt.?) Format ca. 34/16/7,5 cm, mit Quarzvorsatz, teilw. ohne Quarzvorsatz

Schäden:

- Material z.T. stark brüchig, z.T. abschalend, ausfallend
- Fugen z.T. stark ausgewaschen, ausfallend, teils mit Zementmörtel ausgefügt;
- z.T. Kalk-Putz-Flächen, Zementreparaturen

Backstein-Aufsatz

Backstein-Mwk, Format ca. 34/16/7,5-9 cm

- Material mit Quarzvorsatz

- Fugen stark ausgewaschen, teils mit Zementmörtel repariert,
- geringe Putzreste

Mischmauerwerk-Sockel

bauzeitlich

- Bruchsteinquader, u.a. Granit, Sandstein, Tuff
- eingestreute Backsteine, mit Quarzvorsatz,
- Bruch- u. Schuttstücke (Lagerfugenausgleich)
- punktuelle Putzreste Kalk

- Fugen mittelstark - schwach ausgewaschen,
- z.T. mit Zementmörtel ausgefügt,
- Mörtelreste teils ausfallend,
- Sandsteinquader absandend,
- Kalktuffquader ausgewaschen, abkrümelnd,
- Bruch- und Schuttstücke ausfallend

Kalktuff-Gesims

Bauzeitlich, umlaufend, Werkstein, Längen je ca. 80 cm

- stark ausgewaschen, zerklüftet, abscherend, abkrümelnd
- Abbruch ganzer Werkstein
