- Gefahr im Verzug?
- Die Stadtbefestigung in welfisch-staufischer und reichsstädtischer Zeit
- Stadthygiene und „Stadtverschönerung“ contra schwäbische Sparsamkeit
- Der Wehrturm am Hirschgraben und seine Schießcharten
- Sanierung nach Befundlage – Denkmalpflege und ökonomische Notwendigkeit

Wehranlage Ravensburg Die Sanierung des Wehrturms am Hirschgraben 2011

# Wehranlage Ravensburg

## Die Sanierung des Wehrturms am Hirschgraben 2011

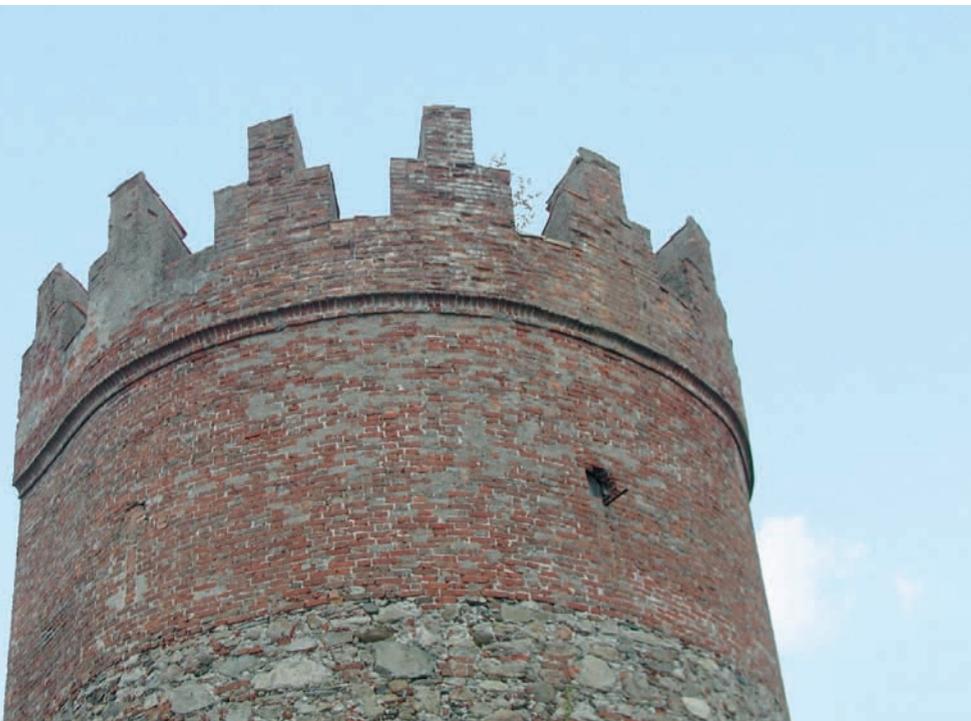
Vom Hubsteiger aus: lose Zinnenabdeckungen und Bewuchs; Zinnen und Zinnenabdeckungen im Verfallszustand Herbst 2008

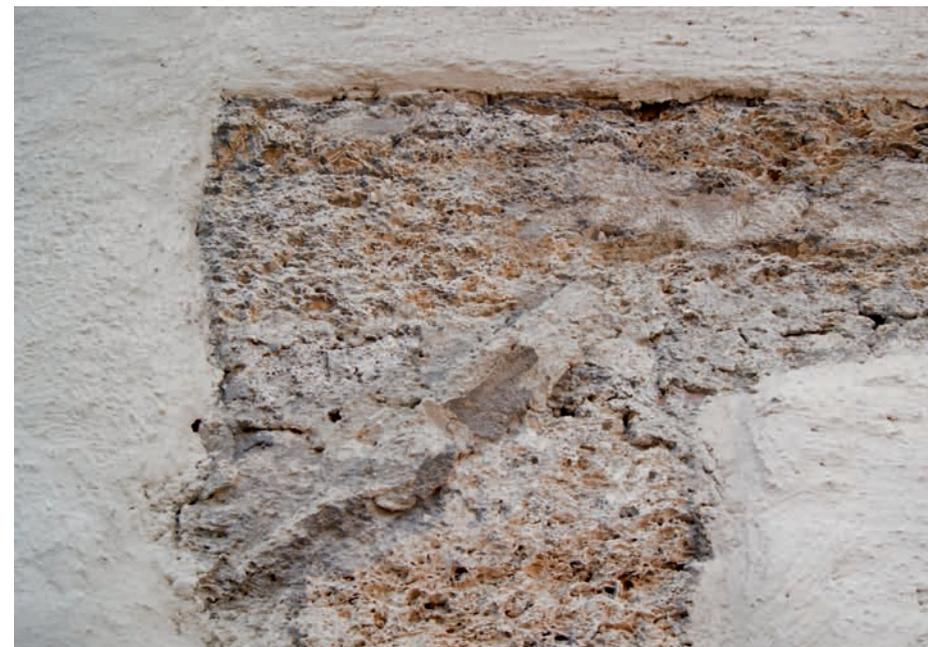
1 Mörtelabdruck  
ehem. Pultdach  
über Wehrgang  
Stadtmauer am  
Wehrturm

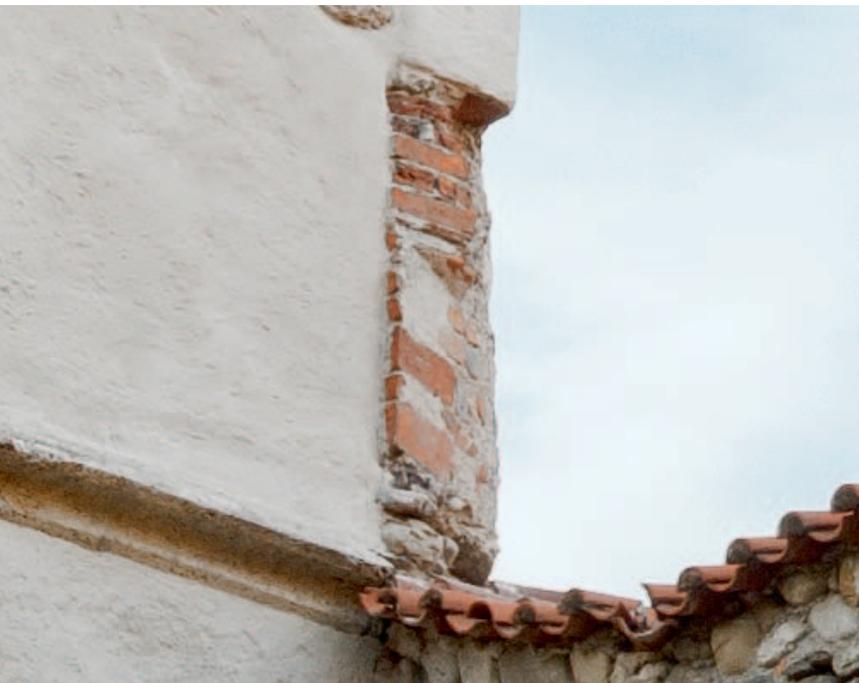
2 Abrissfläche  
Stadtmauer an  
Wehrturm

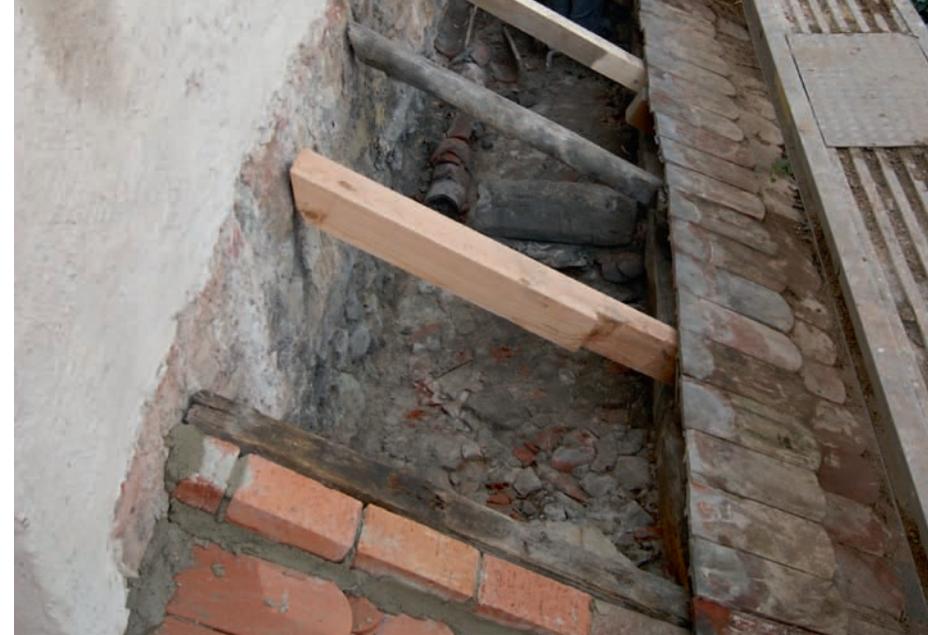
3 Gestampfter  
Estrich des ehe-  
maligen Wehr-  
gangs unter Pult-  
dachanschluss  
Schuppen in der  
Kohlstraße

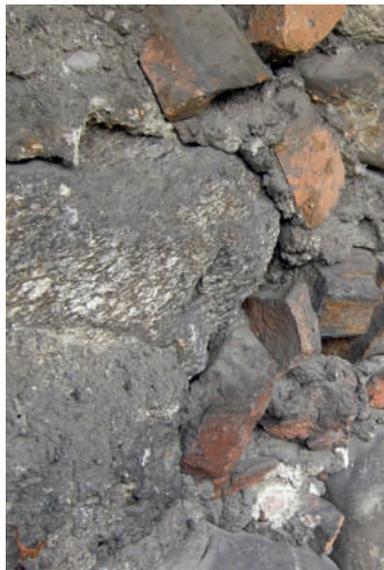
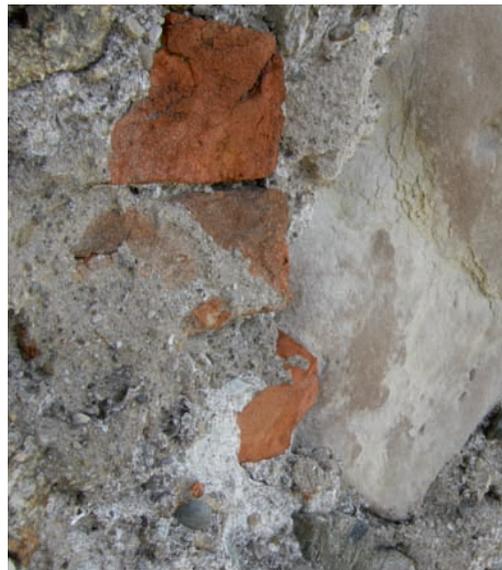
2, 3 Buntres Mischmauerwerk mit ausgewaschenen Fugen und absandenden Sandsteinquadern.

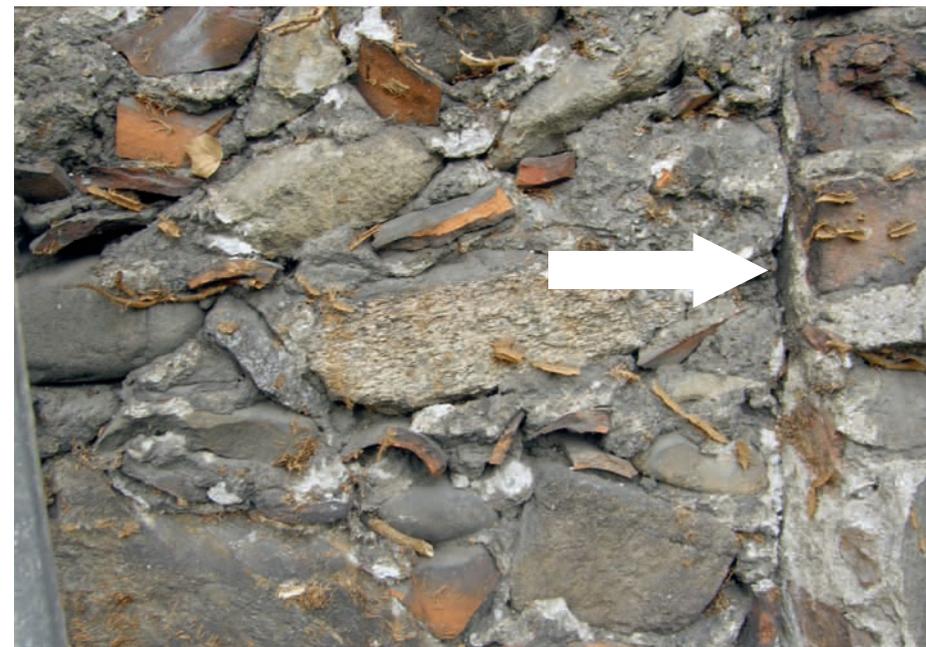
**8** Nachweis Kalkverputz Stadtmauer an Baufuge Turmwand (links) und Stadtmauer (rechts)

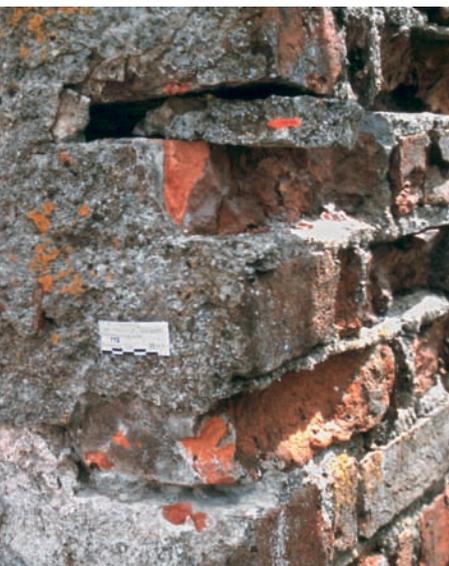
5 Stufenweise Schalenbildung mit Abplatzungen im oberen Backsteinbereich (Foto: D. Colic)

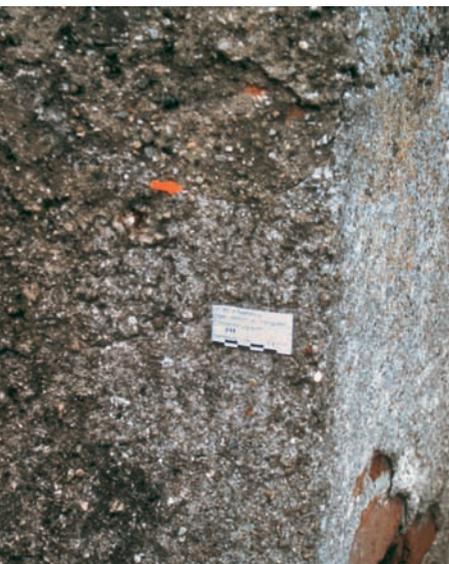
6 S.42/43, 7 Größte zusammenhängend erhaltene Altputzflächen an den Zinnen

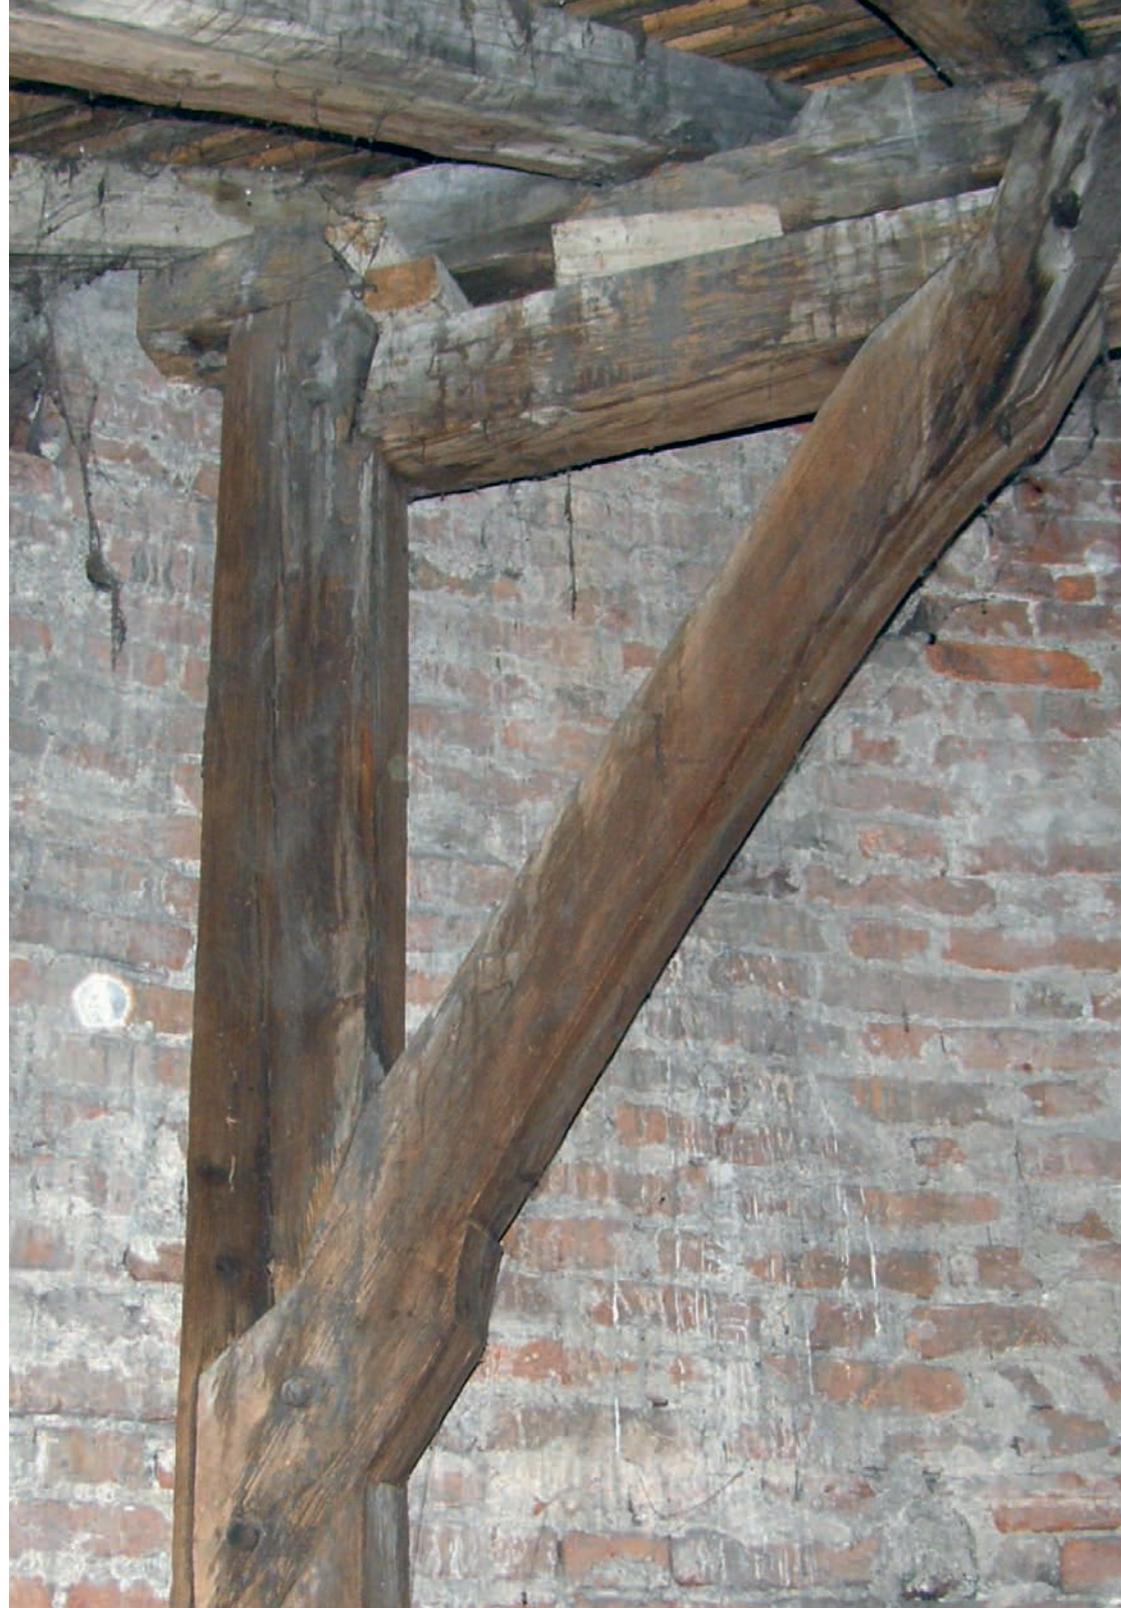
9 Spätmittelalter-/frühneuzeitliche Holzkonstruktion (Schwalbenschwanzüberblattung! Um 1550) an den Kopfbändern der aufgestellten Pfetten des Pultdachs

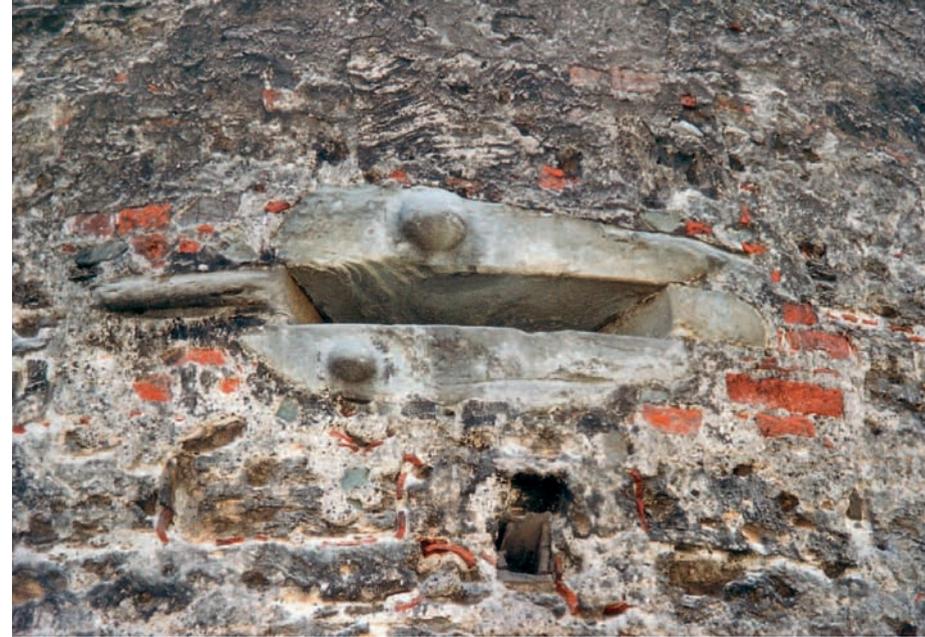
**1** Unteres Rondell an der Schussenstraße. Imitierte Kanonenkugeln, hier aus den Gewänden einer Maulscharte vortretend.

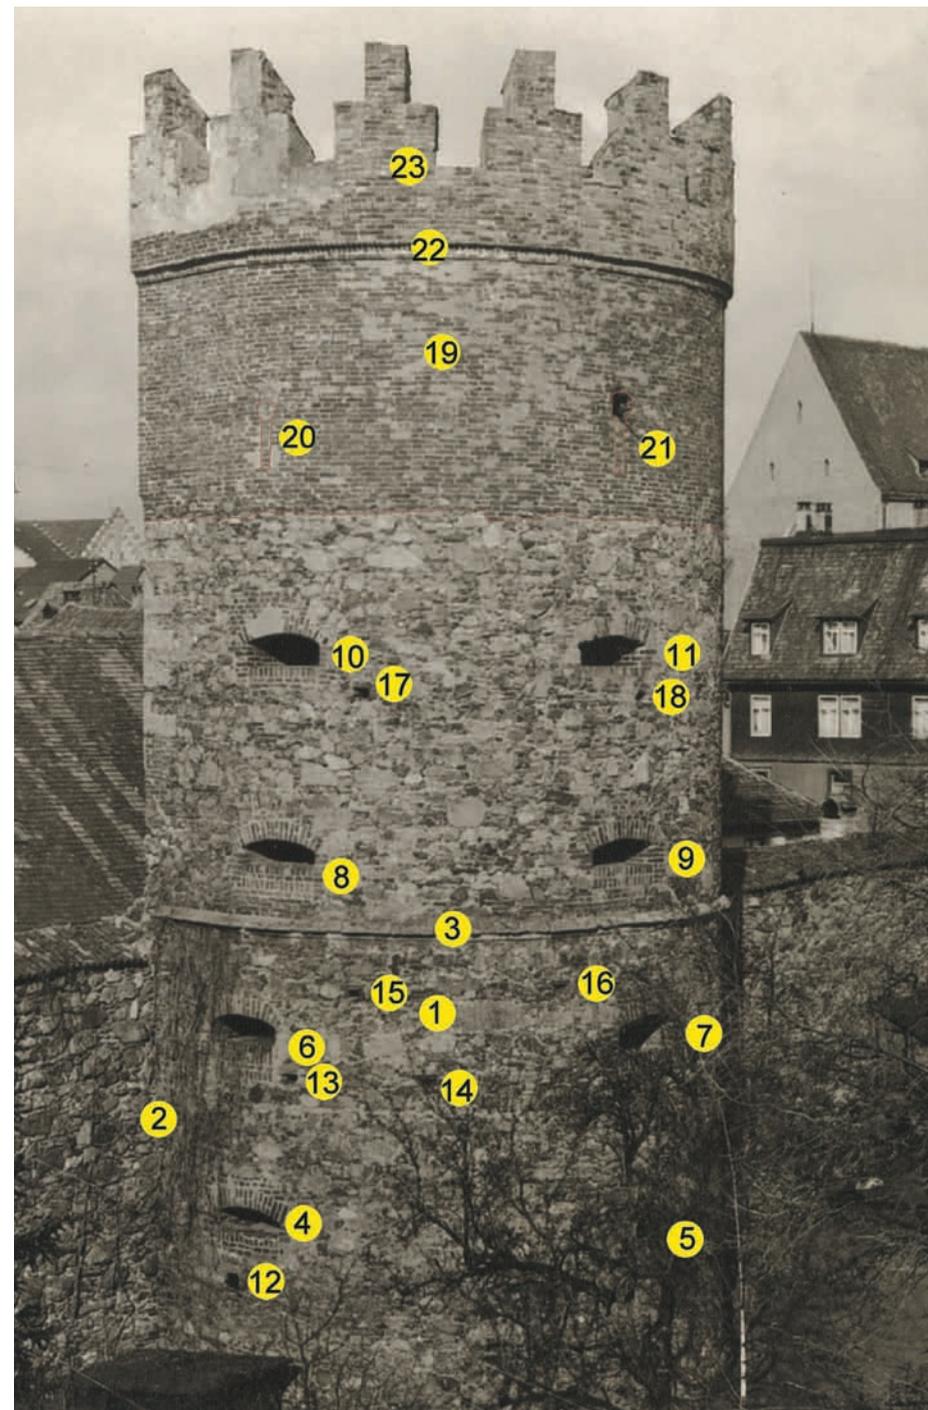
Die heute sichtbaren vier Geschosse bestehen bis in 14 m Höhe aus heterogenen ungeschichteten Bruchsteinmauerwerk (Nr. 1: Bachkatzen, Kalkstein, Sandstein) mit vielen Zwickungen aus kleinen Steinen, Backsteinbruch und Hohlziegelfragmenten. In etwa 9 m Höhe gliedert ein umlaufendes Gesims aus Tuffsteinen (Nr. 3) das Turmäußere horizontal. Seine Oberseite ist geschrägt, seine Unterseite hohlgekehlt. Jedes der vier Geschosse zeigt drei breite Maulscharten mit Backsteineinfassungen, die jeweils seitlich flankierend sowie frontal ausgerichtet waren (Nr. 4 – 11). Auch das heute verschüttete unterste Geschoss scheint Maulscharten besessen zu haben. Diese freizügige Bestückung mit mindestens 13 Maulscharten machte den Turm zu einem äußerst effizienten Bollwerk an der aufgrund der Topografie stark bedrohten Südseite. Die Gewände der Maulscharten, die sich trichterförmig nach innen verengen, bestehen aus Backsteinen, wobei die Sohlen mehrere ornamental gestaltete Lagen von Backsteinen umfassen. Die oberen 8 m zeigen dunkelrot/dunkelorange gebrannte Backsteine (Nr. 19) (Format 34 x 16 x 8 cm), wobei der Zinnenkranz (Nr. 23) über einem unten hohlgekehltten Gesims aus Backsteinen (Nr. 22) um ca. 30 cm auskragt. In diesem Backsteinmauerwerk stecken unterhalb der Auskragung des Zinnenkranzes drei vermauerte Schlüsselscharten (Nr. 20 & 21), deren Positionierung denen der Maulscharten entspricht. Ungewöhnlich sind Form und Größe: die Rundlöcher sitzen hier nicht am unteren, sondern am oberen Ende der Vertikalschlitze und besitzen einen ungewöhnlich großen Durchmesser von 43 – 45 cm, die Vertikalschlitze eine Länge von 110 cm und einen Breite von 20 – 22 cm. Diese Öffnungen sind komplett aus Backsteinen geformt **3, 7**.

Bemerkenswert ist der noch komplett erhaltene umlaufende Zinnenkranz (Nr. 23) aus neun Stufenzinnen, deren Abdeckungen aus Hohlziegeln nach innen geschrägt waren. Rückseitig verschließt den Turm eine sekundär eingebaute dünne Wand, die ein steiles Pultdach trägt. Das originale Dach war sicherlich weit weniger schräg ausgeführt, da es den Zugang zum Zinnenkranz ermöglichen musste.

**2** Turm am Hirschgraben. Befundung einer historischen Fotografie

1 Mischmauerwerk

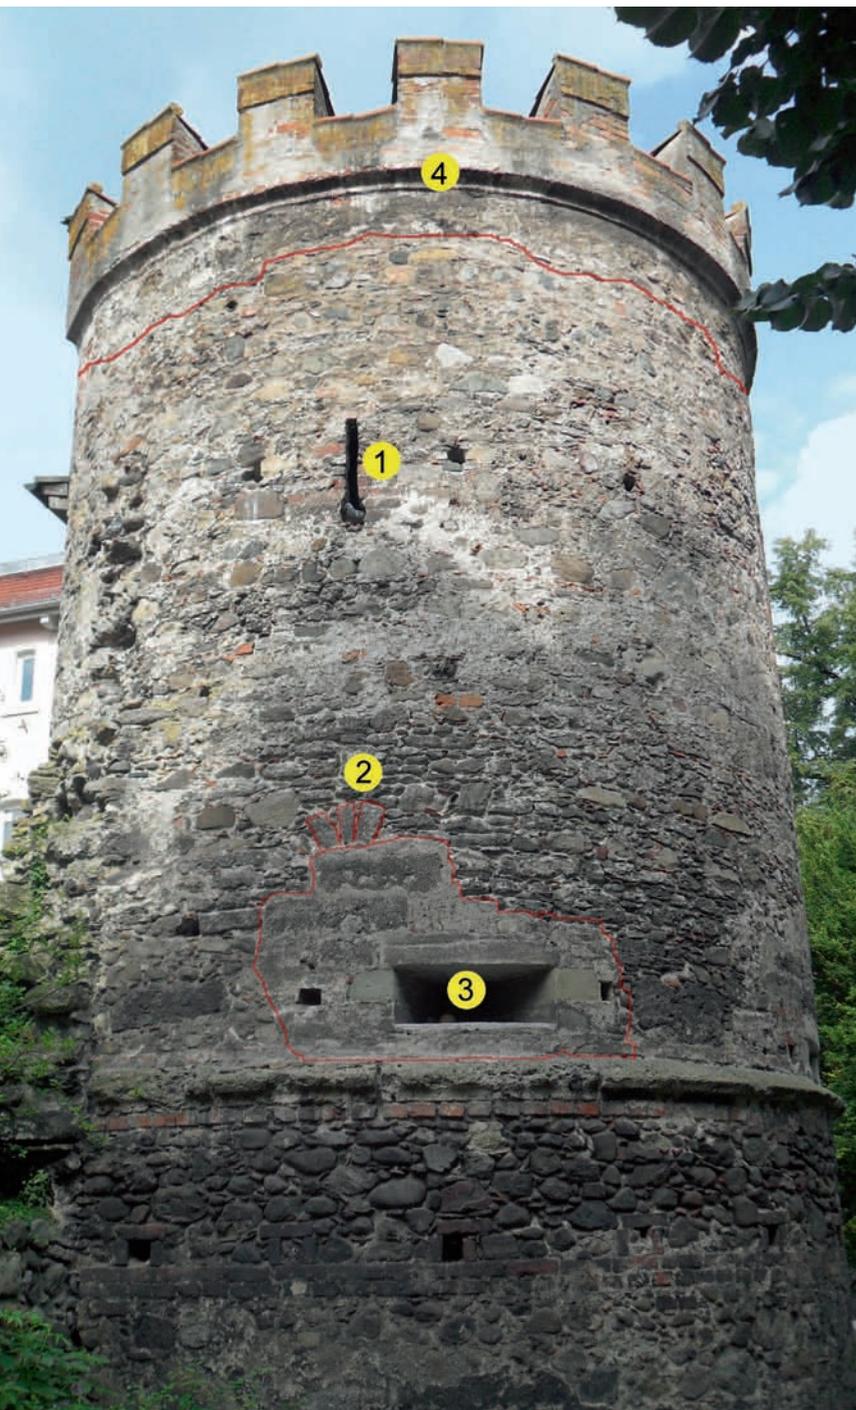
4 Oberes Rondell an der Schussenstraße.

1 Schlüsselscharte, Originalbestand

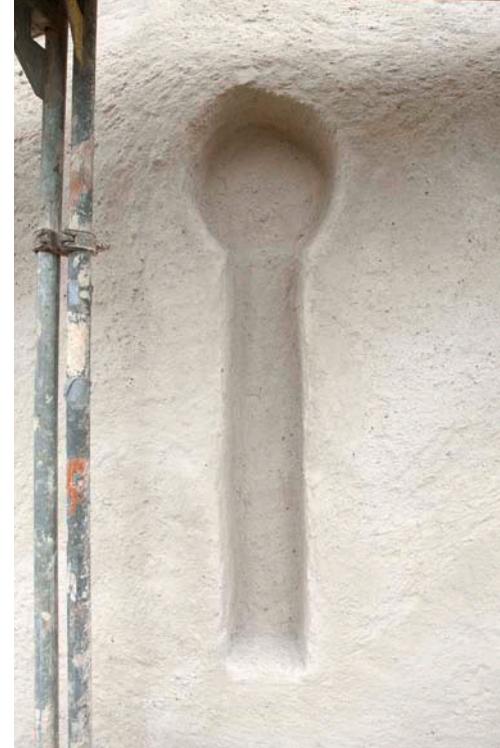
3 Westliche Schlüsselscharte mit Rundloch nach Sanierung. Siehe 2, Nr. 20.

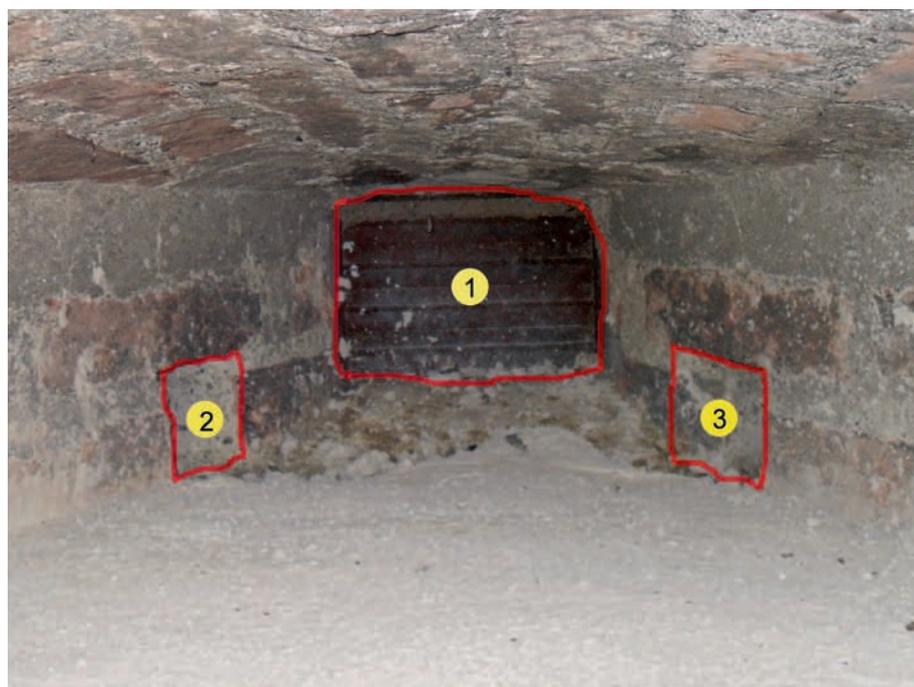
**1**  
Schießöffnung  
**2, 3**  
Prellhölzer

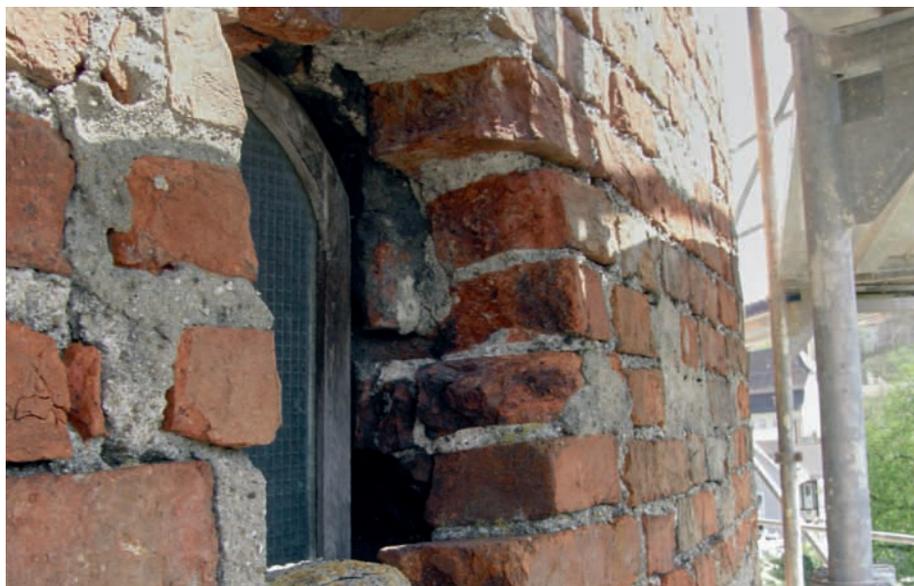
**7** Außenansicht der südlichen Schlitzöffnung (**2**, Nr. 21). Deutlich zu erkennen sind die Abspitzspuren des nachträglich eingebauten Rundloches.

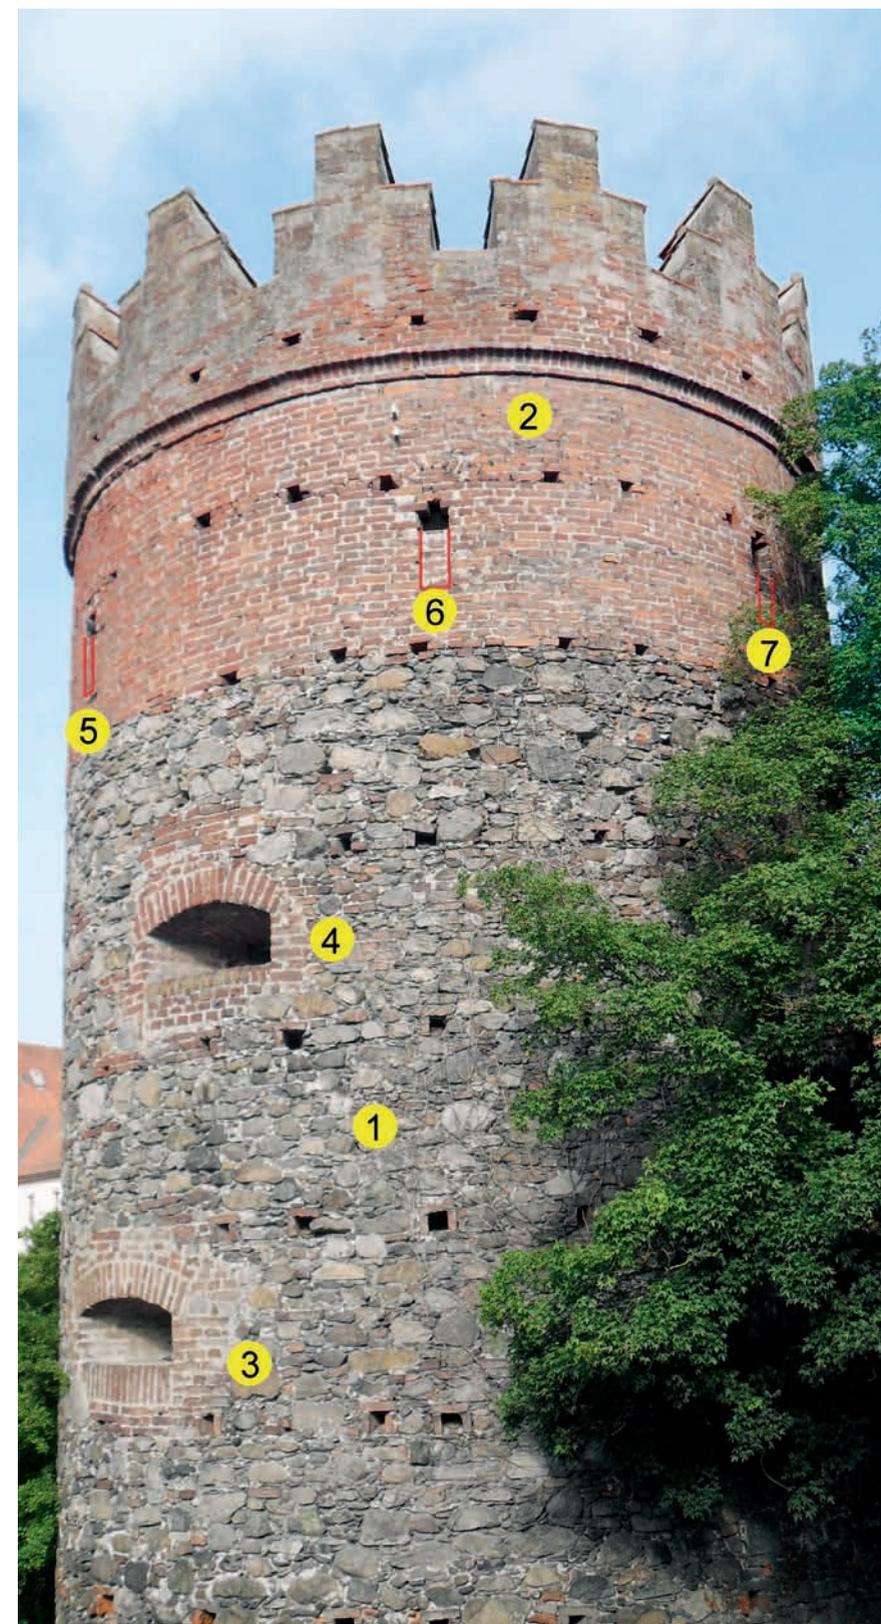
- 1 Mischmauerwerk
- 2 Backsteinmauerwerk mit Zinnenkranz
- 3, 4 Maulscharten
- 5, 6, 7 teilvermauerte Schlitzöffnungen

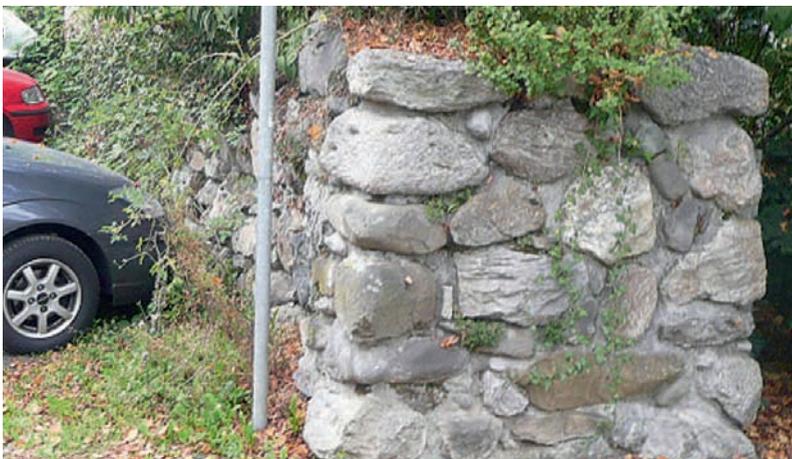
1 Mauerkopf  
Eisenbahnstraße  
vor der Sanierung

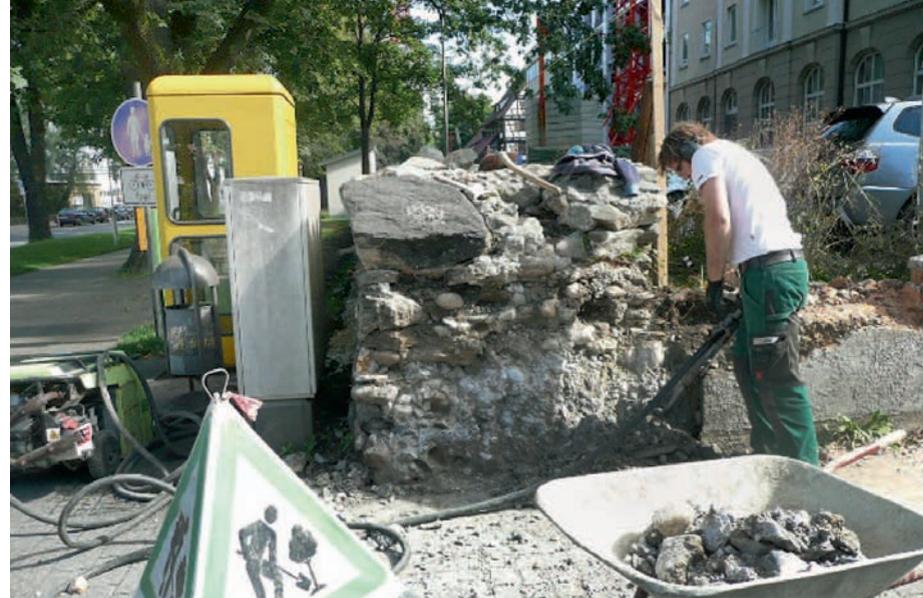
2 Entfernen der  
Betonplomben  
Eisenbahnstraße

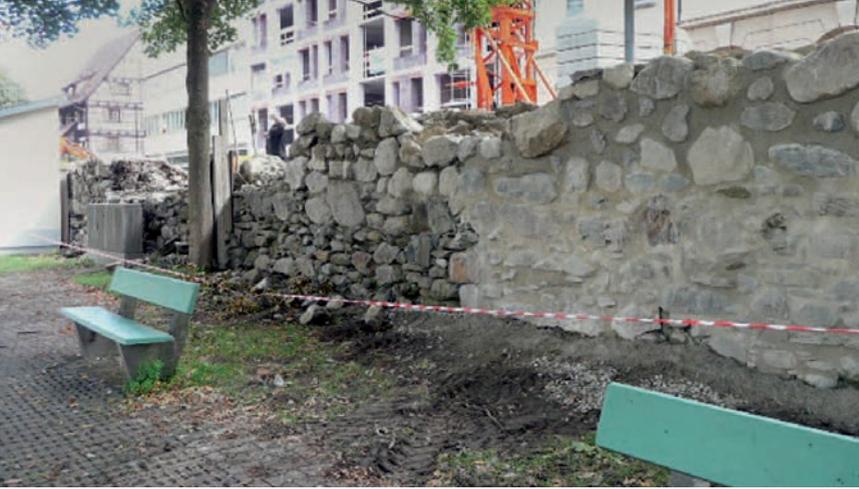
3 Sanierung  
Mauerkrone,  
Karlstraße

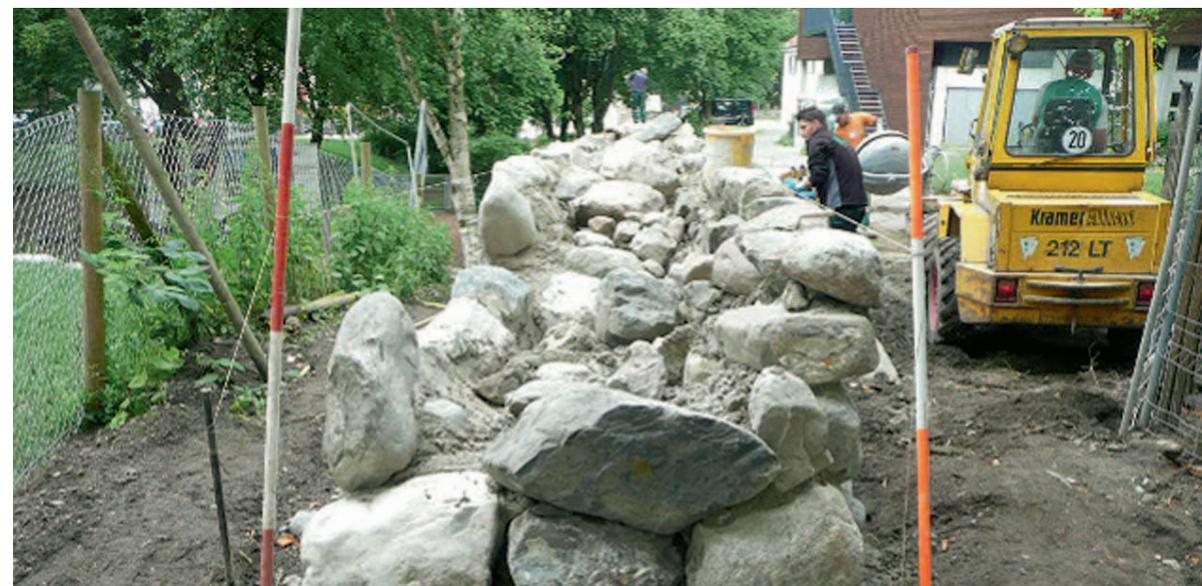
4 Rekonstruktion  
Mauerfragment  
an Montessori -  
Kindergarten  
Hirschgraben

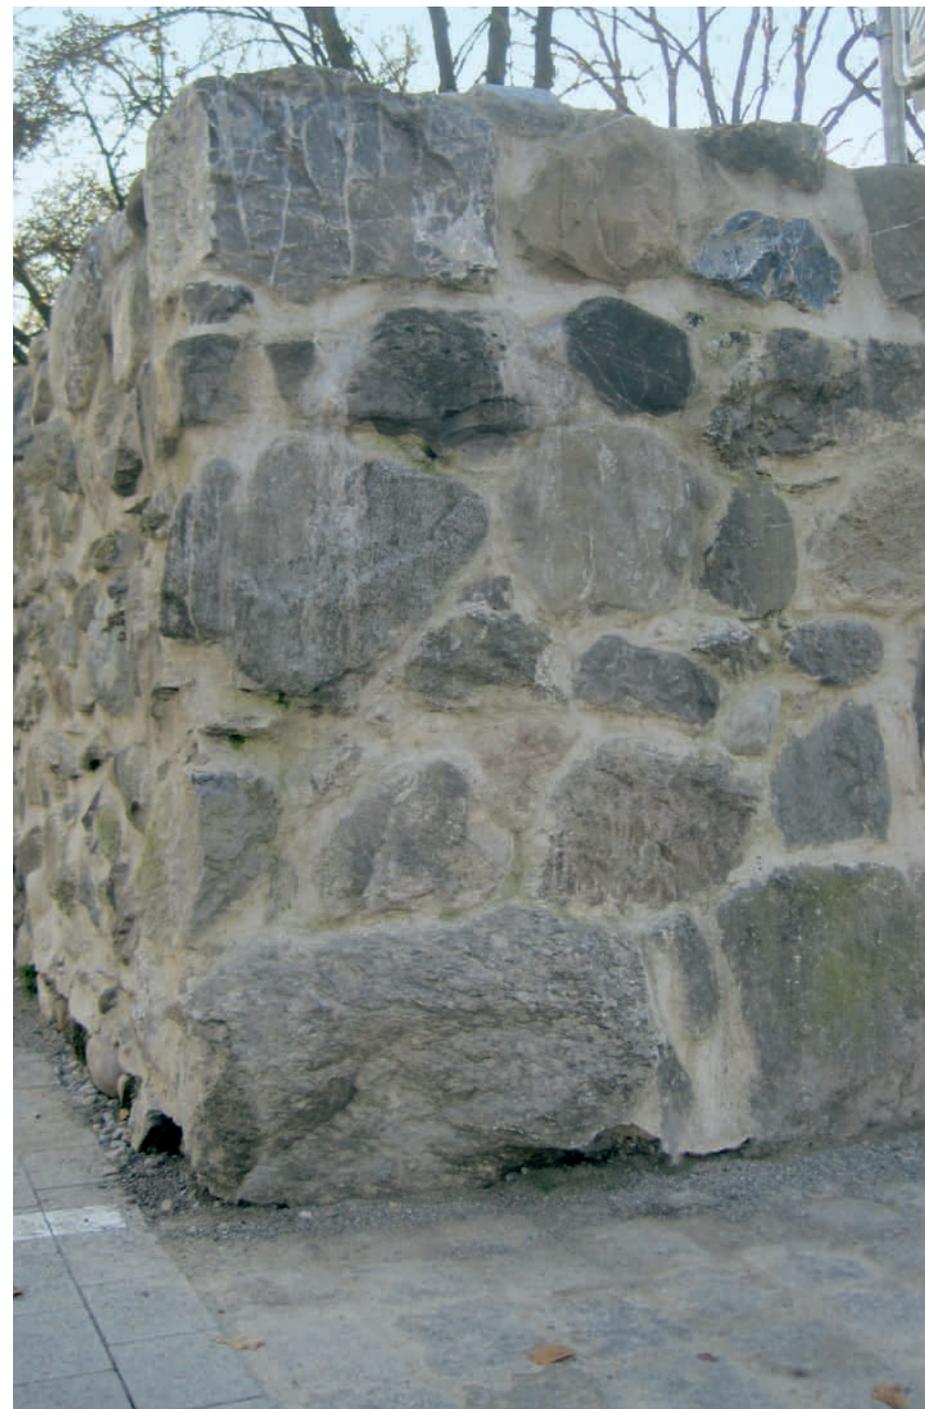
5 Saniertes Stadtmauerfragment Eisenbahnstraße

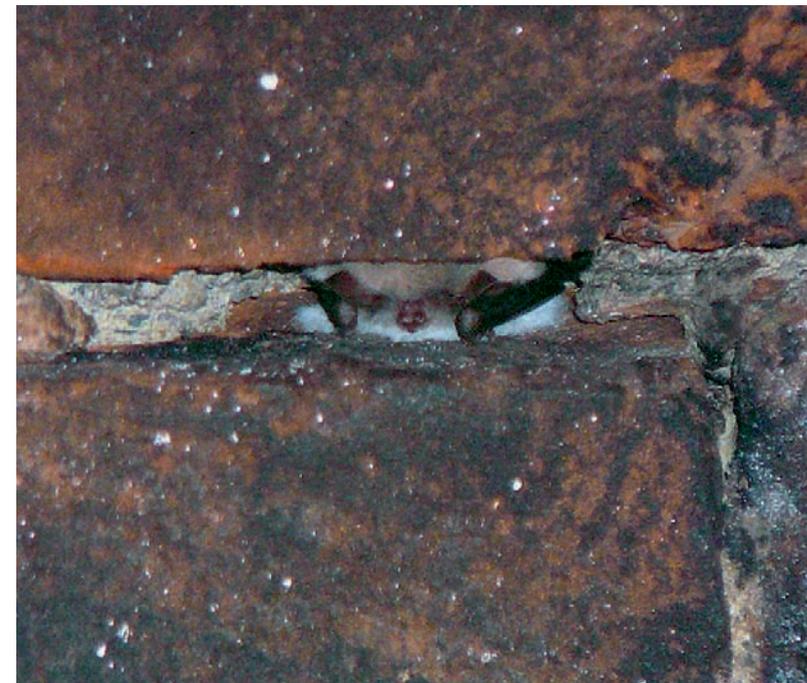
**1** Fledermausquartier in einem Mauerwerk (König)

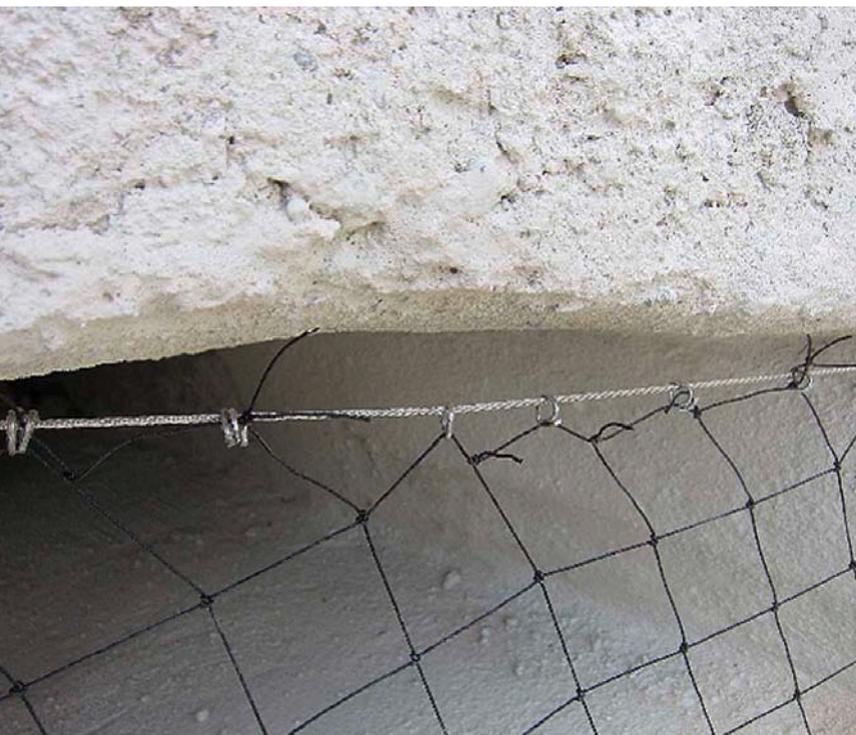
Nach Abschluss der Verputzmaßnahmen wurde der Taubenschutz an jeder Schießscharte so angebracht, dass mindestens eine Einflugsöffnung von ~5cm entsteht. **2**

2 Taubensichere und fledermausfreundliche Schießscharten (Irg)
