Hatzenturm

Daten und Fakten

Baujahr:	1258
letzte Sanierung:	nicht bekannt

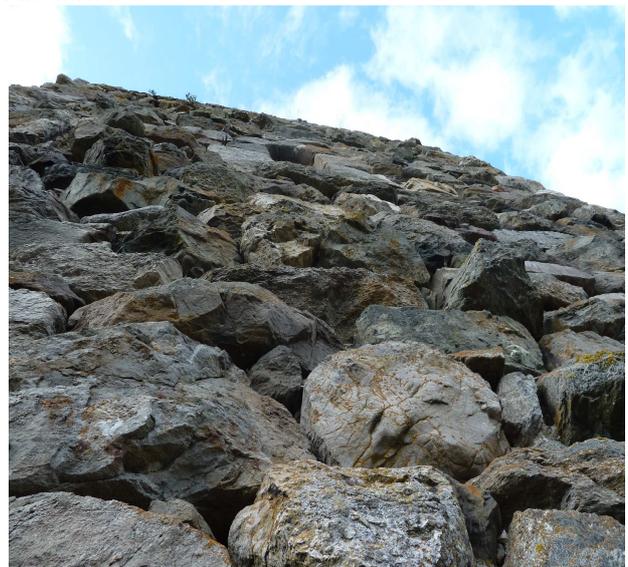
Der 18 Meter hohe Bergfried hat eine Grundfläche von 9x9 Meter und eine Mauerstärke von 2,50 Meter. Das Mauerwerk wurde aus überaus mächtigen Findlingen errichtet. Die Ecken sind besonders hervorgehoben.

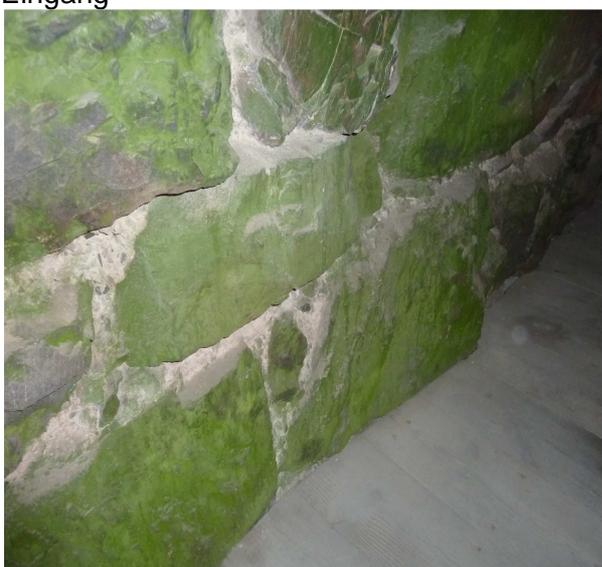
Algenbewuchs

sofort	bis 3-5 Jahre	bis 10 Jahre
		T€	T€	T€
Fassade	Bewuchs entfernen		2	
Fenster	normal Instandhaltung			
Dach	Mauerkrone Bodenbeschichtung			10 15
Treppenhaus	normal Instandhaltung			
Innen	Moos entfernen		3	
Haus-technik	normal Instandhaltung			
Summe			5	25

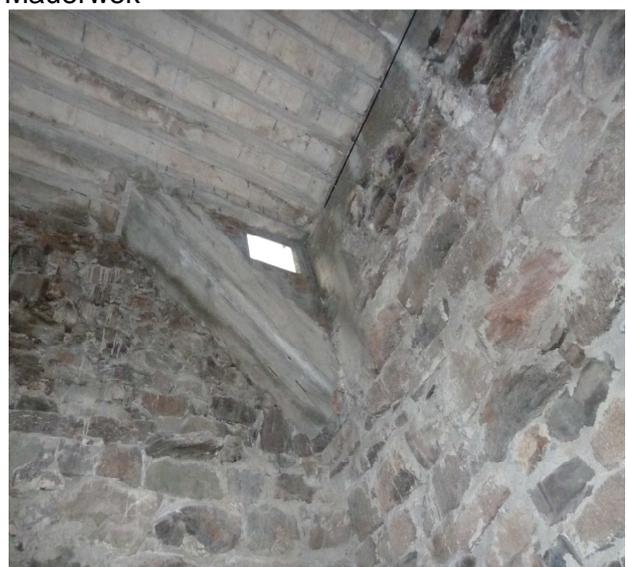
einbetonierte Decke
