Grünordnerisches Konzept "Östliche Federburgstraße - Südlicher Teil"

in der Fassung 18.05.2012

Bestandsplan zum Grünordnerischen Konzept "Östliche Federburgstraße - südlicher Teil" in Ravensburg

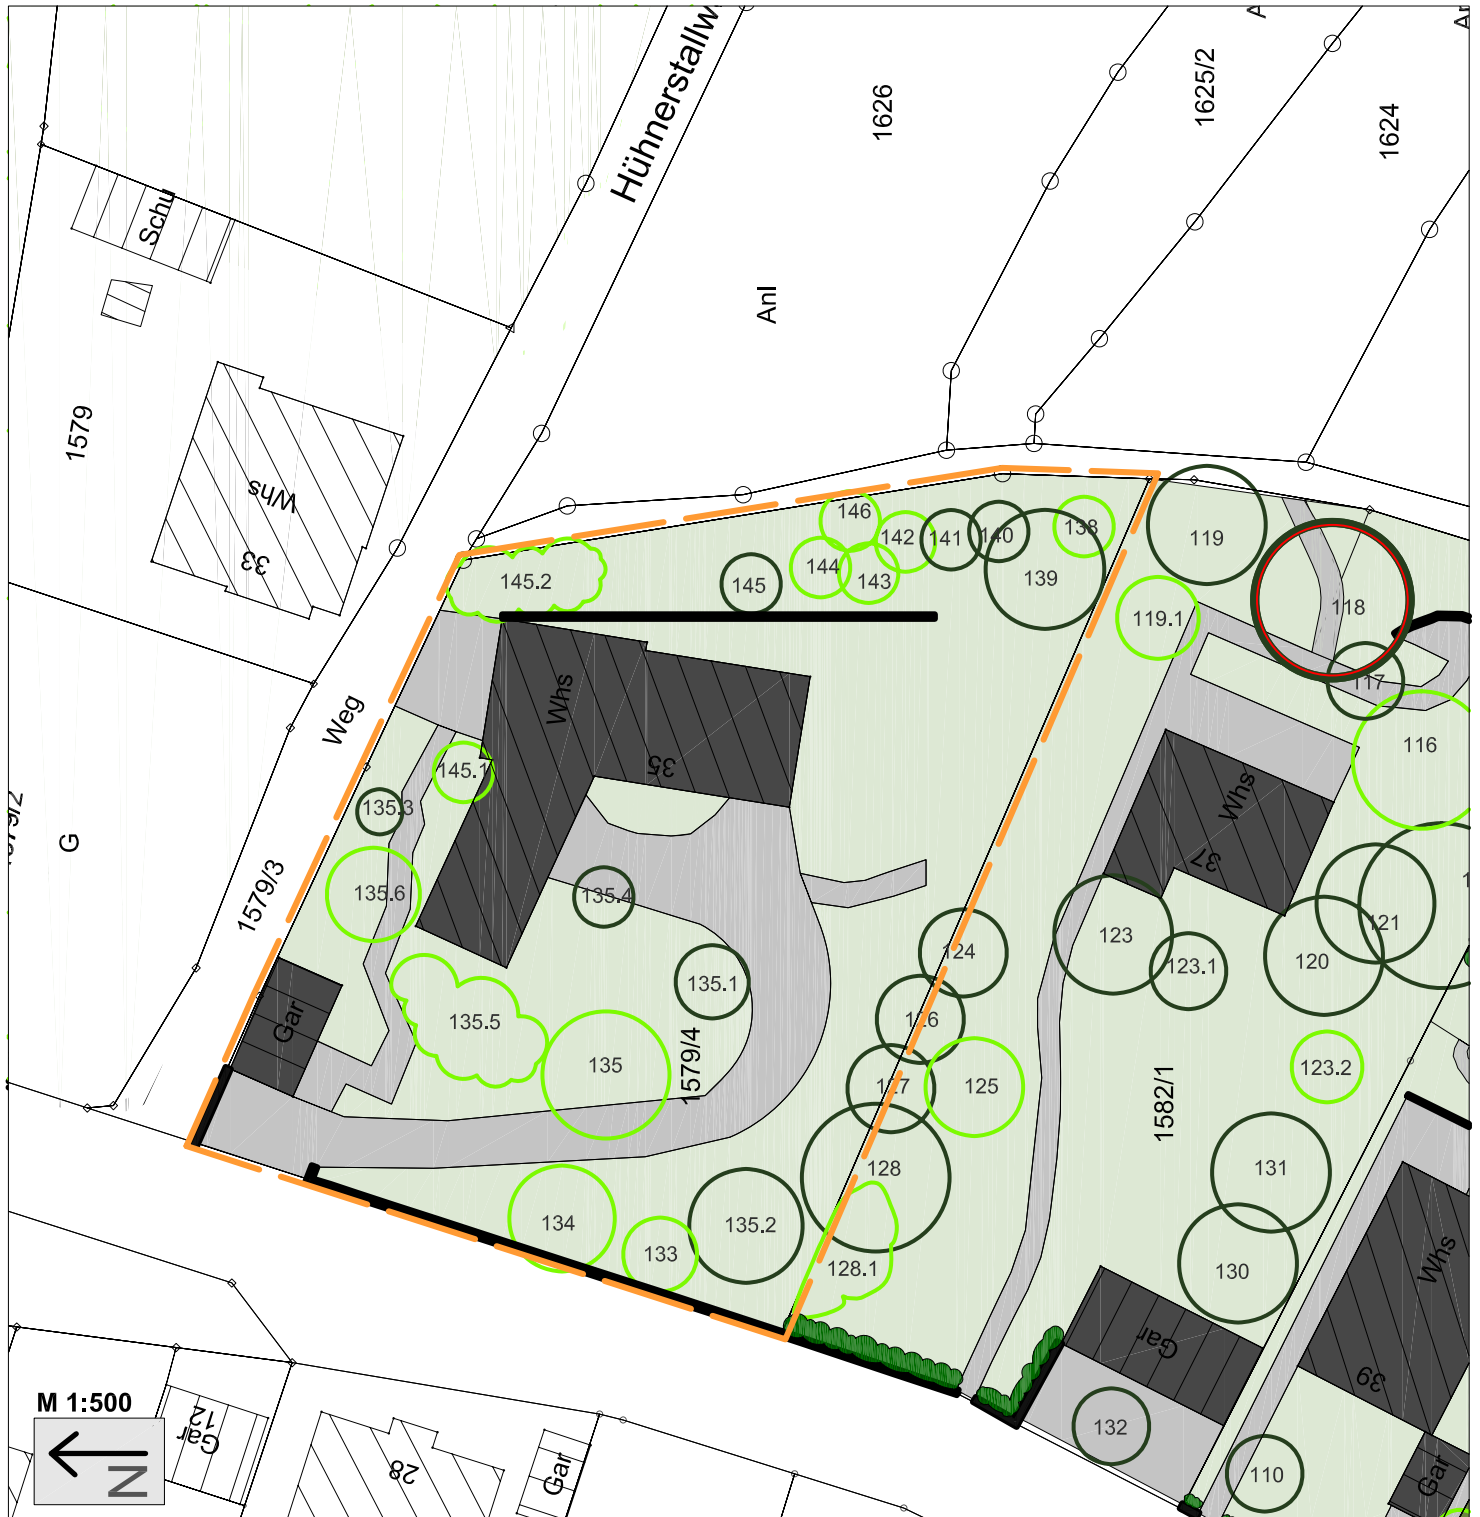
Federburgstraße Hsnr. 35

Bestandserfassung erfolgte über Luftbild und Augenscheinnahe, Zugang zum Grundstück war nicht möglich.

- wenig dominant erscheinendes Gebäude
- Grundstück zum Straßenraum durch Mauer mit aufgesetztem Zaun abgegrenzt
- typische, ausdrucksreich gestaltete Gartenanlage aus der Entstehungszeit des Gebäudes
- gesamtes Grundstück als intensiv gepflegte Gartenanlage mit mehreren mittelgroßen Laub- und Nadelbäumen, Zierbeeten und Rasen angelegt.

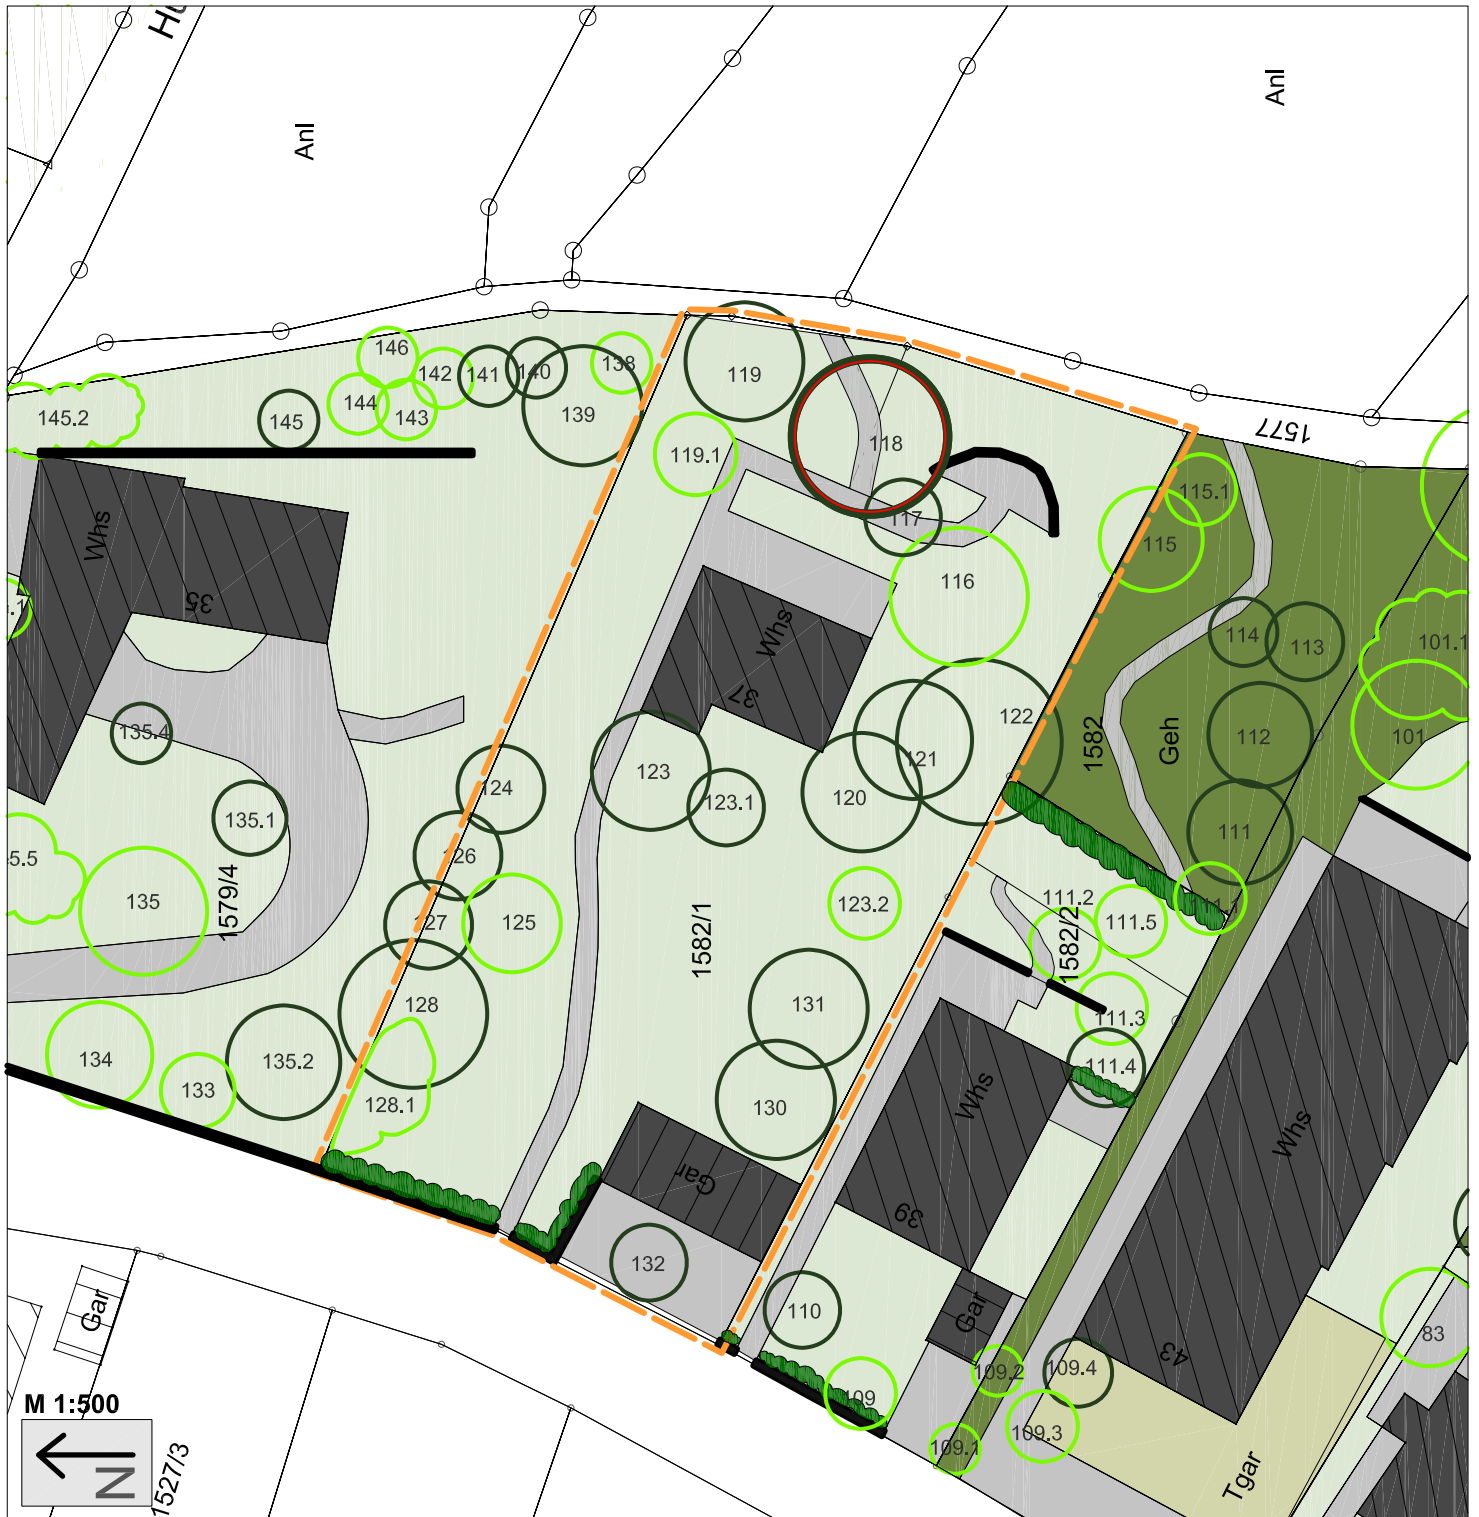
Federburgstraße Hsnr. 37

Bestandserfassung erfolgte über Luftbild und Begehung des Grundstückes

- Einfamilienhaus welches von der Federburgstraße deutlich nach hinten versetzt ist, Garage mit Zufahrt nahe der Verkehrsflächen
- Einfriedung zur Federburgstraße als geschnittene Hecke auf niedriger Sockelmauer
- Zierrasenfläche mit mehreren prägenden Fichten
- einzelne Großbäume mit Rasen und Bodendeckern
- Terrasse und Freisitz mit Zuwegen im oberen Hangbereich
- keine aufkommenden Junggehölze

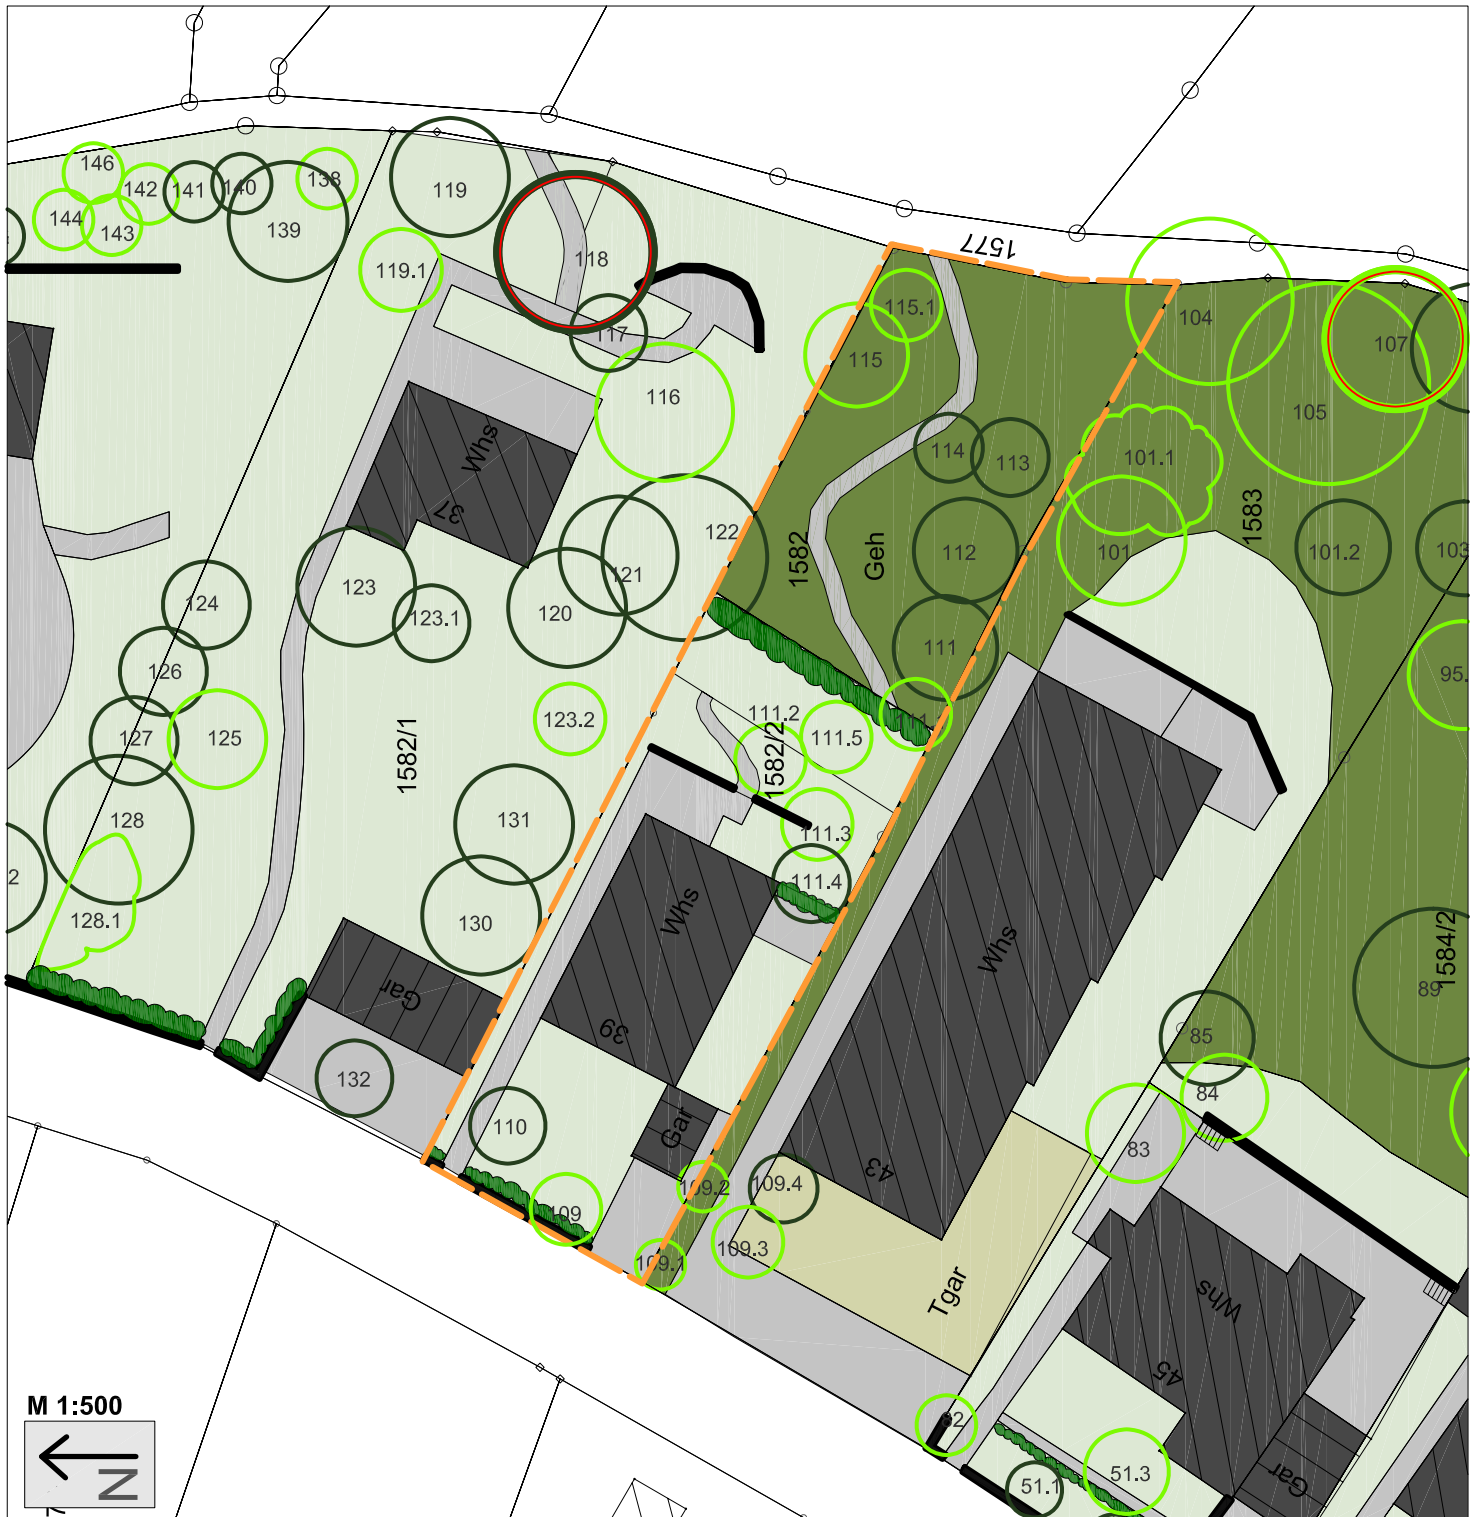
Federburgstraße Hsnr. 39

Bestandserfassung erfolgte über Luftbild und Begehung des Grundstückes

- Garage mit Zufahrt nahe der Verkehrsfläche
- Einfriedung zur Federburgstraße als geschnittene Hecke auf niedriger Sockelmauer
- Vorgarten und gebäudenaher Bereiche als intensiv gepflegter Ziergarten
- waldartiger Gehölzbestand durch Hangabstützung teils mit Hecke abgegrenzt
- Gartenweg im oberen Hangbereich

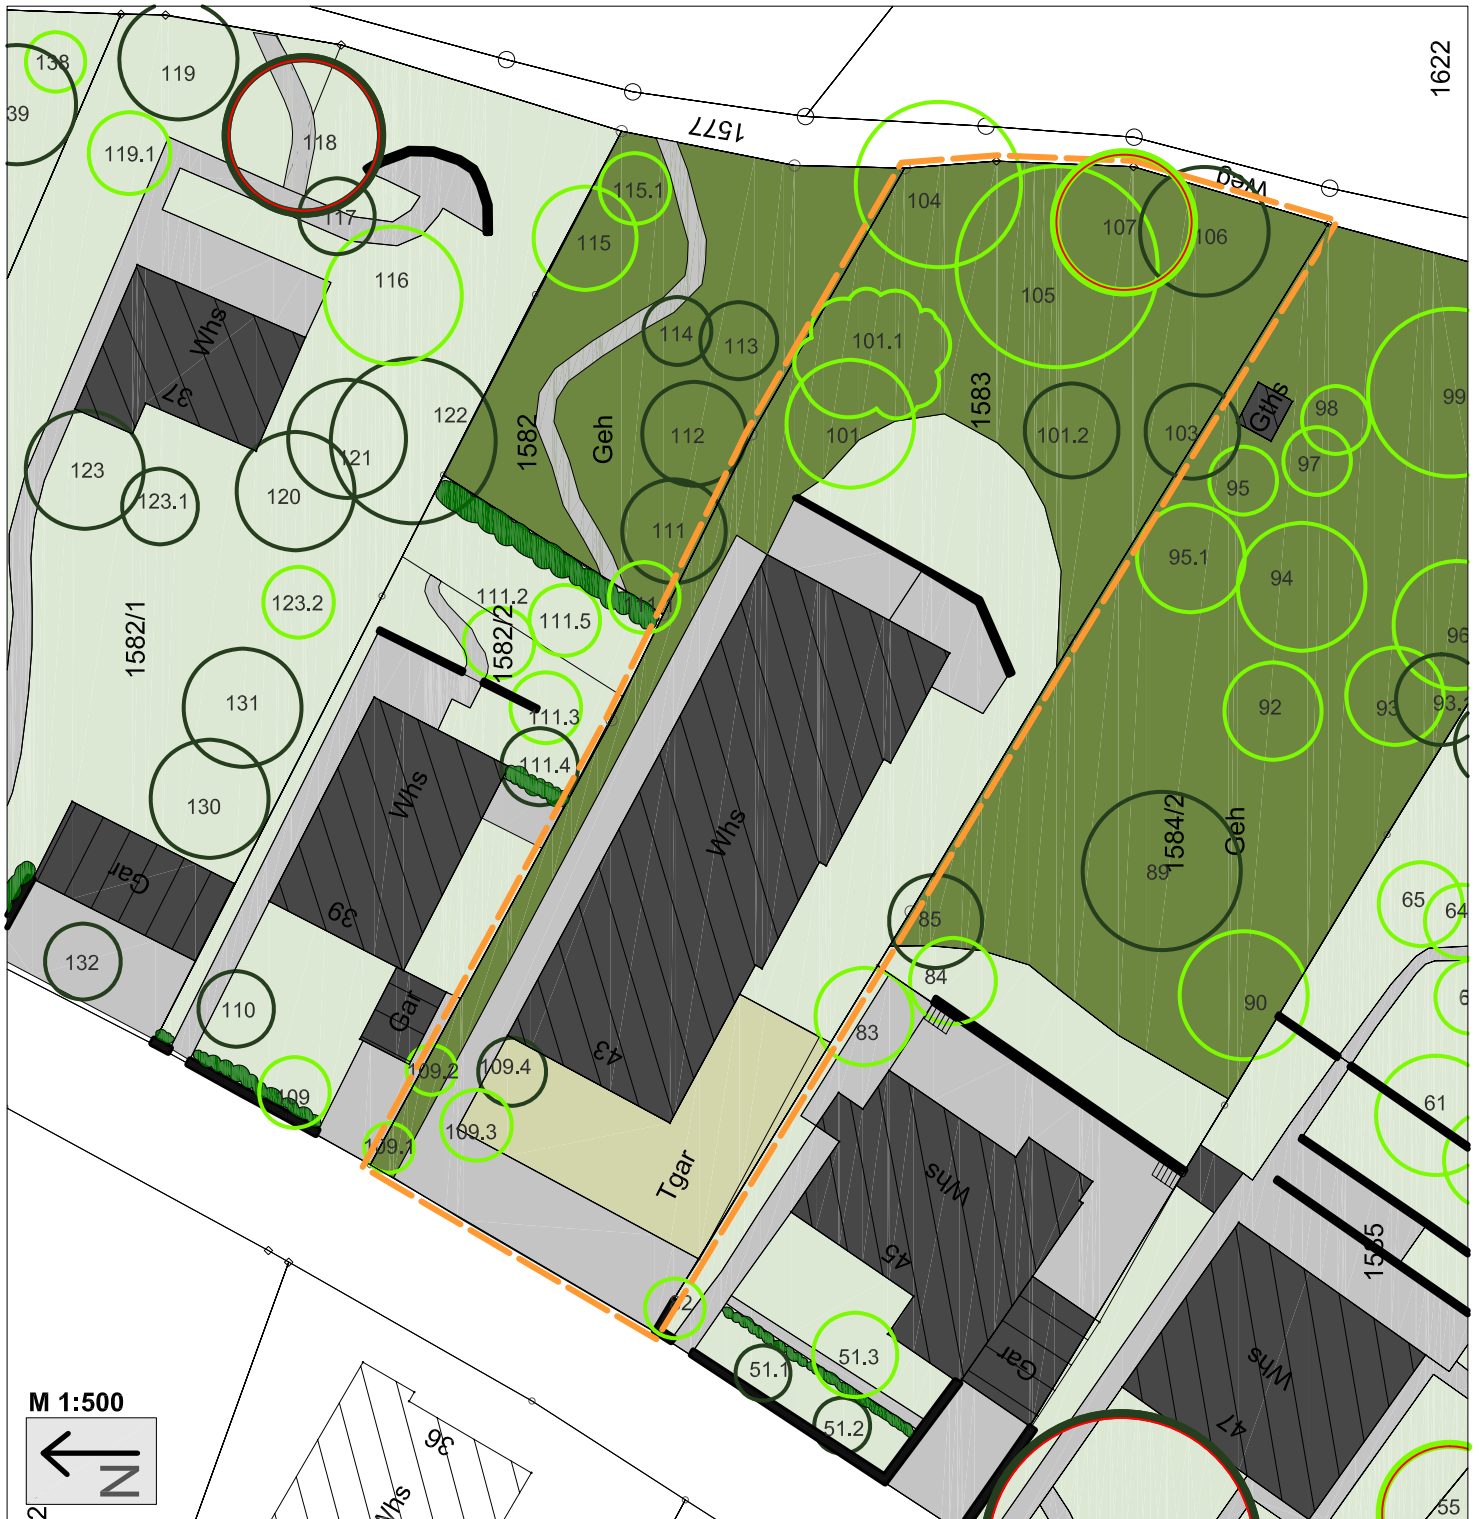
Federburgstraße Hsnr. 43

Bestandserfassung erfolgte über Luftbild und Augenscheinnahme, Zugang zum Grundstück war nicht möglich.

- terrassenartig sich in den Hangbereich entwickelndes Mehrfamilienhaus mit Tiefgarage nahe der Verkehrsflächen
- langgezogene Treppenanlage als Hauszugang
- Terrasse mit Hangabstützung und gelichtetem Baumbestand ohne Gehölzaufwuchs

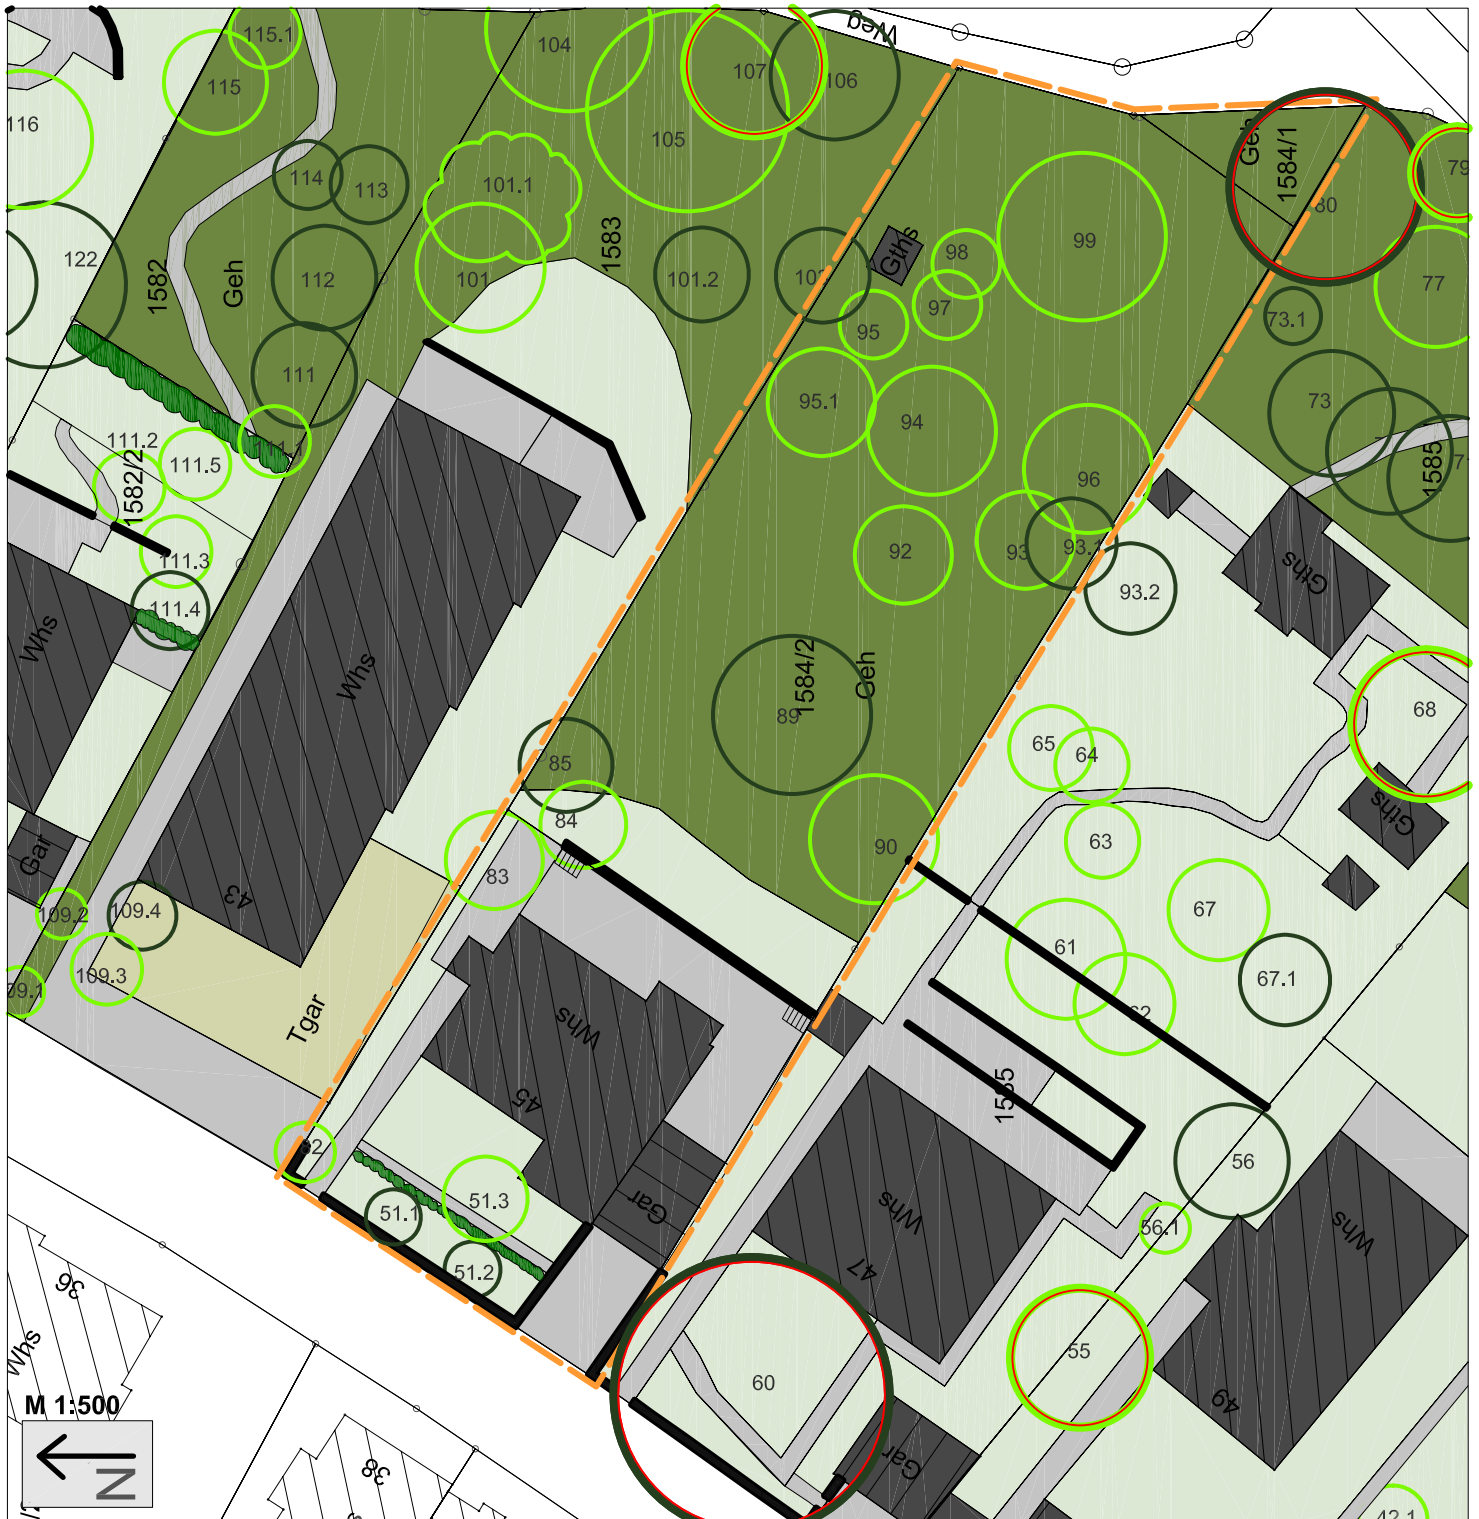
Federburgstraße Hsnr. 45

Bestandserfassung erfolgte über Luftbild und Augenscheinnahe, Zugang zum Grundstück war nicht möglich.

- städtische Villa mit klassischer Vorgartenzone aus der Entstehungszeit mit zwei großen Formgehölzen (Eiben)
- Garage mit Zufahrt und hoher Vorgartenmauer nahe der Verkehrsflächen
- Terrasse mit langgezogener Hangabstützung und schmalen, gelichteten Baumbestand
- kleines Gartenhaus zwischen dichtwachsenden großen Bäumen mit naturbelassenem flächigem Unterbewuchs aus mehrjährigem Gehölzaufwuchs aus Buchen, Hasel mit Efeu und Brombeere

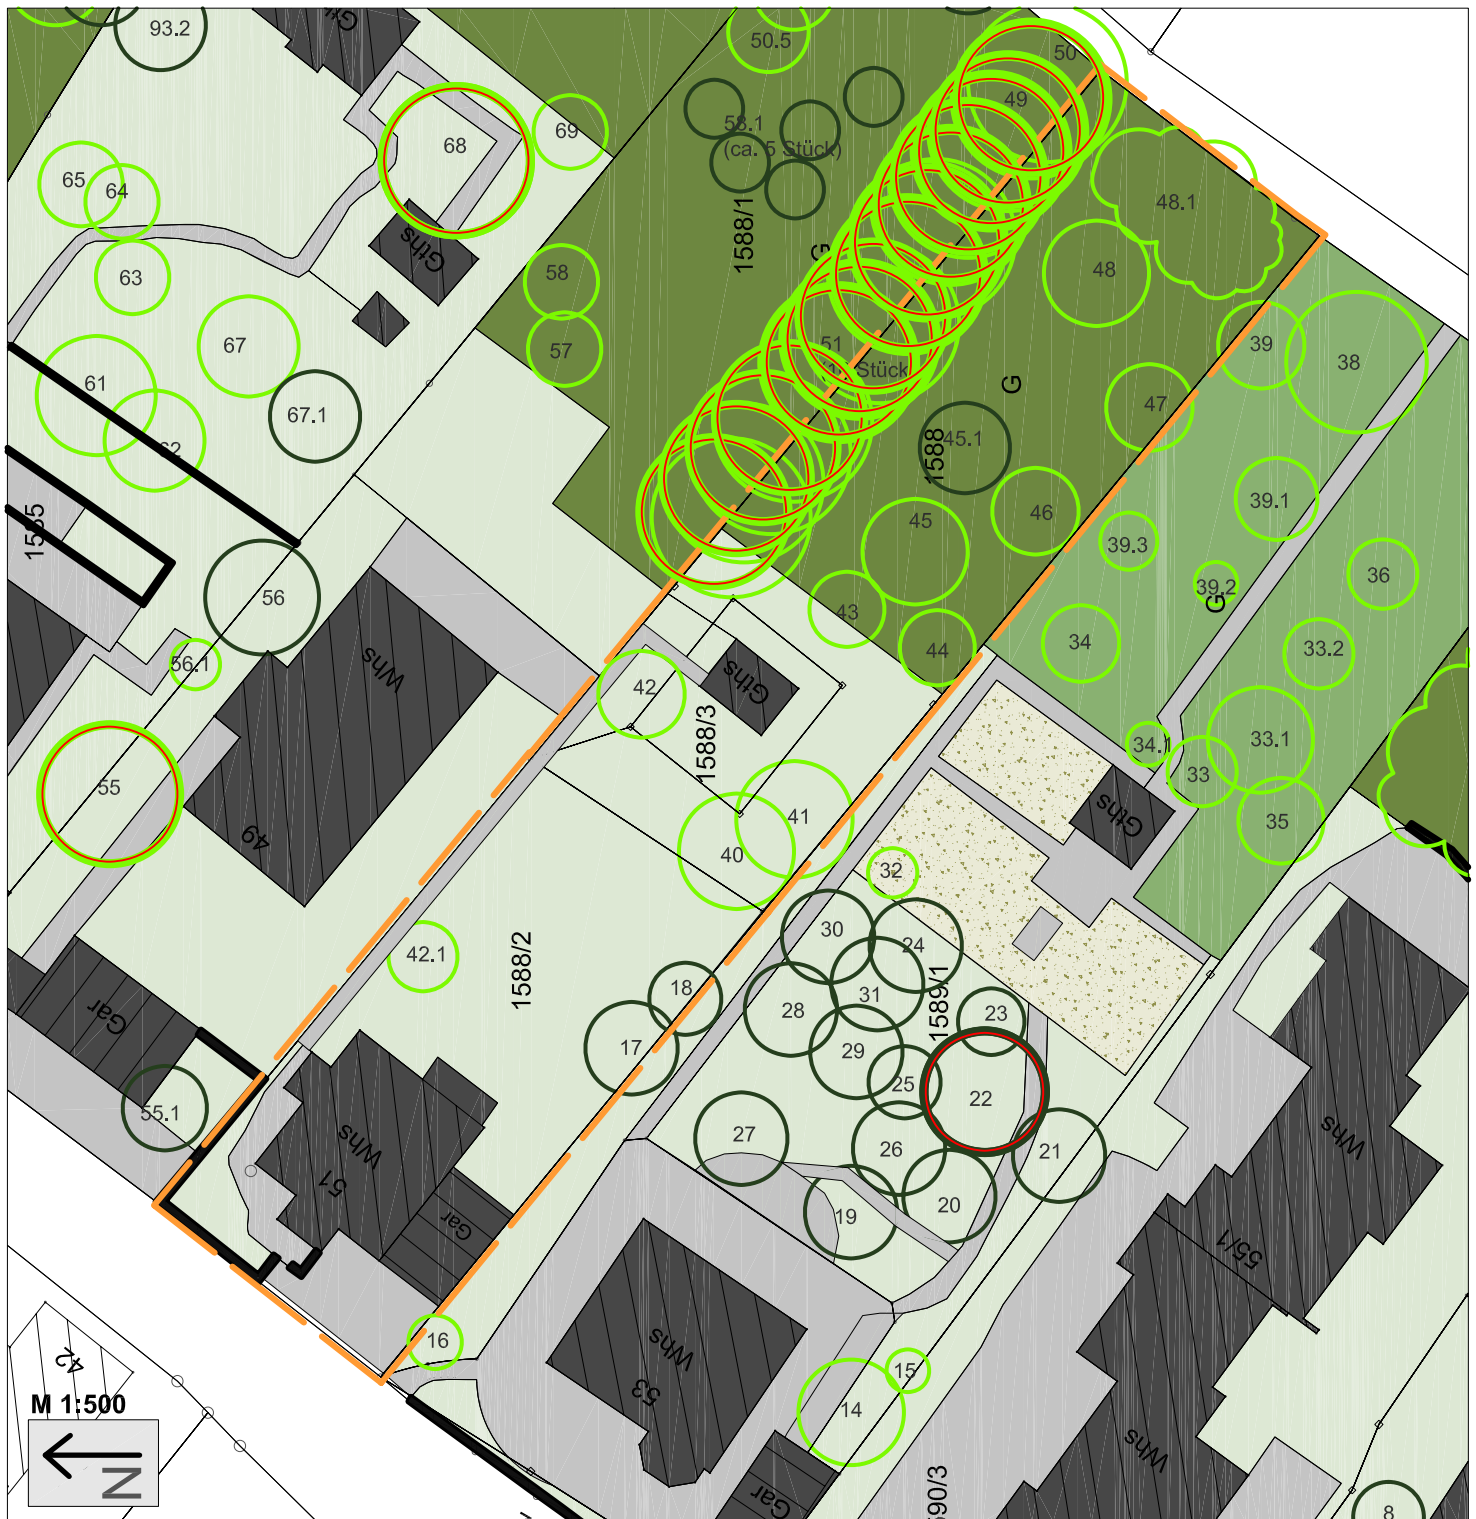
Federburgstraße Hsnr. 51

Bestandserfassung erfolgte über Luftbild und Begehung des Grundstückes

- dreigeschossiges Wohnhaus mit angebauter Garage nahe der Verkehrsflächen
- niedrige, untypische Mauer mit geböschten Zierbeeten
- langgezogener Zuweg zu einem mittelgroßem Gartenhaus
- einfach gestaltete Rasen- und Wiesenflächen mit einzelnen Bäumen
- dichtbewachsener Baumbestand mit Efeuunterbewuchs und Totholz, der von angrenzender Buchenreihe geprägt wird

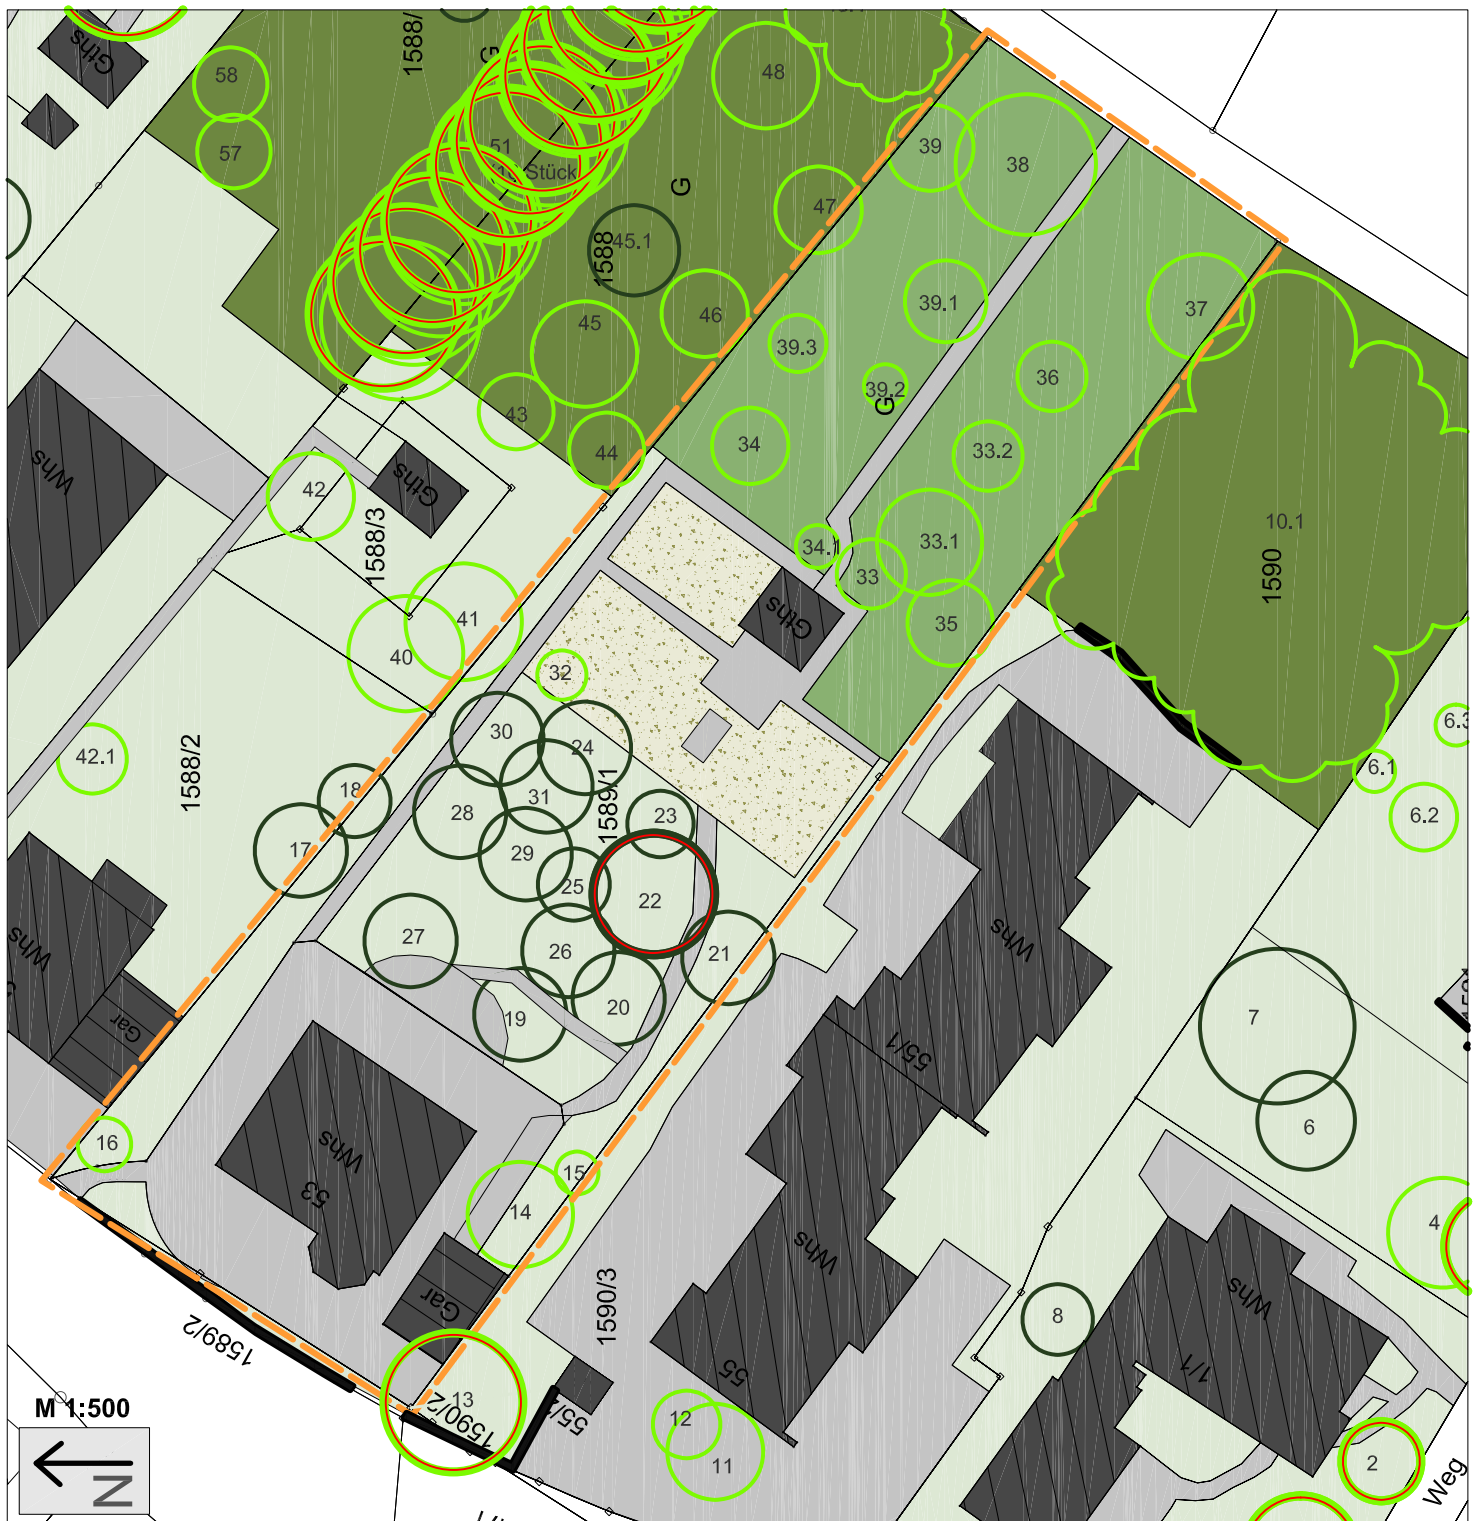
Federburgstraße Hsnr. 53

Bestandserfassung erfolgte über Luftbild und Begehung des Grundstückes

- städtische Villa mit überwiegend befestigter Vorgartenzone und halbhoher Gartenmauer mit aufgesetztem Lattenzaun
- wertvolle, historische Gartenanlage mit Wegen, Treppen, Hangabstützungen und schützenswerte Nadelbäume sowie über 100-jährige Thuja
- hangaufwärts liegender Nutzgarten mit mittelgroßem Gartenhaus
- extensive, für das Wohnumfeld untypische Streuobstwiese mit alten, zum Teil nicht vitalen, kleinwüchsigen Streuobstbäumen

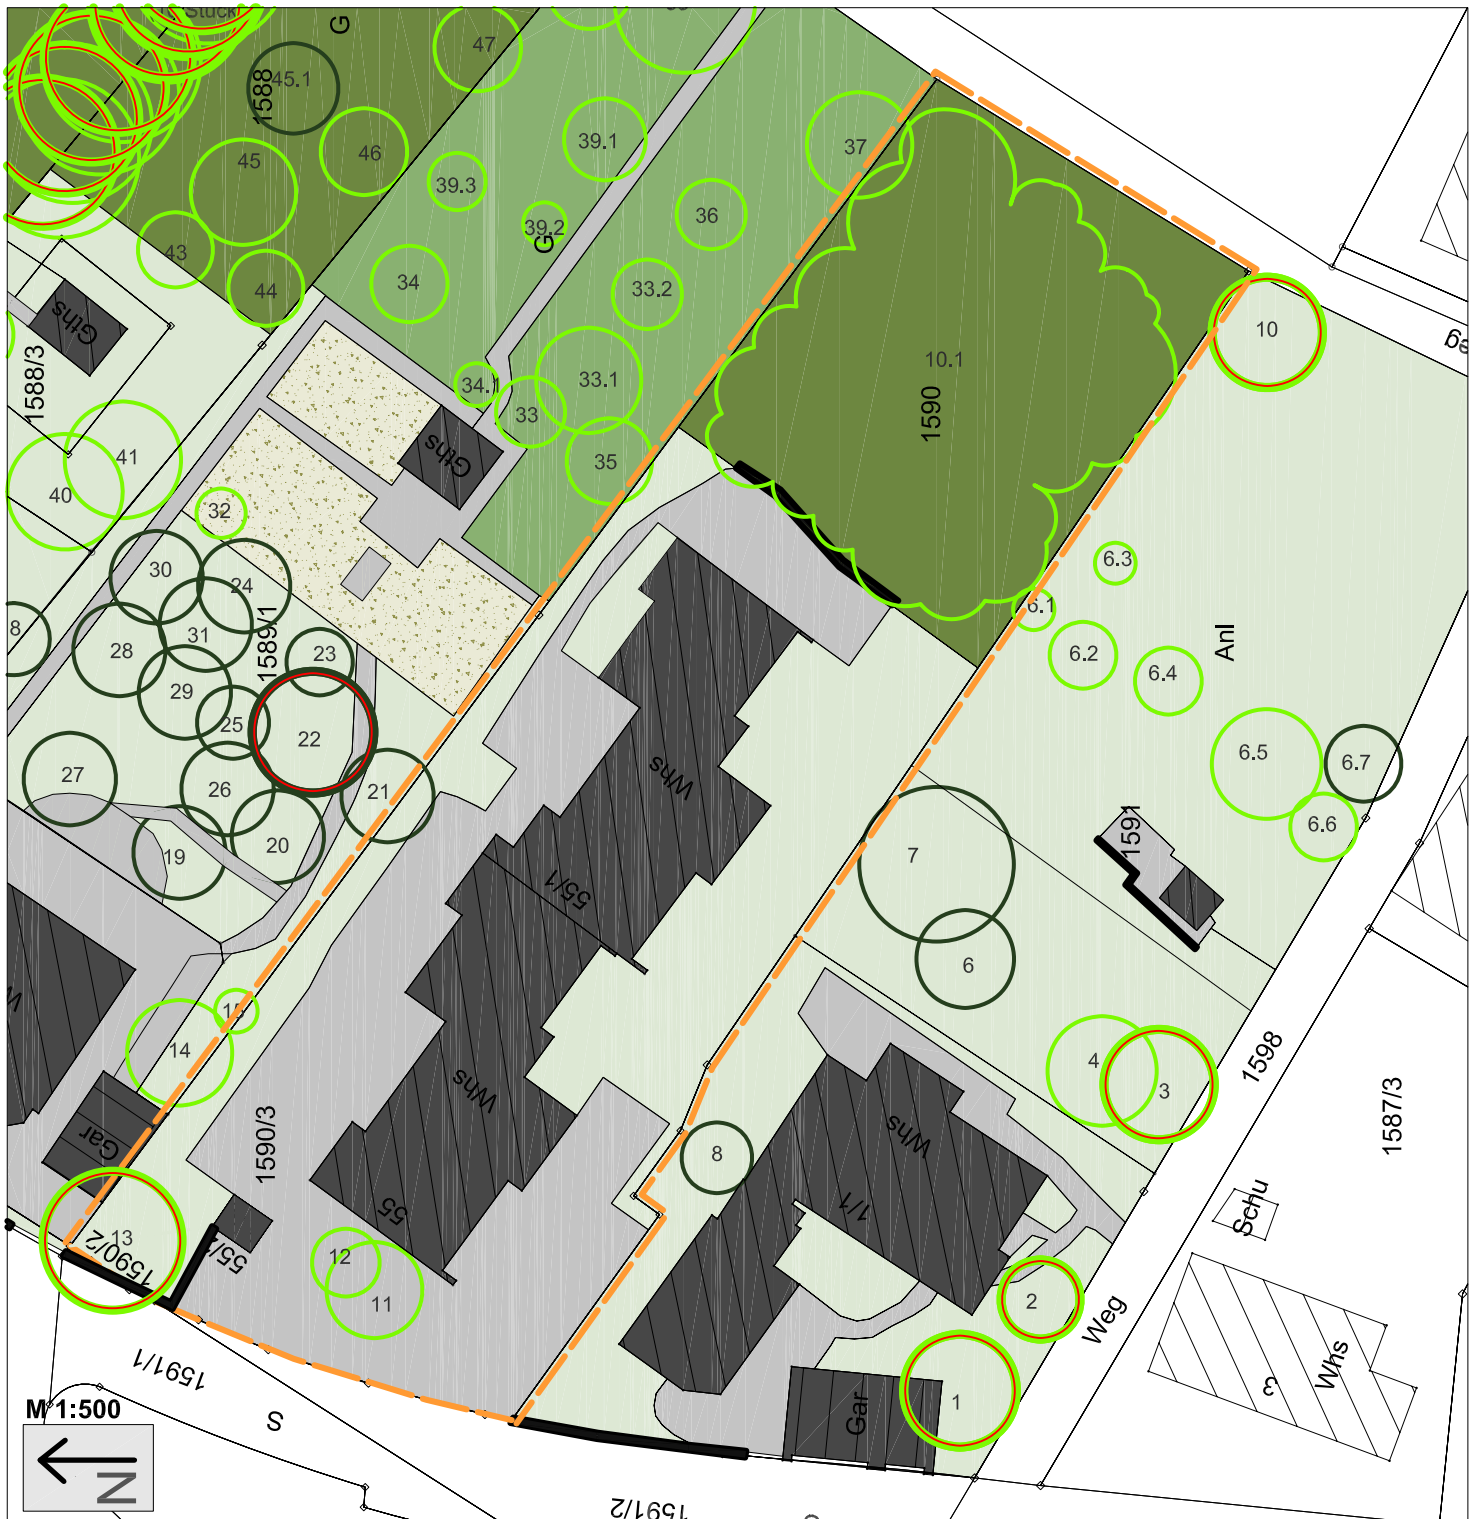
Federburgstraße HsNr. 55, 55/1

Bestandserfassung erfolgte über Luftbild und Augenscheinnahe, Zugang zum Grundstück war nicht möglich.

- terrassenartig sich in den Hangbereich entwickelndes Mehrfamilienhaus
- langgezogene, raumpprägende Treppenanlage als Hauszugang
- sich nahezu über die gesamte straßenfrontlänge erstreckende Zufahrt mit (Tief-) Garagen und versiegelten Stellplätzen
- einfach gestaltete Rasen- und Wiesenflächen
- Terrasse mit langgezogener Hangabstützung
- hangaufwärts dicht bewachsener Gehölzbestand mit Hasel-, Eschen- und Efeu sowie Totholz

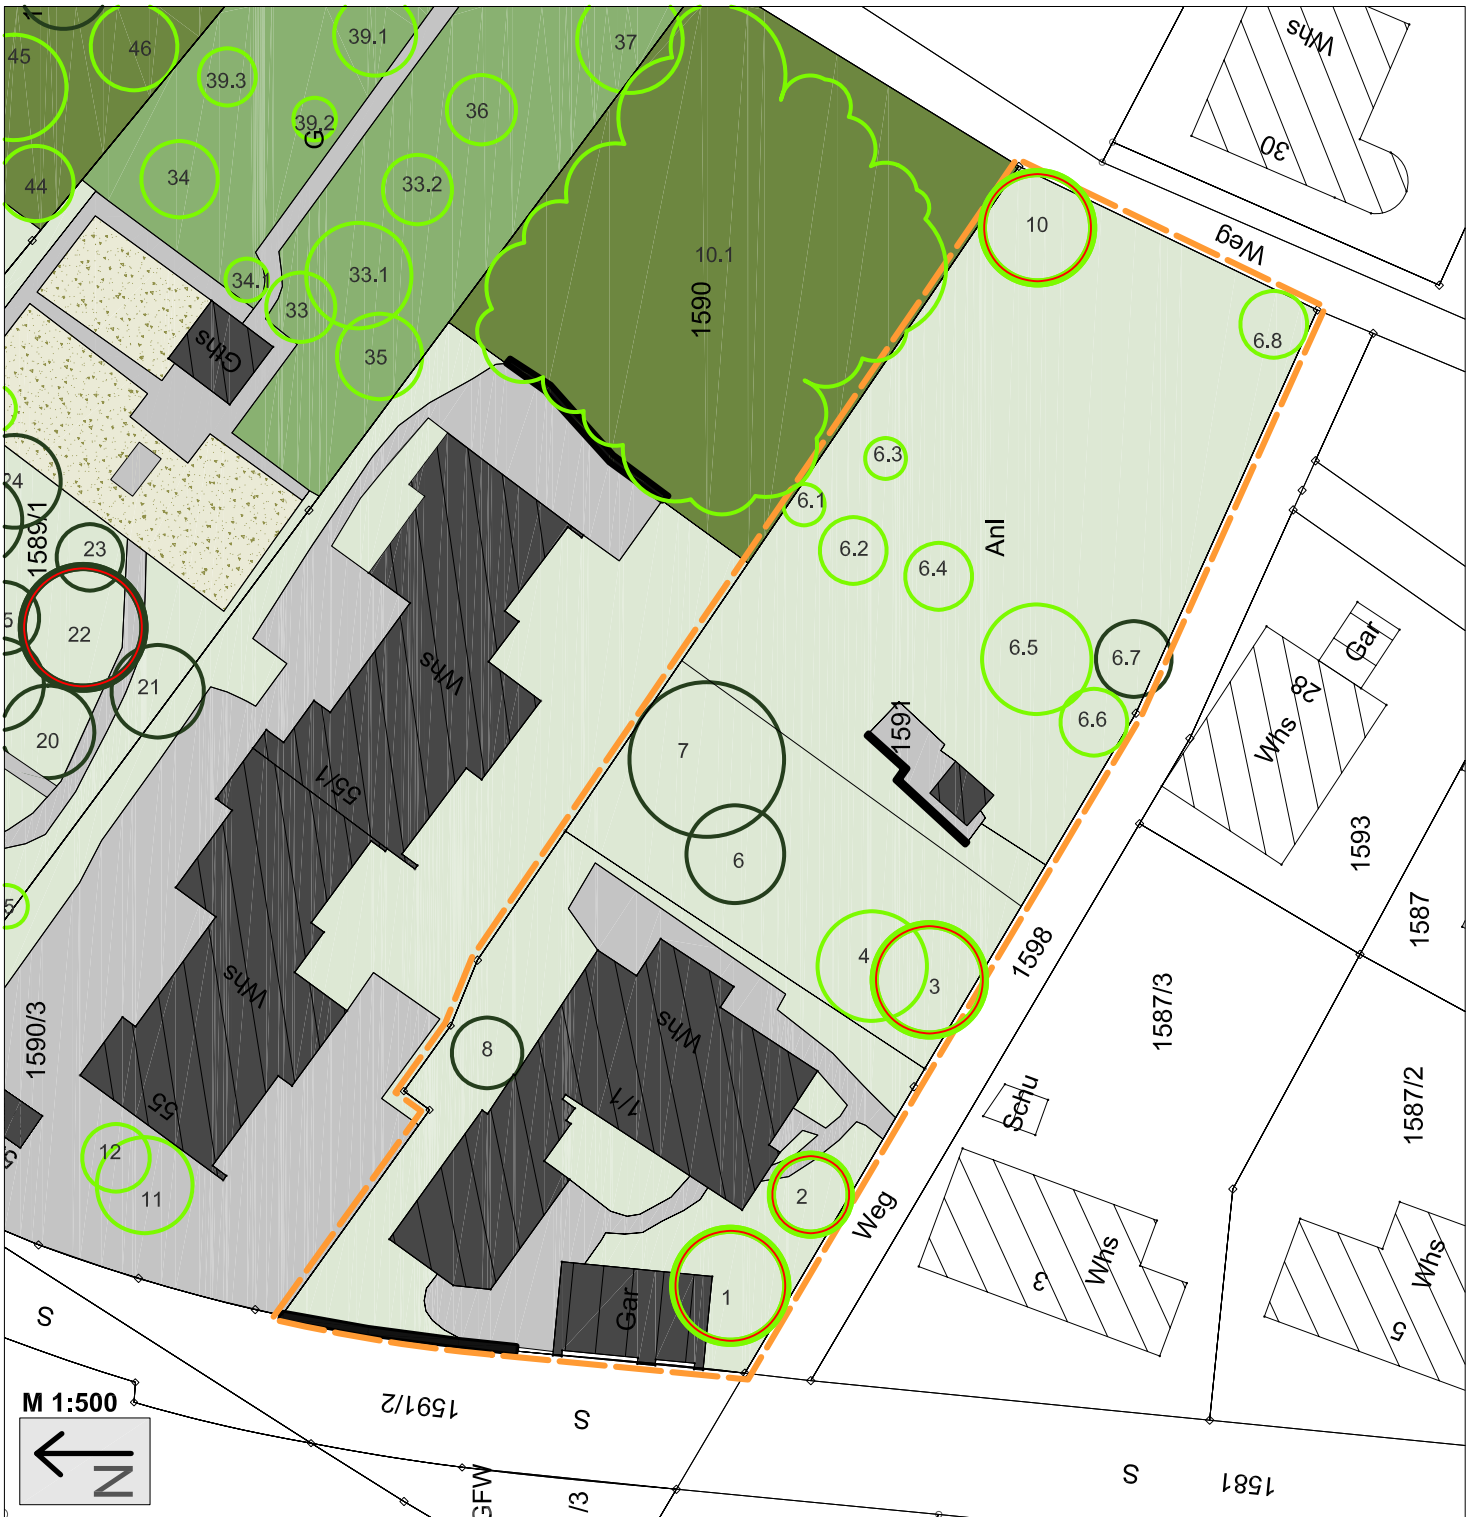
Urbanstraße Hsnr. 1/1

Bestandserfassung erfolgte über Luftbild und Augenscheinnahe, Zugang zum Grundstück war nicht möglich.

- deutlich über dem Straßenniveau liegendes Einfamilienhaus mit großzügigem Anbau
- sehr hohe, dominante Garage und Gartenmauern
- prägende Einzelbäume entlang der südlichen Grundstücksgrenze
- für das Wohnumfeld untypische extensive Streuobstwiese
- kleine Gartenhütte mit umgebender Terrasse und Hangabstützungen am Rande der Streuobstwiese
