Grünordnerisches Konzept "Östliche Federburgstraße - Südlicher Teil"

in der Fassung 18.05.2012

Bestandsplan zum Grünordnerischen Konzept "Östliche Federburgstraße - südlicher Teil" in Ravensburg

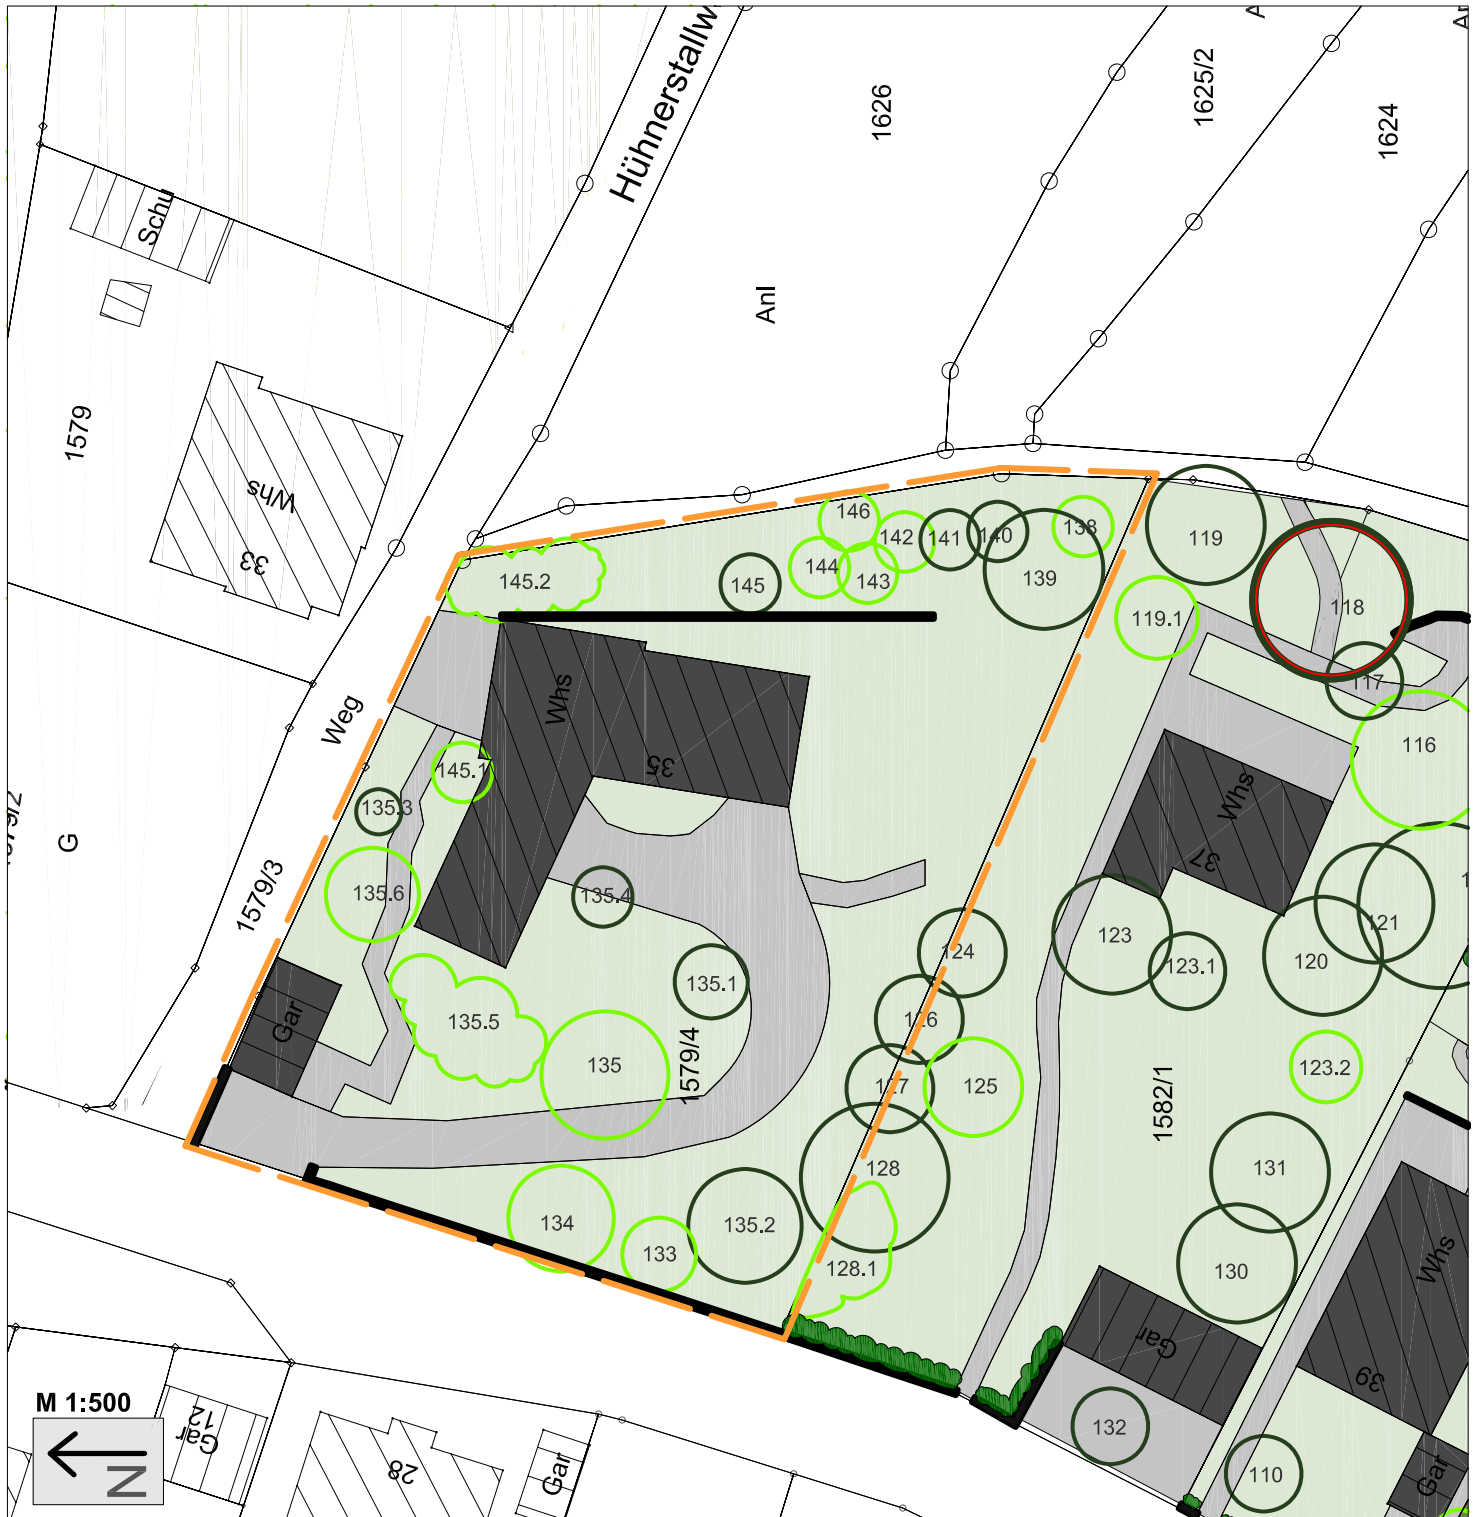
Federburgstraße Hsnr. 35

Bestandserfassung erfolgte über Luftbild und Augenscheinnahme, Zugang zum Grundstück war nicht möglich.

- wenig dominant erscheinendes Gebäude
- Grundstück zum Straßenraum durch Mauer mit aufgesetztem Zaun abgegrenzt
- typische, ausdrucksreich gestaltete Gartenanlage aus der Entstehungszeit des Gebäudes
- gesamtes Grundstück als intensiv gepflegte Gartenanlage mit mehreren mittelgroßen Laub- und Nadelbäumen, Zierbeeten und Rasen angelegt.

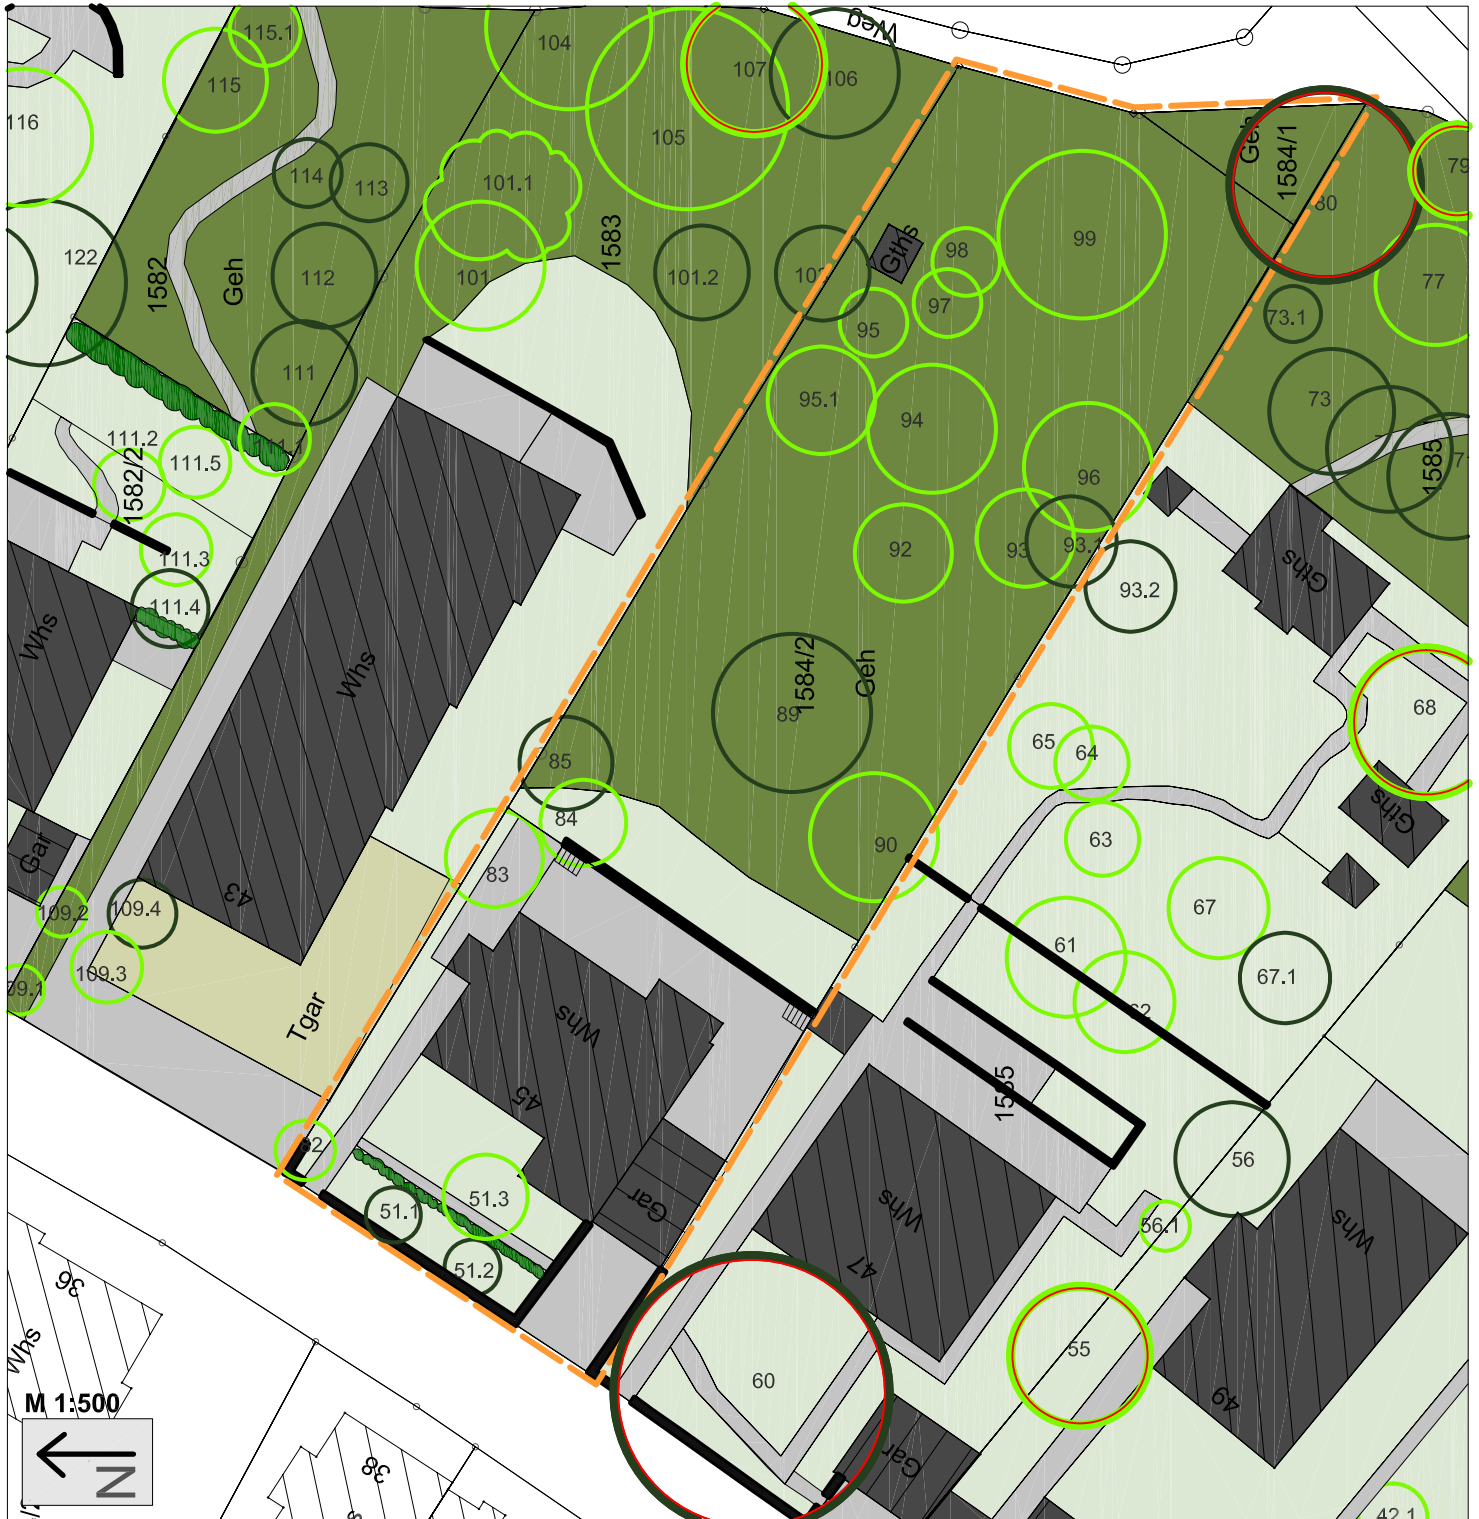
Federburgstraße Hsnr. 45

Bestandserfassung erfolgte über Luftbild und Augenscheinnahme, Zugang zum Grundstück war nicht möglich.

- städtische Villa mit klassischer Vorgartenzone aus der Entstehungszeit mit zwei großen Formgehölzen (Eiben)
- Garage mit Zufahrt und hoher Vorgartenmauer nahe der Verkehrsflächen
- Terrasse mit langgezogener Hangabstützung und schmalen, gelichteten Baumbestand
- kleines Gartenhaus zwischen dichtwachsenden großen Bäumen mit naturbelassenem flächigem Unterbewuchs aus mehrjährigem Gehölzaufwuchs aus Buchen, Hasel mit Efeu und Brombeere
