Außenspielbereich

# Kindergarten BZ St. Konrad

Eine Bestandsaufnahme

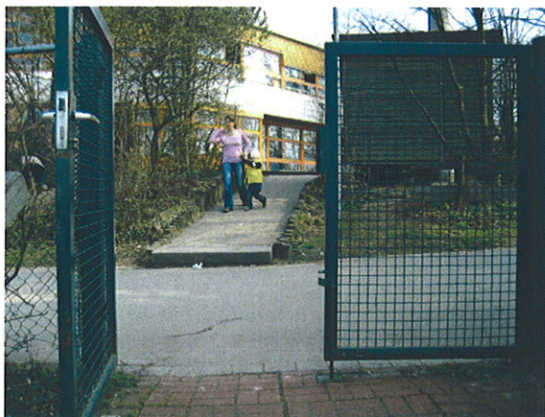
Abb. 3: Verbindung Kindergarten Spielbereich

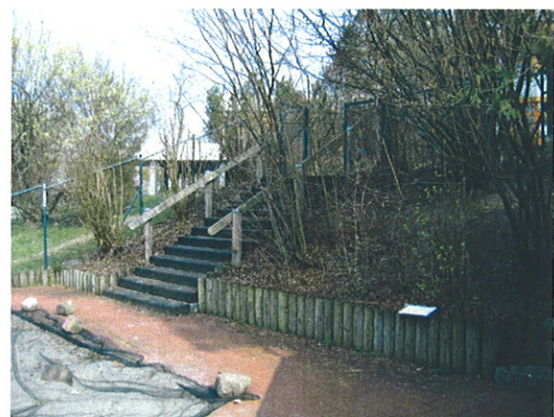
Abb. 4: Zugangstreppe in Außenspielbereich

Eine nach unten führende Treppe mit 13 Stufen aus Recycling-Kautschuk/Gummi-material führt dann direkt in den Sandspielbereich des Spielplatzes. Auffallend ist die relativ große befestigte Fläche im zentralen Bereich der Spielfläche rund um den

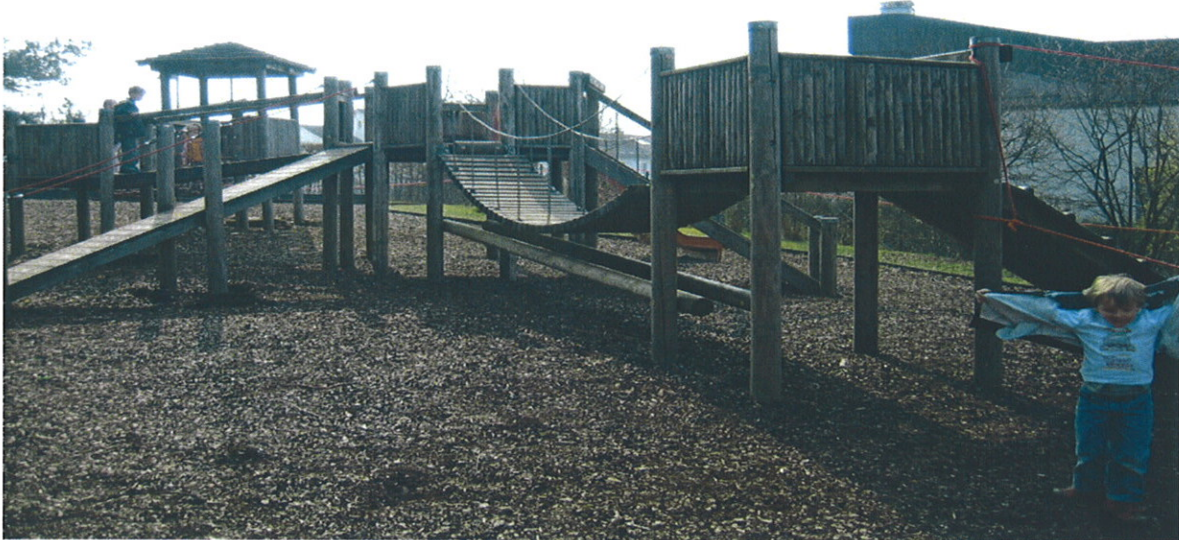
Abb. 8: Blick vom Sandspielbereich auf Ritterburg – Brücken und Plattformen dominieren

Die Kletteranlage aus Holz mit dem dazugehörigen Fallschutzbereich aus Rindenschrot stellt den größten Einzelspielbereich der gesamten Außenspielfläche dar. Sie besteht aus insgesamt drei Plattformen bzw. Türmen (1x mit Dach) mit verschiedenen Anbaugeräten wie Netzbrücke, Wackelbrücke, Anbaurutschbahn, schräge Rampe, Treppe, Stegaufstieg und einer Rutschstange. Auffallend ist dabei die relativ große Dimensionierung der einzelnen Elemente, was schließlich zu dieser Ausdehnung und dem dominierenden Charakter der Anlage führt.

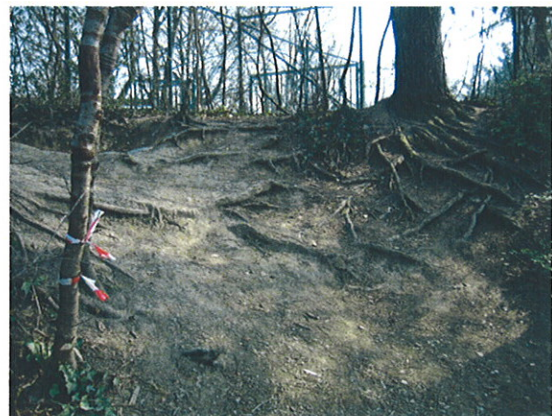
Abb. 17: Einziges, kleines, dafür intensiv genutztes Naturerlebnis

Nach dieser kurzen Beobachtungszeit kann noch kein genaues Urteil über die Qualität des Spielwertes abgegeben werden. Der Standort dieses Hauses scheint jedoch allein durch den dadurch entstandenen einzig vorhandenen Rückzugsbereich gut gewählt.

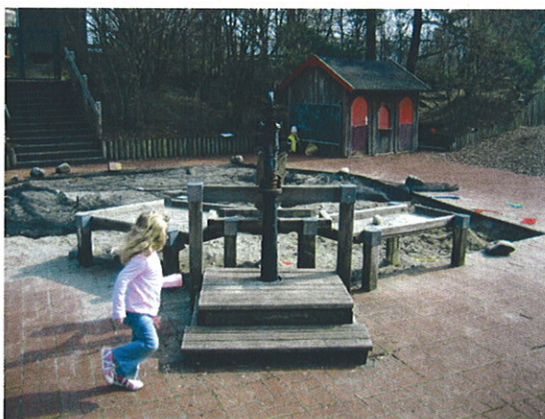
Die Beschattung dieses Spielbereiches wird als unbefriedigend bezeichnet, v. a. vor dem Hintergrund der relativ starken Aufheizung der umliegenden großen Fallschutzfläche bei Sonneneinstrahlung.

Abb. 19: Sandkasten mit Wasserspiel, zu erkennen der dominante Fallschutzbelag; Puppenspielhaus im Hintergrund

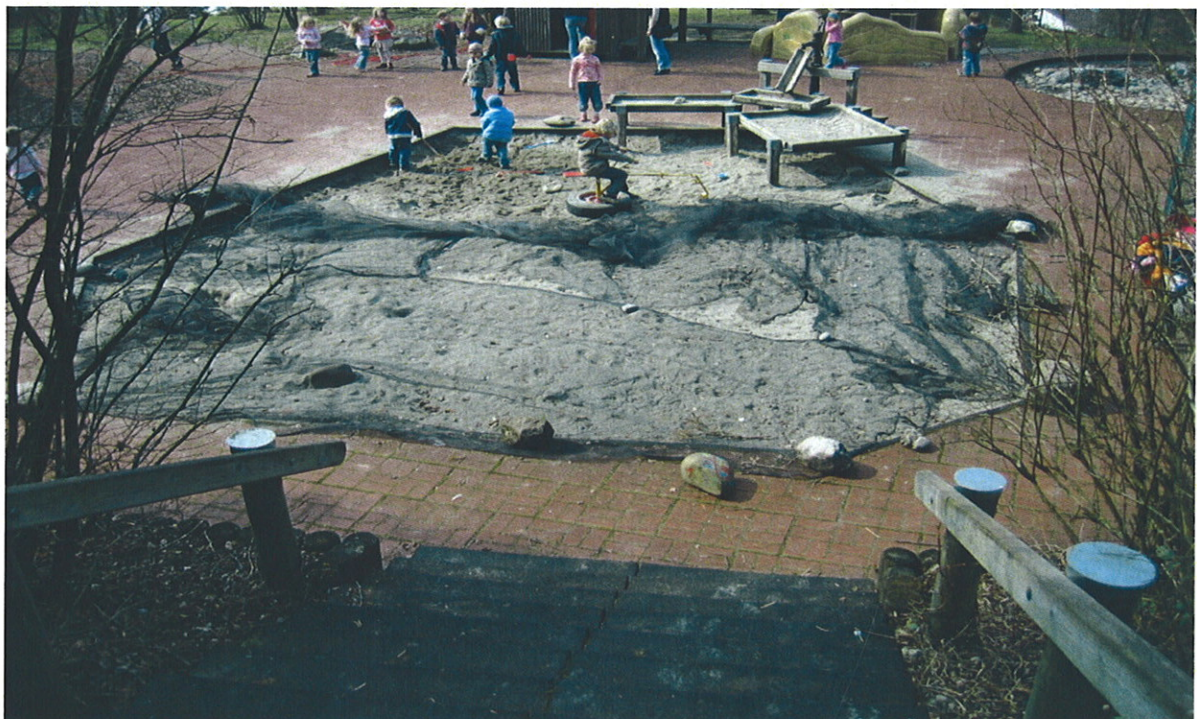
Die relativ großzügigen Belagsflächen aus Recycling-Kautschuk-Material werden als eher abstoßend empfunden. Gleichzeitig wird die starke Aufheizung bei Sonneneinstrahlung beklagt. Nachteilig hierbei wirkt sich sicher auch die mangelhafte Möglichkeit zur Beschattung aus.

Abb. 26: Blick von Zugang auf Sandspielbereich mit großer Fallschutzfläche

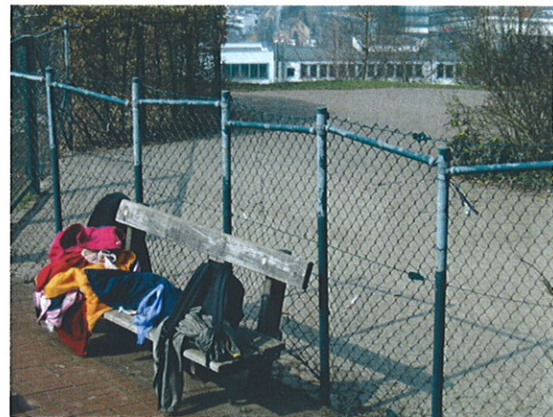
Zum Schutz der Kinder wie der Anlage wurde um den gesamten Außenspielbereich ein Maschendrahtzaun gezogen. Dieser weist inzwischen zahlreiche, teilweise auch stärkere, Beschädigungen auf. Die grüne Farbe splittert vermehrt ab. Der Zaun ist inzwischen in einem durchaus unbefriedigenden Zustand. Da dies mit einer der ersten äußeren visuellen Eindrücke dieses Außenspielbereiches ist und diese ein positives Bild vermitteln sollten, sollte auch hier Abhilfe geschaffen werden.

Abb. 28: Situation Zaun mit einziger Sitzgelegenheit im Außenspielbereich
