# **Ravensburg**

**Burgstraße 14**

## **Bauhistorische Kurzuntersuchung**

© 2009 Büro für historische Bauforschung, Dr.-Ing. Stefan Uhl  
88447 Warthausen Panoramaweg 31 Tel. 07351/73609

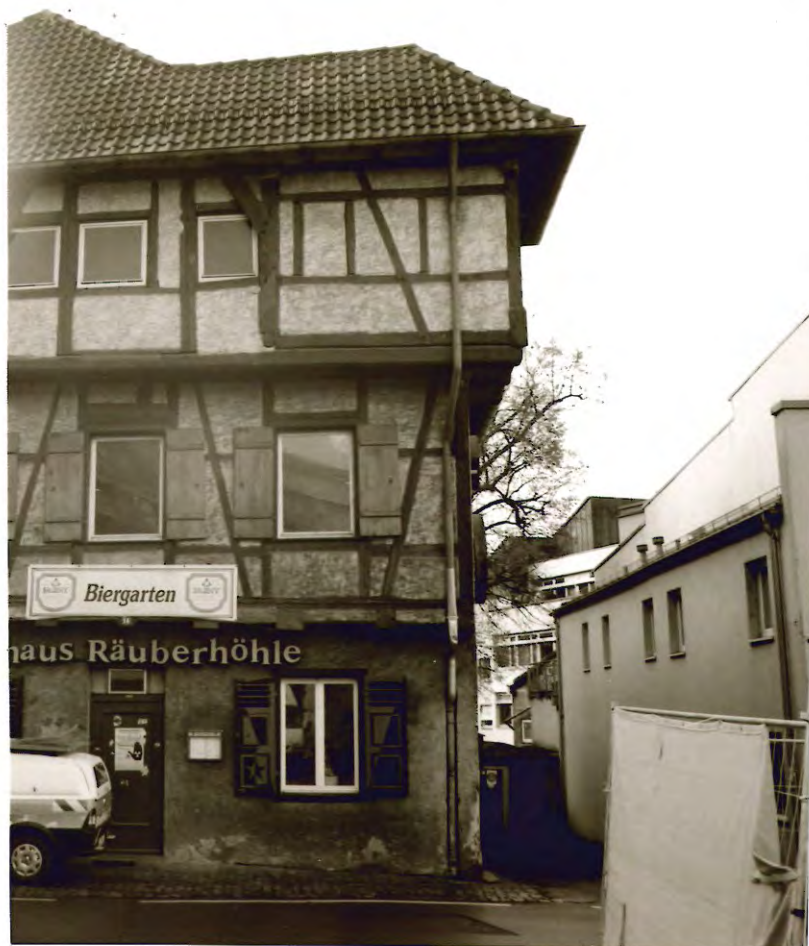
①

- 1) Blick von Norden auf die Nordwestecke des Gebäudes. Zuoberst spätmittelalterlicher Dachaufbau mit mittiger Strebe und seitlichen kleinen Fenstern.

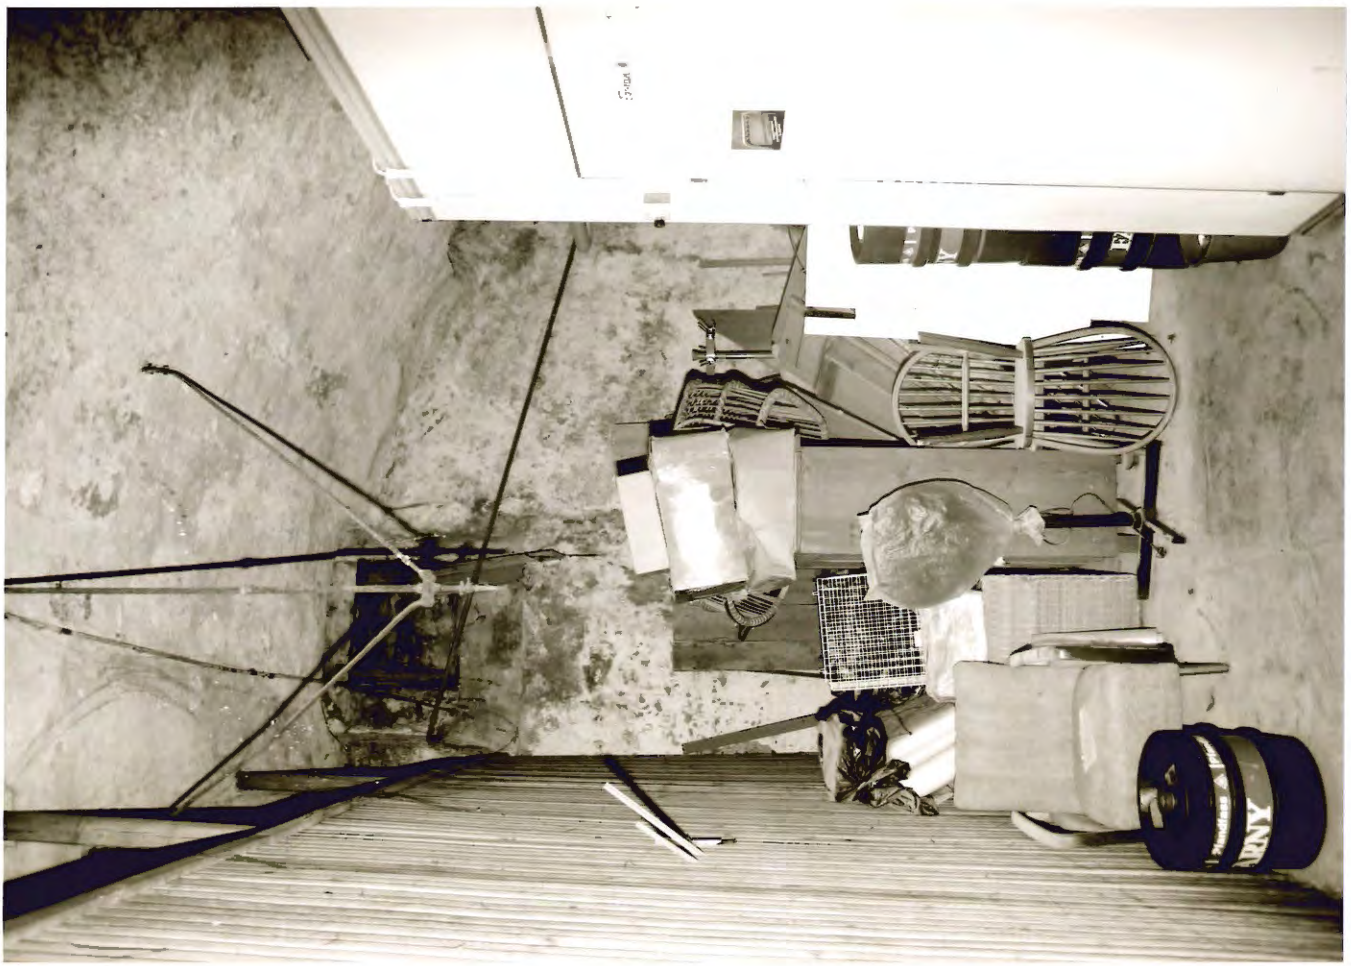
⑩

- 10) Östlicher Keller östlich des Hauptgebäudes. Blick durch den südlichen Kellerteil nach Norden.
