### „Torbogen an der Räuberhöhle“

(Mauerzüge am öffentlichen Durchgang Burgstrasse 14)

## Bauhistorische Kurzuntersuchung und Schadenskartierung

Mai 2015

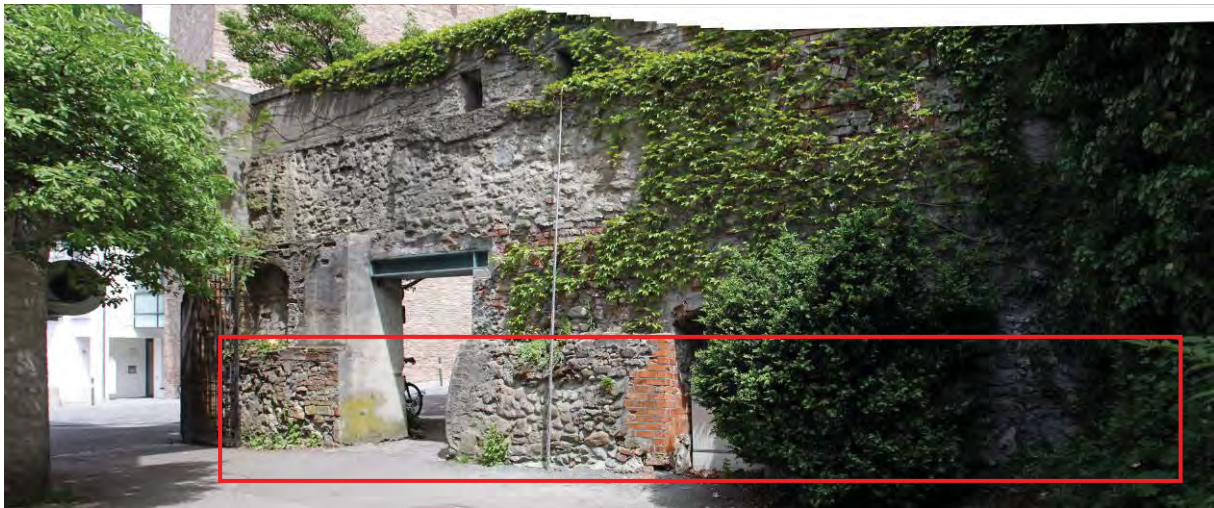
F\_001: Nordmauer, Überblick von Süden. Umrahmt: Befundeeinheit 01.

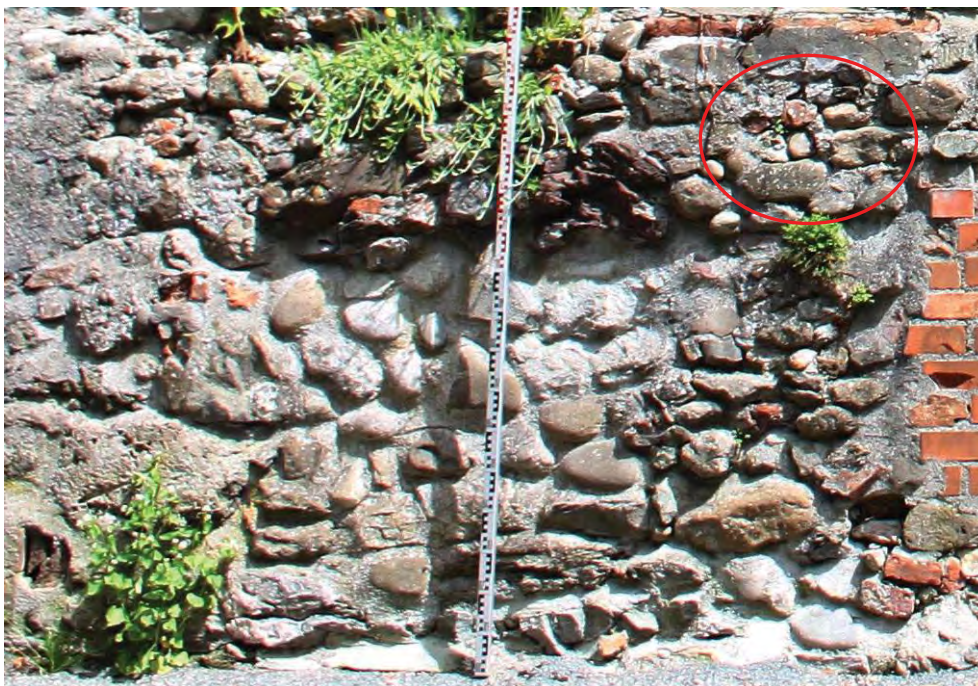
F\_002: Nordmauer, mittlerer Abschnitt, Detail Mauerbild. Umrahmt: Mögliche ehemalige Ansichtsfläche.

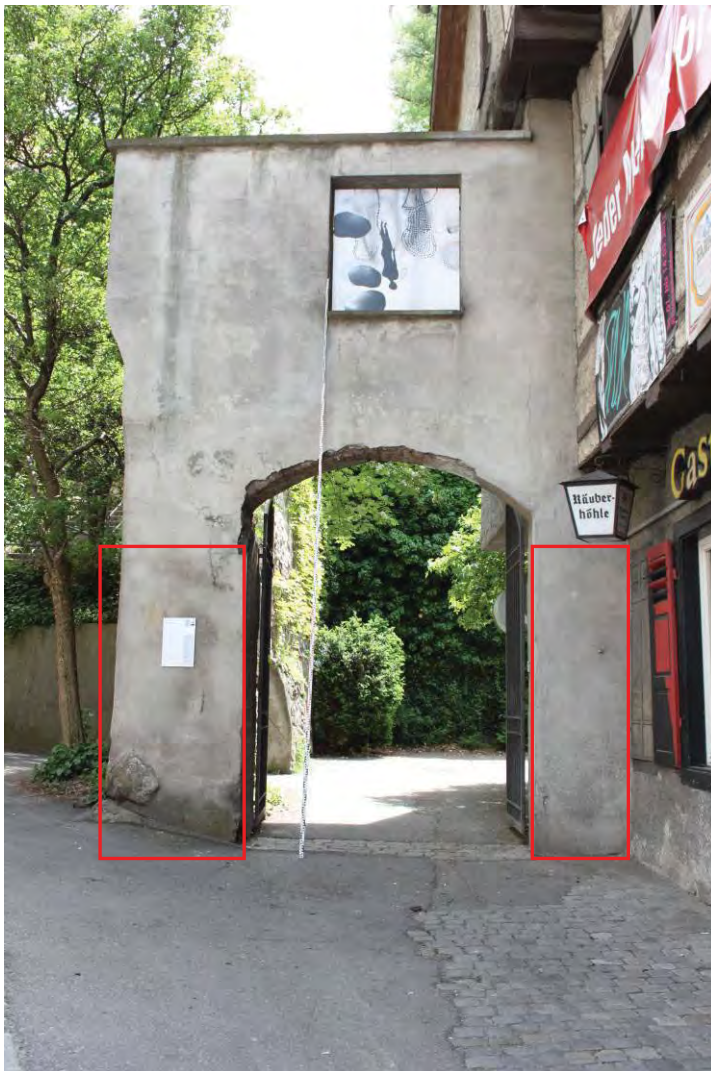
F\_003: Torbogenmauer, Straßenseite. Umrahmt: Torbogenpfeiler (Befundeinheit 02). Links der nördliche, rechts der südliche.

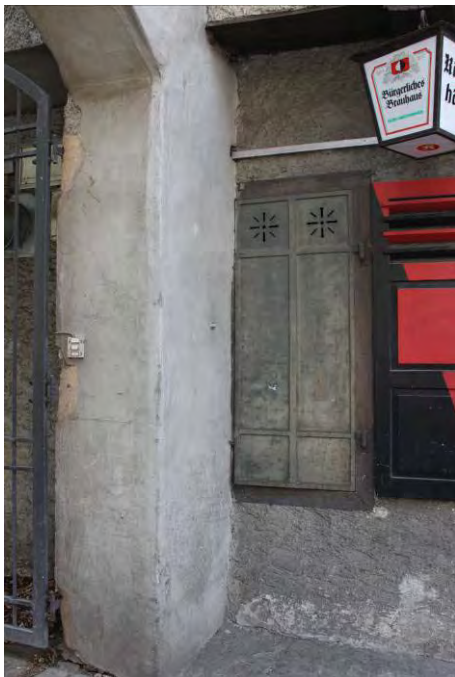
F\_004 (oben links): Südlicher Torbogenpfeiler,  
 Überdeckung des Fensterrahmens am Gebäude Burgstrasse 14

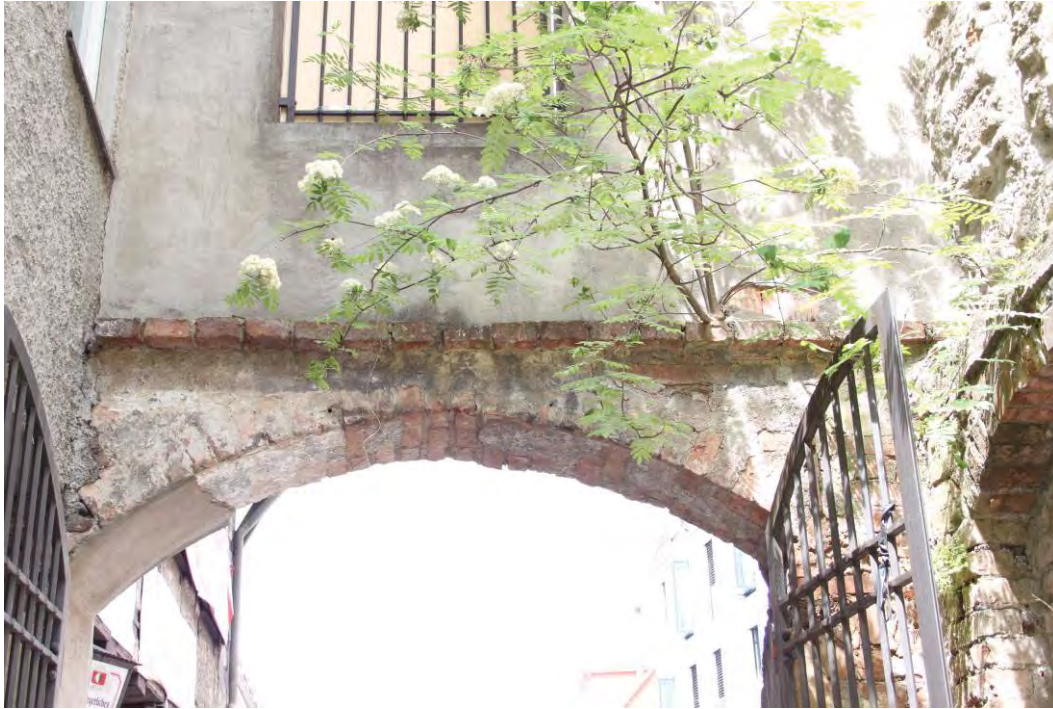
F\_007: Torbogenmauer, Bogen von Osten

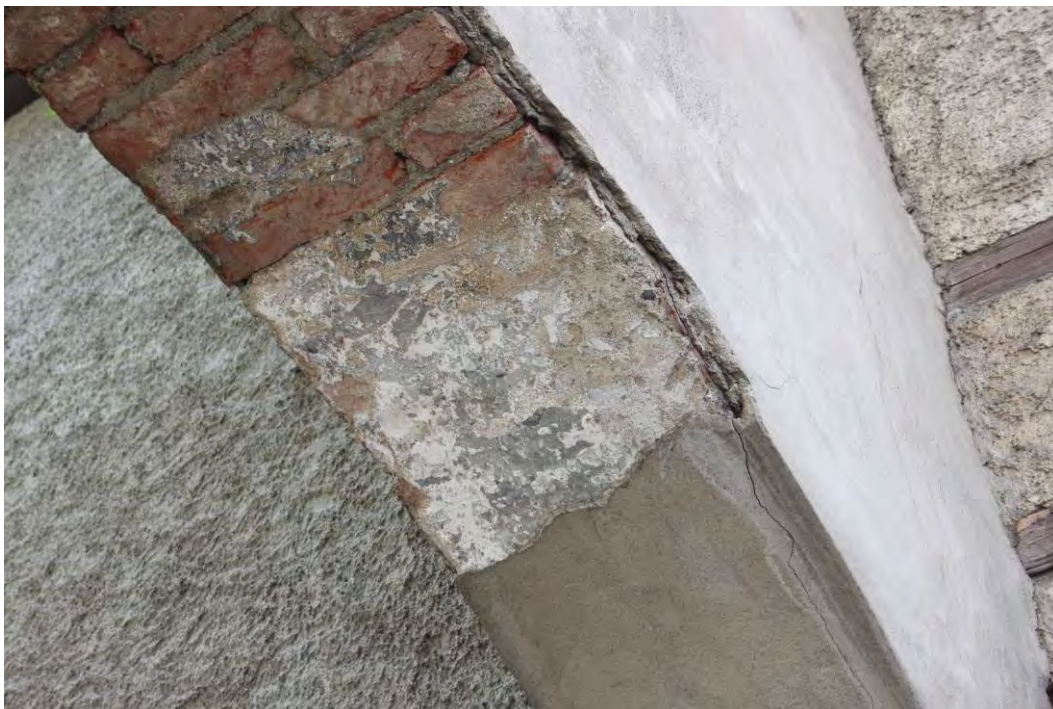
F\_008: Torbogenmauer, Archivolte mit historischen Putz- und Fassungsresten

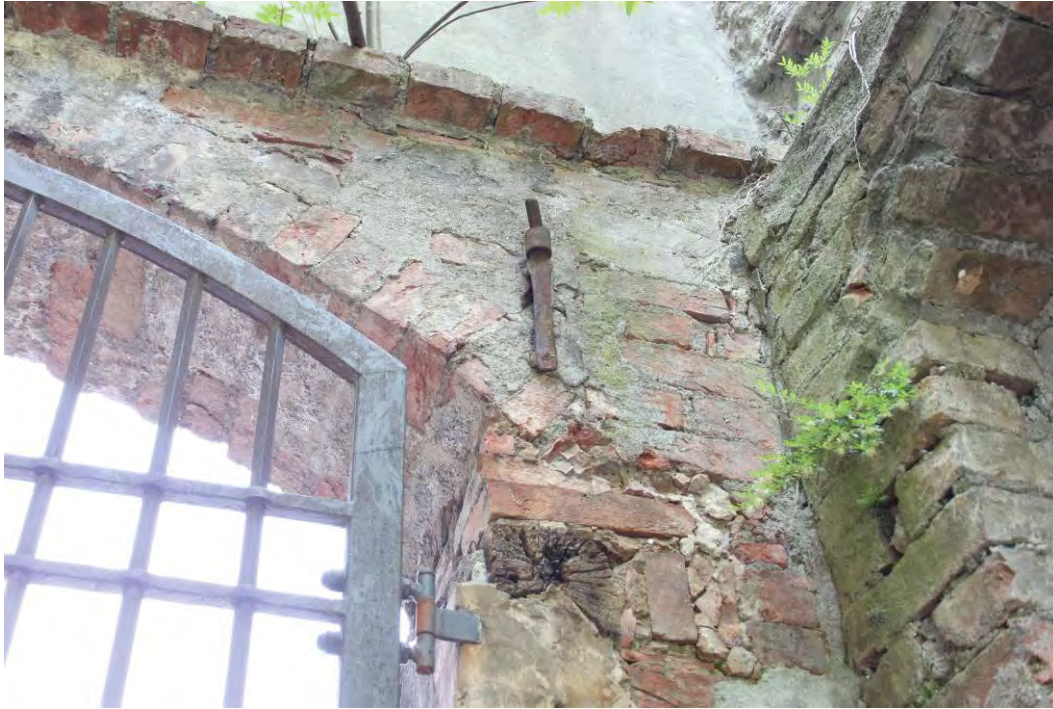
F\_009: Torbogenmauer, nördlicher Bogenansatz von Osten.

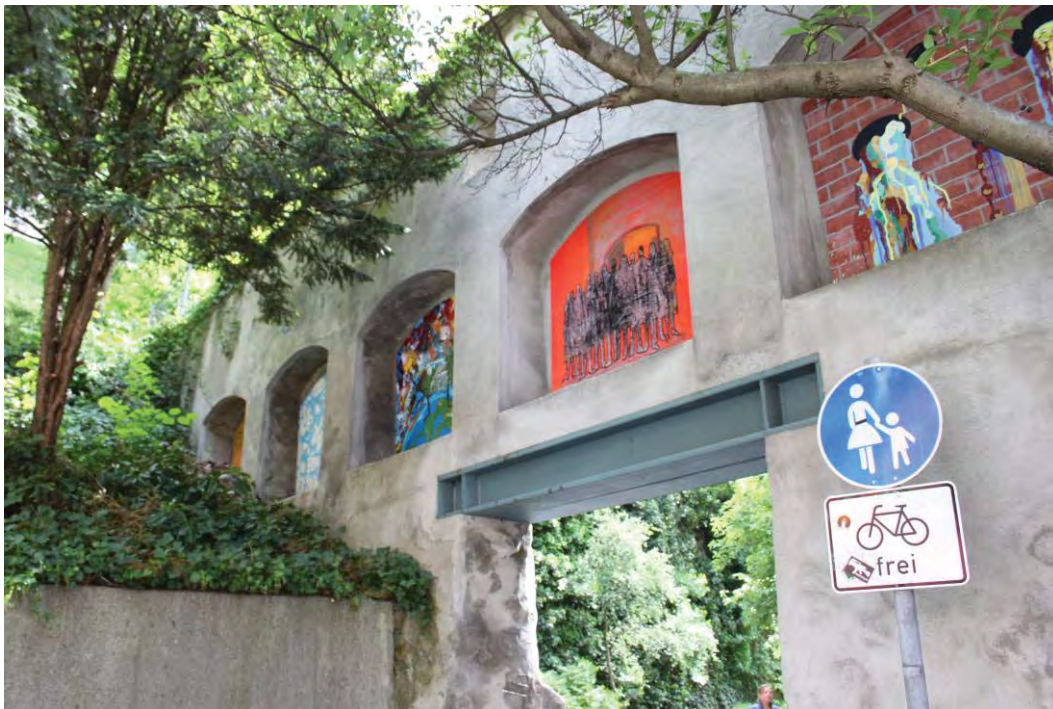
F\_010: Nordmauer, aufgesetzte Nischenwand (Befundeinheit 03b), Straßenseite.

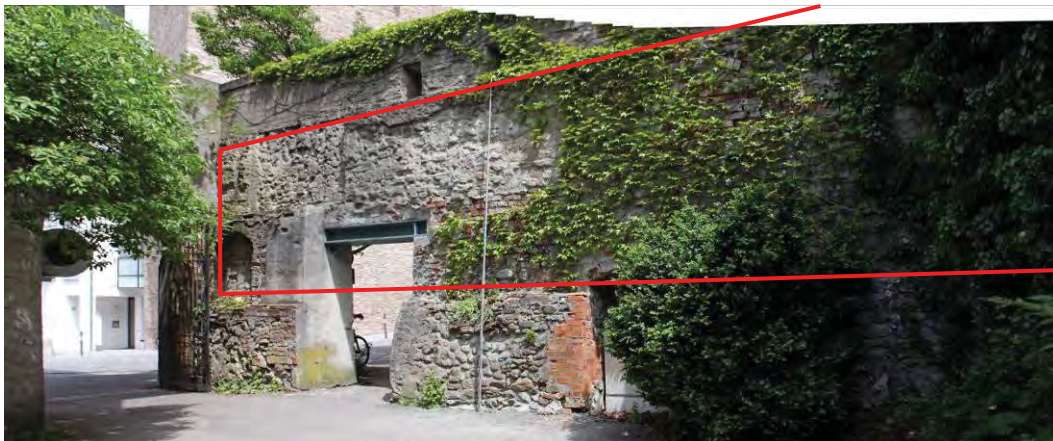
F\_011: Befundeinheit 03b, von Süden

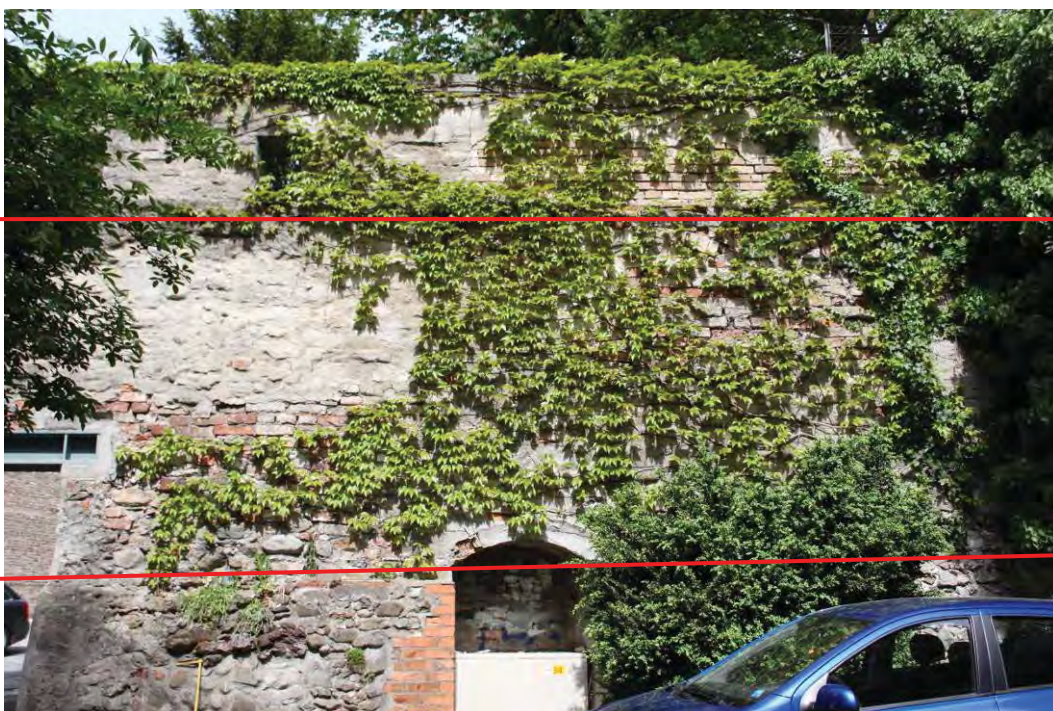
F\_012: Befundeinheit 03b, von Süden, östlicher Bereich

- (5) Im Zuge der Sanierung 1987f. wurden die untersuchten Mauerzüge dicht mit Zementputz überspritzt/verblendet. Hinter die Zementschale eindringende Feuchtigkeit staut sich und schädigt insbesondere das Backsteinmauerwerk (Frostschäden). An der Nord- und Westseite der untersuchten Mauerzüge weist der Zementputz Risse auf und hat sich teils schalenartig abgelöst. Besonders intensiv ist der Nässestau am nördlichen Torpfeiler. Nach Süden hin hat die durch die stärkere Erwärmung größere Diffusion und Bewegung Bereiche des Zementputzes abfallen lassen (s. a. F\_12).

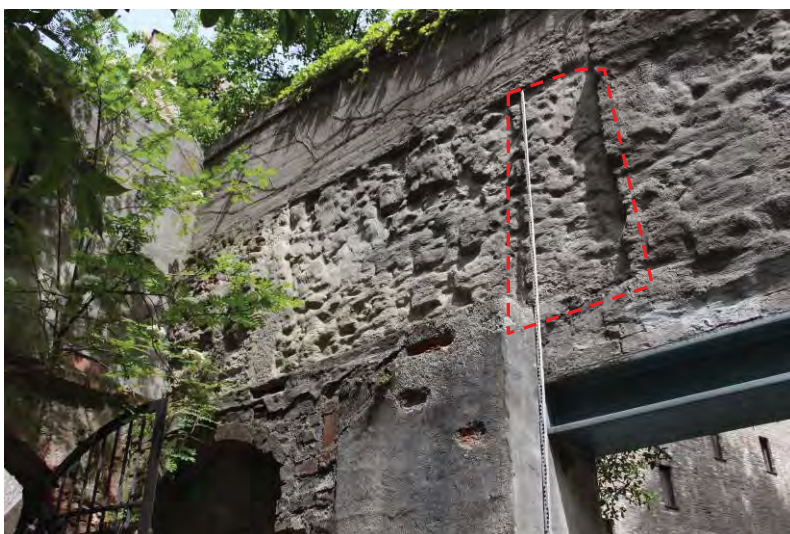
Foto\_013: Befundeinheit 03b, von Süden, westlicher Bereich. Umrahmt: Anschlußspur Quermauer.

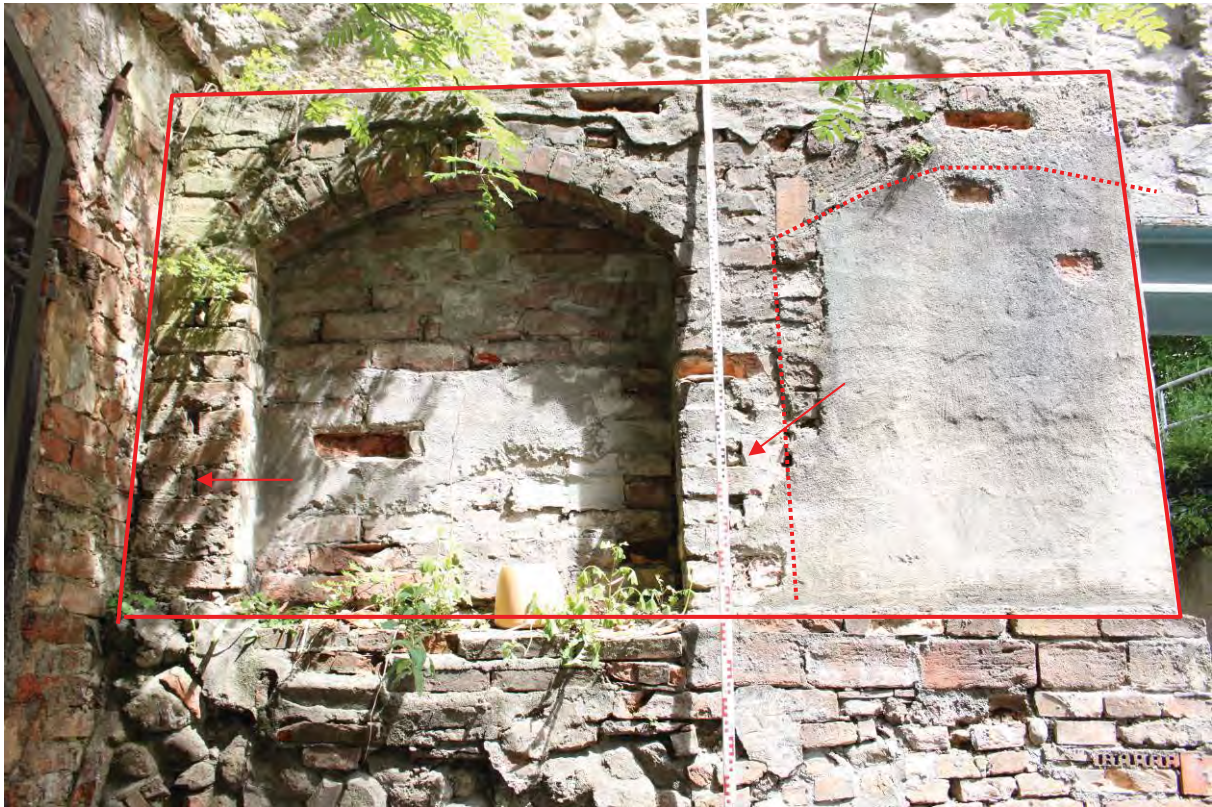
F\_014: Nordmauer, aufgesetzte, genischte Mauerschale.  
Aufgrund der geringen Binderbreite von nur 13cm mussten im Falle der Nischenpfeiler die Binder in jeder 2. Schicht durch ein in die Fuge geklemmtes Ziegelstück ergänzt werden (Pfeile: Beispiele). Punktlinie: zugesetzte östliche Nische.

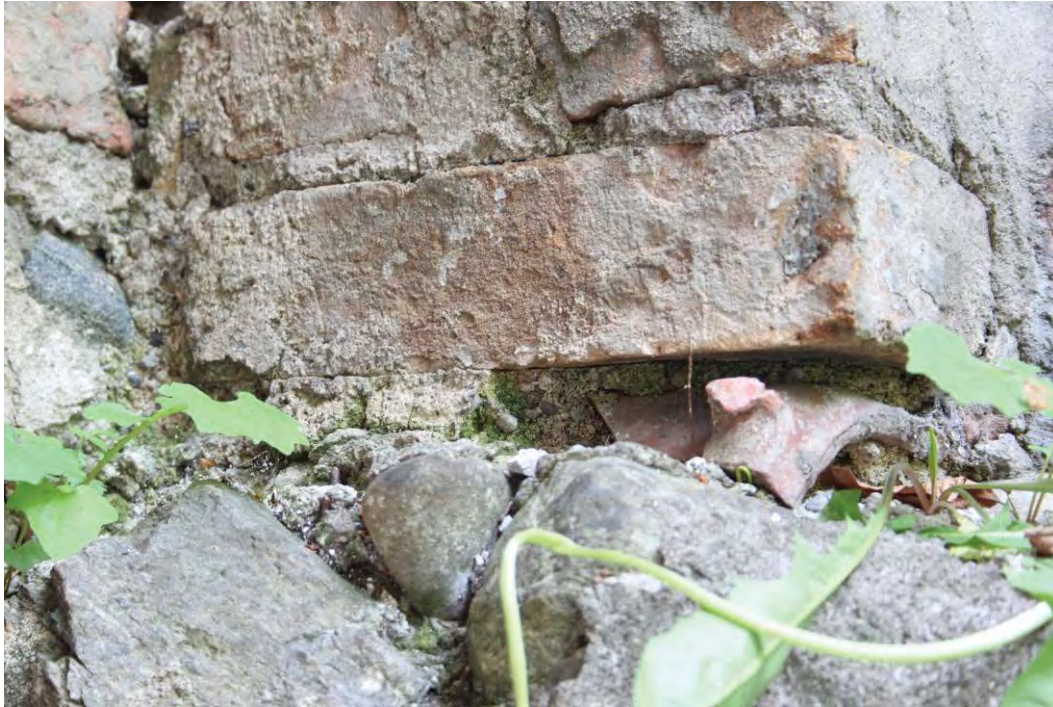
F\_015: Westlicher Pfeiler der Nischen-Wandschale, auf die Scherbe eines Henkelkruges aufgesetzt.

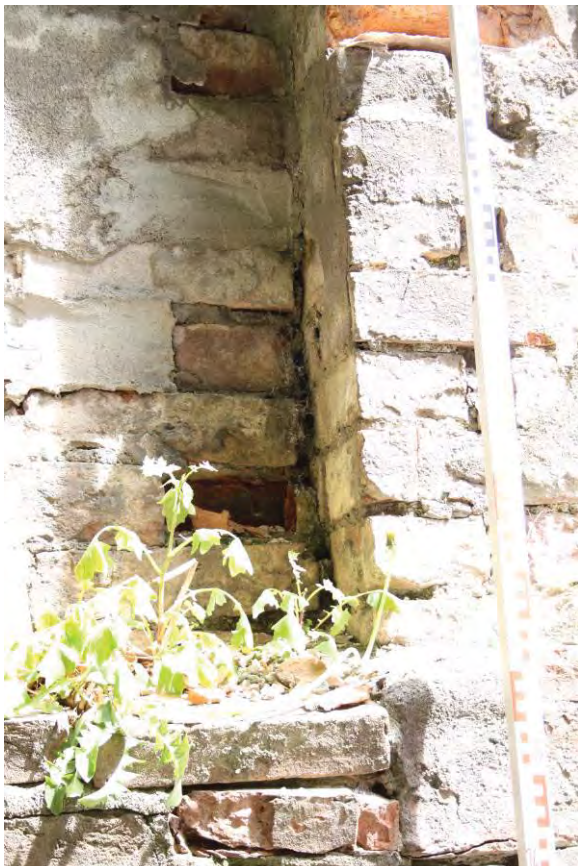
F\_016: Nischen-Wandschale, nachträglich eingesetzte Rückwandschale der westlichen Nische.

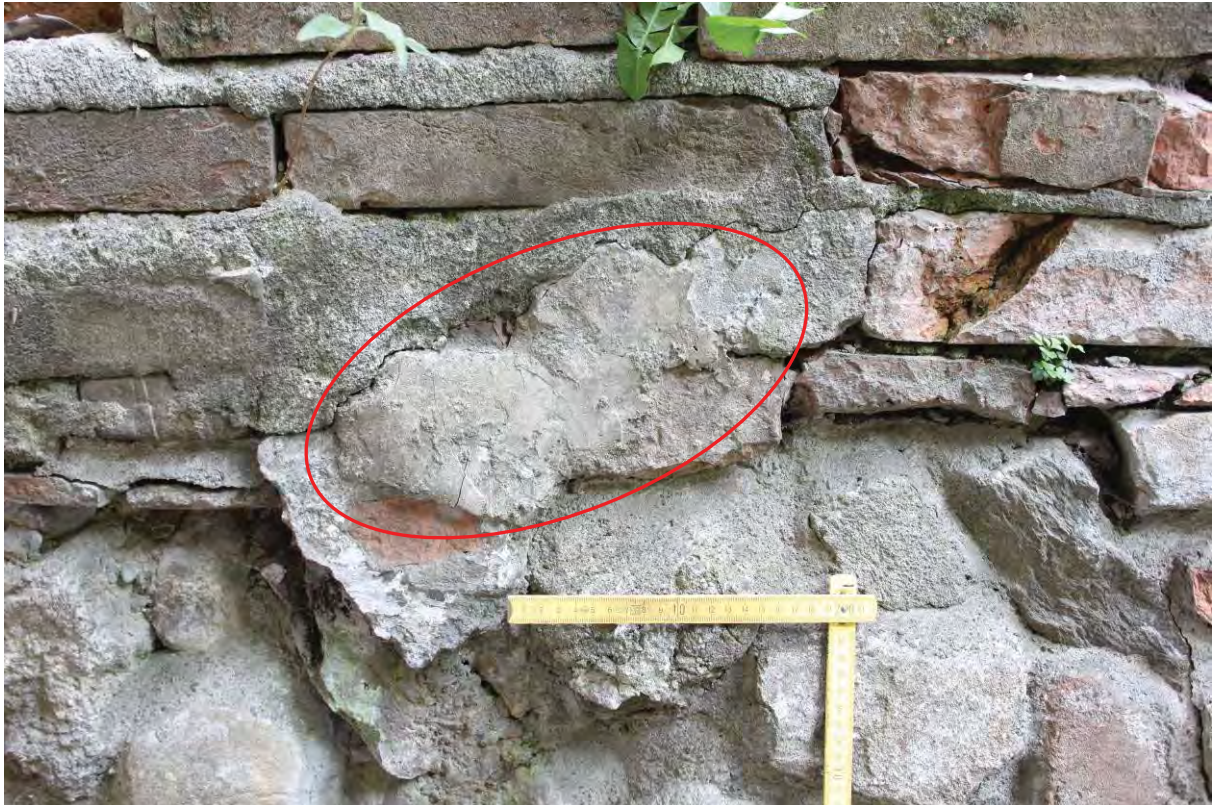
F\_019: Befund 07

Unterhalb der Nischenbrüstung von Befundeinheit 04 ist eine knapp 200cm<sup>2</sup> große Putzfläche zu erkennen. Es handelt sich um einen sehr stark ausgehärteten Kalkputz mit feiner Körnung, der über Kiesel und Backstein gestrichen ist. Materialqualität und stratigrafische Lage können dafür sprechen, dass es sich noch um einen mittelalterlichen Putz handelt.

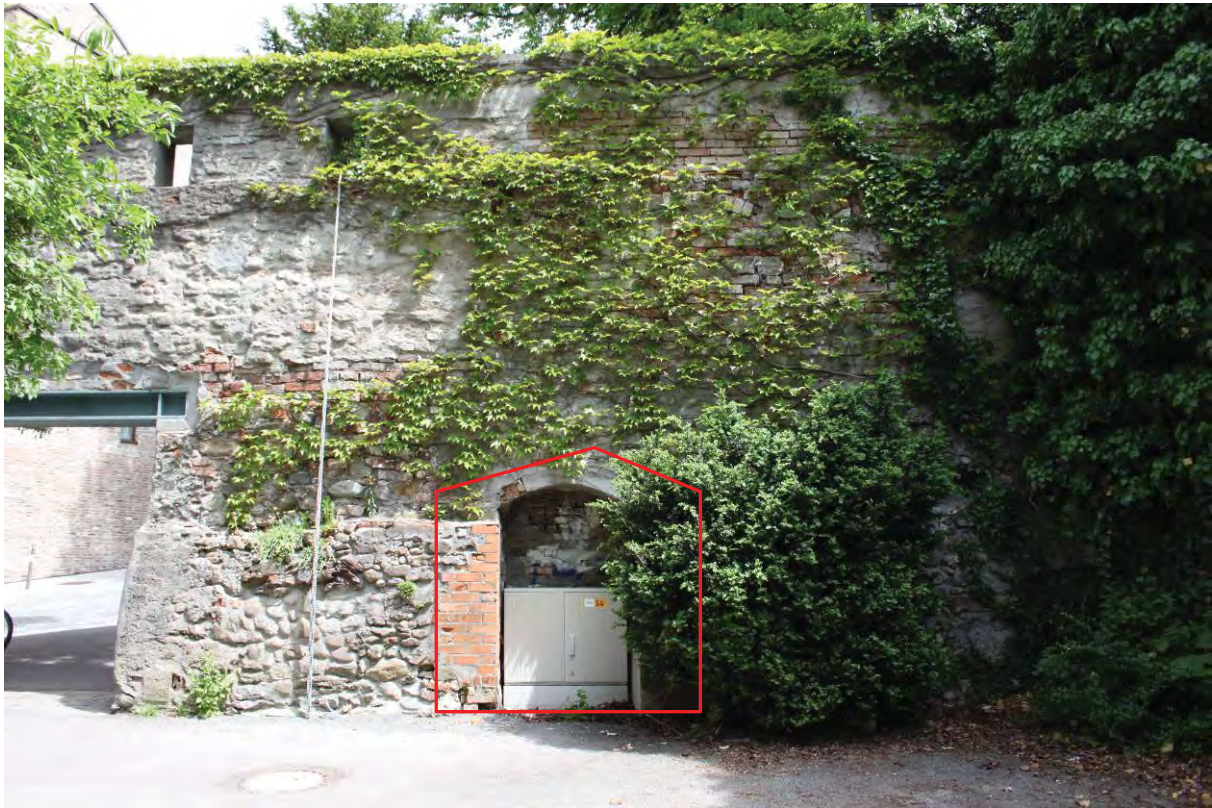
F\_020: Befundeinheit 08

In die Einheiten 01 und 03b wurde eine mauertiefe Nische eingebrochen. Laibungen, Segmentbogen-Wölbung und Rückwand bestehen aus Backsteinen vom ‚Reichsformat‘ (nach 1870); die westliche Laibungskante ist in die Ansichtsfläche der Kieselmauer hinein nochmals modern erneuert.

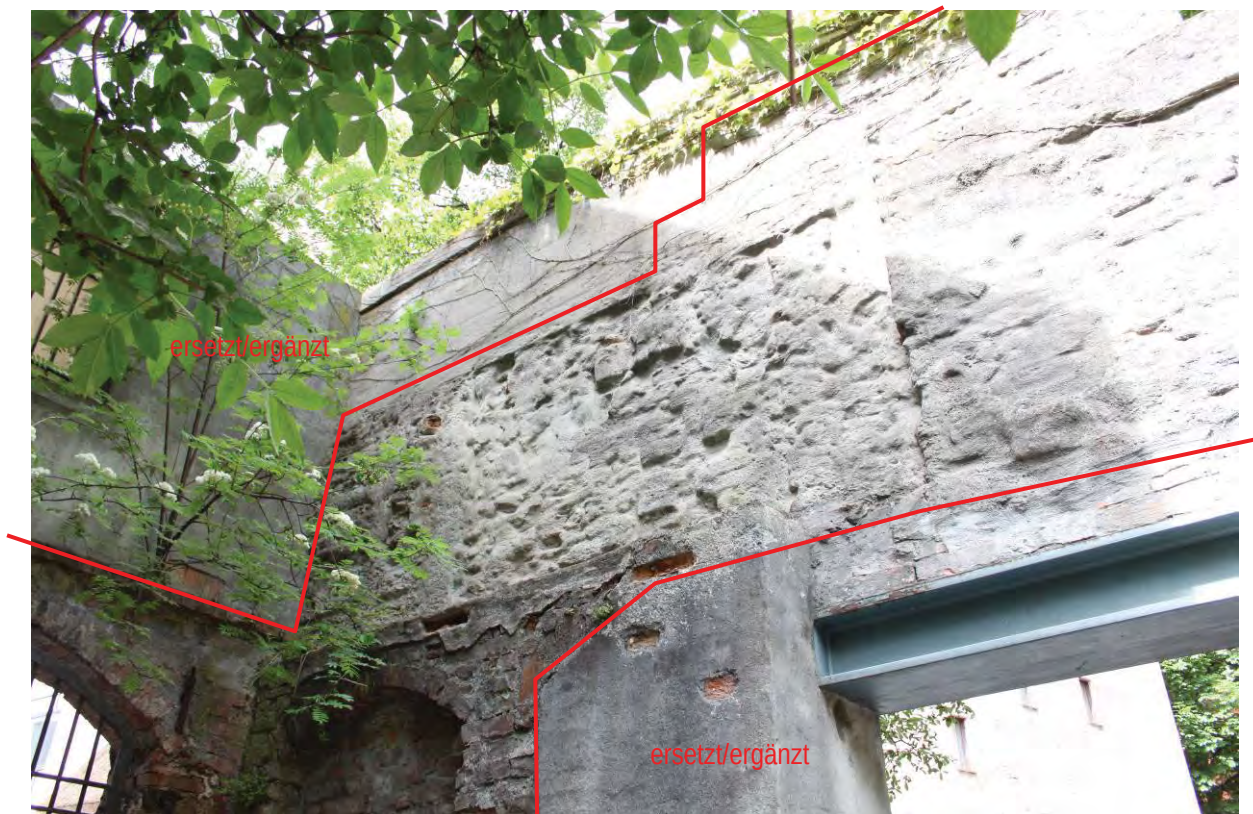
Wie eingangs erläutert, wurde 1987f. die bisherige bauliche Situation zu einem öffentlichen Durchgang umstrukturiert. Im Zuge dieser Maßnahmen wurde in die Nordmauer, Einheiten 01 und 03b, eine 2.23m breite Durchfahrt eingebrochen. Die Laibungen wurden mit HLZ und Zementputz abgeglichen, die Durchfahrt mit einem Stahl-Kastensturz überspannt (2x U-Profil 265x295 mit Stegen). Die Fachwerkwand über dem Tor wurde durch eine befensterte HLZ-Mauer ersetzt, die Nordmauer geschliffen und abgeglichen, die Mauerkrone von Nordmauer und Tormauer mit Zementplatten gedeckt.

F\_024: Nordwestecke des Hofes, Grenze zur den modern ergänzten/rekonstruierten Bereichen

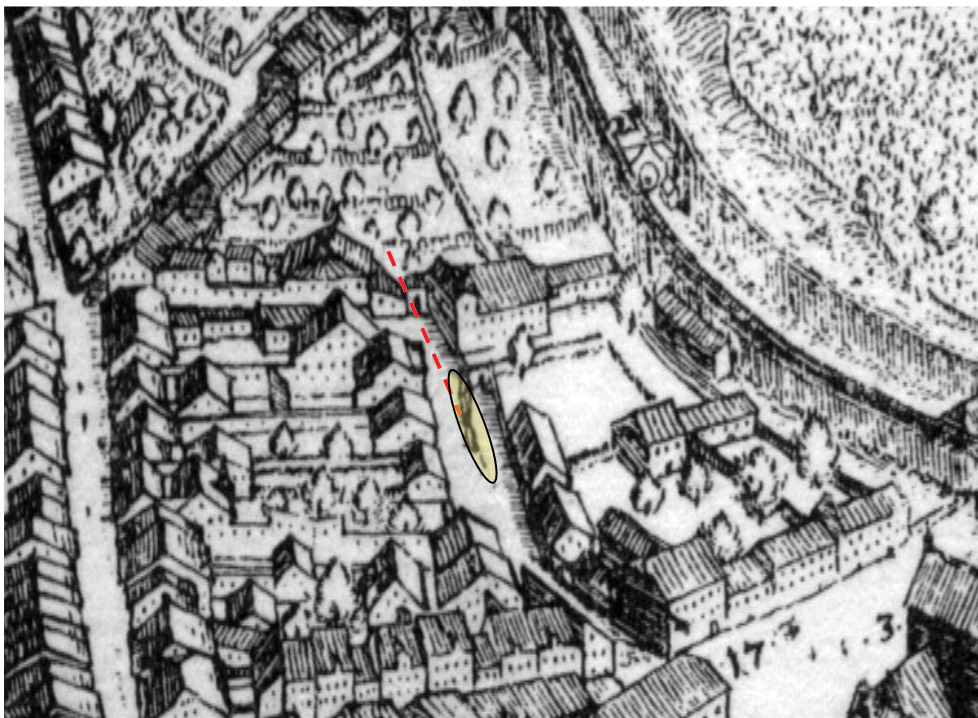
Abb. 17: J. Morell, Ansicht der Stadt Ravensburg, Stich, 1630; Ausschnitt.

Rot gestrichelt: Verlängerung der Befundeinheit 01; gelbe Markierung: Darstellung eines Mauerzugs im Bereich der Manggasse.
