88214 Ravensburg
Weißenau-Mariatal
Friedhofsmauer
Kapelle St. Maria und Nikolaus
Befunderhebung

88214 Weißenau-Mariatal
Friedhofsmauer
Befunderhebung Putz- und Fassungsuntersuchung

Mai 2014

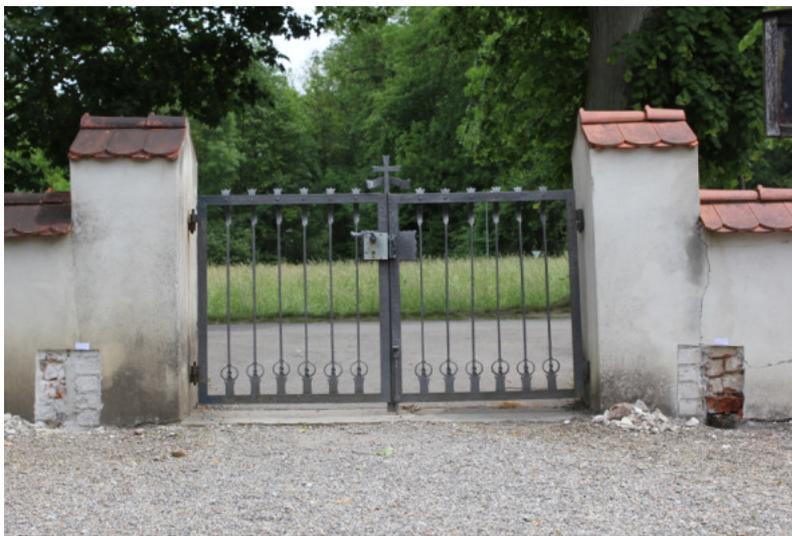
Eingang Ostseite

Östlich und südlich der Kapelle verlaufende ca. 50 cm starke Mauer.
Südliche Mauer: $h = \text{ca. } 0,75 - 1,20$ m entsprechend dem Geländeniveau verlaufend $l = 44$ m
Östliche Mauer: $h = \text{ca. } 0,80$ m entsprechend dem Geländeniveau verlaufend $l = 38$ m
Das Längenmaß entsprechend der Grundstücksgrenze unterbrochen von 2 später angebauten Mauerwerkspfeilern mit rechteckigem Grundriss an der Ostseite.
Die Mauer und Pfeilerabdeckung sind mit Ziegel gedeckt. Vgl. Aufnahme 14-19, 23

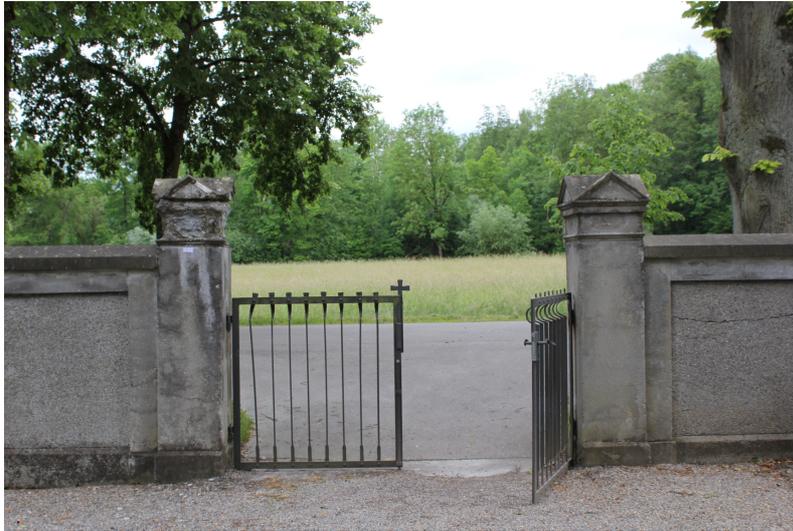
Eingang Ostseite

Zwei Mauerwerkspfeilern mit rechteckigem Grundriss am Anfang und Ende der Mauer, sowie 2 Mauerwerkspfeiler im Einfahrtbereich. Architektonische Gliederung durch ca. 20 cm breite glatte Betonstreifen und ca. 4 cm vorspringendem Sockel. Nach beiden Seiten abgeschrägte Abdeckung aus Gussbeton mit Wassernase. Vgl. Aufnahme 18-22, 27-28

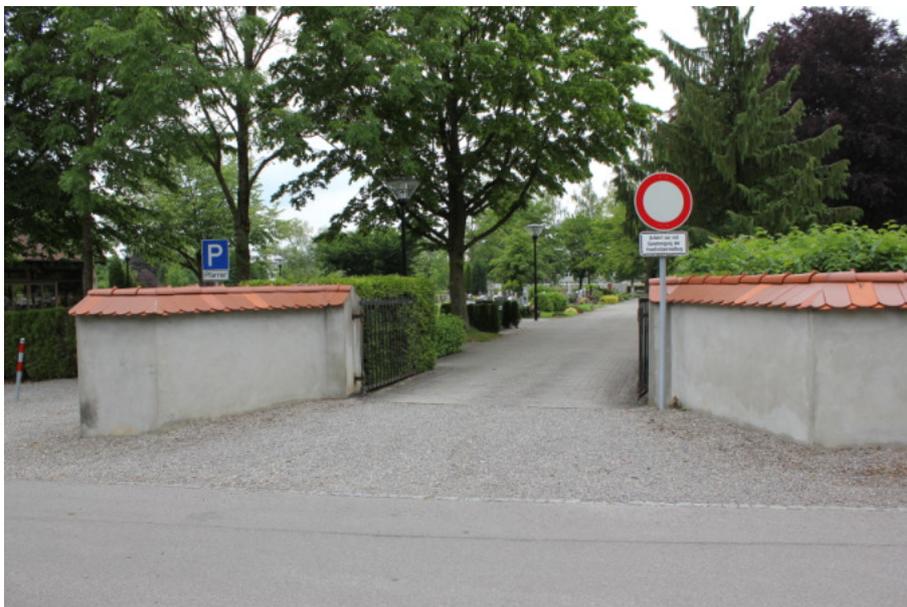
Einfahrt Westseite

Jüngster Teilabschnitt, verputztes Mauerwerk und Ziegeldeckung.
Mauerwerk: $b = \text{ca. } 50 \text{ cm}$, $l = 12,50 \text{ m}$, Einfahrt $2 \times 3 \text{ m}$
Vgl. Aufnahme 10-13
