Ravensburg

Burgstraße 14

Bauhistorische Kurzuntersuchung

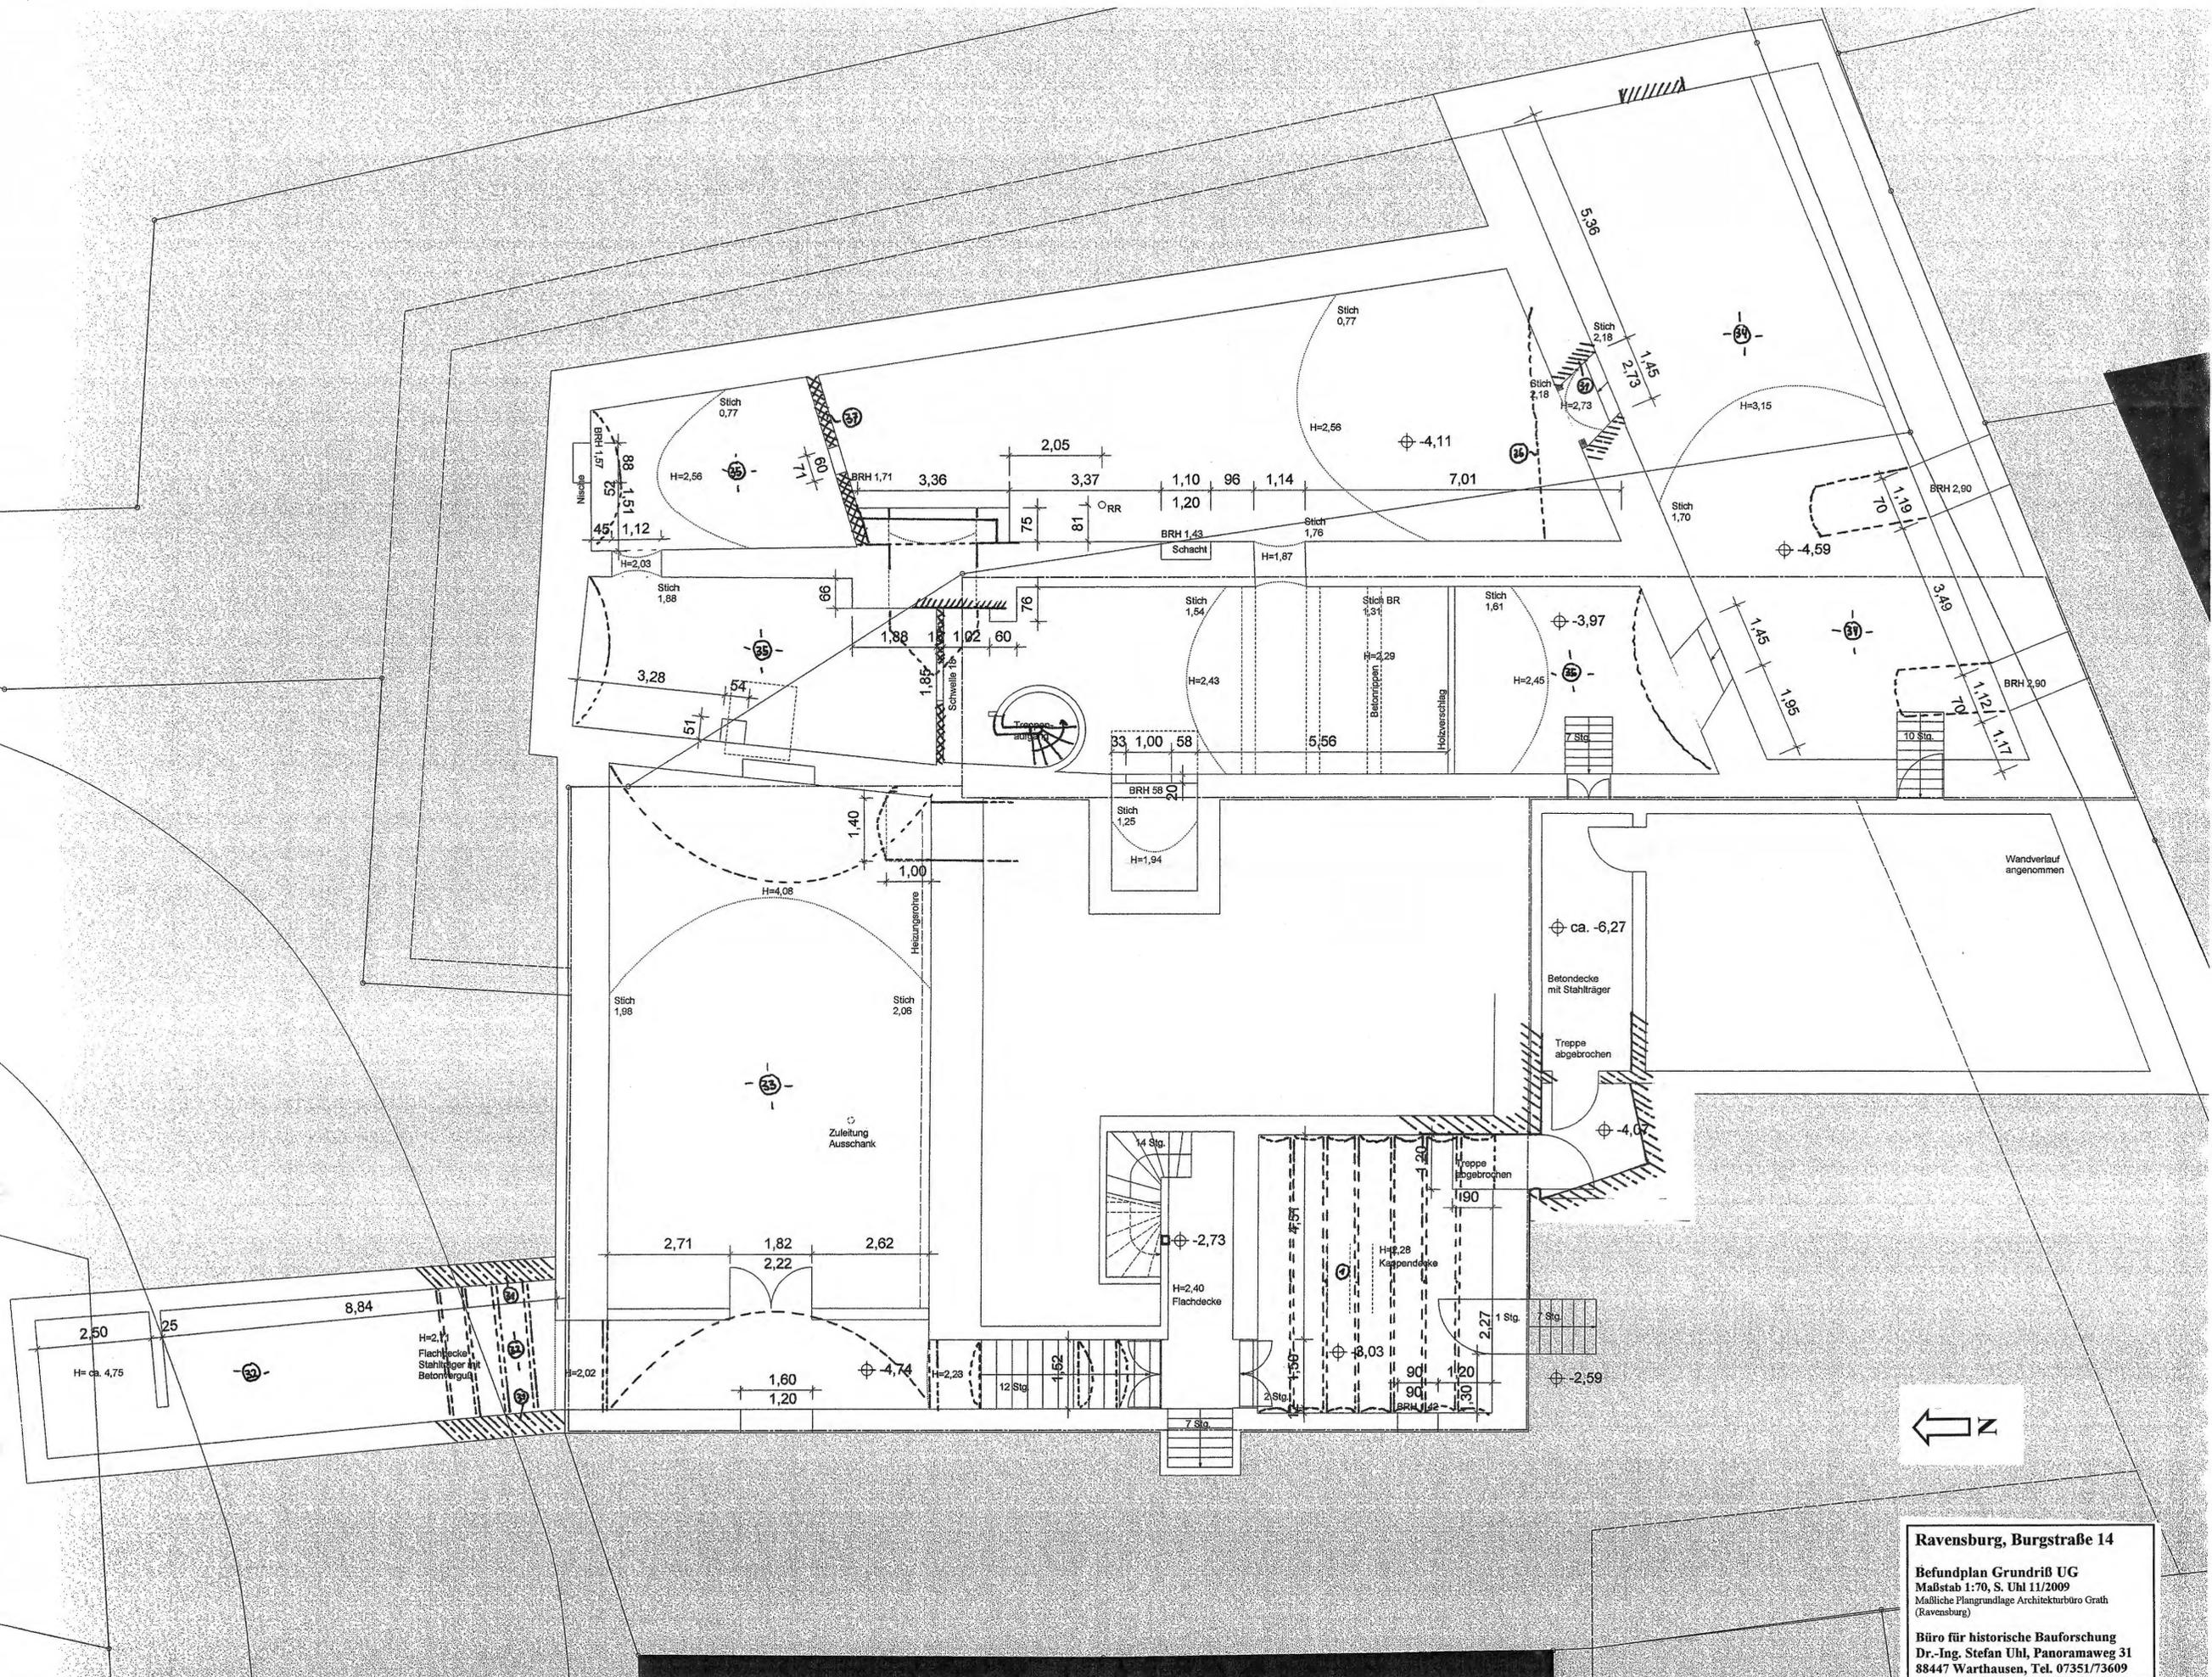
Ravensburg, Burgstraße 14
Befundplan Grundriß UG
 Maßstab 1:70, S. Uhl 11/2009
 Maßliche Plangrundlage Architekturbüro Grath
 (Ravensburg)
Büro für historische Bauforschung
 Dr.-Ing. Stefan Uhl, Panoramaweg 31
 88447 Warthausen, Tel. 07351/73609

Etwa unter dem nördlichen Drittel des Hauptgebäudes liegt ein großer, tonnengewölbter Kellerraum. Er erstreckt sich über die ganze Gebäudebreite. Seine Wandungen sind in Wacken gemauert, während der Innenraum von einem rundbogigen Tonnengewölbe aus Wacken und Bruchstein überdeckt wird. Die Gewölbeschale zeigt an der Unterseite breite Schalbrettandrücke. Aller Wahrscheinlichkeit nach handelt es sich hierbei um einen Kellerraum und eine Einwölbung, die noch in spätmittelalterliche, allenfalls in frühneuzeitliche Zeiten zurückreichen und damit am ehesten dem 15. oder dem 16. Jahrhundert zuzurechnen sind. Der heutige Kellerzugang am westlichen Ende der Südseite wurde in der jetzigen Form im 19. Jahrhundert angelegt. Älter dürfte ein heute aufgegebener Zugang am östlichen Ende der Südseite sein, für den im Gewölbe eine stichbogige Kappe angelegt ist.

Am westlichen Ende der Nordwand des Gewölbekellers mündet ein schmaler, gangartiger Kellerraum, der sich vom großen Keller aus nach Norden unter der Burgstraße hindurchzieht. Seine Wände bestehen aus Beton, und auch die Decke zeigt ein mit Beton gefülltes Stahlträgergewölbe, so daß dieser Keller in der heutigen Form dem späten dem späten 19. oder - eher - dem frühen 20. Jahrhundert angehört.

Östlich des Hauptgebäudes, und damit teils unterhalb, teils auch seitlich des südöstlichen Seitenflügels, befinden sich drei weitere Kellerräume. Sie sind durchweg in Backstein gemauert und besitzen in Backstein gemauerte Tonnengewölbe. Auf der Höhe des Hauptgebäudes laufen zwei schmale Kellerräume parallel zueinander und parallel zum Hauptgebäude in Nord/Süd-Richtung. Der westliche von ihnen ist in seinem nördlichen Viertelpunkt durch eine Backsteinquerwand des frühen 20. Jahrhunderts unterteilt, etwas weiter südlich davon mündet ein ehemaliger Kellerzugang von Westen her, der etwa in der Mitte des Hauptgebäudes ange-setzt haben muß. Weiter südlich zeigt das Gewölbe an seiner Unterseite drei schmale Gurtbögen, die vermutlich Lasten aus dem darüber liegenden südöstlichen Seitenflügel abfangen. Der östliche der beiden parallel-laufenden Keller ist ebenfalls an seinem nördlichen Kopfende durch eine Backsteinquerwand des 20. Jahrhunderts geteilt. Er erweitert sich konisch nach Süden hin. Kurz vor der südlichen Stirnwand befindet sich im Gewölbe eine Fuge, die eine Mehrphasigkeit der Kelleranlage belegt. Südlich dieser beiden Keller läuft der dritte Keller schräg zu den beiden ersten Kellern in West/Ost-Richtung. In das Gewölbe sind am westlichen Ende der Südseite zwei große Stichkappen für südseitige Kellerfenster eingeschnitten. Der Durchgang zum nordöstlichen Keller ist in Beton gefaßt.

Wandungen und Gewölbe dieser drei Kellerräume sind in Backstein gemauert, wobei der hohe Anteil an hellroten bis gelblichen Backsteinen im südlichen und im nordöstlichen Keller zeigt, daß es sich hierbei um Mauerwerk wohl der zweiten Hälfte des 19. Jahrhunderts handelt. Beim nord-westlichen Keller läßt sich dies momentan nicht so eindeutig erkennen, doch liegen keine Hinweise darauf vor, daß er wesentlich älter ist, als die beiden anderen Keller. Auch bei ihm dürfte es sich damit um einen Keller handeln, der nicht vor das 19. Jahrhundert zurückgeht.

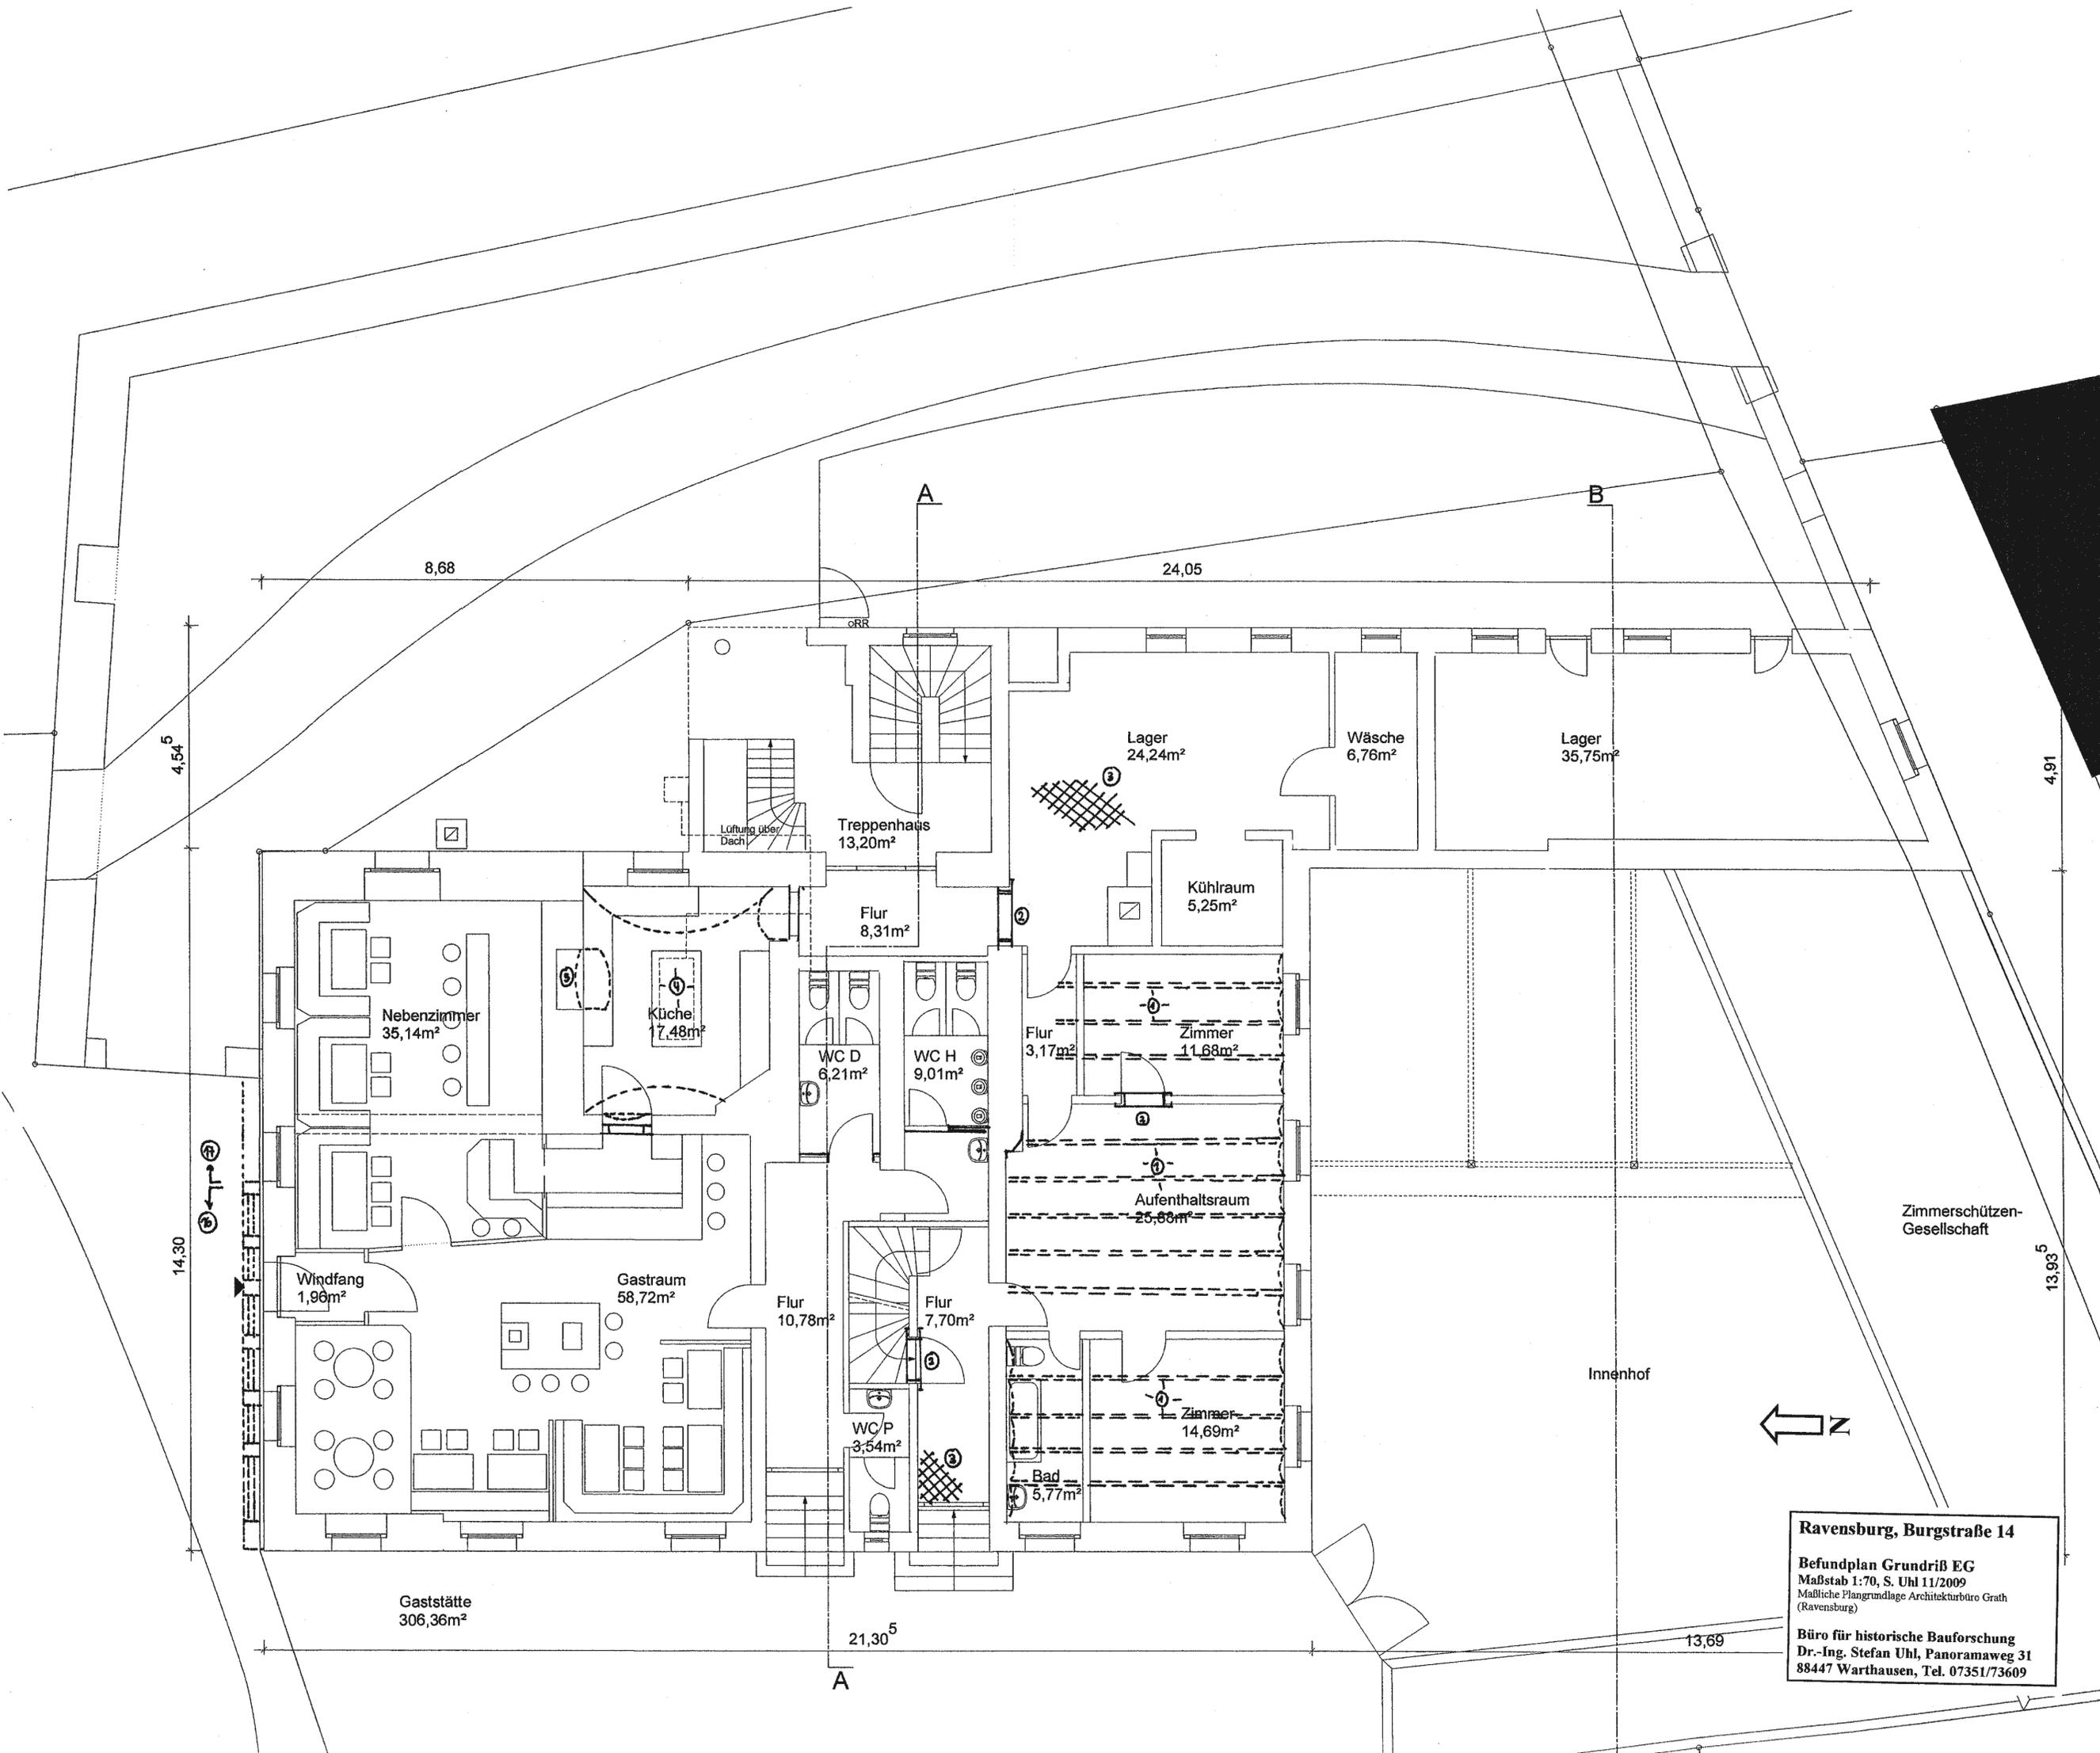
Ravensburg, Burgstraße 14
 Befundplan Grundriß EG
 Maßstab 1:70, S. Uhl 11/2009
 Maßliche Plangrundlage Architekturbüro Grath
 (Ravensburg)
 Büro für historische Bauforschung
 Dr.-Ing. Stefan Uhl, Panoramaweg 31
 88447 Warthausen, Tel. 07351/73609

Im Erdgeschoß des Hauptgebäudes liegen nur wenige Befunde offen, die Aufschluß über die frühen Bauphasen gestatten würden.

Baubestand und Planunterlagen zeigen, daß die Grundrißorganisation im Bereich des Seiteneinganges an der Westseite einschließlich der Treppenanlage zu Keller- und Obergeschoß im frühen 20. Jahrhundert entstanden ist. Die drei an der südlichen Stirnseite des Erdgeschosses gelegenen Räume dürften ebenfalls in jener Zeit durch Aufteilung eines vorherigen großen Wirtschaftsraumes entstanden sein (Bauakten 1912), dessen sich noch heute über die Raumgrenzen hinweg spannende Kappendecke mit Stahlträgern auf die vorherige Brauereinutzung zurückgehen dürfte.

Das nördliche Drittel der Grundfläche nimmt die zwei Gasträume der Gastwirtschaft auf und ist damit weitgehend seiner Innensubstanz beraubt. Lediglich in der heutigen Küche an der Ostseite hat sich ein massiv umfaßter Gewölberaum erhalten, der in seiner Anlage und Substanz durchaus noch in die Zeit vor dem 19. Jahrhundert zurückreichen könnte. Inwieweit dies auch für die starken Mauerscheiben nördlich und südlich der südlich anschließenden WC-Räume gilt, muß vorerst dahingestellt bleiben.

Zumindest über dem nördlichen Teil der Grundfläche des Erdgeschosses scheint sich noch ein größerer Rest des historischen, mutmaßliche mittelalterlichen Deckengebälkes erhalten zu haben. Es krägt an der Nordseite weit zur Straße hin vor. Etwa über die westliche Hälfte der nördlichen Stirnseite hinweg besitzt es einen eingenuzten Fehlboden, der auf eine einst in der Nordwestecke des Obergeschosses gelegene Stube hinweist.

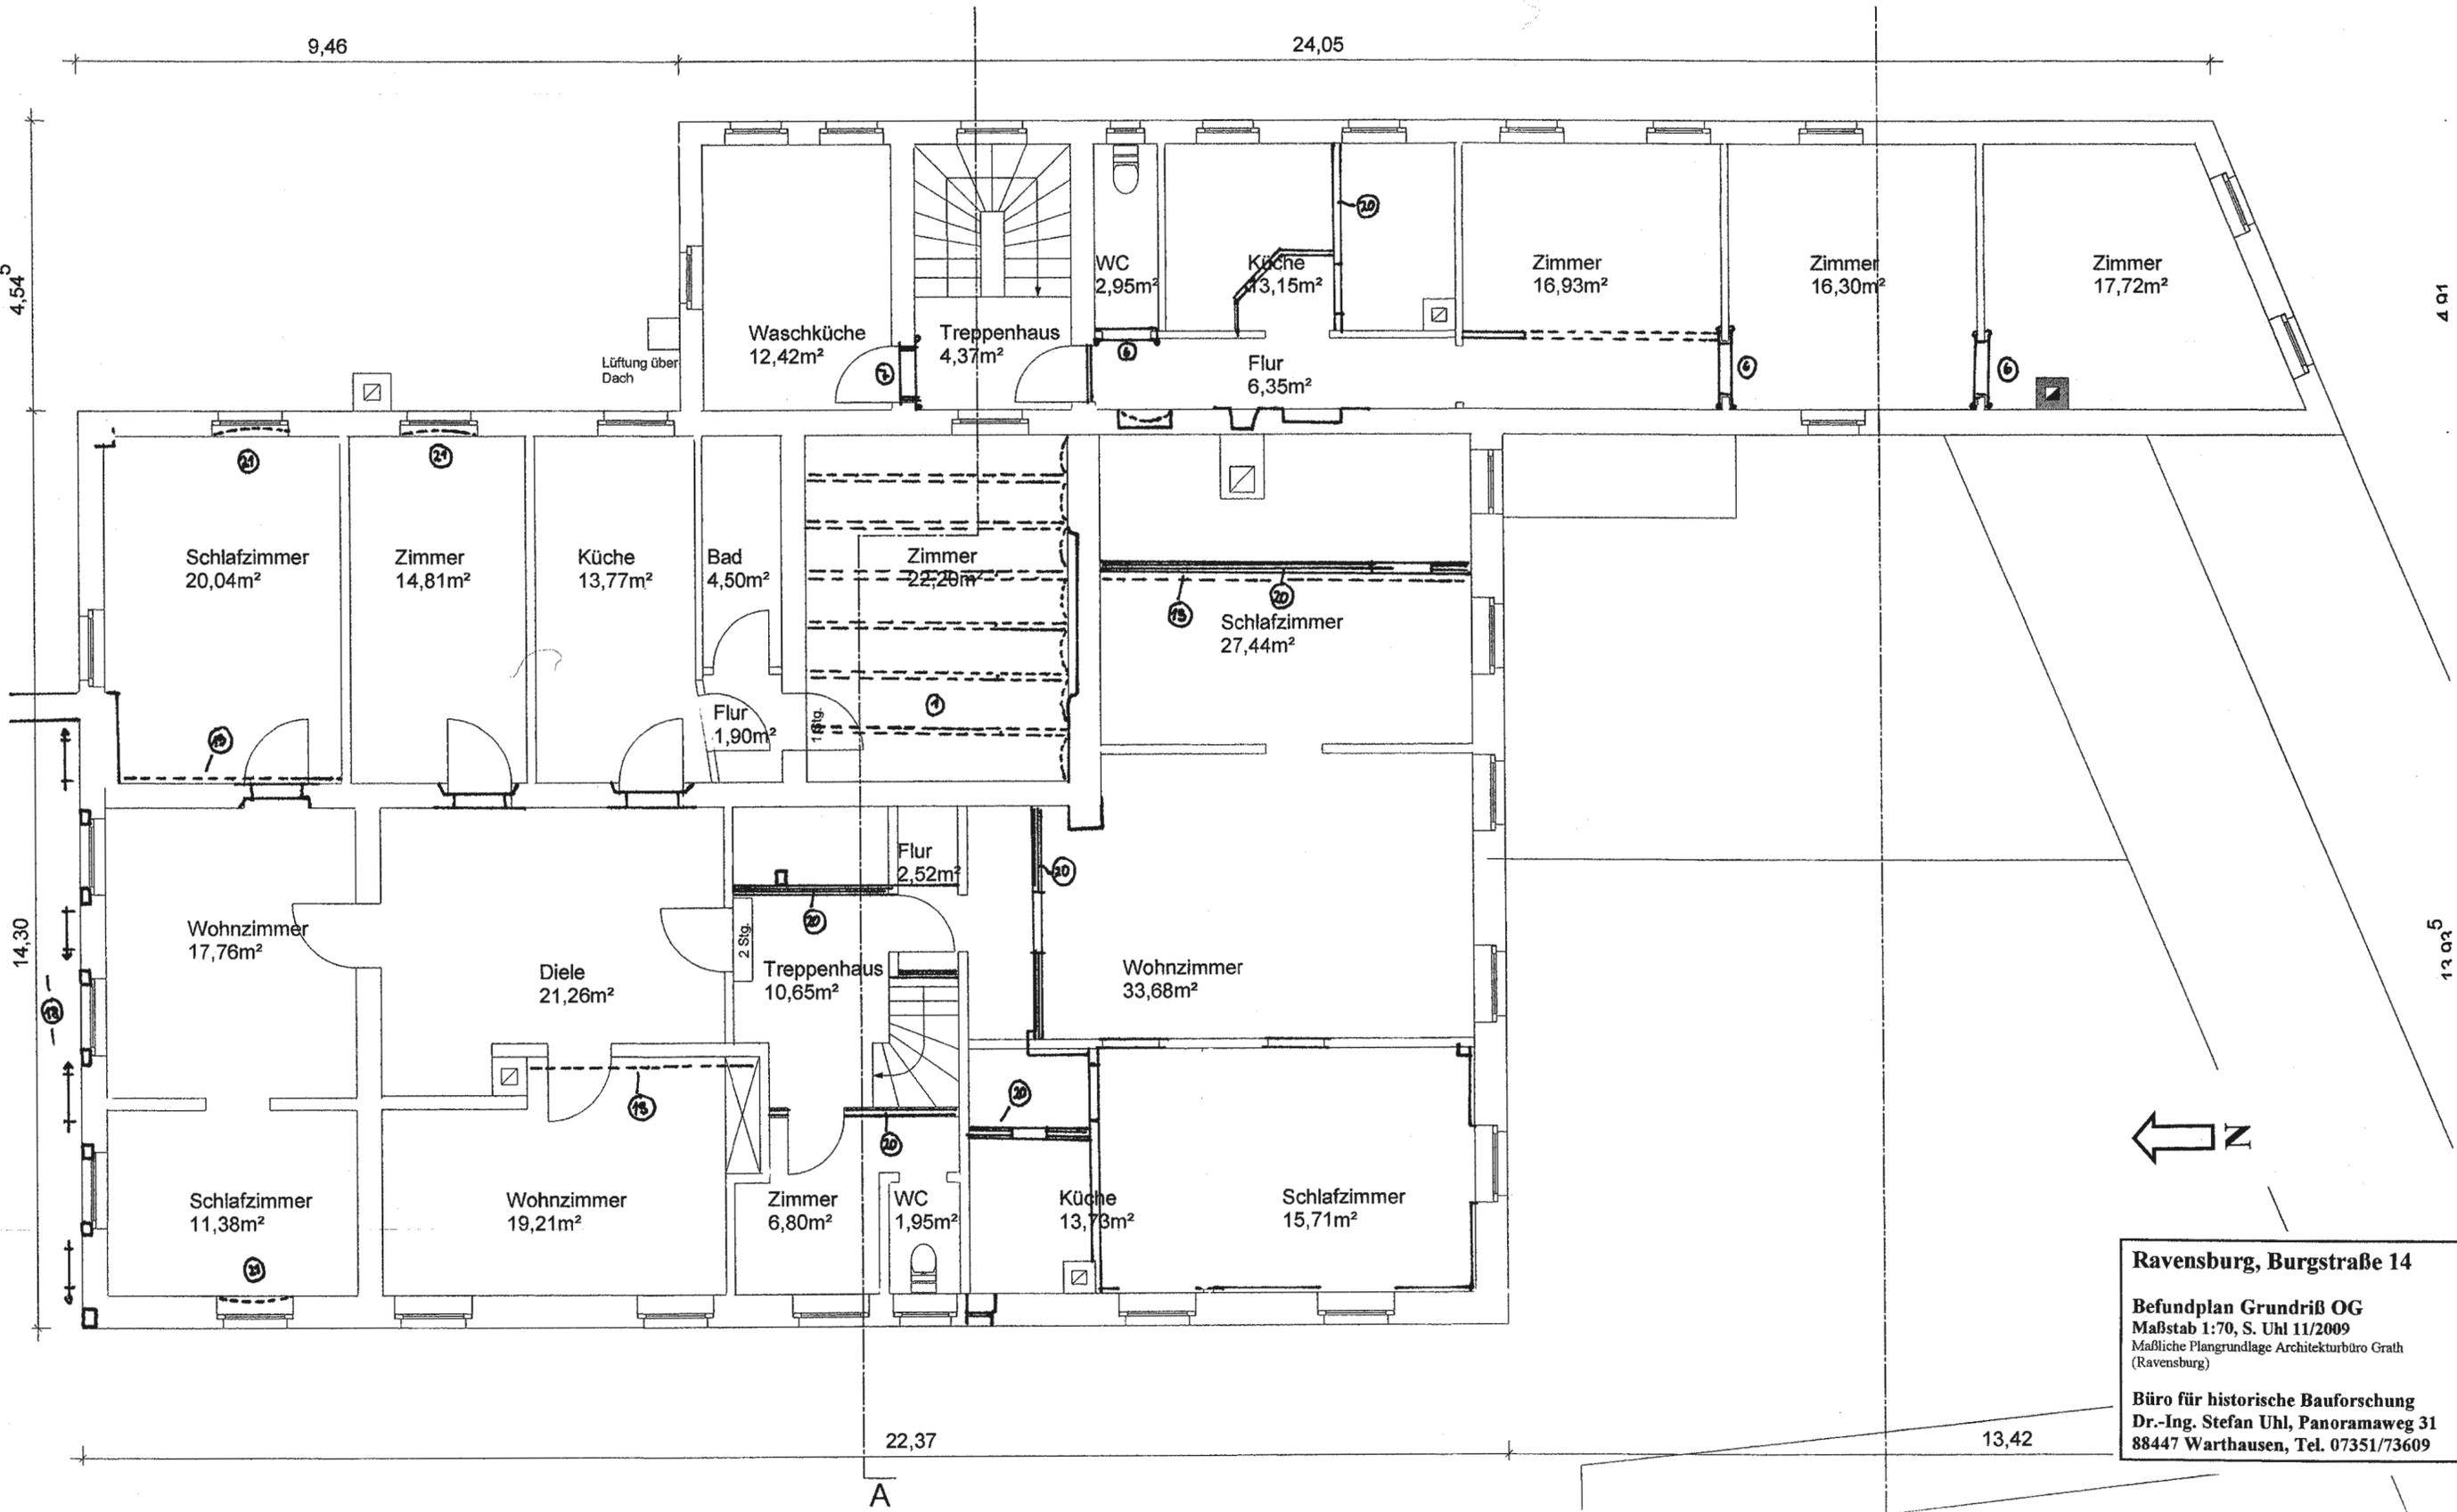
Ravensburg, Burgstraße 14
Befundplan Grundriß OG
 Maßstab 1:70, S. Uhl 11/2009
 Maßliche Plangrundlage Architekturbüro Grath
 (Ravensburg)
Büro für historische Bauforschung
 Dr.-Ing. Stefan Uhl, Panoramaweg 31
 88447 Warthausen, Tel. 07351/73609

Das erste Obergeschoß des Hauptgebäudes zeigt nur an der nördlichen Stirnseite freiliegende Fachwerkbestandteile. Das hier befindliche einfache Ständerfachwerk mit wandhohen Streben und regelmäßig angeordneten Fensteröffnungen dürfte dem 18. Jahrhundert entstammen. Reste mittelalterlicher Fachwerkbauteile lassen sich momentan nicht erkennen.

Die heutige, nachmittelalterliche Fachwerkkonstruktion nimmt auch nicht Bezug auf die mittelalterliche Gerüstgliederung, die über den Fehlboden des Erdgeschoßdeckengebälkes ablesbar ist und die eine einstige große Bohlenstube in der Nordwestecke des Geschosses bezeugt. Demnach gehen auch die heutigen inneren Längsachsen des Obergeschosses nicht auf die mittelalterliche Gerüstgliederung zurück. Inwieweit die heutigen inneren Querachsen mittelalterlichen Vorgaben folgen, muß dahingestellt bleiben. Es ist davon auszugehen, daß das Obergeschoß ursprünglich als reines Fachwerkgeschoß errichtet war. Große Teile der Außenwände und viele Innenwände bestehen heute aus Mauerwerk, das demnach nachmittelalterlichen Veränderungen zuzurechnen ist. Aufgrund des Fehlens von Sondagen ist momentan aber nicht zu erkennen, zu welcher Zeit diese Mauerwerksscheiben entstanden sind und ob sich in ihnen vielleicht noch Reste der mittelalterlichen Fachwerkkonstruktion erhalten haben.

Gut nachvollziehen läßt sich eine Fülle jüngerer Innenwände, die dem späten 19./frühen 20. Jahrhundert und der zweiten Hälfte des 20. Jahrhunderts angehören. Auch wird der mittlere Raum an der Ostseite von einem Kappengewölbe mit Stahlträgern des späten 19. oder frühen 20. Jahrhunderts überdeckt, das auf die einstige Brauereinutzung zurückgehen dürfte.

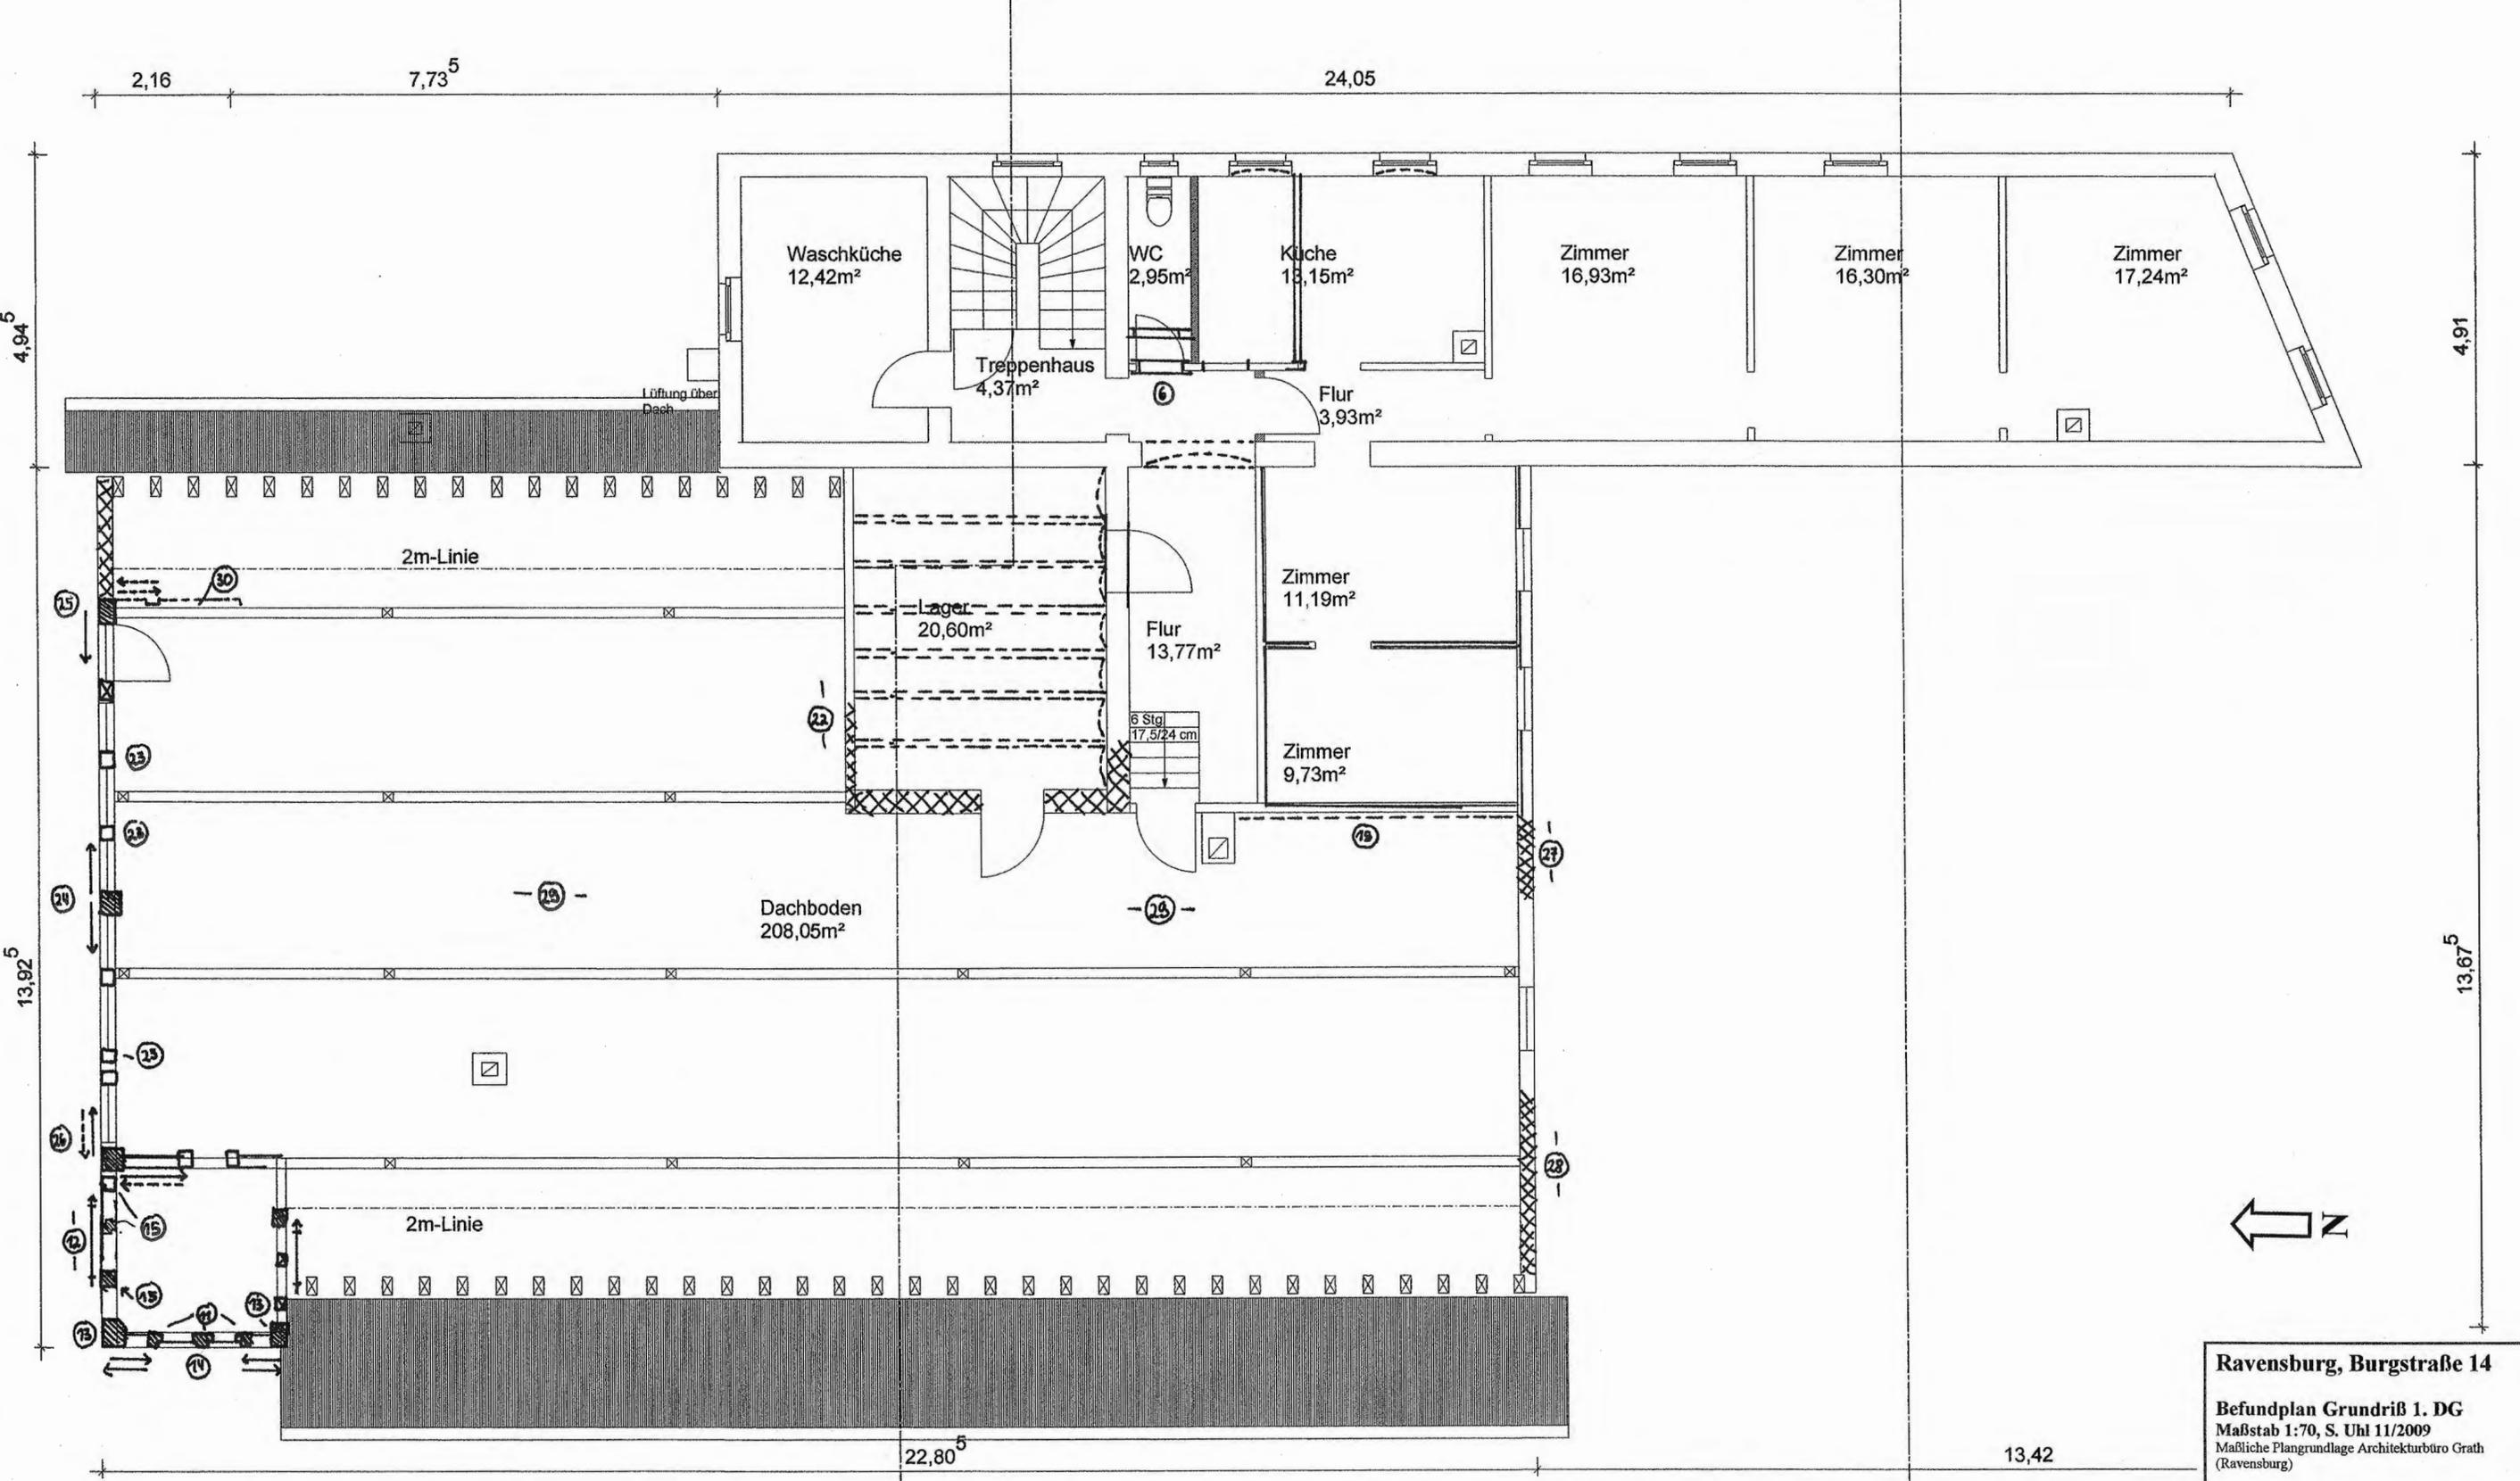
Befundplan Grundriß 1. DG
 Maßstab 1:70, S. Uhl 11/2009
 Maßliche Plangrundlage Architekturbüro Grath
 (Ravensburg)

Das Dachwerk über dem Hauptgebäude geht in seinen wesentlichen Teilen auf eine moderne Erneuerung (2. Hälfte 20. Jahrhundert) zurück. Es sitzt mit einer eigenen Dachbalkenlage ein Stück über der wohl noch über größere Strecken erhaltenen, mutmaßlich mittelalterlichen Deckenbalkenlage (ursprüngliche Dachbalkenlage) des Obergeschosses. Deren Gebälk ist entlang der nördlichen Stirnseite und unter dem nordwestlichen Dachaufbau gut sichtbar und krägt nach Norden und Westen weit über den Obergeschoßumriß aus. Die südliche Giebelscheibe zeigt im unteren Bereich Backsteinmauerwerk des späten 19. oder frühen 20. Jahrhunderts, im oberen Bereich einen breiten Streifen, der in HLZ des 20. Jahrhunderts aufgemauert ist.

Mittelalterliche Restsubstanz hat sich noch in der nördlichen Giebelscheibe erhalten. Deren Traggerüst mit einem mittigen und zwei seitlichen Bundständern ist durch Kopf- und Fußbänder in Längs- und Querrichtung ausgesteift. An beiden Seitenständern haben sich noch Reste der von ihnen aus nach Süden ziehenden einstigen Zwischenpfetten des Dachwerkes erhalten. Die Felder zwischen den Bundständern sind mit in der Regel jüngerem Fachwerk geschlossen.

In der Nordwestecke des ersten Dachgeschosses ist dem Obergeschoß ein kleines, im Grundriß quadratisches Zwerchhaus aufgesetzt, das die Giebelfront nach Süden hin verlängert. Es ist mit einem (in der heutigen Substanz gleichfalls modernen) Walmdach nach oben hin abgeschlossen. Seine Ständerkonstruktion zeigt starke, innenseitig breit gefaste Bundständer, die über Kopf- und Fußbänder in Nord/Süd-Richtung ausgesteift sind. Der Aussteifung in West/Ost-Richtung dienen hingegen wandhohe verblattete Streben in Nord- und Südwand des Aufbaues. Die Schwelle der Nordwand läuft unter den anschließenden seitlichen Bundständer des Hauptdaches, so daß Hauptdach (bzw. Giebelscheibe) und Dachaufbau gleichzeitig entstanden sein dürften. Die Westseite des Dachaufbaues wird von einem zwischen Brust- und Kopfriegel eingespannten Doppelfenster beherrscht und spiegelt in der heutigen Form noch weitgehend die mittelalterliche Situation wider. An der Nordseite scheinen sich in den beiden äußeren Wandfeldern zwei weitere Fenster befunden zu haben, die ebenfalls zwischen Brust- und Kopfriegel eingespannt waren. Wie das große Doppelfenster der Westseite lehnten sie sich nicht an die Bundständer des Fachwerkgerüsts an, sondern waren von diesen leicht abgerückt. Die die Fenster einfassenden Stiele weisen hier (wie auch an der Westseite) innenseitig schöne Profilierungen auf, während der Brustriegel wie bei eine mittelalterlichem Fensterband innenseitig stark vorsteht und an der Unterseite eine breite Fase mit rundlichen Anläufen (wie auch an den Eckständern vorhanden) besitzt. An der südlichen Außenwand des Dachaufbaues sind Strebe und Riegel wie an der Nordseite noch teilweise erhalten, während der größere Teil des Wandaufbaues modern ersetzt ist. Hier scheint schon ursprünglich keine Befensterung vorhanden gewesen zu sein. Zum Inneren des Dachraumes hin wird der Dachaufbau durch eine Ständerfachwerkwand mit mittiger Verriegelung abgeschlossen.
