## ***Sachverständigen- Gutachten***

*zu vier Solitärbäumen auf Grundstück Seestr. 32, Ravensburg*

**Erstattet:** Hofkammer, Projektentwicklung GmbH, Monrepos 9,  
71634 Ludwigsburg

Tübingen, 08.08.2017

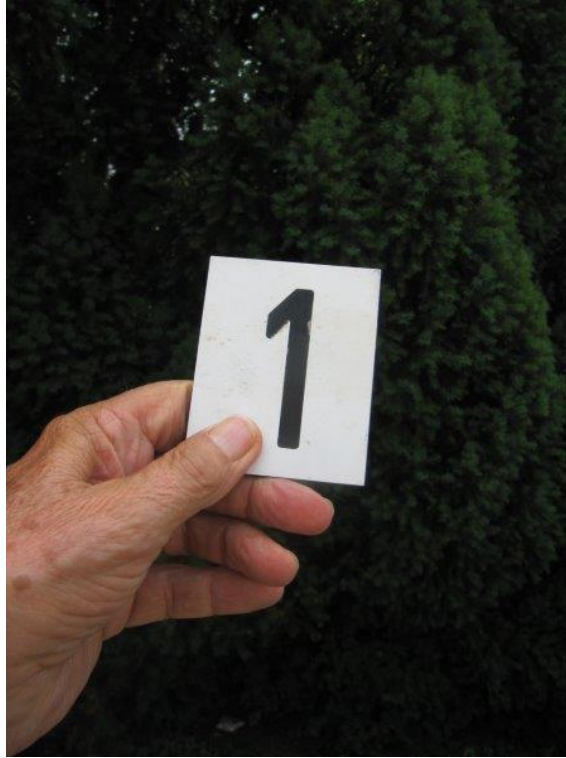
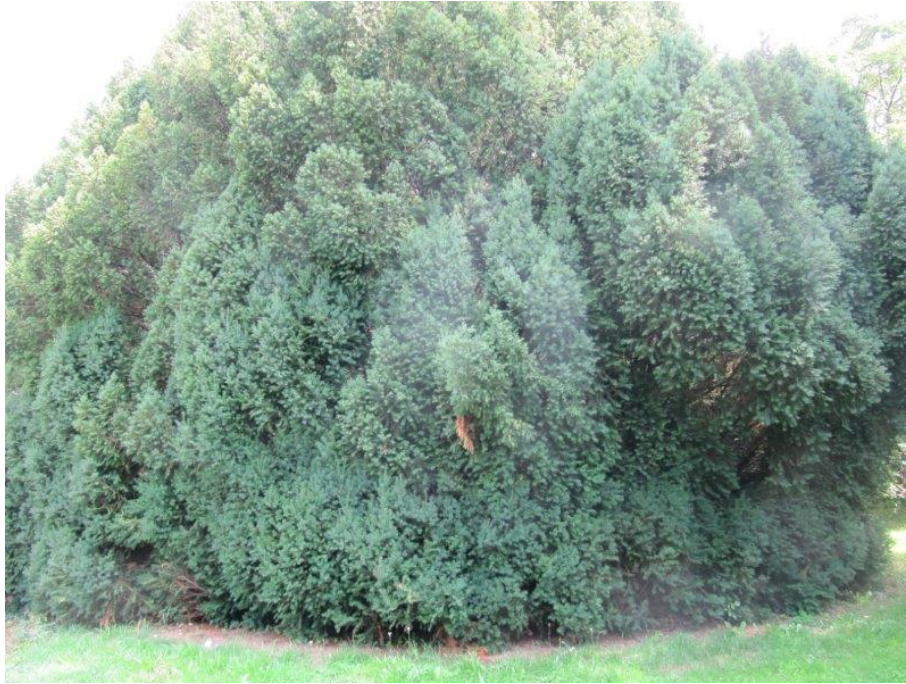
##### **1. Gehölz 1**

- ***Taxus baccata*; Eibe.**

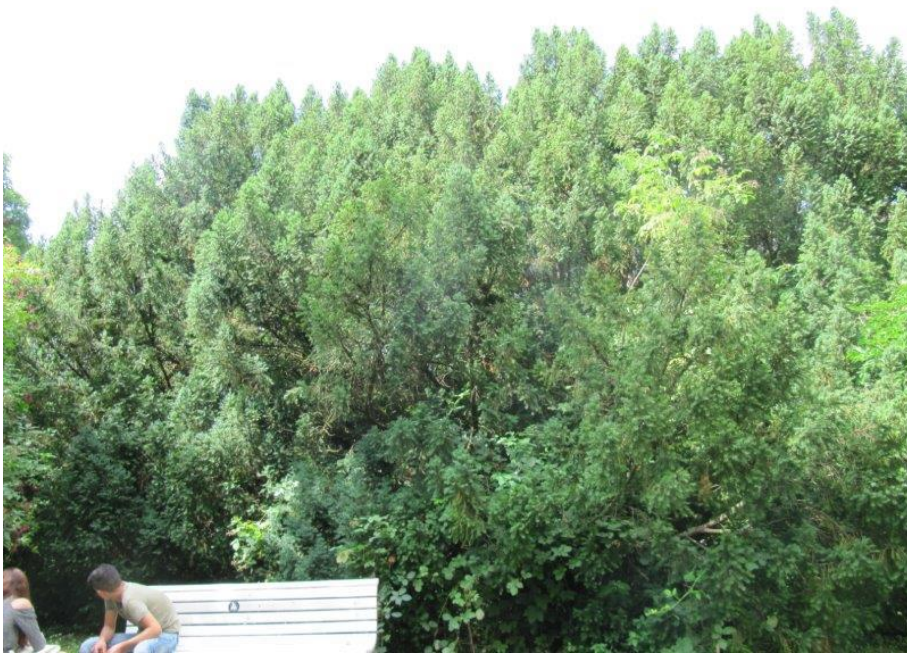
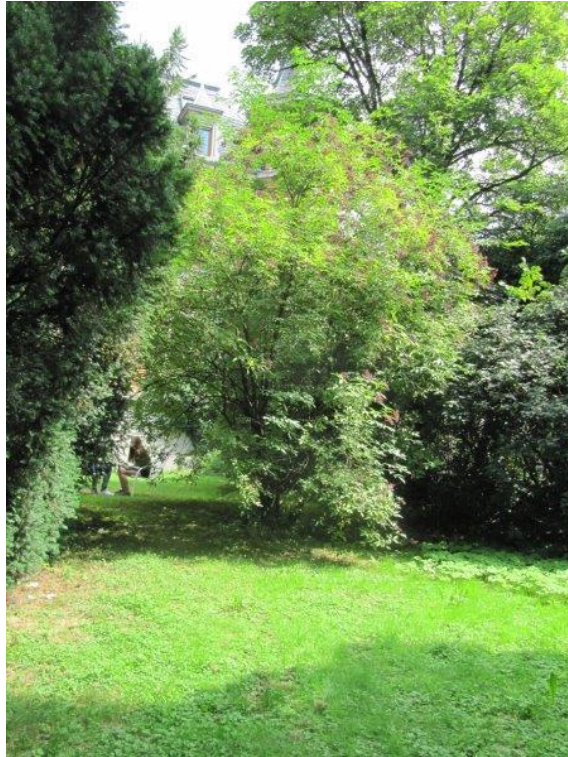
### 1.3. Standort

Die Eibe bildet mit dem nachfolgend beschriebenen *Gehölz 2* im Kronengeschehen eine Einheit. Am Kronenanfang verläuft straßenabseits ein makadamisierter Platz mit Parkplätzen, neben und hinterliegend zur Seestraße besteht eine Rasenfläche. Zwischen Seestraße und der Eibe verläuft eine geschlossene und straßenparallele Gehölzreihe aus Sträuchern der Arten *Syringa*, *Philadelphus* u.ä., sowie ein Bergahorn mit standörtlichem Alter von  $\pm 30 - 50$  Jahren. Zwischen dem Gehölzband und der Eibe befindet sich ein Solitärstrauch von *Sambucus nigra*.

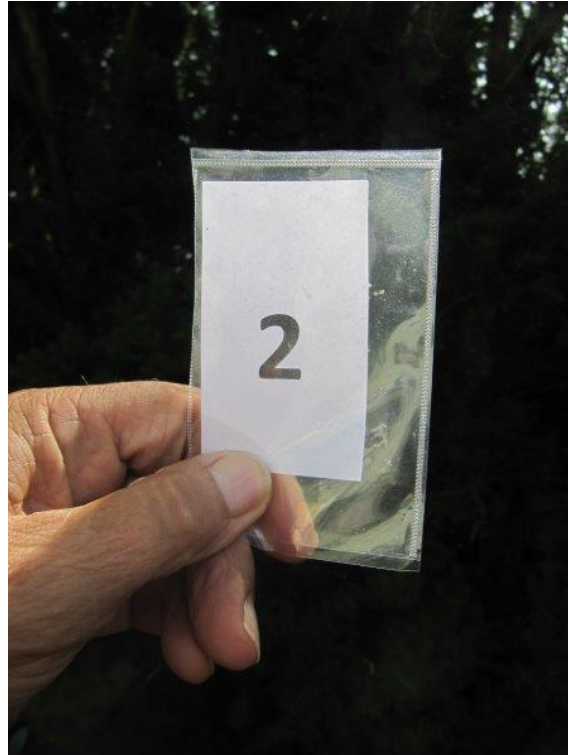
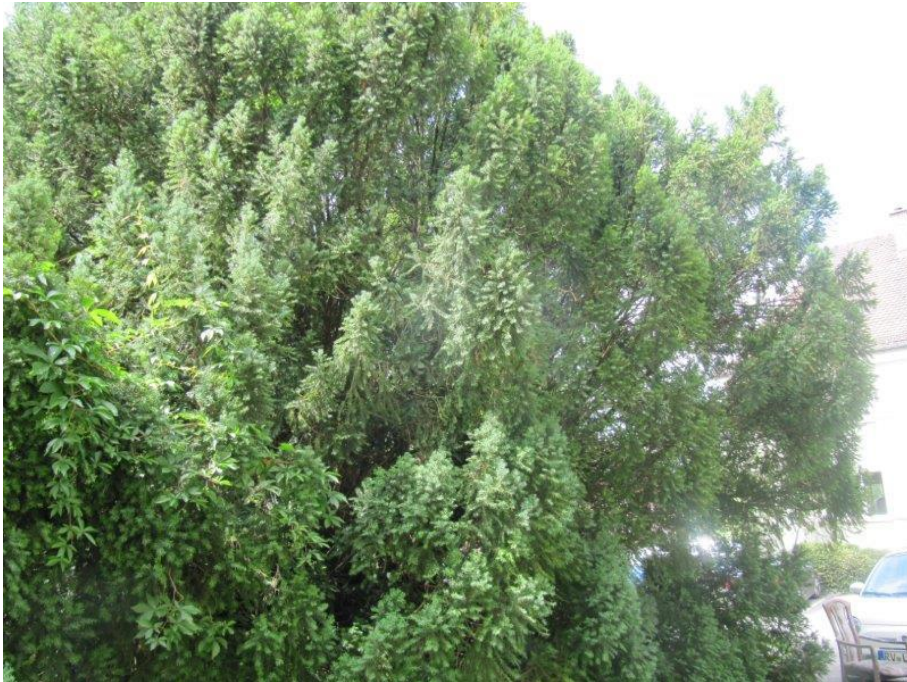
## 2. Gehölz 2

- ***Taxus baccata***; *Eibe*.

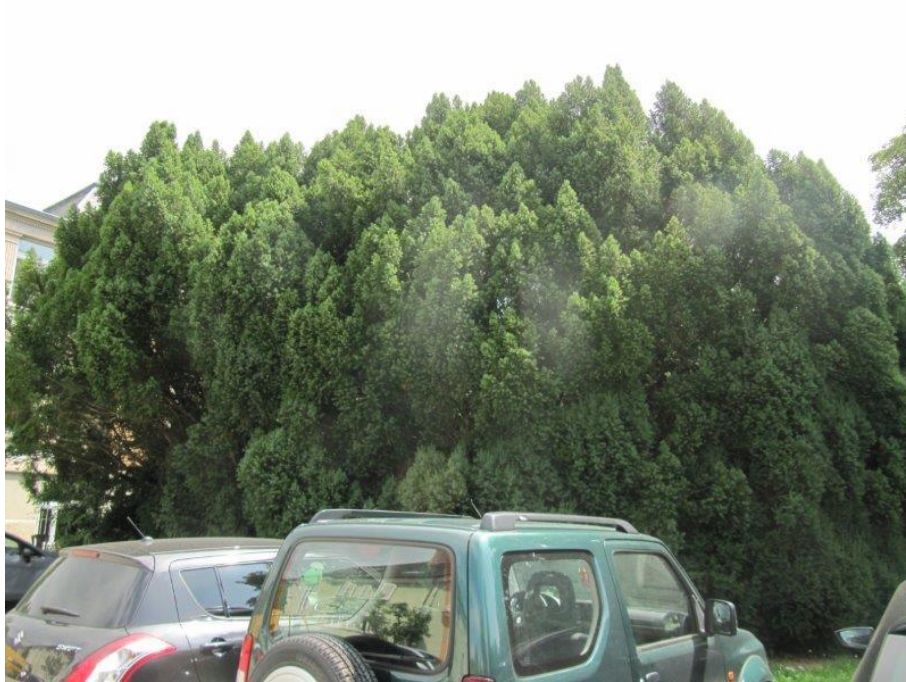
## 2.3. Standort

Die Eibe ist mit *Gehölz 1* eng verwachsen, eine vollständige und optimale Ausformung konnte sie somit nicht erreichen, die mittleren Berührungsteile sind vollständig kahl.

Der Standort ist derselbe wie bei *Gehölz 1* beschrieben, also straßenabseitige Parkplätze und hinterliegend eine Rasenfläche mit den Seestraßen-parallel Gehölzen.

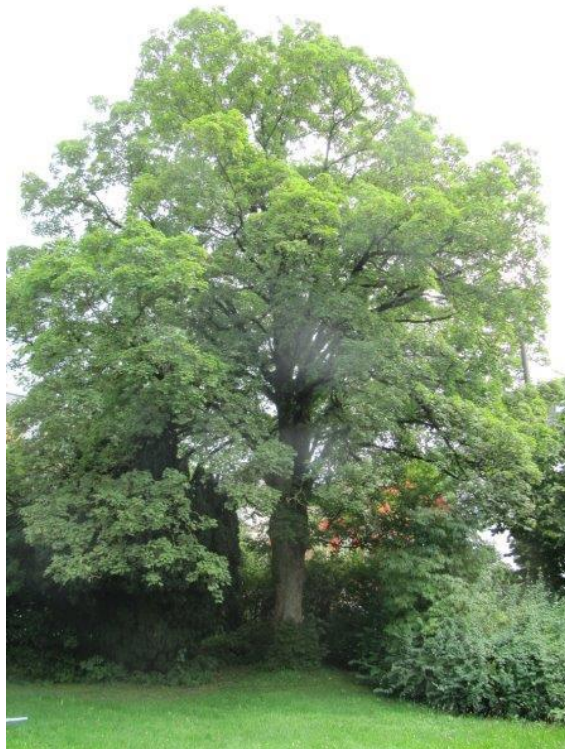
### **3. Gehölz 3**

- ***Acer pseudoplatanus*; Berghorn.**

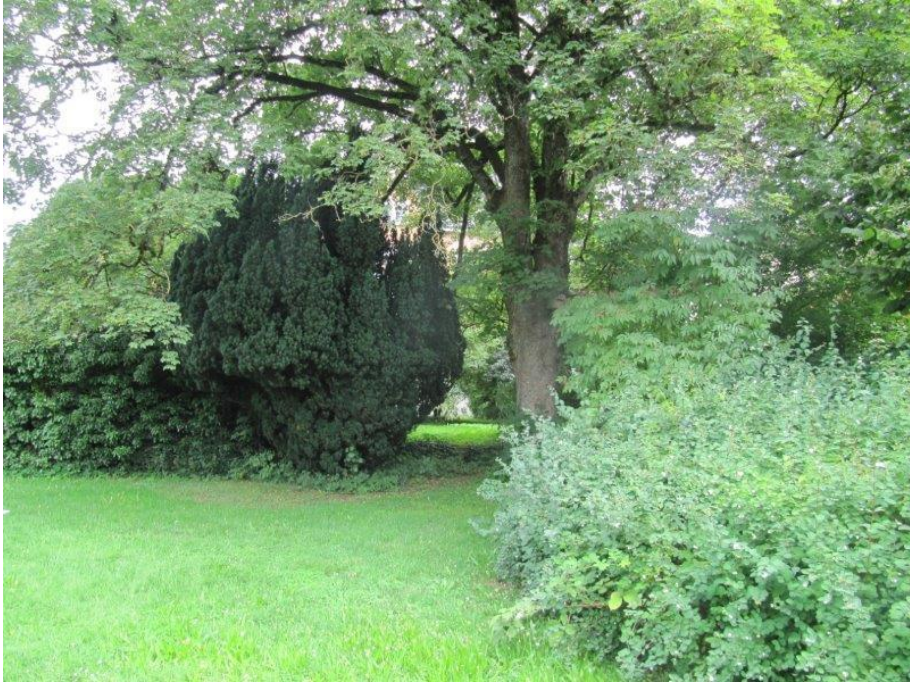
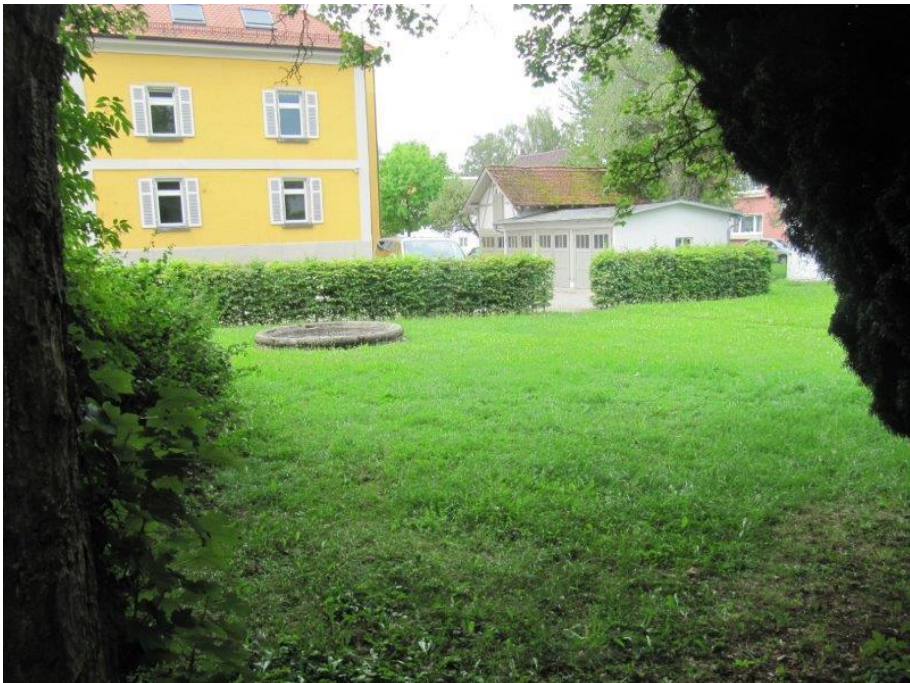
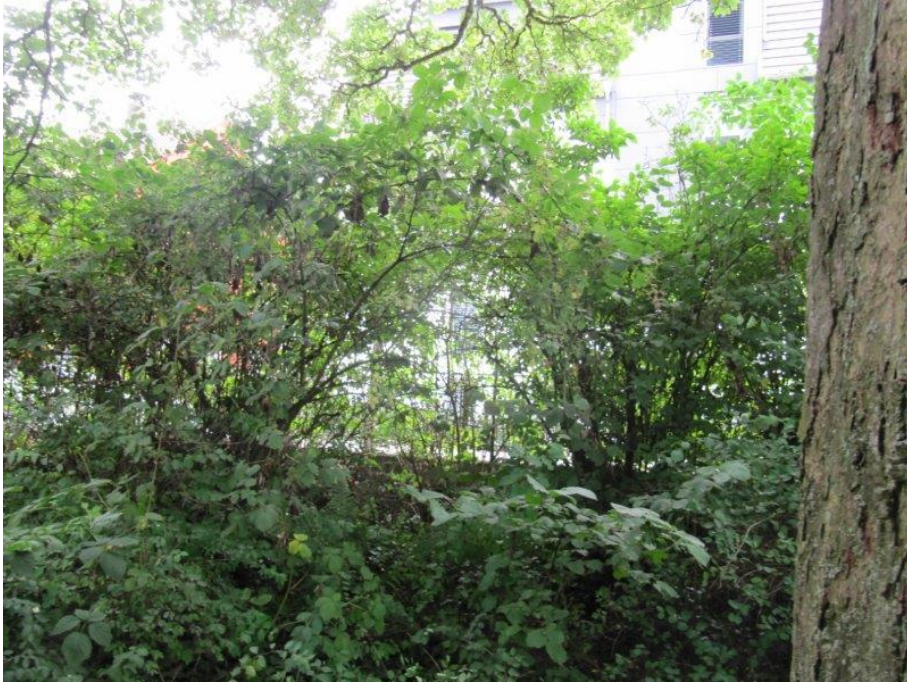
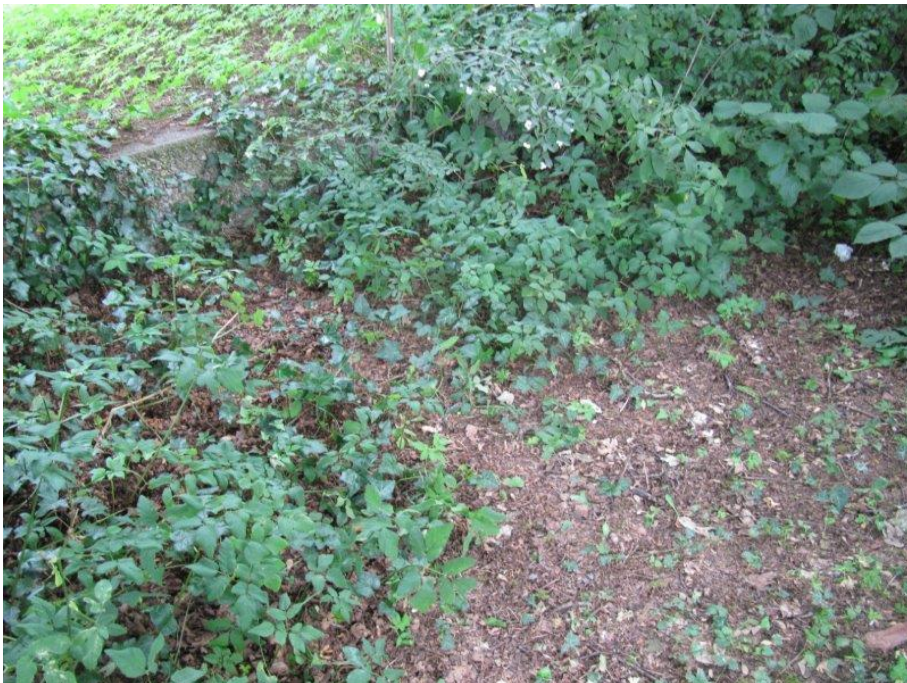
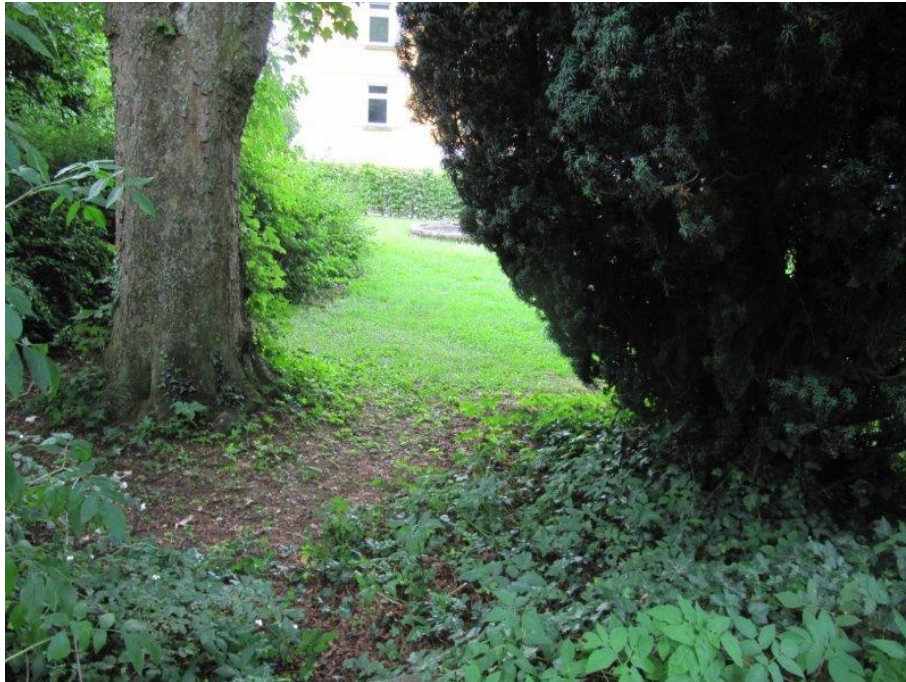
### 3.3. Standort

Der Ahorn steht auf unversiegeltem Gelände, in Richtung der beiden vorbeschriebenen Eiben verläuft eine etwa 0,60 m hohe Mauer mit Abstand  $\pm 2,60 \text{ m}$  zum Baumstamm. In Richtung Seestraße besteht ein geschlossener Pflanzengürtel aus *Philadelphus*, *Coryllus*, u.a.

Zum Grundstückinneren hin steht eine Eibe mit  $\pm 5,50 \text{ m}$  Höhe und einem Durchmesser von  $\pm 5,00$ . Ihr Abstand zum Stammfuß beträgt  $\pm 3,00 \text{ m}$ , das weitere und umgebende Gelände ist mit Rasen belegt.

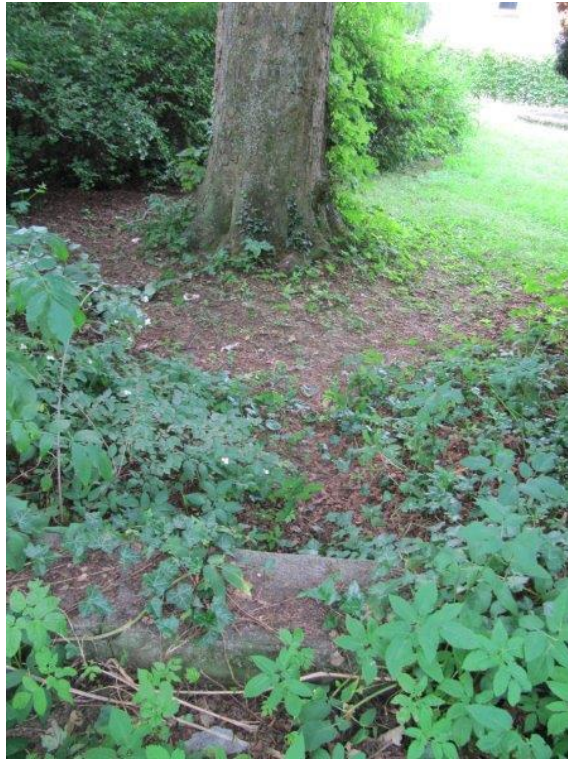
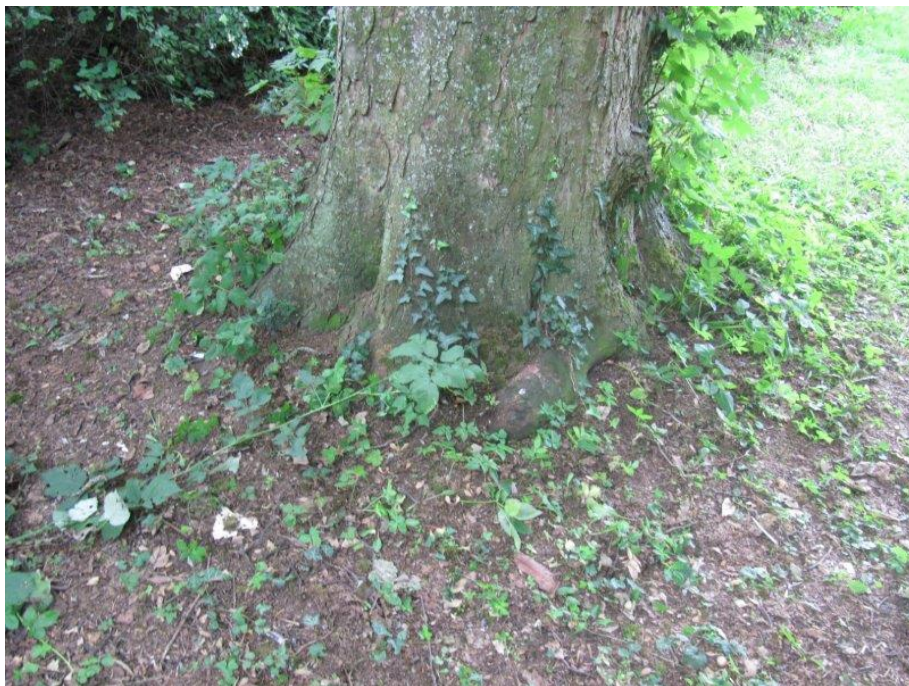
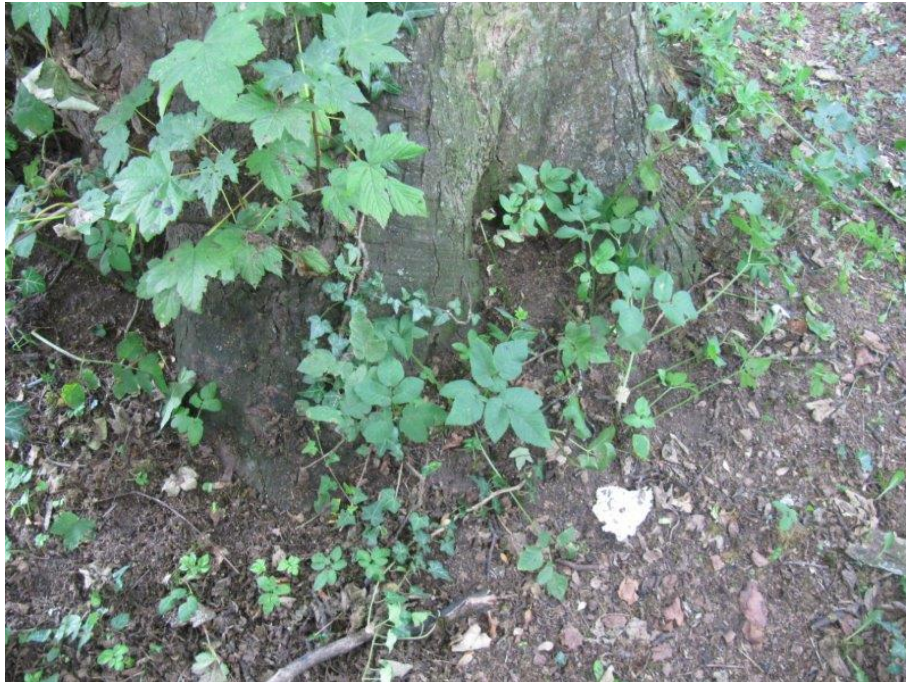
#### 3.4.1. Stammfuß/Wurzelanläufe

Diese Teile sind unauffällig und zeigen keine Defizite.

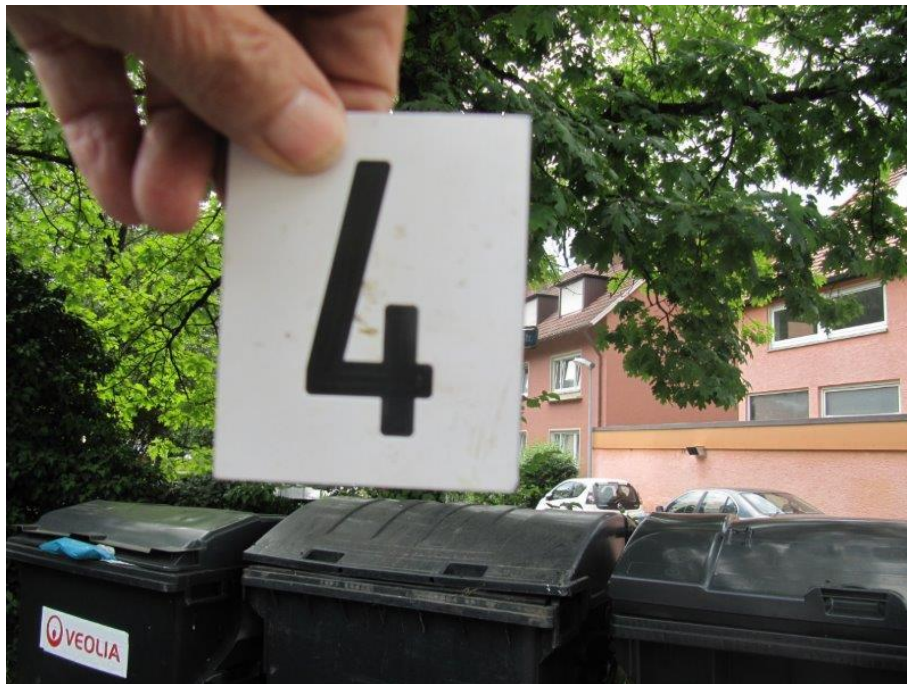
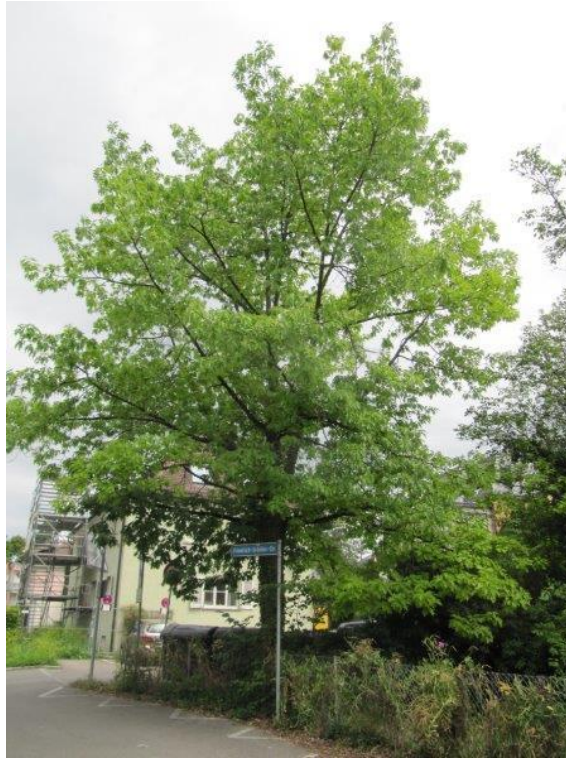
#### 4. Gehölz 4

- ***Quercus robur***; Roteiche.

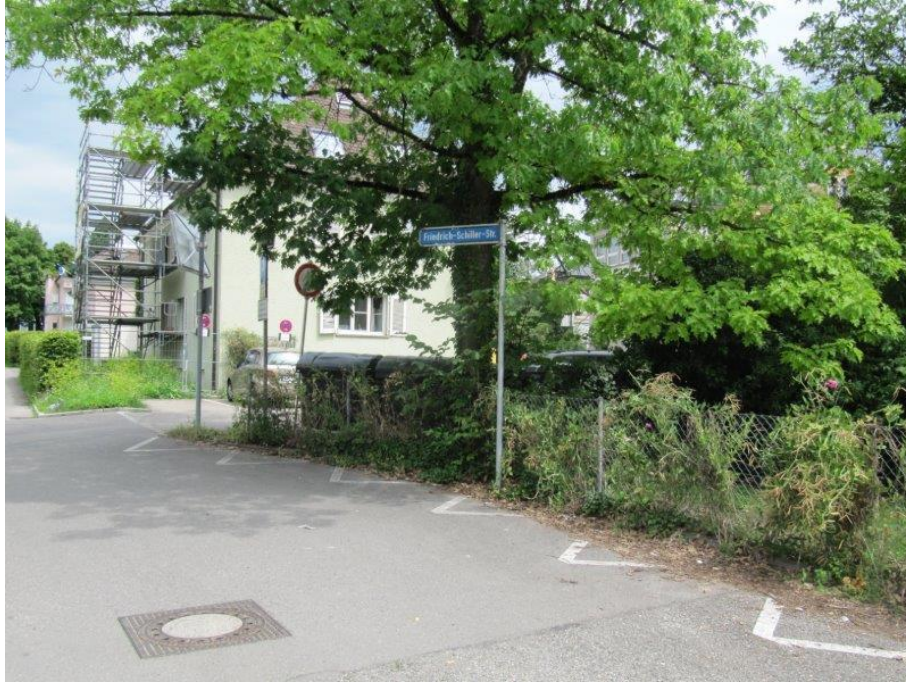
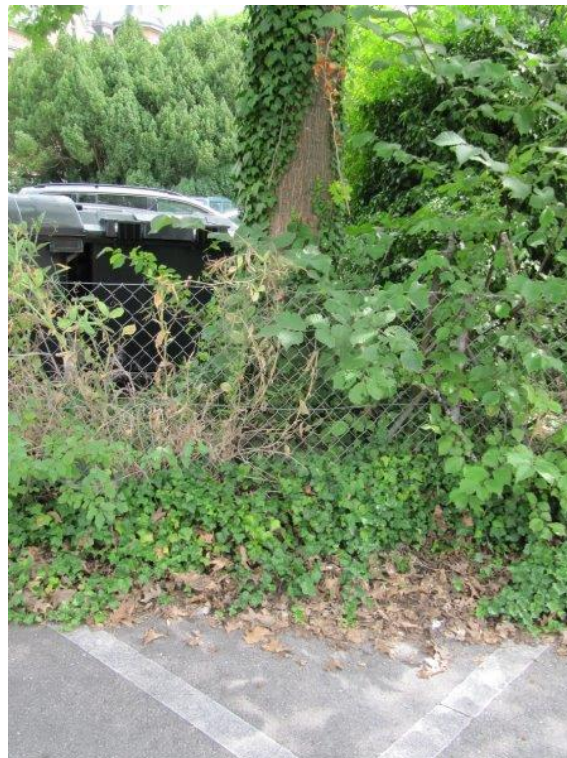
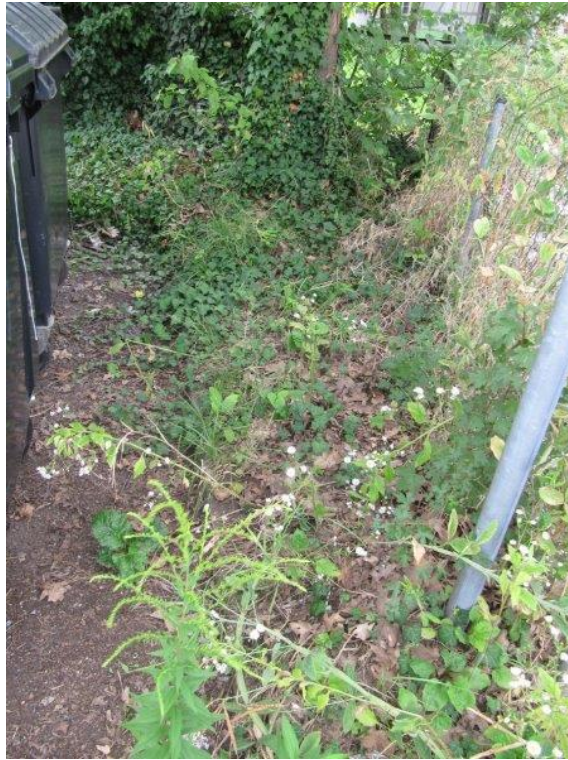
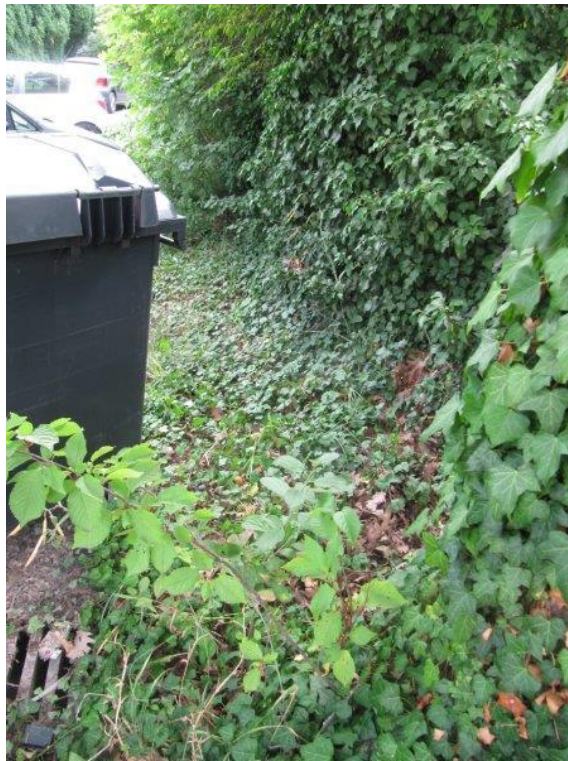
sich grenzbündig ein Zaun mit Efeubewuchs und Gehölzen an, diesem vorliegend und links besteht ein unversiegelter Bereich mit  $\pm 1,60$  m.

Die restliche Fläche ist ein mit Rasen belegtes Gartengrundstück.

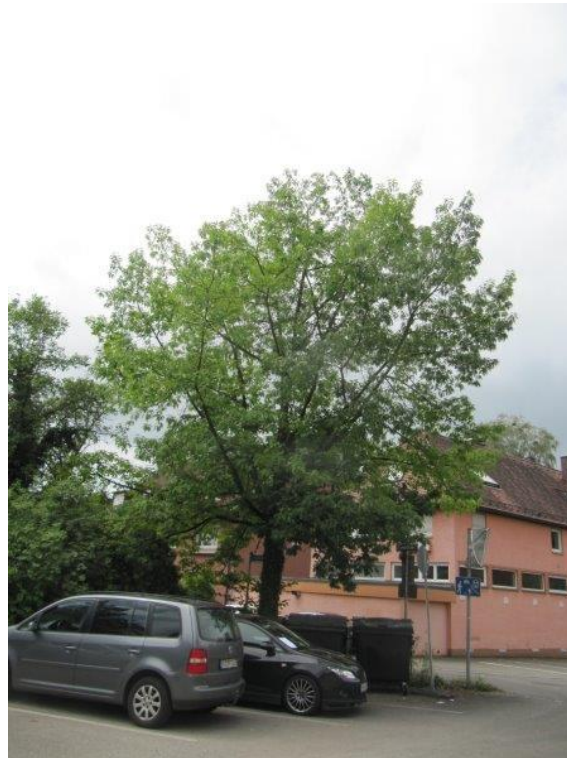
#### 4.4. Gehölzzustand

Der Baum ist von mittlerer bis guter Vitalität.

Diese Teile sind unauffällig und mit Efeu bewachsen. Der Bewuchs reicht bis zum Stammkopf hin und ist nahezu gesamtheitlich um den Stamm verteilt. Durch Öffnung einiger relevanter Partien konnte ich erkennen, dass der Stammfuß in Ordnung ist.

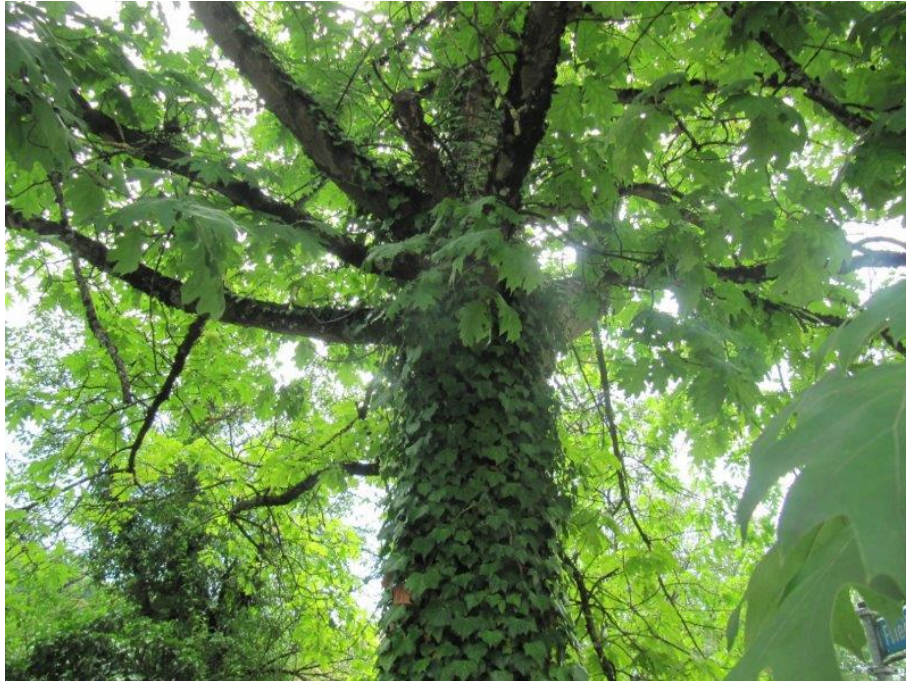
#### 4.4.4. Krone

Die Krone ist rundum gleichmäßig belegt, im Kroneninneren ist Totholz vorhanden. Der Baum ist von mittlerer bis guter Vitalität, der Kronenkörper licht aufgebaut und verweist auf einen nicht optimalen Standort.
