Brunnenstube Bauzustandsbericht

Baujahr:	Brunnengebäude 15. Jhdt
Sanierung- und Umbaudaten:	nicht ausreichend dokumentiert

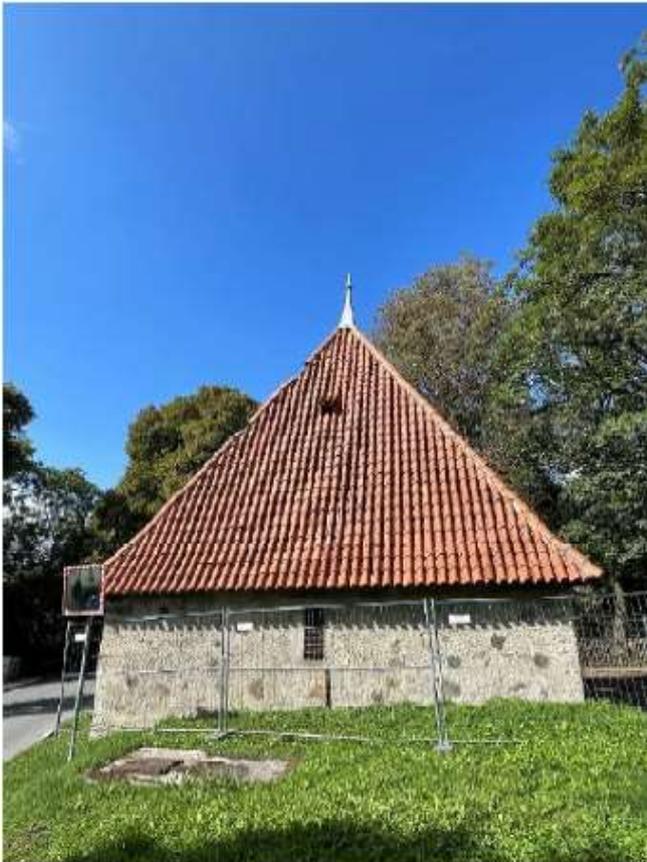
Die Hauptfläche ist mit einem alten Putz versehen, der auf dem ganzen Mauerwerk aufgebracht wurde und nur um die Eingangstür herum kleinere Ausbesserungen zeigt. Die Außenhaut weist geringe Rissbildungen auf, in Stellen finden sich Abplatzungen an den hervorstehenden Steinen. Das Dach ist als sehr spitzes Zeldach ausgebildet, mit einer Mönch-Nonnen-Eindeckung. 2022 hat ein Unwetter das Dach beschädigt. Teile der Dacheindeckung fehlen seither, eine Sicherung hat jedoch stattgefunden. Die Entwässerung erfolgt ohne Rinne direkt auf das Grundstück. Der Zugang zur Brunnenstube erfolgt über eine Eisentür leichten Korrosionsschäden, die in einem Steingewände befestigt ist. Im Rahmen der Unterhaltung sollte eine Überarbeitung durchgeführt werden. Die Grabungen, die 2011 schon stattgefunden haben, sind unverändert. Eine Gebäudetechnik, welche derzeit in Betrieb ist, ist hier nicht vorhanden.

Nennenswerte Veränderungen im Kontrollzeitraum von 10 Jahren sind nicht festzustellen. Da sich eine Nutzung des Raumes nicht abzeichnet, ist eine Sanierung zum heutigen Zeitpunkt nicht zwingend. Perspektivisch sollte die Sicherung des heutigen Standes gewährleistet sein.
