Frauentorturm Bauzustandsbericht

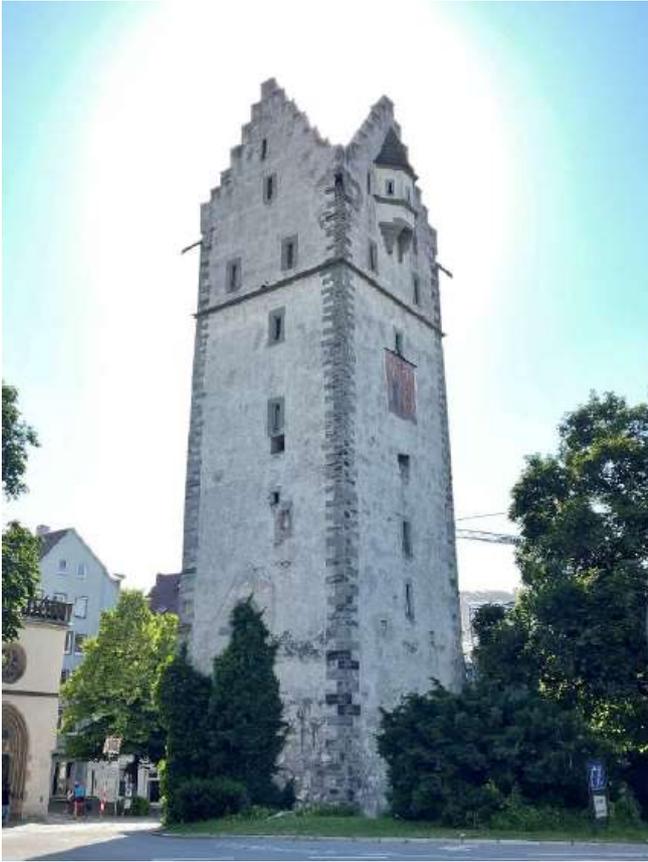
Neben dem jährlichen Gebäudeunterhalt sind seither keine größeren Maßnahmen durchgeführt worden. Witterungsbedingt hat die Verschmutzung der Fassade in Teilbereichen zugenommen. Die Deckschichten der Eckquader lösen sich und bröseln auf Grund der Witterung ab. Moos und Flugalgen an den Kanten haben sich vermehrt. Eine Überarbeitung ist langfristig anzuraten. Nennenswerten Veränderungen im Bereich der Fenster und Fensternischen sind nicht zu erkennen. Jedoch hat der Bewuchs an der Ostseite mittlerweile den ehemaligen Wehrzugang vollständig eingenommen. Der Zugang zum Turm erfolgt über eine Stahltüre im 2. Stock der angebauten Bauhütte, die beiden Dachgeschosse sind nur über eine Feuerleiter zu erreichen. An den Wänden kann man den ehemaligen Treppenlauf noch erkennen. Im Frauentorturm befindet sich außer der Beleuchtungselektrik und dem Blitzschutz keine Gebäudetechnik.

Im 10-jährigen Vergleichszeitraum ist keine nennenswerte Verschlechterung des Bauzustandes festzustellen.
