Mehlsack

Daten und Fakten

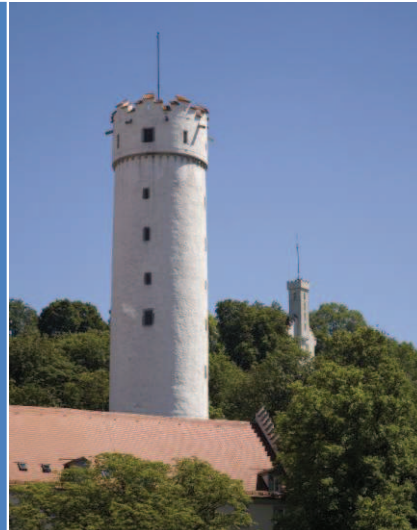
Der Mehlsack ist in einem zufriedenstellenden Zustand.

Die Außenfassade, die 1995 saniert wurde läßt derzeit keine nennenswerte Mängel, die über den normalen Grad der Abnutzung und der Witterung hinausgehen, erkennen.
